23.02.2023

BAUMGUTACHTERLICHE KURZSTELLUNGNAHME

Standort: **Nordlandweg & Lapplandring**, 22145 Hamburg
2942 & 2943 in der Gemarkung: Meiendorf

Erkundungsgrabungen an ausgewählten Bereichen zur Feststellung der Durchwurzelungsintensität. Bewertung von geplanten Baumaßnahmen.

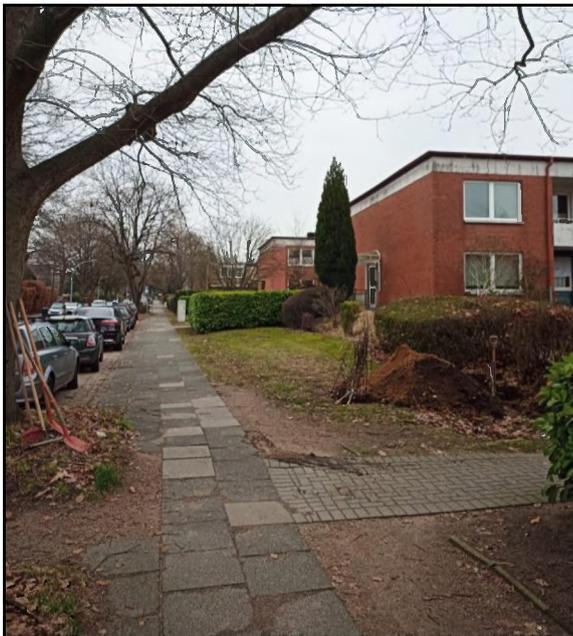
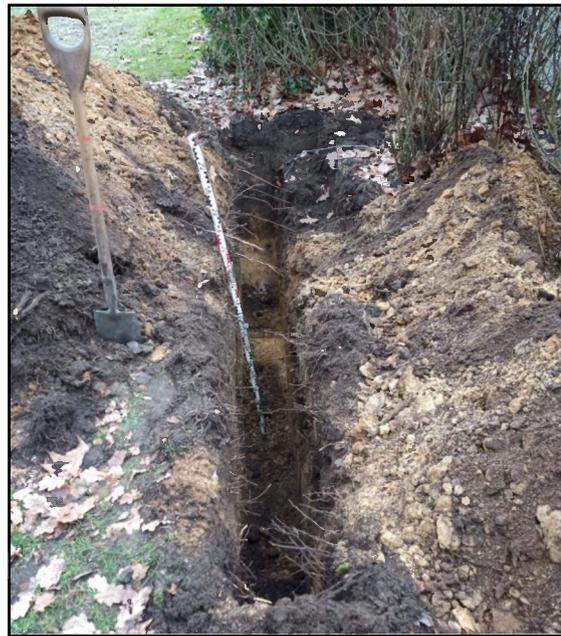
Abb. 04: Übersichtsbild

Abb. 05: Detailbild

Abstand zum Stammfuß ~600cm, bis zu einer Tiefe von 120cm nur vereinzelt Feinst- & Feinwurzelwerk ($\varnothing < 0,5\text{cm}$).

Bewertung: keine Einschränkungen in Bezug auf Abgrabungen. Grundsätzlich sind Abgrabungen baumpflegerisch zu begleiten, da auch in tieferen Bodenschichten Wurzeln vorkommen können. Genauere Aussagen bezüglich der Baumkrone sind erst nach dem Einmessen des zukünftigen Gebäudekörper bzw. des dazugehörigen Verbaubereiches möglich. Die Baumverträglichkeit vermutlich erforderlicher Rückschnittmaßnahmen erscheint derzeit aber im Rahmen einer Kronenpflege gem. ZTV-Baumpflege gegeben.

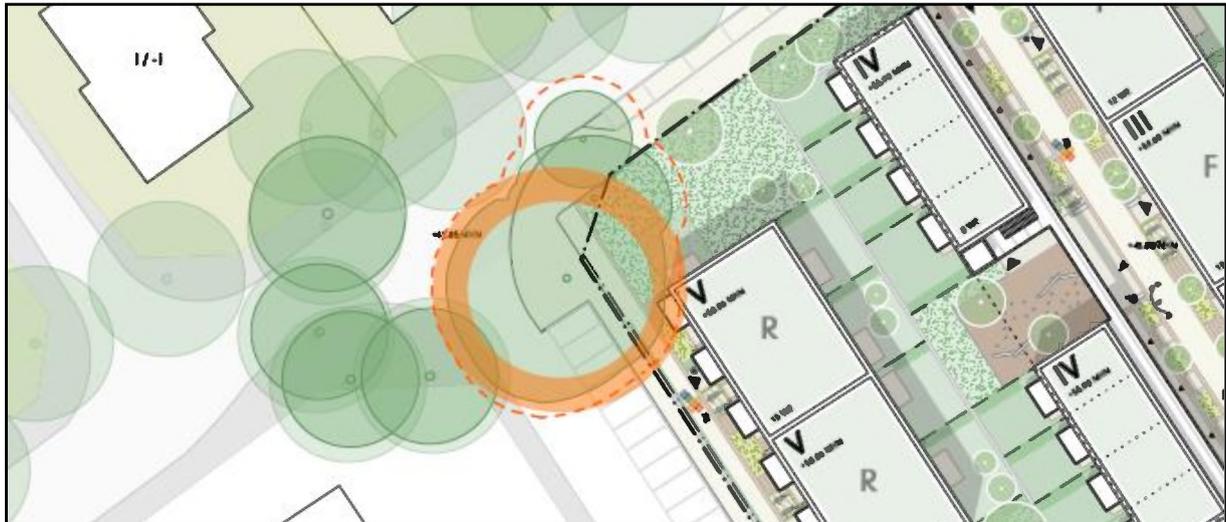
Abb. 06: Ausschnitt aus Lageplan Baumbestand - Abstände

Keine Abgrabung aufgrund bestehender Bebauung durchgeführt.

Bewertung: Es besteht ein Konflikten in Bezug auf die Baumkrone des angrenzenden Straßenbaumes (Eiche, Straßenbaumkatasternummer N166-62-1). Die erforderlichen Schnittmaßnahmen würden über eine normale Kronenpflege gem. ZTV-Baumpflege hinaus gehen. Genauere Aussagen sind erst nach dem Einmessen des geplanten Gebäudekörpers bzw. des dazugehörigen Verbaubereiches möglich.

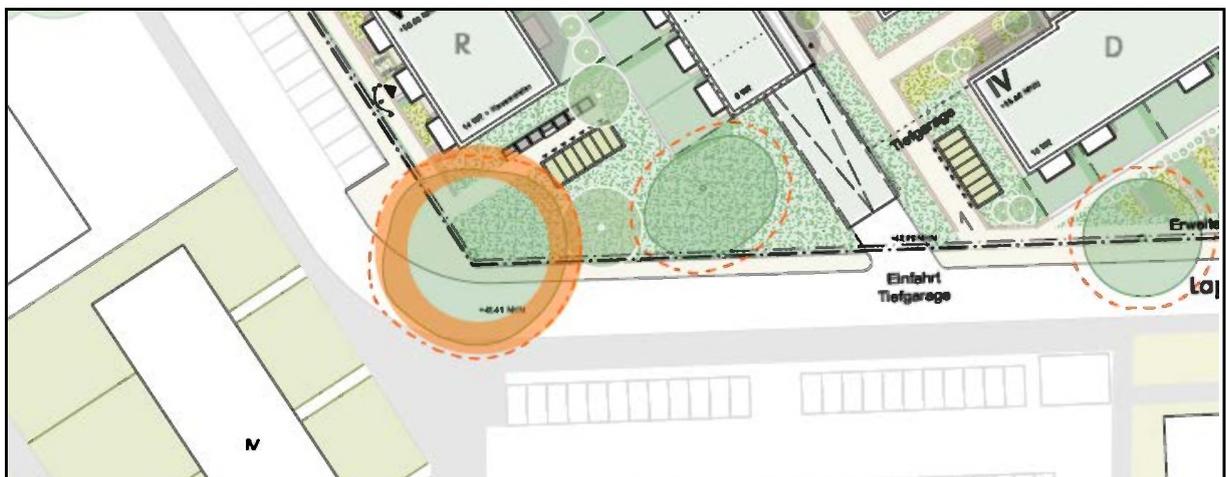
Abb. 07: Ausschnitt aus Lageplan Baumbestand - Abstände

Keine Abgrabung aufgrund bestehender Bebauung durchgeführt.

Bewertung: Vermutlich keine Konflikte. Genauere Aussagen sind erst nach dem Einmessen des geplanten Gebäudekörper bzw. des dazugehörigen Verbaubereiches möglich.

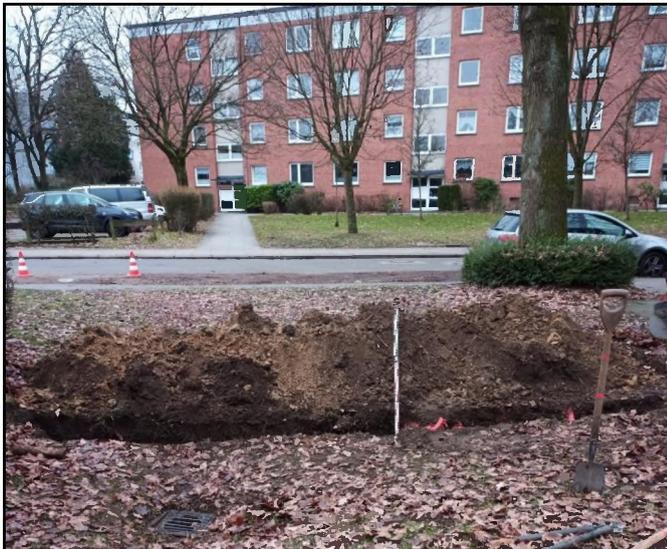
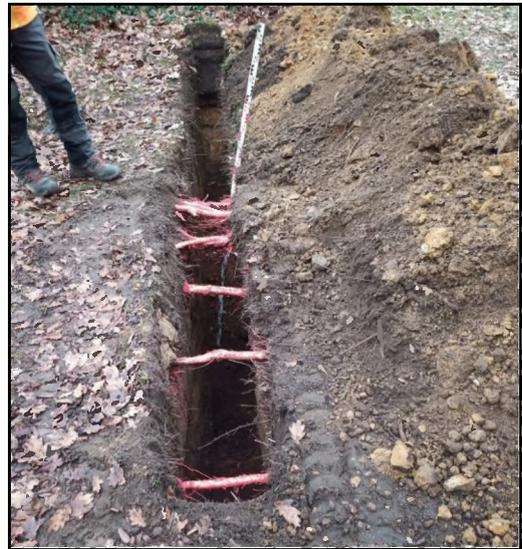
Abb. 09: Übersichtsbild

Abb. 10: Detailbild

Abstand zum Stammfuß ~500cm, bis zu einer Tiefe von 140cm vereinzelt Feinst-, Fein- & Schwachwurzelwerk ($\varnothing < 2,0\text{cm}$) sowie 12 Grobwurzeln ($\varnothing 2,0\text{-}5,0\text{cm}$) .

Bewertung: Abgrabebereich / -kante möglichst weit vom Baum entfernt (Abstand zum Stammfuß mindestens 800cm). Grundsätzlich sind Abgrabungen baumpflegerisch zu begleiten, da auch in tieferen Bodenschichten Wurzeln vorkommen können. Genauere Aussagen, auch bezüglich der Baumkrone sind erst nach dem Einmessen des geplanten Gebäudekörpers bzw. des dazugehörigen Verbaubereiches möglich.
