24.02.2023

## BAUMGUTACHTERLICHE KURZSTELLUNGNAHME

Standort: **Nordlandweg & Zellerstraße**, 22145 Hamburg  
4296, 4303 & 4304 in der Gemarkung: Meiendorf

Bezug: - Baumbestandsplan (Stand 20.03.2020)  
- Baumgutachterliche Bestandsaufnahme (Stand 20.03.2020)  
- Freiraumentwurf (334\_2.1.1, Rabe Landschaften + Kunst+Herbert GmbH)  
- Erkundungsgrabungen am 24.01.2023

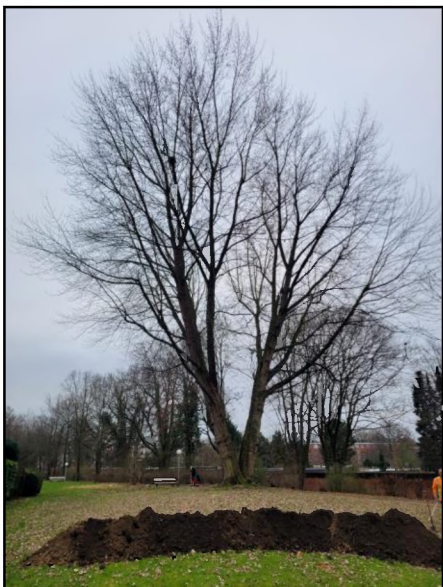
Abb. 04: Übersichtsbild

Abstand zum Stammfuß ~12m, bis zu einer Tiefe von 120cm erkundet finden sich in den obersten 30cm unter Geländeoberkante (GOK) diverses Feinst- & Feinwurzelwerk ( $\varnothing < 0,5\text{cm}$ ) sowie einzelne Schwach- & Grobwurzeln ( $\varnothing 0,5\text{-}5,0\text{cm}$ ).

keine Abgrabungen im Kronentraufbereich +150cm zulässig. Dieser Bereich ist als Wurzel(schutz)raum zu sichern und zu erhalten (umlaufend mindestens 14m vom Stamm).

Zur (Wieder-)Herstellung der Verkehrssicherheit sind unabhängig von geplanten Baumaßnahmen Schnittmaßnahmen an dem Baum erforderlich (Kronenpflege sowie einkürzen der ausladenden Äste/Kronenteile..

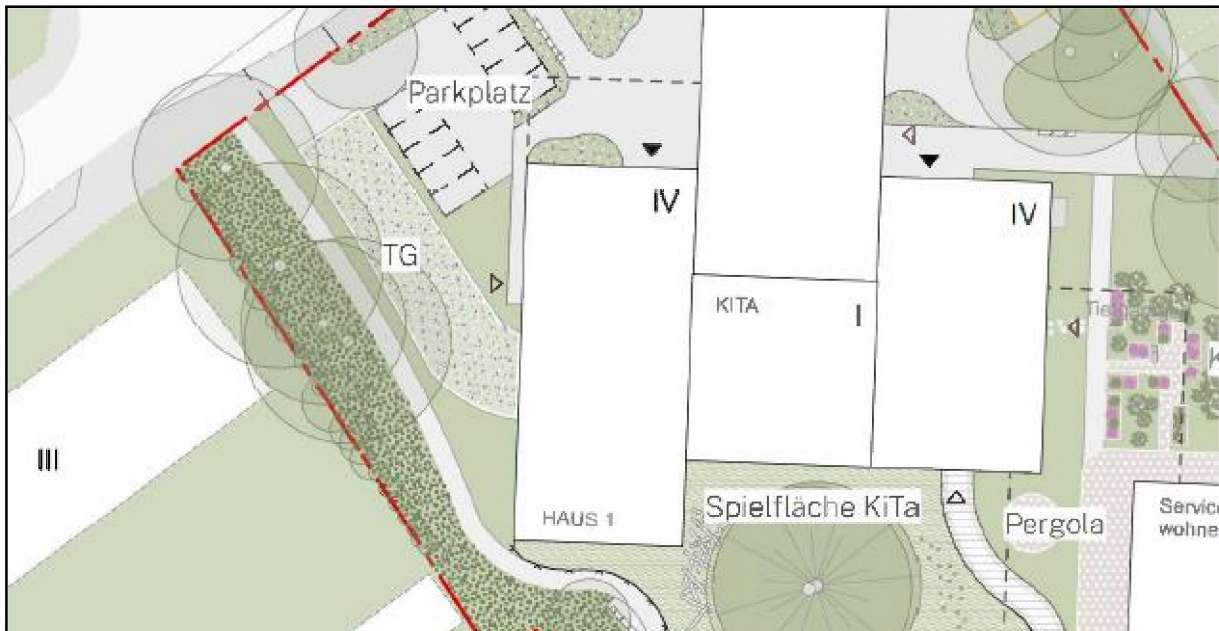
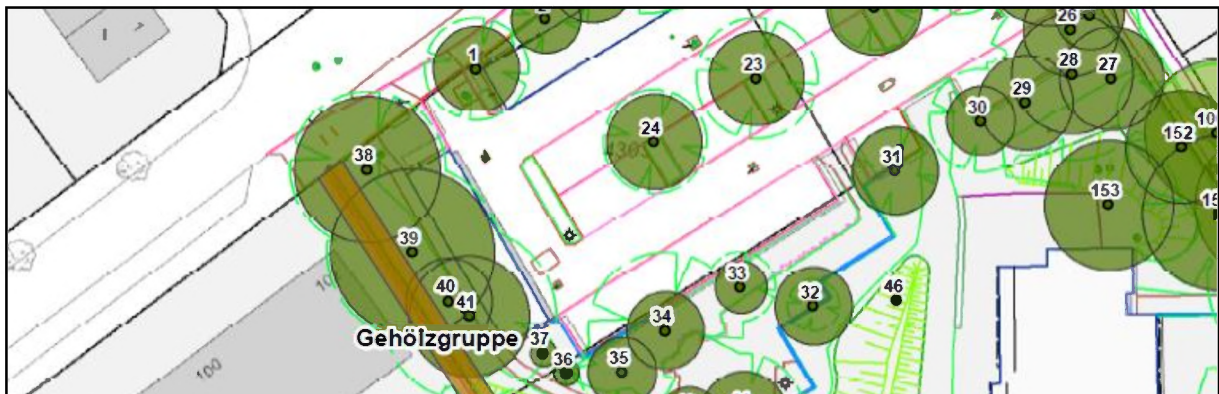
Abb. 07: Ausschnitt aus Freiraumentwurf

Keine Abgrabung aufgrund bestehender Bebauung durchgeführt.

**Bewertung:** Genauere Aussagen sind erst nach dem Einmessen der geplanten Zufahrt bzw. des dazugehörigen Verbaubereiches möglich. Ein Konflikt mit dem Wurzelwerk der angrenzenden Bäume erscheint aufgrund der bestehenden Bebauung (Garagen) unwahrscheinlich (aber möglich). Im Rahmen von Verbauarbeiten ist der Schutz der Baumkronen zu berücksichtigen.

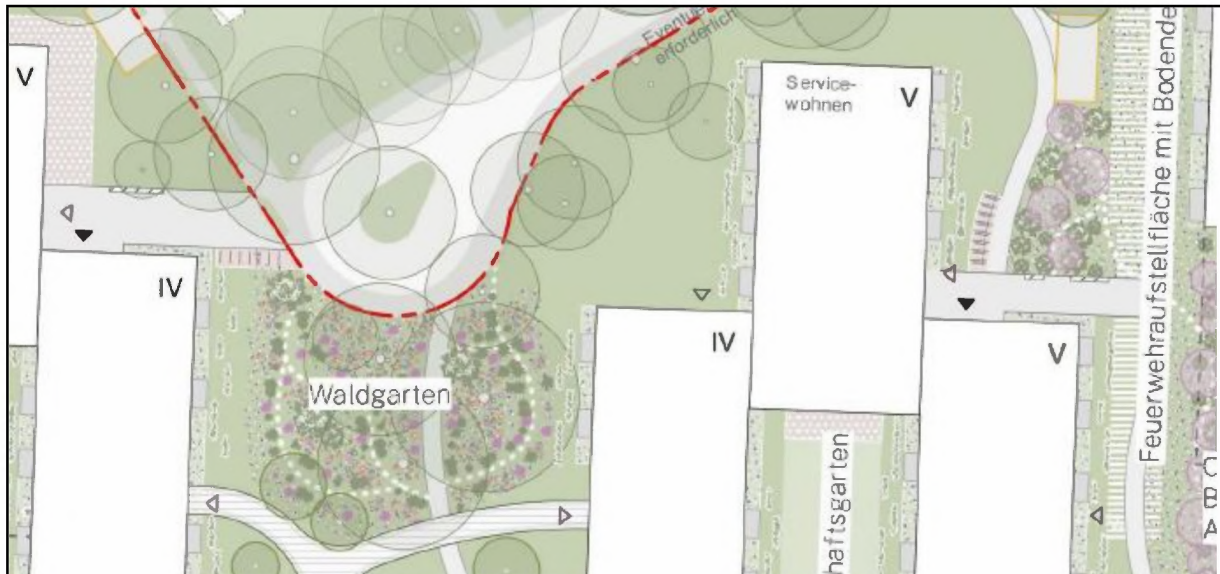
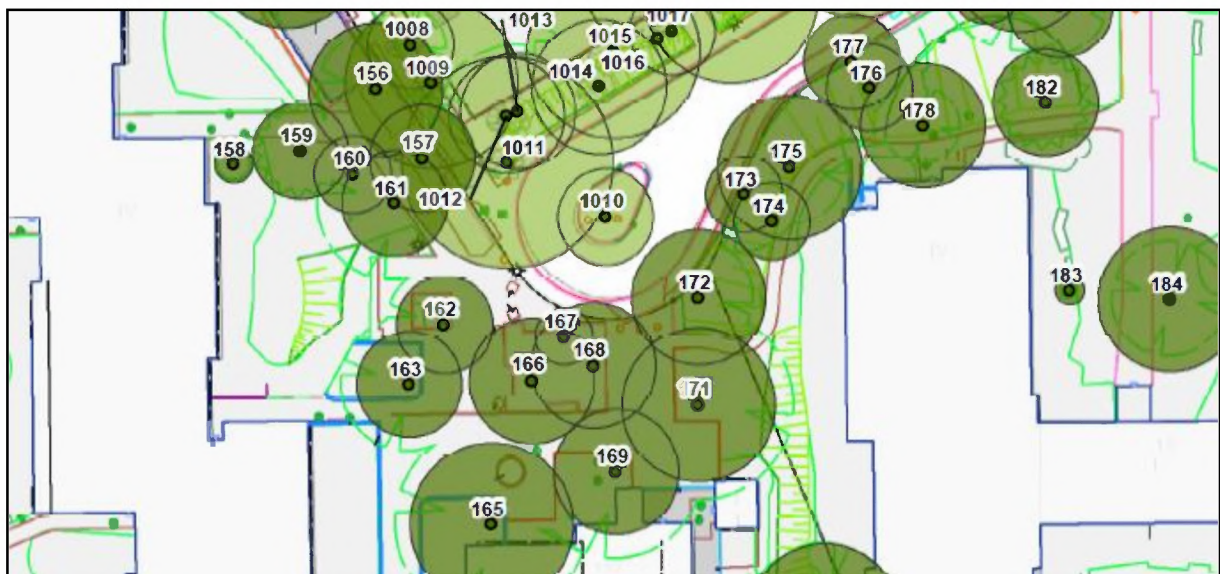
Abb. 09: Ausschnitt aus Freiraumentwurf

Keine Abgrabung aufgrund bestehender Bebauung/Nutzung durchgeführt.

Bewertung: Genauere Aussagen sind erst nach dem Einmessen der geplanten Baukörper bzw. des dazugehörigen Verbaubereiches möglich. Ein Konflikt mit dem Wurzelwerk der angrenzenden Bäume erscheint aufgrund des räumlichen Abstandes unwahrscheinlich.
