**GUTACHTEN ZUR
AUFNAHME UND BEURTEILUNG
DES BAUMBESTANDES HINSICHTLICH DER
ERHALTENSWÜRDIGKEIT AUF DEN
FLURSTÜCKEN 2436 UND 4554 IN
HAMBURG-NEUGRABEN-FISCHBEK**

Projekt-Nr. 41-21-04-153/1

**20. Mai 2022
redaktionell überarbeitet am 12.04.2024**

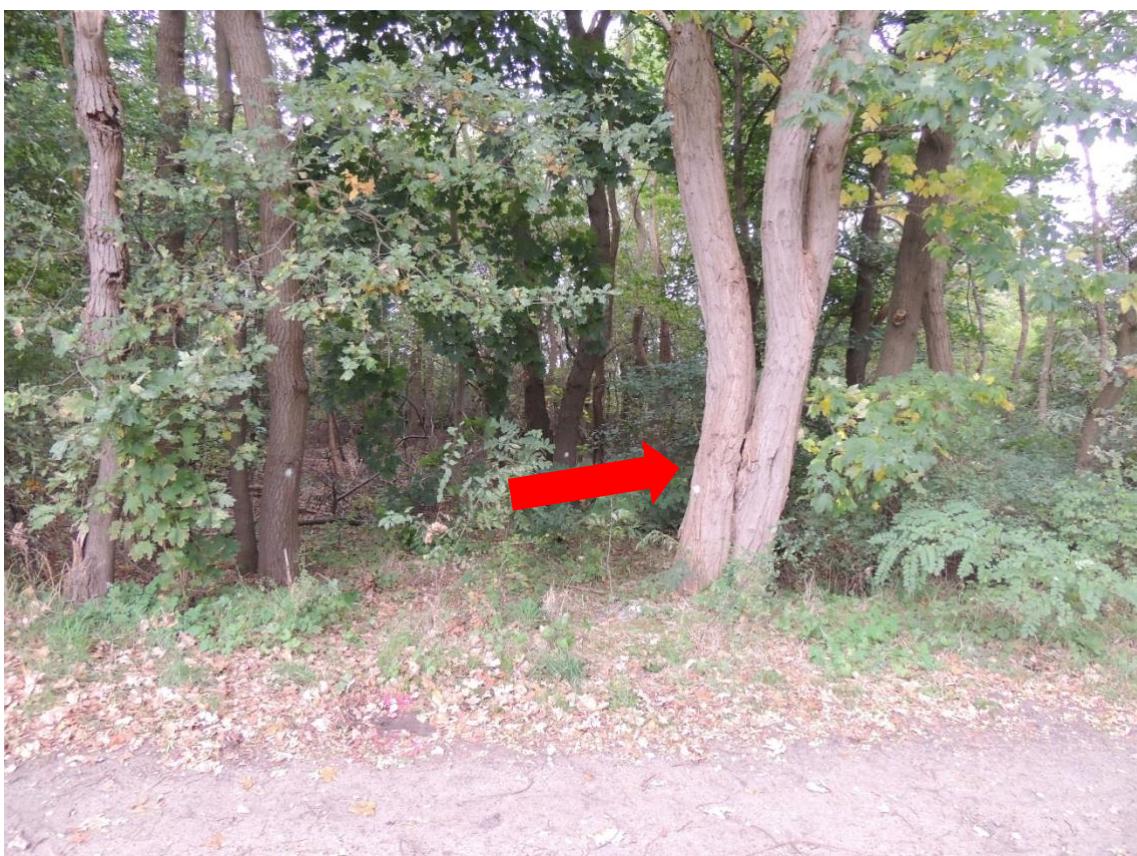
Der Baum Nr. 417 ist zweistämmig. In ca. 1,5 m Höhe waren die beiden Stämme ehemals zusammengewachsen. Diese Verwachsung ist aufgerissen (Abb. 2). Deshalb muss unverzüglich eine Baumuntersuchung zur Klärung der Verkehrssicherheit erfolgen.

Abb. 2: Der Baum Nr. 417 ist zweistämmig, in ca. 1,5 m Höhe waren die beiden Stämme ehemals zusammengewachsen. Diese Verwachsung ist aufgerissen s. Pfeil)

An den Bäumen 417, 428, 436 und 450 ist aufgrund der visuell festgestellten Schäden unverzüglich die Durchführung einer Baumuntersuchung erforderlich.

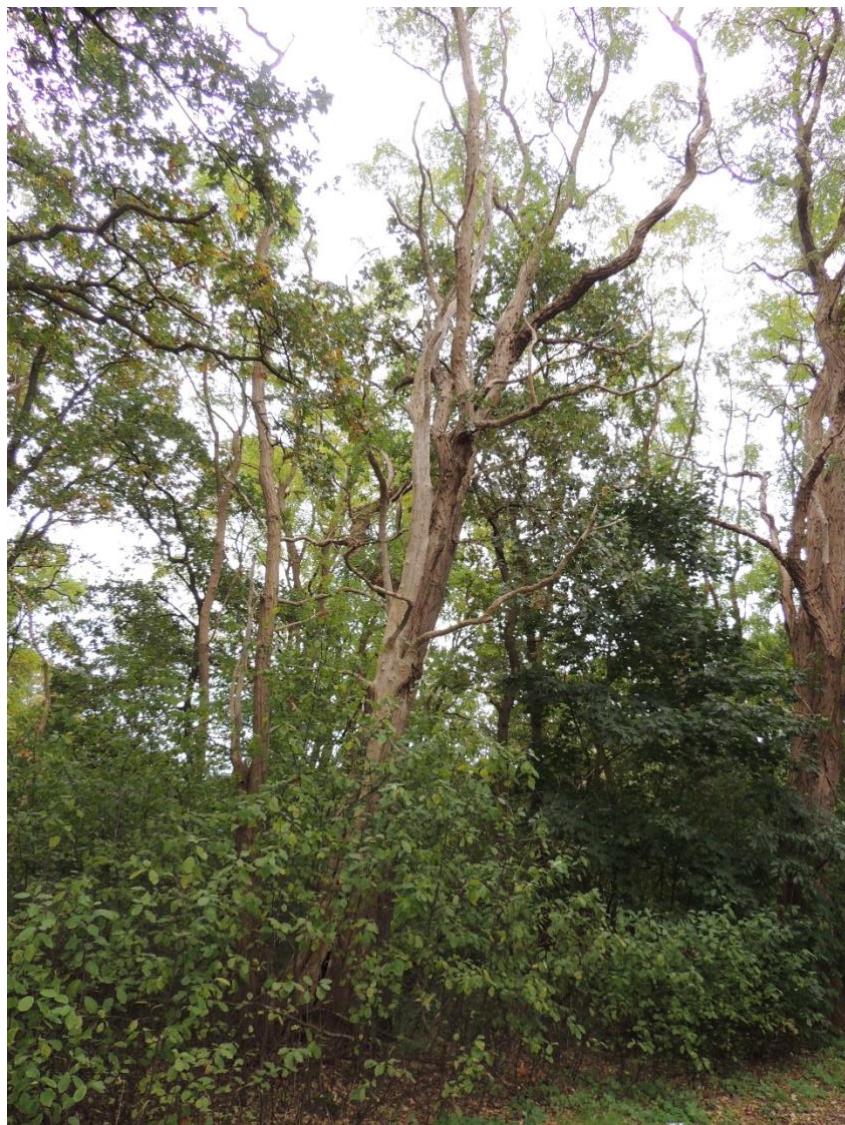
Die Robinie Nr. 436 weist eine offene Wunde mit freiliegendem Holzkörper am gesamten Stamm auf (Abb. 3). Deshalb muss unverzüglich eine Baumuntersuchung zur Klärung der Verkehrssicherheit erfolgen.

Abb. 3: Die Robinie Nr. 436 weist einen offene Wunde am gesamten Stamm auf

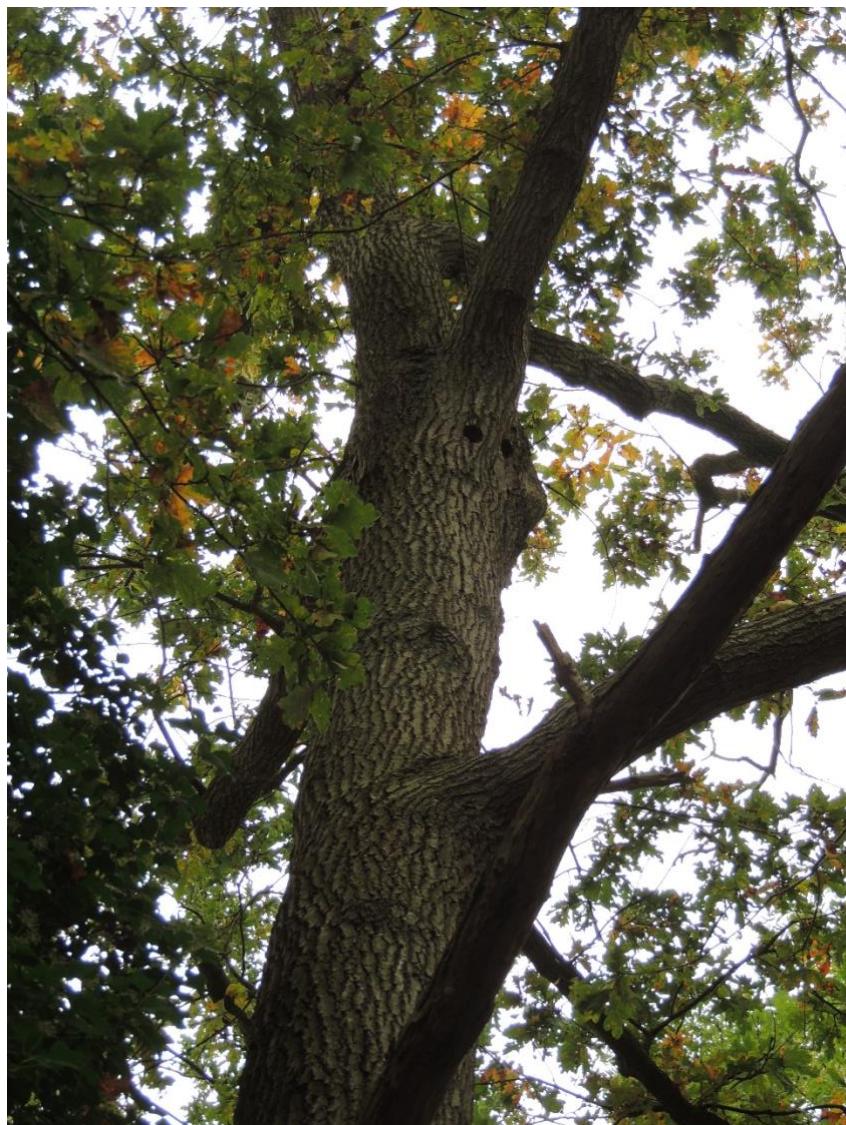
Die Eiche Nr. 450 ist zweistämmig, ein Stämmling mit einem Durchmesser von 62 cm weist zwei Spechtlöcher und am unteren Stamm eine offene Wunde mit

freiliegendem Holzkörper auf (Abb. 4 und 5). Deshalb muss unverzüglich eine Baumuntersuchung zur Klärung der Verkehrssicherheit erfolgen.

Abb. 4: Die Eiche Nr. 450 ist zweistämmig, der Stämmling mit einem Durchmesser von 62 cm weist zwei Spechtlöcher auf

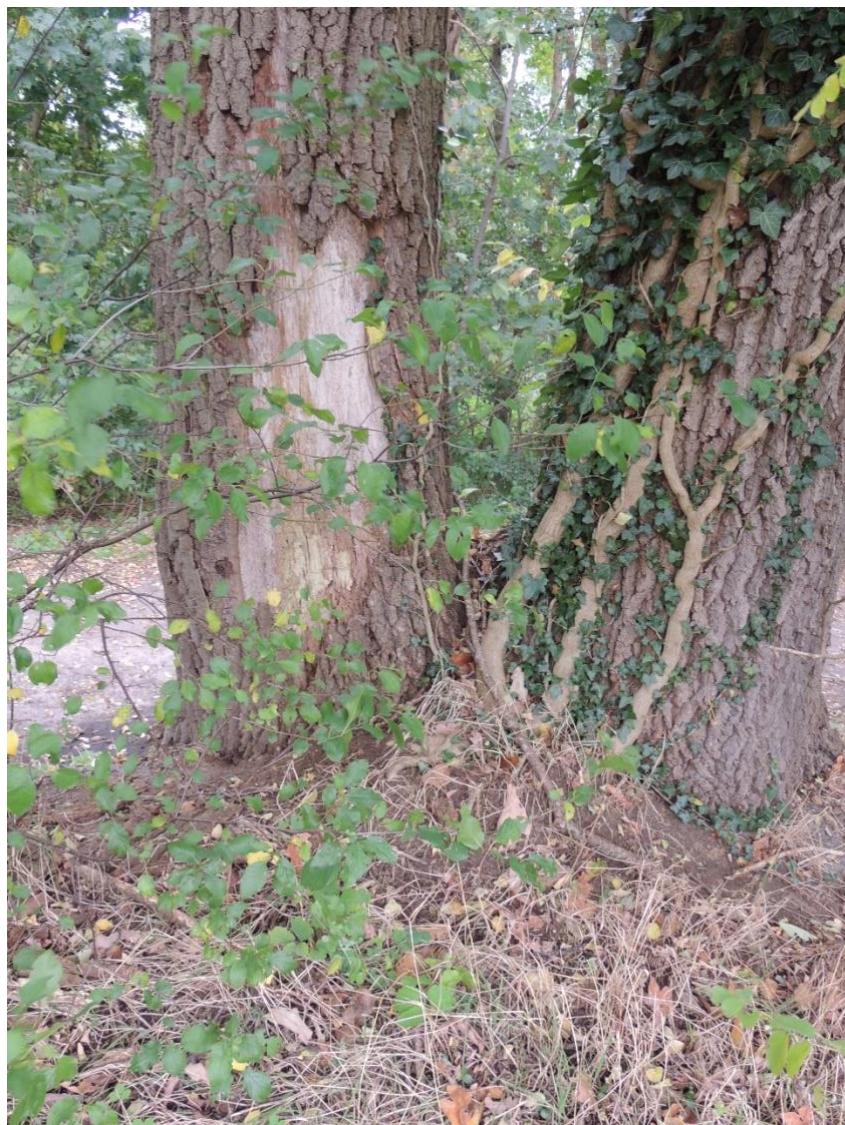
Abb. 4: Weiterhin weist der Stämmling mit einem Durchmesser von 62 cm am unteren Stamm eine offene Wunde auf
