**GUTACHTEN ZUR
AKTUALISIERUNG, AUFNAHME UND BEURTEILUNG
DES BAUMBESTANDES AUF DEN GRUNDSTÜCKEN
OHRNSWEG 2 BIS 8 IN HAMBURG-NEUGRABEN-FISCHBEK**

Projekt-Nr. 41-20-04-118

**13. November 2020
redaktionell überarbeitet am 12.04.2024**

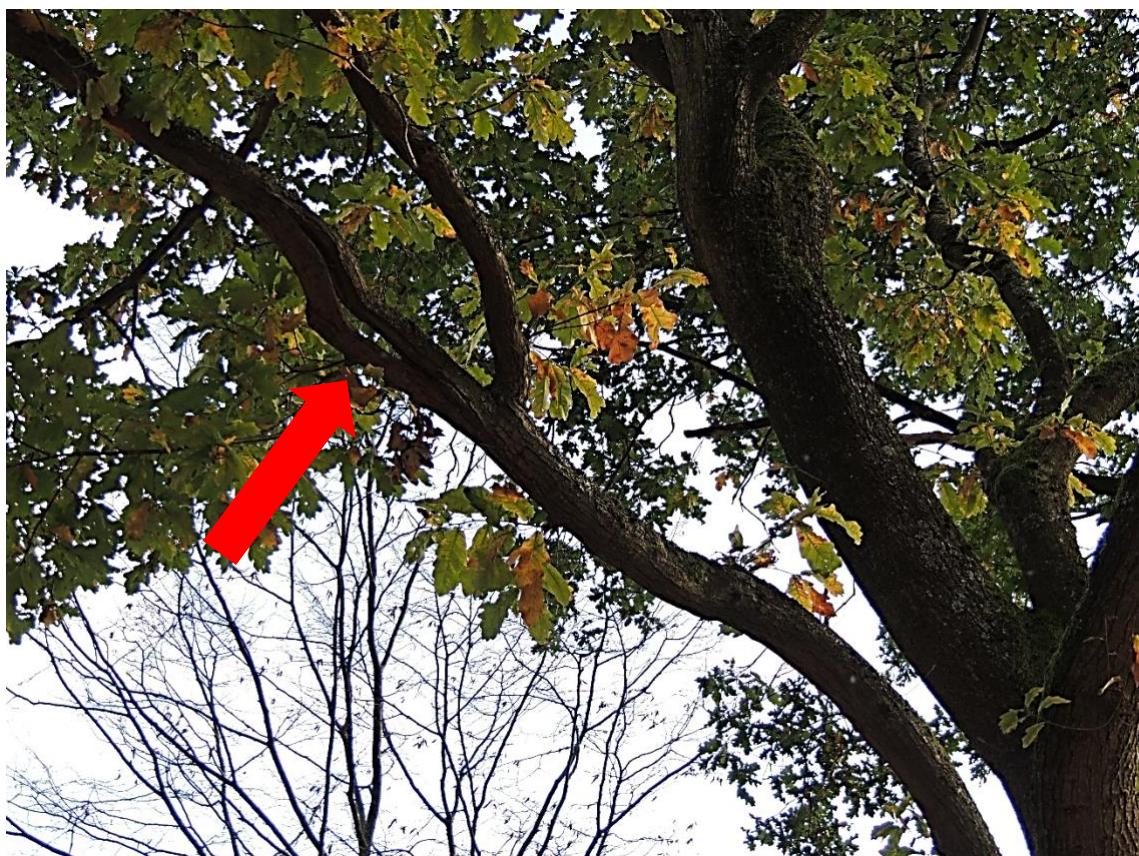
Der Baum Nr. 3 hat einen gerissenen Starkast in Richtung Norden (Abb. 2), so dass dieser Starkast bruchgefährdet ist und deshalb unverzüglich seitlich bis hinter den Riss eingekürzt werden muss.

Abb. 2: Gerissener Starkast (s. Pfeil) an Baum Nr. 3 über einer Grünfläche

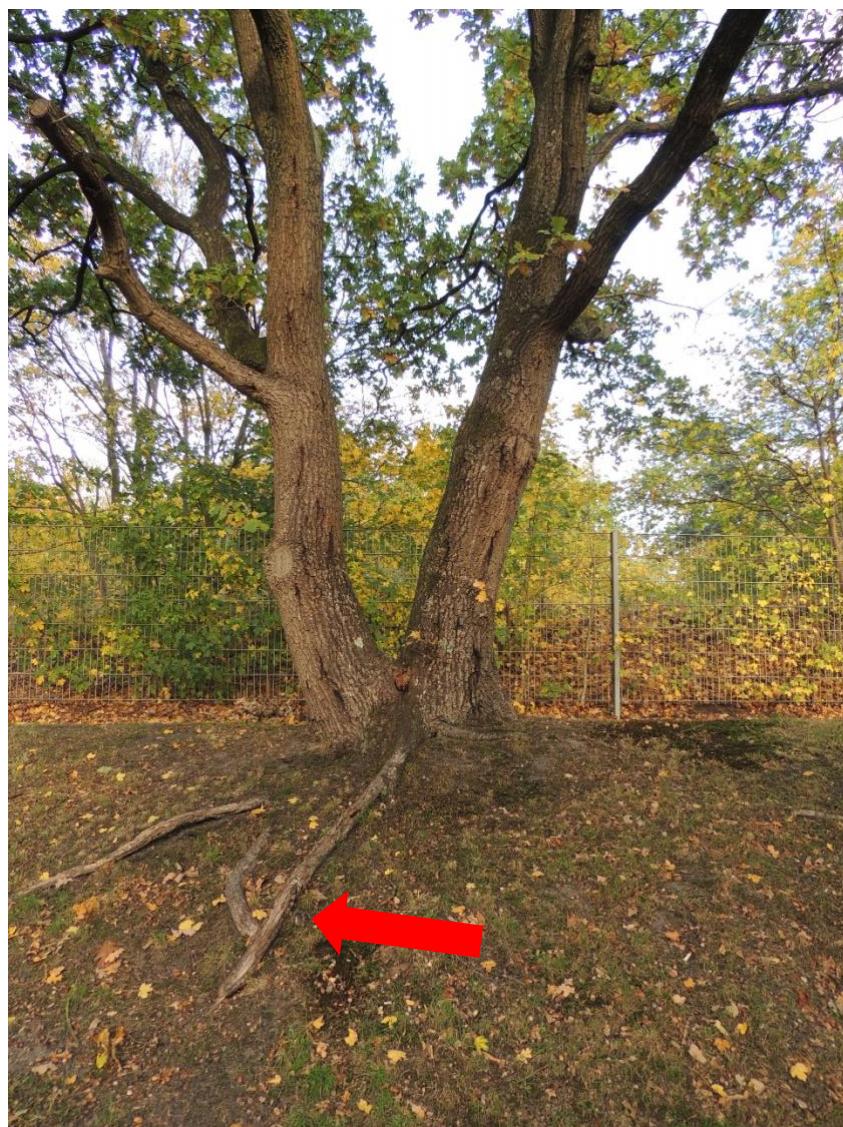
Die Bäume Nr. 14, 33, 37 und 44 weisen Defektsymptome auf, so dass bei diesen Bäumen die Verkehrssicherheit zweifelhaft ist. Deshalb sollte unverzüglich eine Baumuntersuchung erfolgen. Baum Nr. 14 weist am Stammfuß bzw. an beiden Stämmlingen schwarze Leckstellen und eingefaulte, flachstreichende Wurzeln auf (Abb. 3). Baum Nr. 33 weist am Stammfuß eine große Höhlung auf (Abb. 4). Baum Nr. 37 weist zwei gekappte und augenscheinlich umfangreich eingefaulte Starkwurzeln und einen Rindenschaden auf (Abb. 5). Der Baum Nr. 44 ist vormals in 4 m Höhe gekappt worden.

Abb. 3: Baum Nr. 14: Schwarze Leckstellen an beiden Stämmlingen; eingefaulte falschstreichende Wurzeln (s. Pfeil)

An den Bäumen 14, 33, 37 und 44 empfehlen wir aufgrund der rein visuell festgestellten Schäden und Defektsymptomen unverzüglich die Durchführung einer Baumuntersuchung.

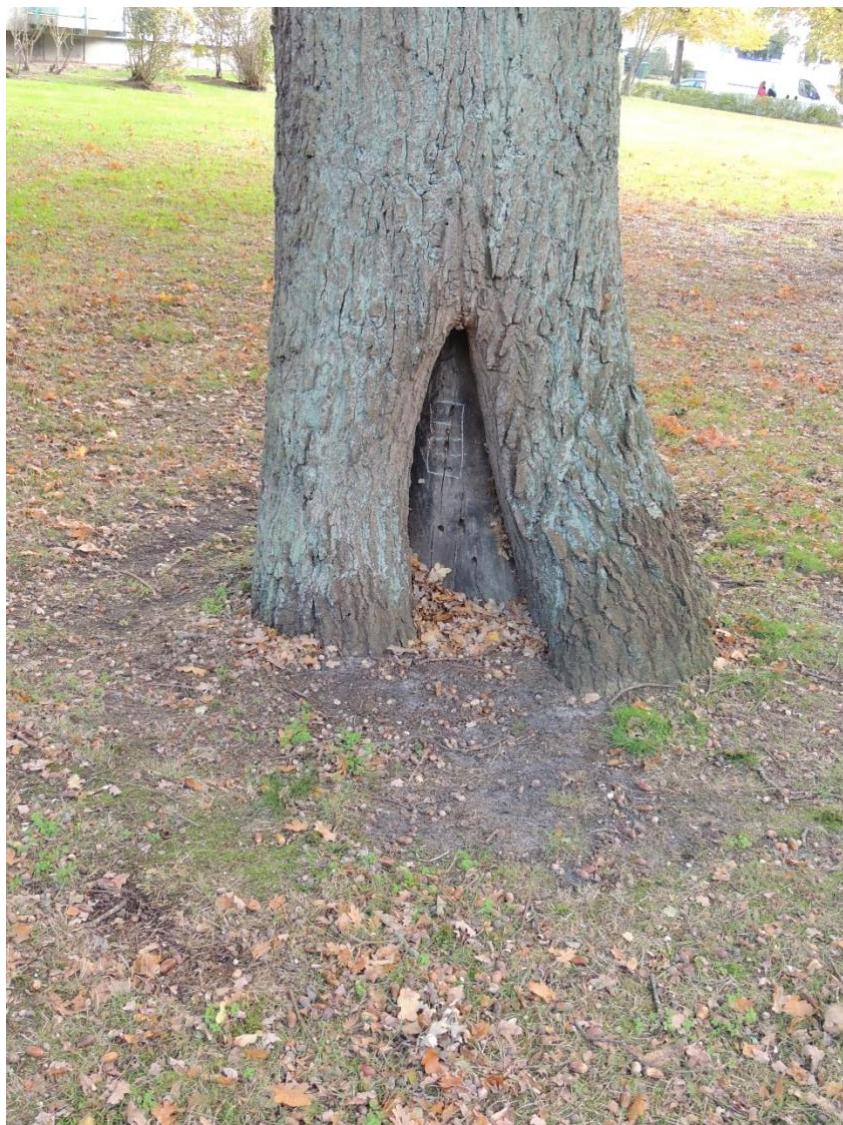
Abb. 4: Baum Nr. 33: Höhlung am Stammfuß

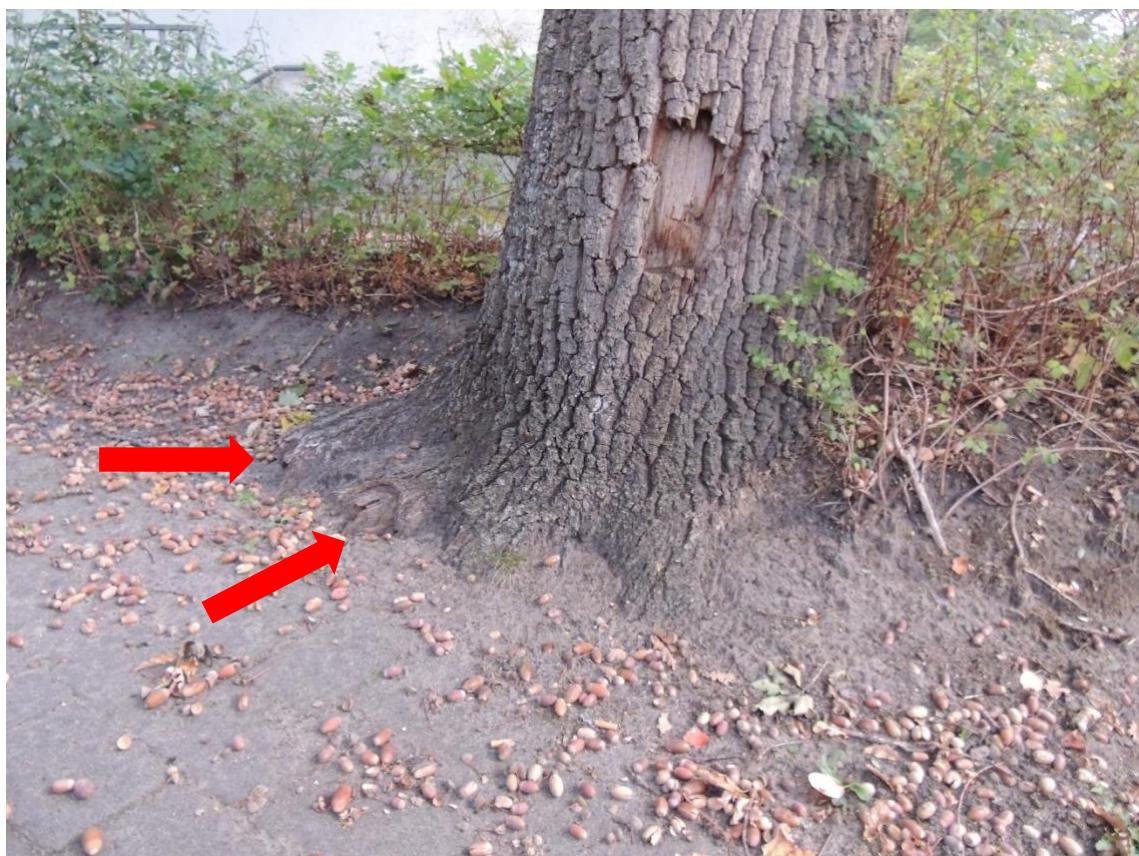
Abb. 5: Baum Nr. 37: Rindenschaden-(20 x 20 cm); 2 x gekappte augenscheinlich umfangreich eingefaulte Starkwurzeln (s. Pfeil)

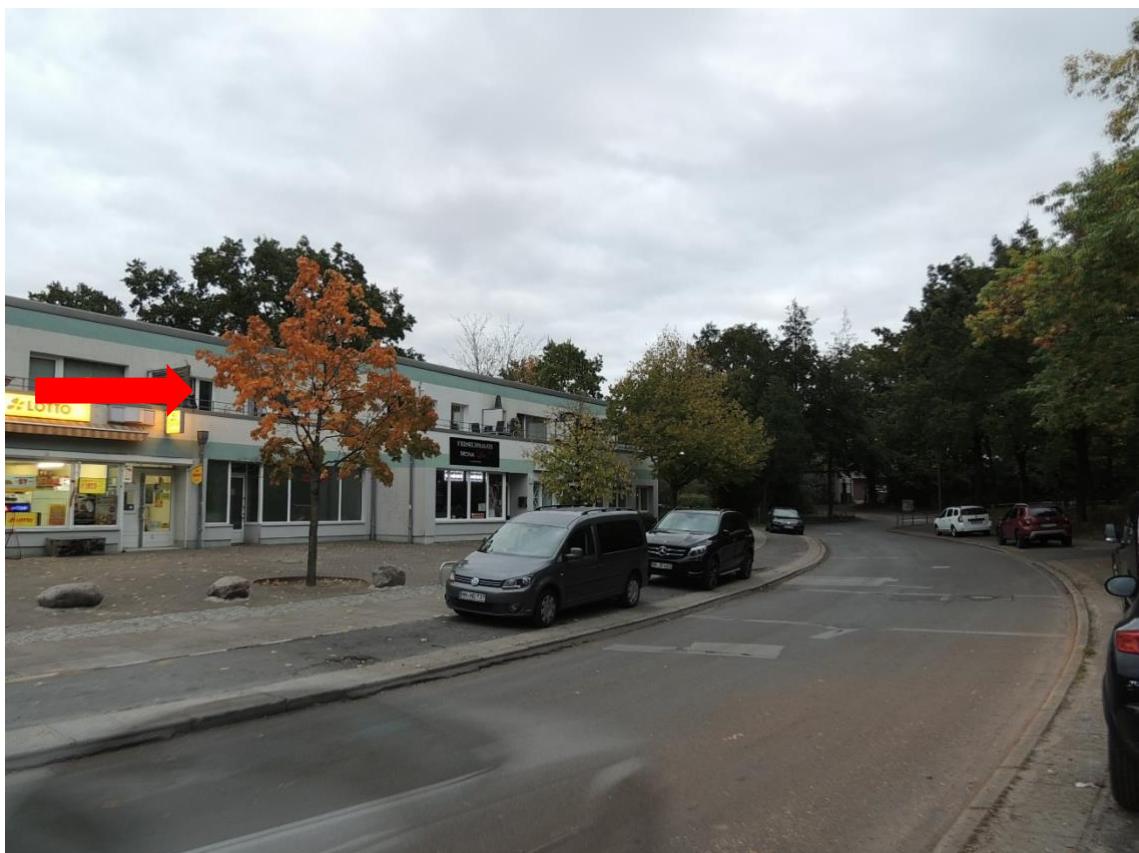
Der Jungbaum Nr. 39 weist am Stamm erhebliche Sonnennekrosen auf, so dass dieser Baum unverzüglich gefällt werden sollte (Abb. 6).

Aus baumgutachterlicher Sicht sind 25 Bäume als sehr erhaltenswürdig, 16 Bäume als erhaltenswürdig und lediglich 3 Bäume als nicht erhaltenswürdig einzustufen. Dies sind die Bäume Nr. 38 bis 40; Nr. 38 und 40 sind aufgrund ihres schlechten Vitalitätszustandes (siehe auch Abb. 6) und Nr. 39 aufgrund der umfangreichen Defektsymptome als nicht erhaltenswürdig einzustufen.

Abb. 6: Baum Nr. 39 (s. Pfeil): erhebliche Sonnennekrosen am Stamm;
Baum Nr. 40 rechts daneben Vitalitätsstufe 2

Für den Baum Nr. 39 empfehlen wir aufgrund der rein visuell festgestellten Schäden und Defektsymptomen die unverzügliche Fällung.
