Gebäude – Schadstoffkataster

Gelände Kolbenschmidt AG ehemalige Niederlassung Hamburg Ottensen Hallenkomplex H1 bis H4 (HN)

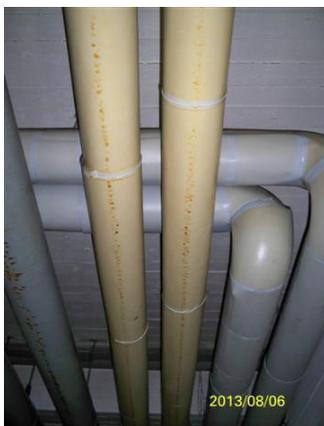
- KMF-Isolierung Rohrleitungen

Rohrleitungen Kellergeschoß KG

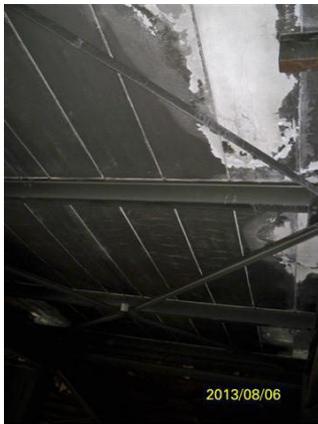
- Zugangsbereich mit Siporex in Dach-Unterkonstruktion, hier ggf. erhöhte Schwermetallbelastungen (keine Zugänglichkeit). Zudem ist voraussichtlich durch Kleberreste der stark PAK-haltigen Bitumenabdichtung mit einer erhöhten Belastung zu rechnen.

Dach-Unterkonstruktion ehemalige Schmelzerei, Hallenkomplex HN

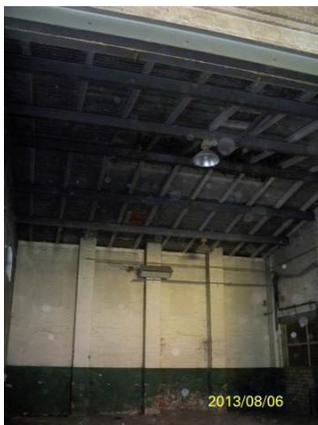
- Holzbauteile Dach-Unterkonstruktion ehemaliges Metalllager

Dachunterkonstruktion ehemaliges Metalllager, Hallenkomplex HN

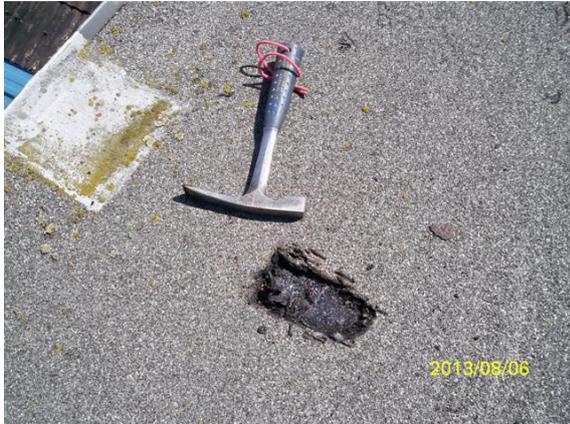
- Bitumenabdichtung Satteldach auf Holzunterkonstruktion, mehrlagig, Probe HN-P25.1

Bitumenabdichtung Dach Hallenkomplex HN, Probe HN-P25.1

Dem Analysebericht 13-33865/1 ist zu entnehmen, dass auf der Grundlage der Analyseergebnisse der Probe HN-P25.1 die Bitumenabdichtungen **hallenübergreifend** als gefährliche Abfälle anzusprechen sind.

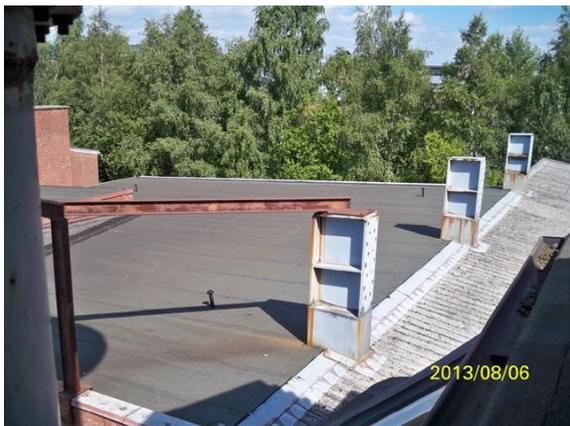
- Bitumenabdichtung Dach Zentralbereich HN, westliche Dachhälfte , mehrlagig (analog Probe HN-P25.1)

Bitumenabdichtung Dach Zentralbereich Hallenkomplex HN

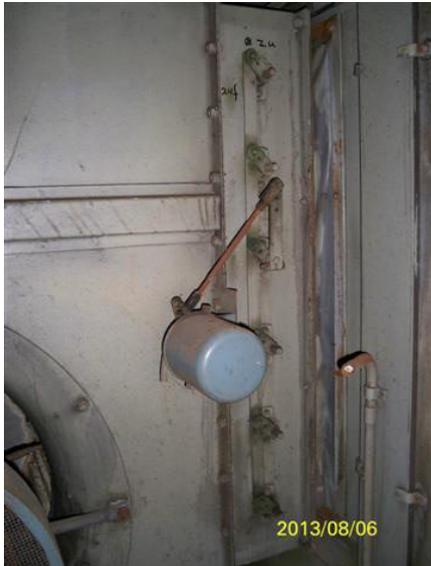
- ggf. Aufschlagklappen Lüftungsgerät, Regelannahme

Hallenkomplex HN, technische Einrichtung Lüftungsgerät

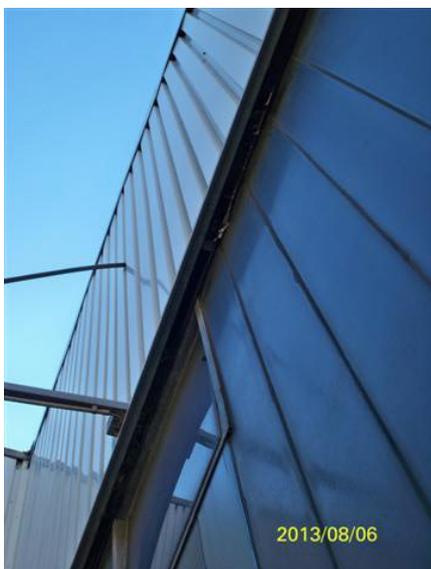
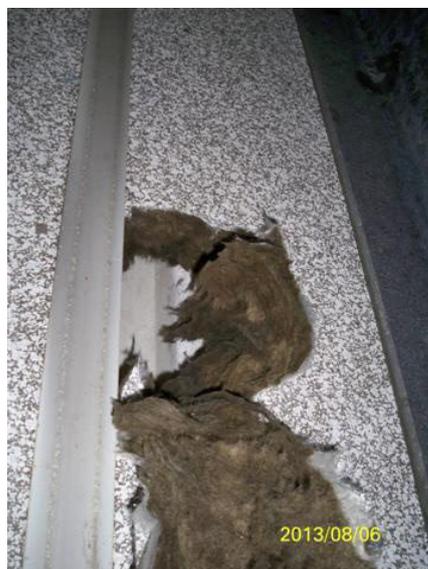
- Fassade Hallenkomplex HN nordseitig, KMF-Isolierung hinter Trapezverkleidung

Trapezblechverkleidung und KMF-Isolierung Fassade Hallenkomplex HN

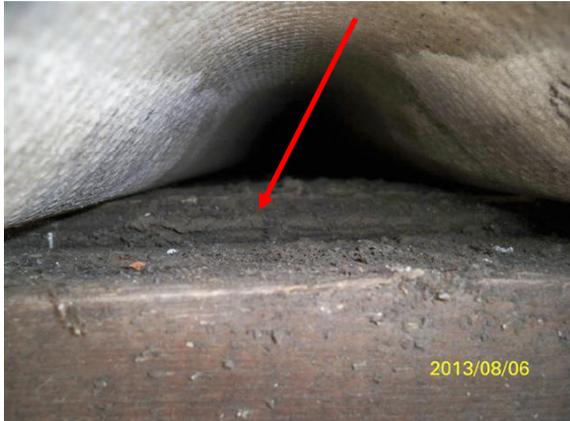
- KMF unter Welleternit Dach Zentralbereich Hallenkomplex HN, voraussichtlich auch unter Bitumeneindeckung angrenzender Dachhälfte

Dach Zentralbereich Hallenkomplex HN, KMF-Isolierung unter Welleternit

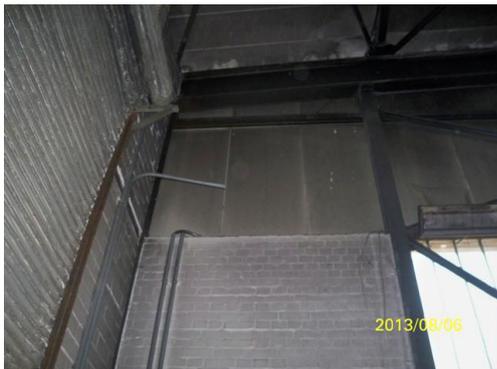
- KMF-Isolierung Nordseite über Lichtpaneel, analog dazu Unterdecke unter Welleterniteindeckung Dach Zentralbereich östliche Hälfte, analog Unterdecke unter Welleternit östl. Dachhälfte Zentralbereich

Nordseite Hallenkomplex HN, Innenansicht

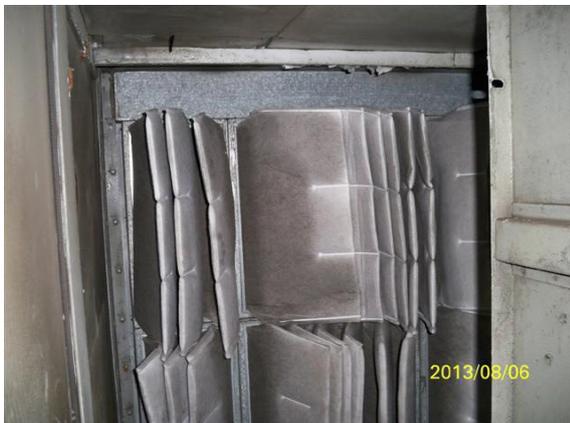
- Filtereinsätze Lüftungsschacht Zugangsbereich Hallenkomplex HN

Filtereinsätze Lüftungsschacht Hallenkomplex HN

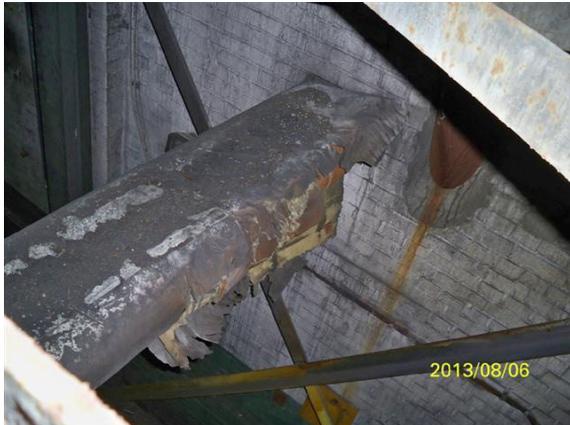
- KMF-Rohrisolierung Zugangsbereich Hallenkomplex HN, Verbindung Lüftungsgerät zu Halle H4

Verbindungsleitung Lüftungsgerät Hallenkomplex HN zu Halle H4

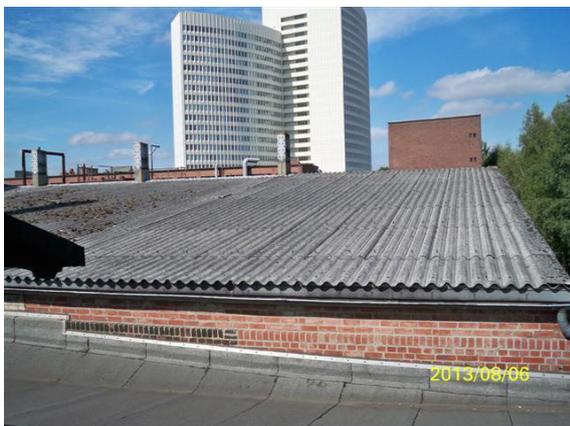
- Welleterniteindeckung auf Dach Anbau nordöstlicher Bereich Hallenkomplex HN
- Welleterniteindeckung Dach Zentralbereich Hallenkomplex HN (östliche Hälfte), inklusive Randabschlüsse

Dach Zentralbereich Hallenkomplex HN

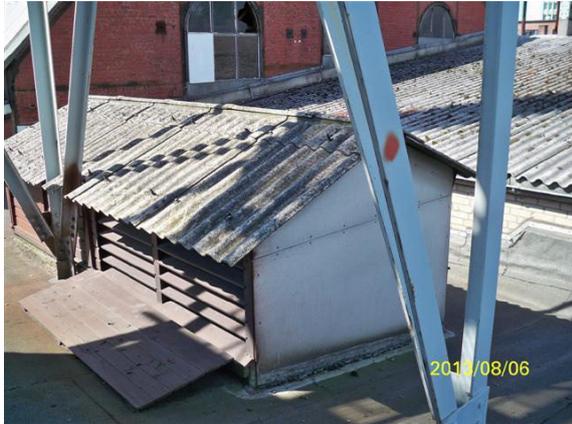
- Welleterniteindeckung auf Dachaufbauten, inklusive Eternitverkleidung (glatt) Giebelseiten

Dachaufbauten Hallenkomplex HN

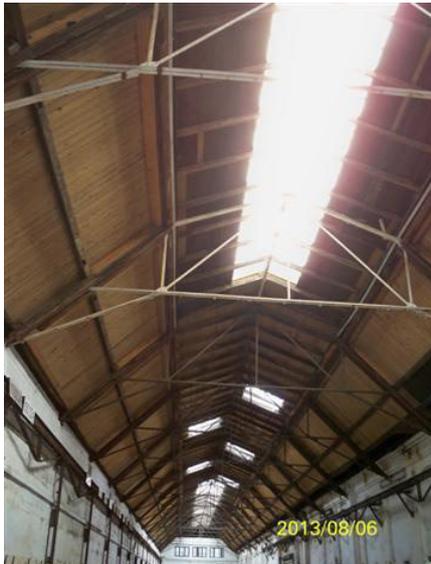
- Dachaufbau Holzunterkonstruktion mit Stahlbändern

Dachunterkonstruktion Halle H1

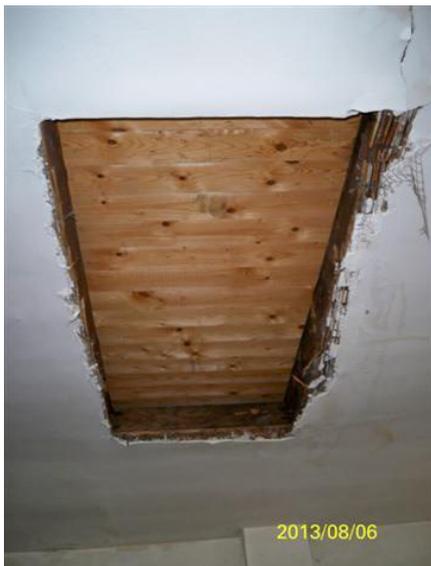
- Holzkonstruktion Fensterrahmen Büroräume
- Anbau Süd Holzunterkonstruktion Dach, Toilettentüren

Dachunterkonstruktion Anbau Süd Halle H1

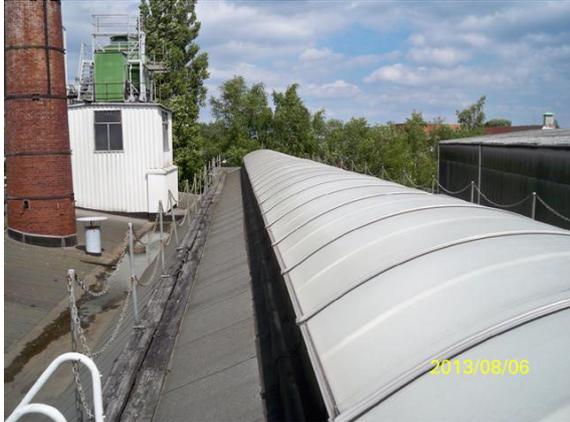
- Bitumendichtung unter Fliesen, Regelannahme
- Bitumenanstriche in Kabelkanälen, Regelannahme
- Dach Bitumenabdeckung analog HN-P25.1

Dach Halle H1

Aufgrund gleichartig verwendeter Materialien (Analog Dachabdichtung HN) werden die Bitumenabdichtungen hallenübergreifend als gefährliche Abfälle angesprochen.

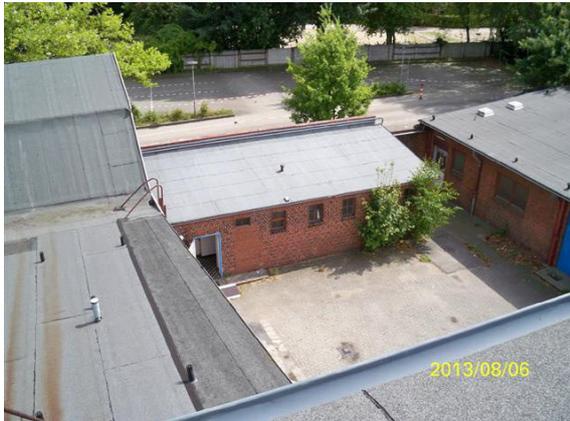
- Bitumenabdeckung Anbau Süd analog HN-P25.1

Halle H1 Anbau Süd

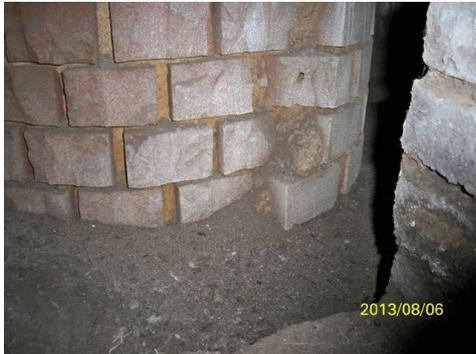
- Stäube akkumuliert innerhalb Basisbereich Schornstein, Probe H2-P9

Basisbereich Schornstein, Halle H2, Probe H2-P9

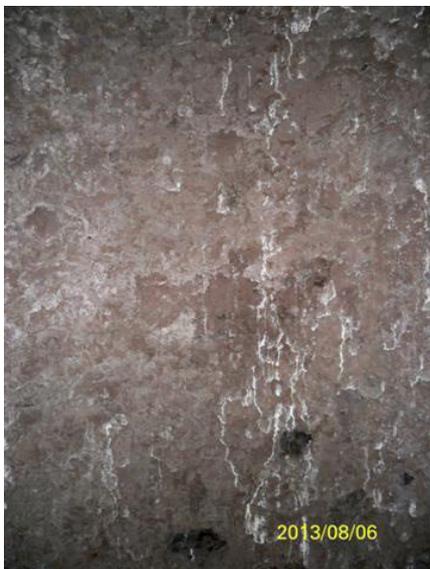
- Staubablagerungen Schornstein, Regelannahme

Schornstein Halle H2, Staubablagerungen

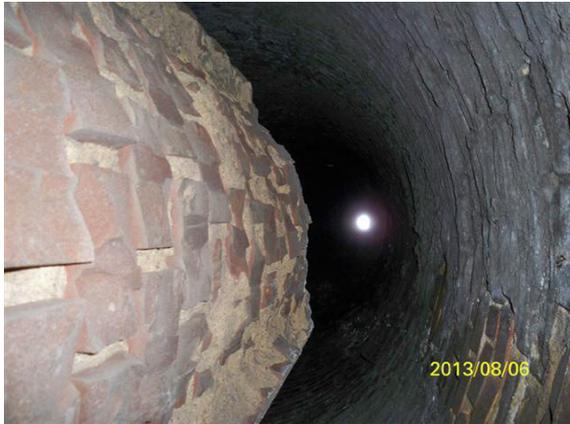
- Schornstein Mauerwerk, Regelannahme

Schornstein, Mauerwerk, Halle H2

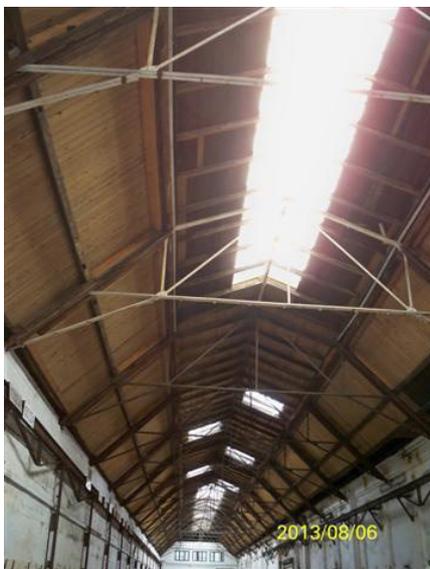
- Dach Unterkonstruktion Holz, Hauptkonstruktionselemente aus Stahl

Dachkonstruktion Halle H2

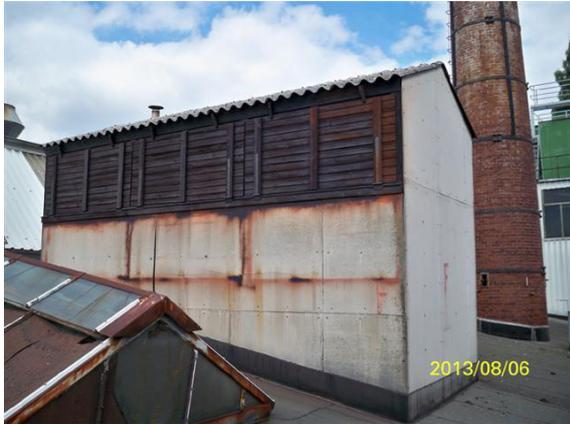
- Aufbau Nord Unterkonstruktion Holz

Aufbau Nord, Halle H2

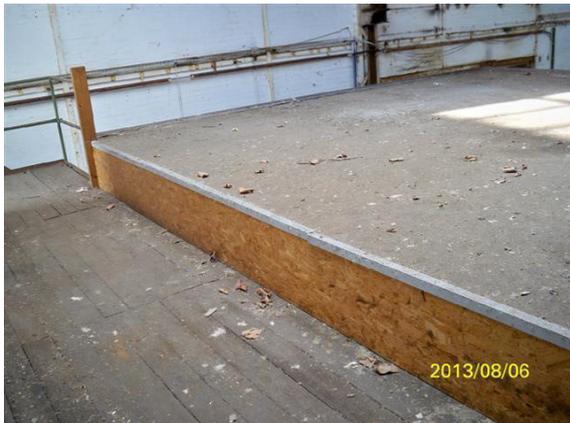
- Holzkonstruktion in Form nachträglichen Einbaus von Büroräumen, inklusive Podest

Halle H2, nachträglicher Einbau

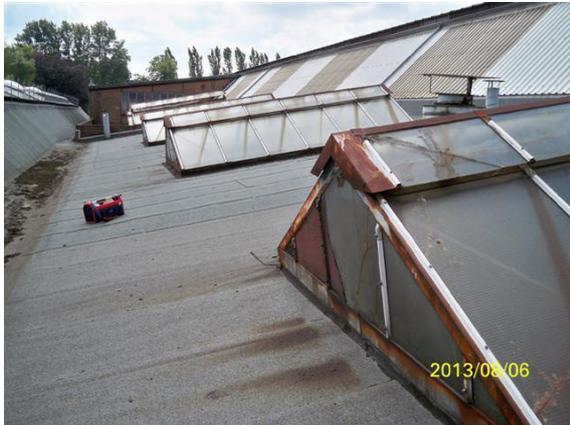
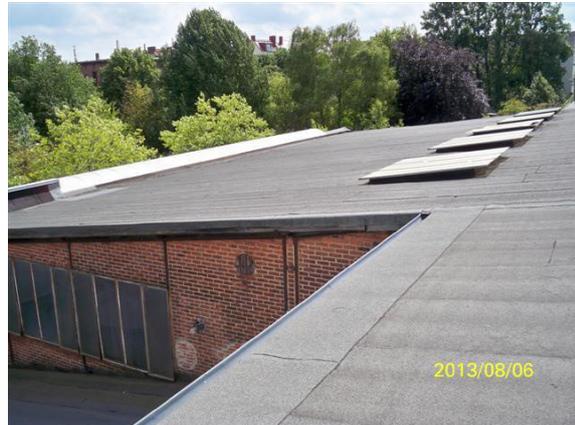
- Dach, Bitumenabdichtung auf Holz-Unterkonstruktion, ungedämmt, analog Probe HN-P25.1

Linkes und rechtes Foto Teilbereiche Dach, Halle H2

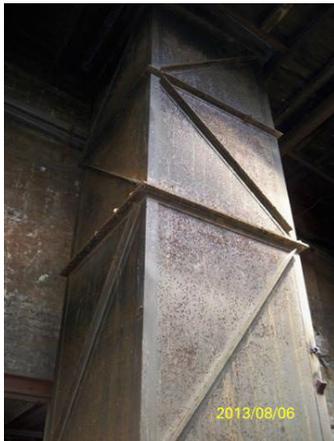
- Rauchgaskanal, asbesthaltige Dichtungen in Flanschen, Regelannahme

Rauchgaskanal Halle H2

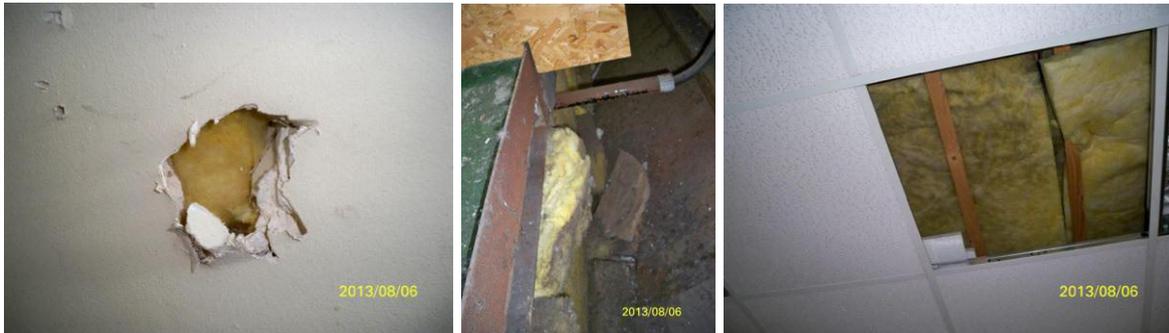
- umfangreiche Isolierung mittels KMF im Bereich nachträglich eingebauter Büroräume
- Büroräume, Unterdecke und Seitenwände Leichtbaukonstruktion, mit Mineralwolle (KMF) gestopft

linkes, mittleres und rechtes Foto KMF-Isolierung in Bereichen nachträglicher Einbau, Halle H2

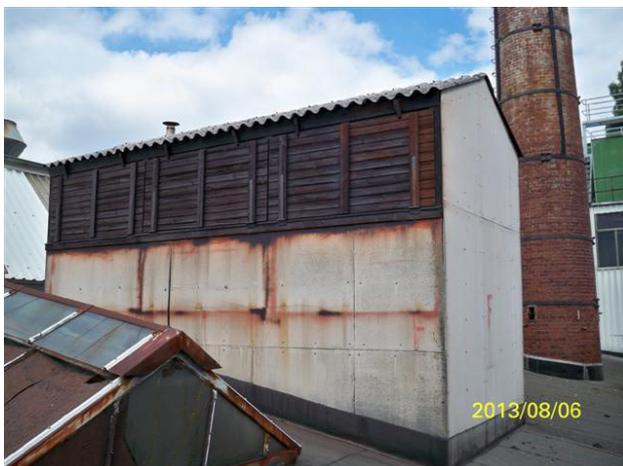
- Lüfterhutze ‚Nord‘, Welleterniteindeckung und Eternitplatten (glatt) als seitliche Verkleidung

Lüfterhutze ‚Nord‘, Halle H2

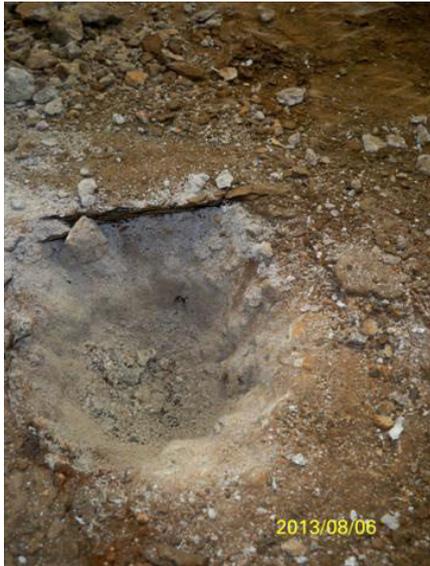
- verunreinigte SBT-Sohle, da in unterer Lage Asphaltbeton angetroffen analog H4-ST2

Sohle Halle H3, Probe H3-ST3

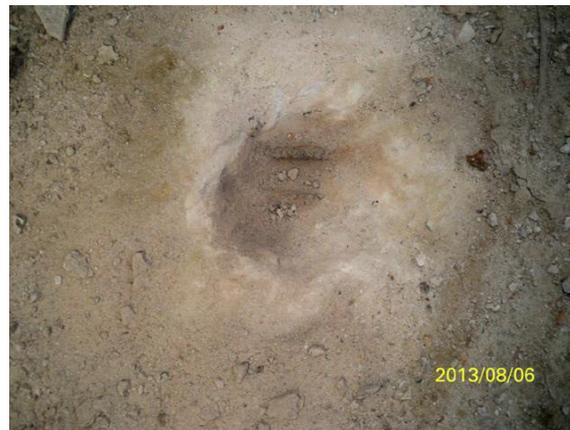
Sohle Halle H3, Probe H3-ST8

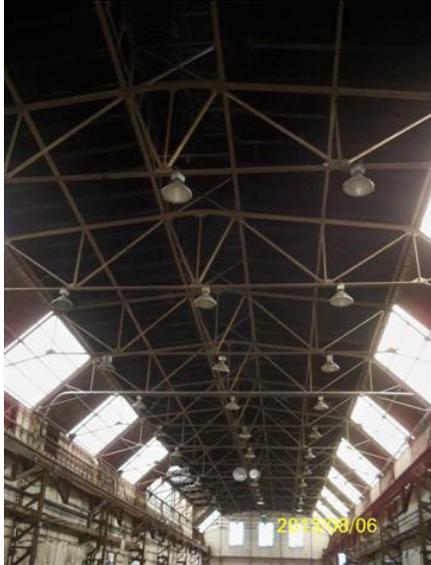
- Dach-Unterkonstruktion Holz, Hauptkonstruktionselemente aus Stahl

Dach-Unterkonstruktion Halle H3

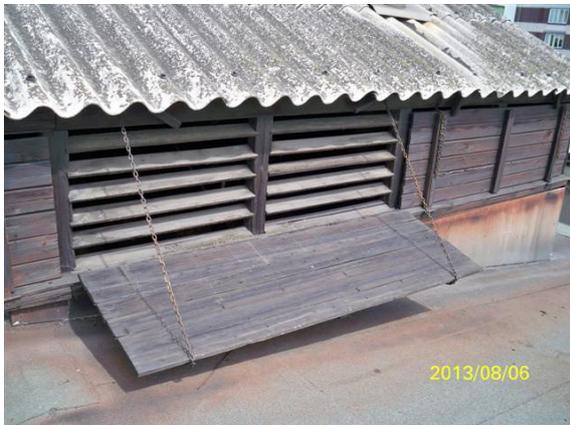
- Holzlüftungsklappen, inklusive Holz Unterkonstruktion

Dach-Aufbauten, Halle H3

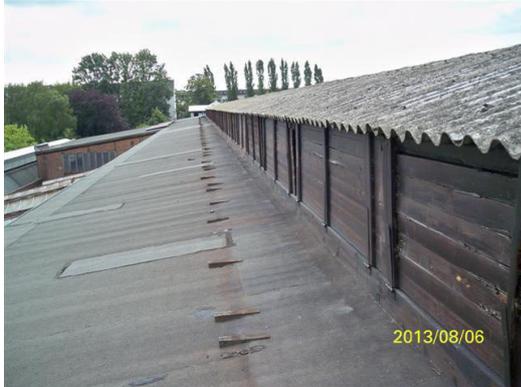
- Dach, Bitumenabdichtung auf Holz-Unterkonstruktion, ungedämmt, analog Probe HN-P25.1

Dach, Halle H3

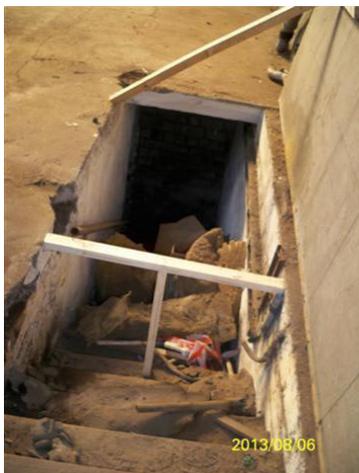
- KMF-Reste in Niedergang Teilunterkellerung

Zugang Unterkellerung, Halle H3

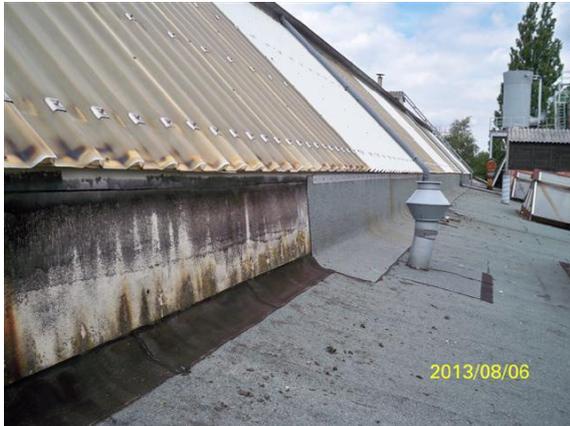
- Dach Welleterniteindeckung, Drempe mit Eternit verkleidet, teilweise mit Bitumen-Abdichtungsbahnen überklebt

Teilbereich Dach, Halle H3

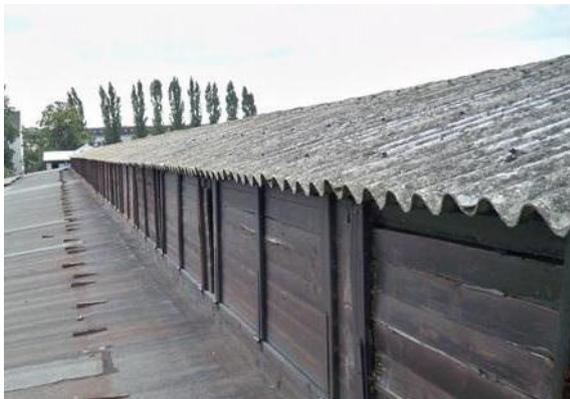
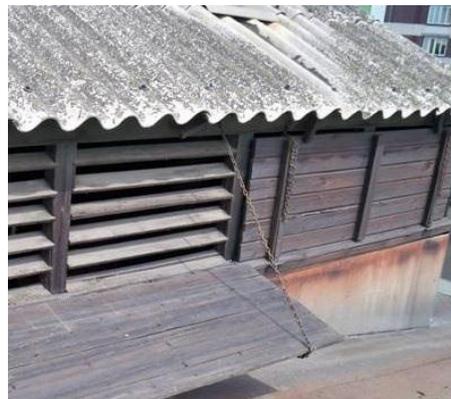
- Dach-Lüfterhutzen, Welleterniteindeckung, teilweise Eternit (glatt) in seitlichen Verkleidungen

Linkes und rechtes Bild, Dach-Aufbauten Halle H3

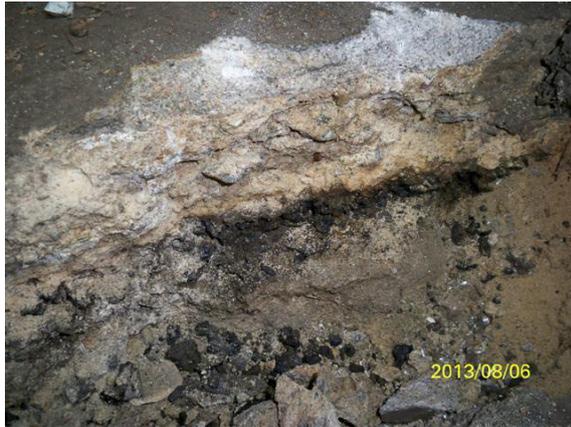
- Verunreinigte Sohlen, Aufbau: Estrich/ unbewehrter Beton/ Asphalt, Probe H4-ST2 (nur in Teilbereichen)

Sohlenaufbau westlicher Flügel Halle H4, Probe H4-ST2

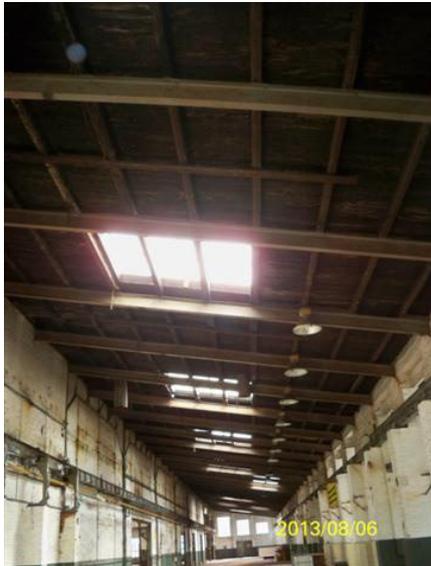
- Dach-Unterkonstruktion Holz, in beiden Flügeln

Dach-Unterkonstruktion Halle H4

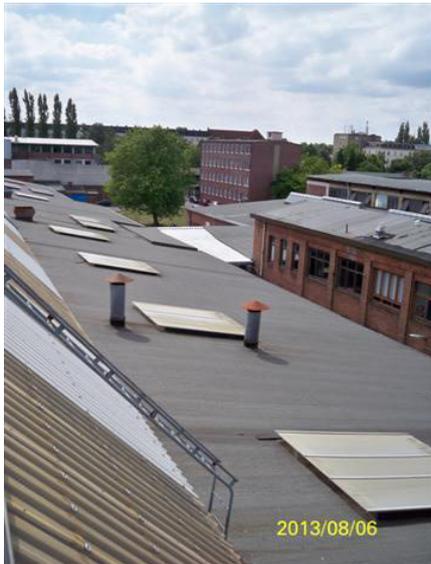
- Dach, Bitumenabdichtung auf Holz-Unterkonstruktion, ungedämmt, analog Probe HN-P25.1

Dach, Halle H4

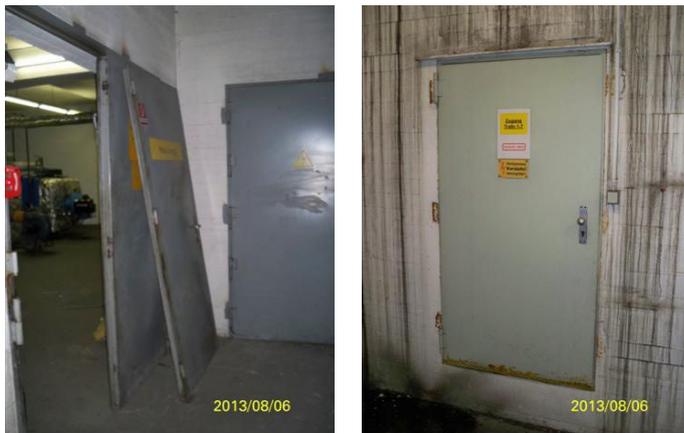
- Füllungen in Brandschutztüren, Schlossbereich bzw. gesamte Füllung Türblätter (alternativ möglicherweise KMF), Regelannahme

linkes und rechtes Bild: Brandschutztüren Kellergeschoß KG
