## Gutachten

Nr. SH - 22 / 27 vom 18.06.2022 aktualisiert am 27.06.2024

zum Zustand und zur Erhaltungsmöglichkeit des  
vom Neubauprojekt betroffenen Baumbestands

| <b>Bauvorhaben:</b> | Wohnungsneubau Wiesenredder 38 in 22149 Hamburg |

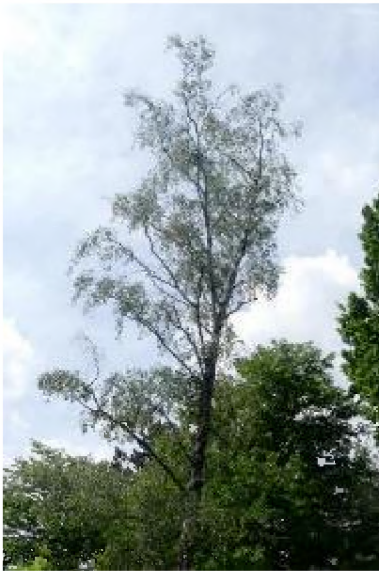
Ansicht / Habitus

| Bemerkungen: | <ul style="list-style-type: none"><li>– Der Baum zeigt massive Verlichtungserscheinungen.</li><li>– Sehr einseitige Krone.</li></ul> | | |
| Erhaltungswürdigkeit: | nicht würdig | | |

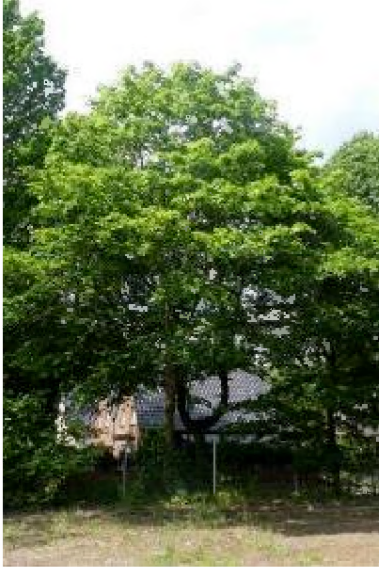
**Ansicht / Habitus**

| Bemerkungen: | <ul style="list-style-type: none"><li>– Der Stamm gabelt kandelaberförmig in 2 Stämmlinge</li></ul> | | |
| Erhaltungswürdigkeit: | würdig | | |

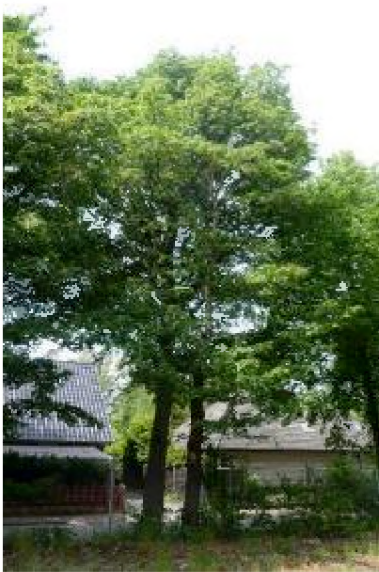
Ansicht / Habitus

| Bemerkungen: | <ul style="list-style-type: none"><li>– Der Baum ist deutlich unter Wuchskonkurrenz des nebenstehenden Straßenbaumes gewachsen.</li><li>– Der Baum weist Kleinlaubigkeit auf.</li></ul> | | |
| Erhaltungswürdigkeit: | bedingt würdig | | |

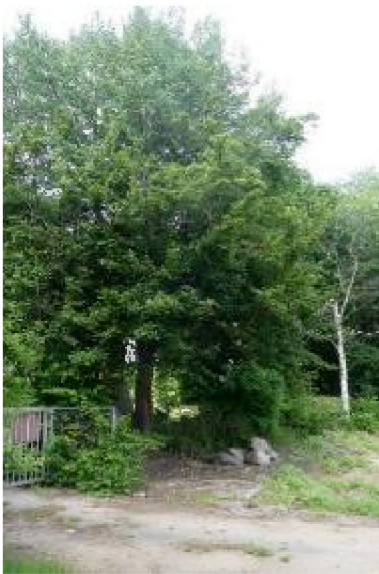
Ansicht / Habitus

| Bemerkungen: | <ul style="list-style-type: none"><li>– Verkehrsgefährdendes Totholz in der Krone.</li><li>– Absterbende Oberkrone.</li><li>– Leicht einseitige Krone aufgrund Wuchskonkurrenz durch nebenstehenden Straßenbaum.</li></ul> | | |
| Erhaltungswürdigkeit: | bedingt würdig | | |

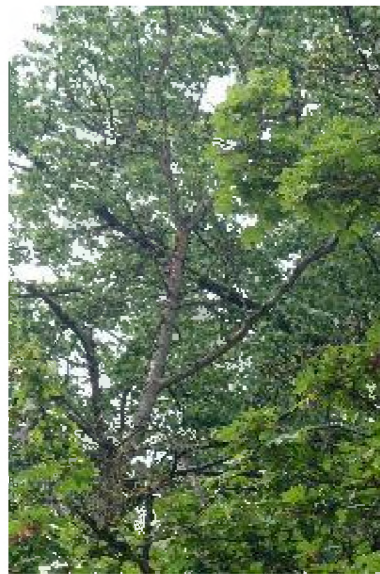
Abgestorbener Kronenteil

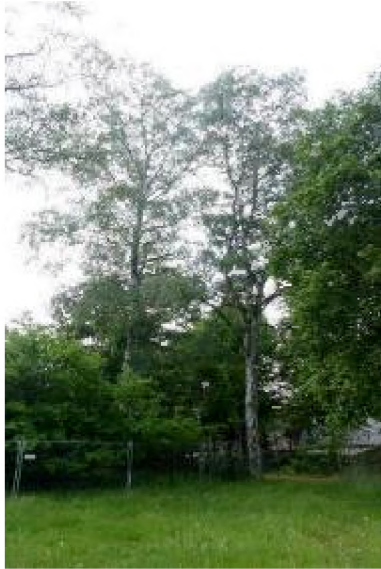
**Bäume 14 und 15**

| Bemerkungen: | – Der Baum zeigt Kronentransparenz und Verlichtungserscheinungen. | | |
| Erhaltungswürdigkeit: | bedingt würdig | | |

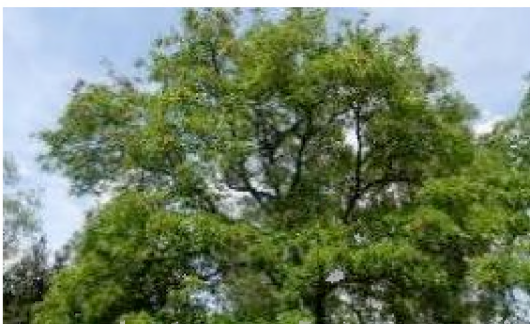
**Krone**

| Bemerkungen: | <ul style="list-style-type: none"> <li>– Es handelt sich um eine rotblühende Robinie.</li> <li>– Ehemaliger Stämmplingsausbruch im Vergabelungsbe-<br/>reich, noch als bruchssicher zu beurteilen.</li> </ul> | | |

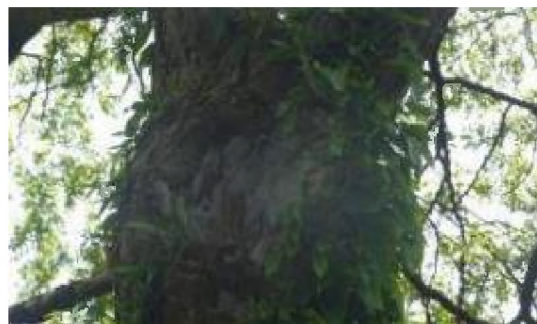
**Starkastausbruchswunde**

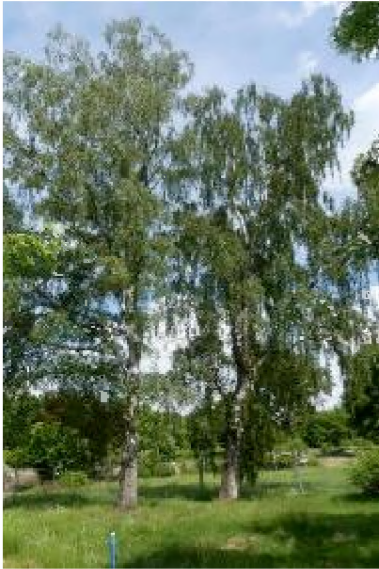
**Bäume 28 und 29**

| Bemerkungen: | <ul style="list-style-type: none"><li>– Bildet mit Baum Nr. 29 faktisch eine gemeinsame Krone.</li><li>– Der Stamm vergabelt in 5,0 m Höhe.</li><li>– Ein Stämmeling verfügt über eine leicht einfallende Astausbruchswunde.</li><li>– Der Baum war offensichtlich ehemals doppelstämmig, im Stammfußbereich ist der zweite Stämmeling herausgebrochen, es ist keine Einfallung im Stammbereich erkennbar.</li></ul> | | |

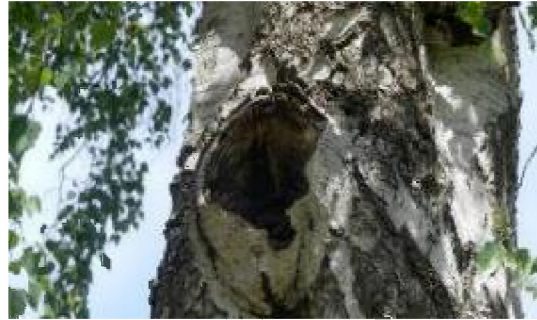
| Bemerkungen: | <ul style="list-style-type: none"> <li>– Der Baum bildet mit Baum Nr. 28 faktisch eine gemeinsame Krone.</li> <li>– In der Oberkrone ist leichte Kleinlaubigkeit erkennbar.</li> <li>– Einzelne Starkastausbruchswunden, einfaulend, noch bruchssicher.</li> </ul> | | |

**Astausbruchswunde**

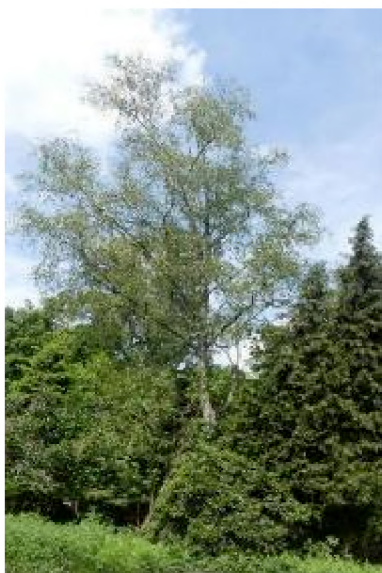
Ansicht / Habitus

| Bemerkungen: | <ul style="list-style-type: none"><li>- Der Stamm gabelt in 3,0 m Höhe in einen Hauptstamm-ling und einen kleineren Nebenstamm-ling.</li><li>- Der Nebenstamm-ling ist fast abgestorben.</li><li>- Astausbruchswunden vorhanden.</li><li>- Der Baum zeigt eine deutliche Kronentransparenz.</li></ul> | | |
| Erhaltungswürdigkeit: | nicht würdig | | |

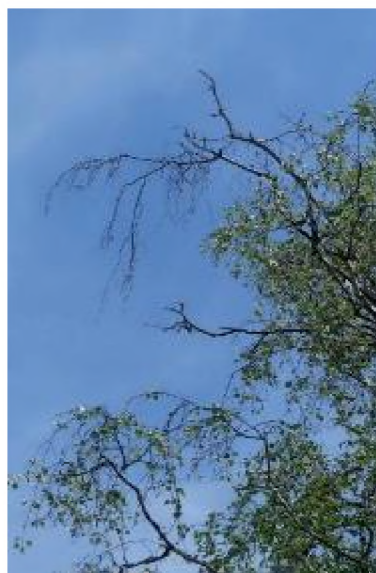
Degeneration im Kronenmantel

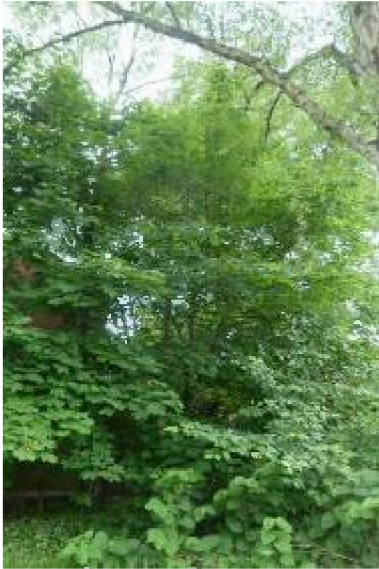
**Ahorngruppe**

| Bemerkungen: | <ul style="list-style-type: none"><li>– Die Gruppe ist offensichtlich aus Stockausschlag entstanden.</li><li>– Durch gegenseitige Wuchskonkurrenz weitausladend gewachsen.</li><li>– Die Äste scheuern an dem nachbarlichen Gebäude.</li></ul> | | |
| Erhaltungswürdigkeit: | nicht würdig | | |

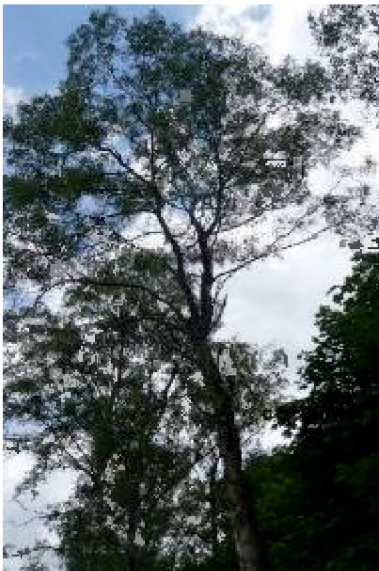
| Bemerkungen: | <ul style="list-style-type: none"><li>– Leicht einseitige Krone aufgrund Wuchskonkurrenz eines ehemals nebenstehenden, mittlerweile nicht mehr vorhandenen Baumes.</li><li>– Diverse Astbrüche in der Oberkrone, noch in Krone hängend.</li><li>– Der Baum zeigt deutliche Kleinlaubigkeit.</li></ul> | | |
| Erhaltungswürdigkeit: | bedingt würdig | | |

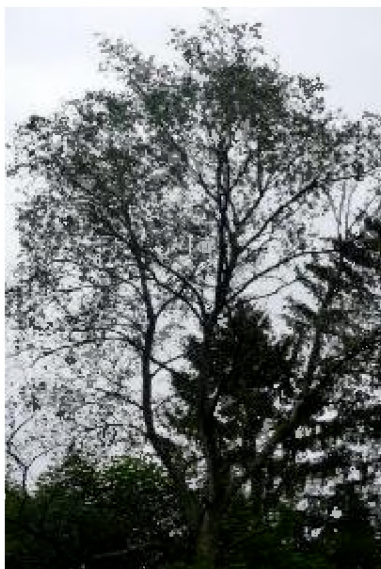
| Erhaltungswürdigkeit: | nicht würdig | | |

Transparente Krone

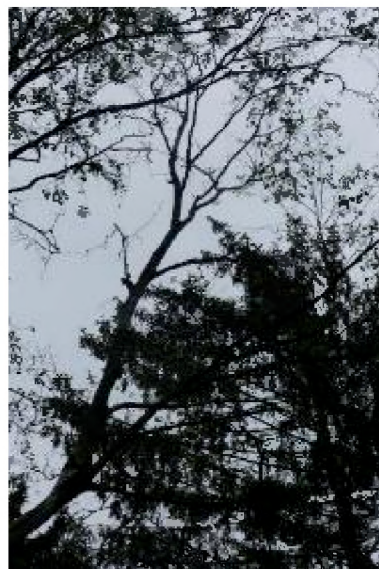
Sektoral geringer Blattbesatz

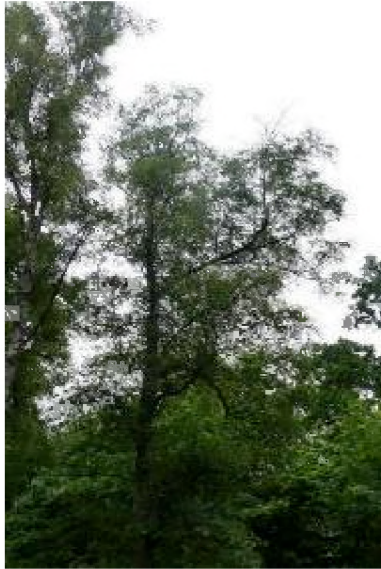
| Bemerkungen: | <ul style="list-style-type: none"> <li>– Einseitige Krone aufgrund Wuchskonkurrenz durch Baum Nr. 56.</li> <li>– Verstärkte Totholzausbildung im Feinastbereich.</li> <li>– Dichter Neuaustrieb im Kroneninneren.</li> <li>– Astausbrüche, einfaulend, noch bruchssicher.</li> <li>– Der Baum weist eine deutliche Vitalitätsschwäche auf.</li> </ul> | | |
| Erhaltungswürdigkeit: | nicht würdig | | |

Einseitige Krone, zerklüftet

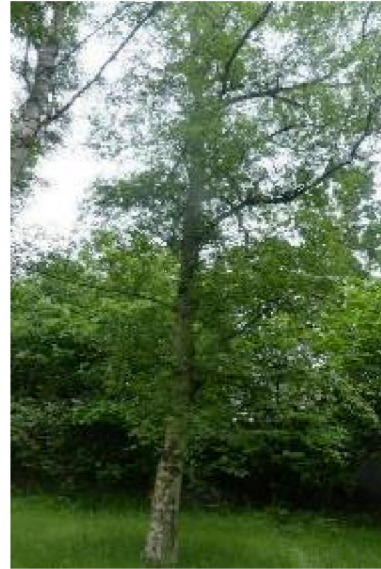
Starke Stammaustriebe
