BAUMGUTACHTERLICHE STELLUNGNAHME

Bauvorhaben: Doggerbankweg, HH-Finkenwerder

Standort: Doggerbankweg 1-27
Finksweg 38-63
(Flurstücke: diverse, Gemarkung: Finkenwerder)

Untersuchungsdatum: 23.08.2016

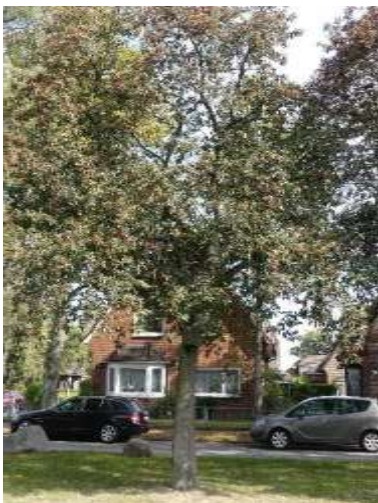
Baum Nr. 21 - Sorbus intermedia - Schwedische Mehlbeere

Stamm-U:	108 cm	Stamm-D:	34 cm
Kronen-D:	6,0 m	Höhe:	7,0 m
Kronenansatz:	in 2,5 m Höhe		
Kronenform:	leicht halbkreisförmig, schirmförmig in Richtung Westen orientiert		
Verkehrssicherheit:	nicht gegeben	Vitalität:	2
Bemerkungen:	<ul style="list-style-type: none"> – Starkastbruch mit 8 cm Durchmesser in 5,0 m Höhe, noch in Krone hängend. – Diverse Rindennekrosen am Stamm und in der Krone an Starkästen. – Der Baum zeigt leichte Vergreisungserscheinungen. 		
Änderungen zur Erstaufnahme:	<ul style="list-style-type: none"> – Abgebrochene Kronenspitze. – Leichte Herabsetzung der Vitalität um ½ Wertstufe.

Ansicht / Habitus

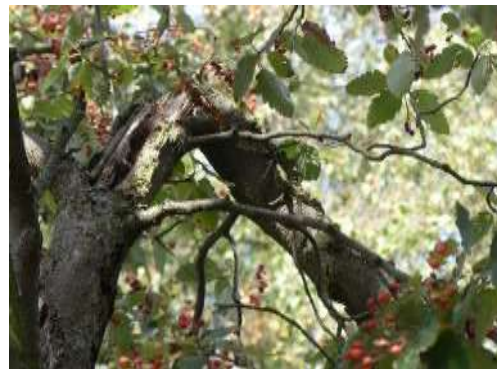
Astbruchstelle

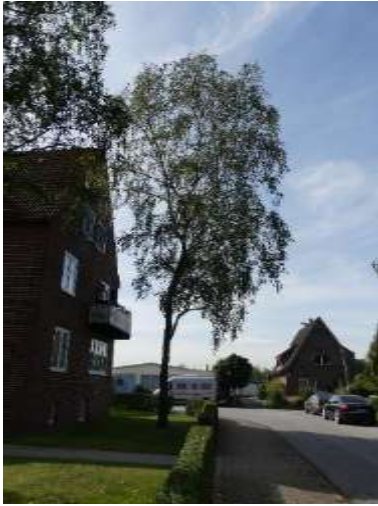
Baum Nr. 32 - Betula pendula - Sandbirke

Stamm-U:	114 cm	Stamm-D:	36 cm
Kronen-D:	9,0 m	Höhe:	15,0 m
Kronenansatz:	in 3,5 m Höhe		
Kronenform:	leicht halbkreisförmig		
Verkehrssicherheit:	gegeben	Vitalität:	1
Bemerkungen:	– Geneigter Stamm. – Leicht verstärkte Totholzausbildung im Feinstbereich. – Aufbaumängel der Krone.		
Änderungen zur Erstaufnahme:	keine

Ansicht / Habitus

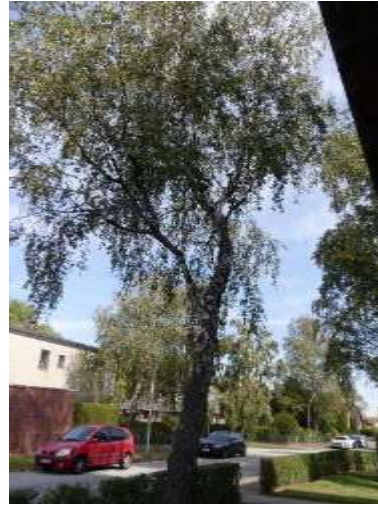
Krone mit Aufbaumängeln

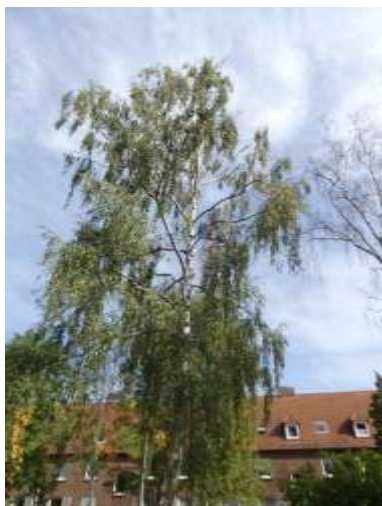
Baum Nr. 37 - Betula pendula - Sandbirke

Stamm-U:	129 cm	Stamm-D:	41 cm
Kronen-D:	10,0 m	Höhe:	18,0 m
Kronenansatz:	in 6,0 m Höhe		
Kronenform:	kreisförmig, zerklüftet		
Verkehrssicherheit:	gegeben	Vitalität:	3
Bemerkungen:	<ul style="list-style-type: none">- Der Baum weist eine massiv zerklüftete Krone mit deutlichen Degenerationserscheinungen auf.- Rindenschäden am Stammfußbereich, noch festes Splintholz.- Perspektivisch ist der Baum als abgängig zu beurteilen.		
Änderungen zur Erstaufnahme:	<ul style="list-style-type: none">- Herabsetzung der Vitalität um 1 Wertstufe.

Ansicht / Habitus

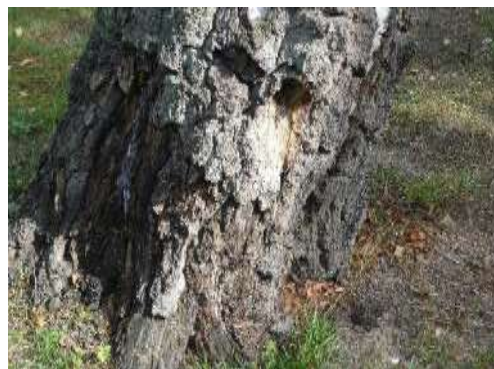
Rindenschäden am Stamm

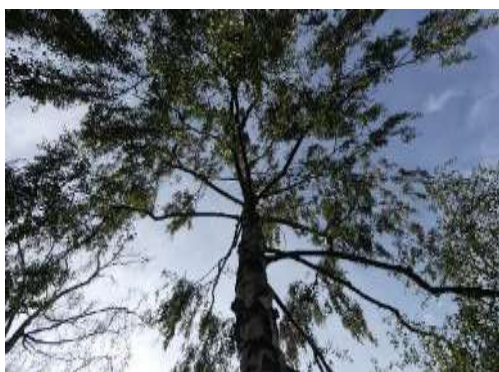
Zerklüftete und transparente Krone

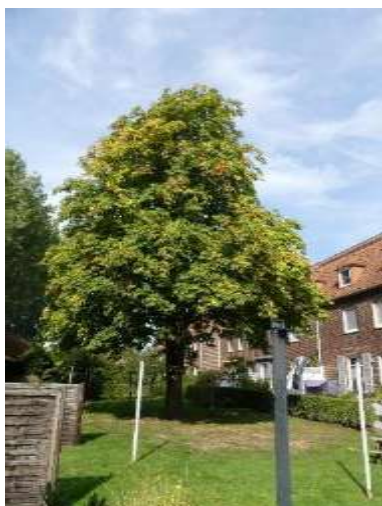
Baum Nr. 48 - Aesculus hippocastanum - Rosskastanie

Stamm-U:	213 cm	Stamm-D:	67 cm
Kronen-D:	12,0 m	Höhe:	15,0 m
Kronenansatz:	in 3,0 m Höhe		
Kronenform:	kreisförmig		
Verkehrssicherheit:	gegeben	Vitalität:	1
Bemerkungen:	<ul style="list-style-type: none">- Der Stamm gabelt in 2,0 m Höhe in insgesamt 4 Stämm-linge, unter leichter Zwieselbildung.- Leichte Rindenrisse, schwärzlicher Schleimfluss, Rindenab-lösungen und seitliche Wundwulstbildungen deuten auf ei-nen Pseudomonasbefall hin.- Die Stämmlinge reiben teilweise aneinander.		
Änderungen zur Erstaufnahme:	<ul style="list-style-type: none">- Herabsetzung der Vitalität um 1 Wertstufe.- Durch Rindenrisse und freiliegendes Splintholz verstärkter Verdacht auf Pseudomonas.

Ansicht / Habitus

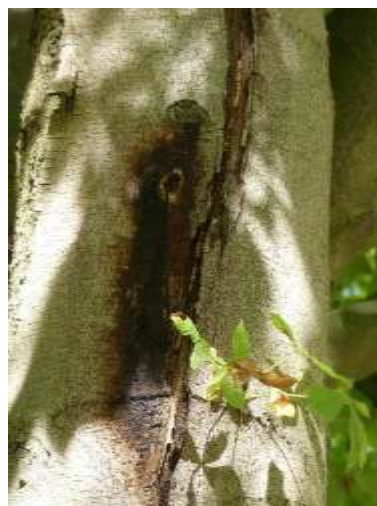
Rindenriss und Schleimfluss

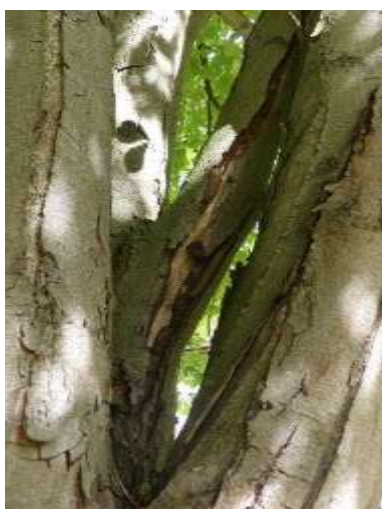
Borkenablösungen

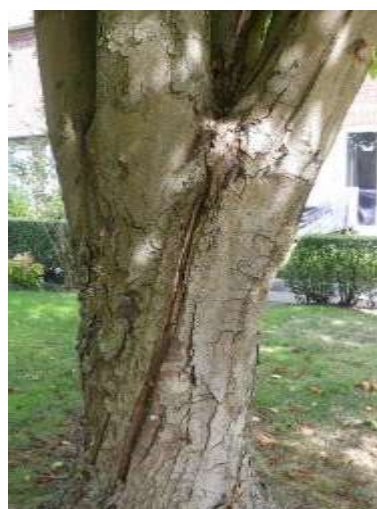
Rindenrisse

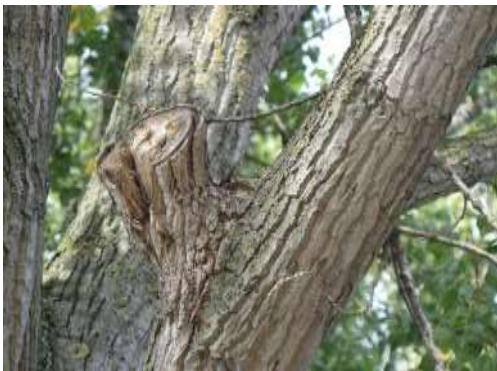
Alte Astbruchstelle

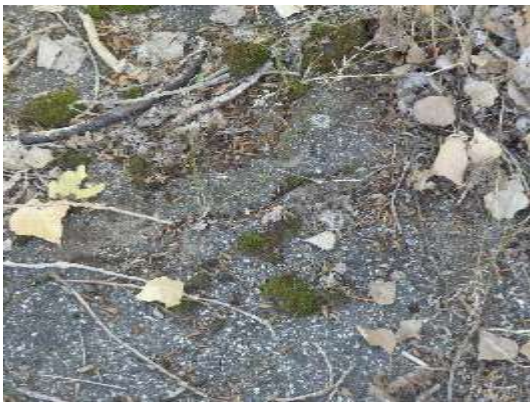
**Asphaltriss, als Hinweis auf Wurzel-
einwachsungen**

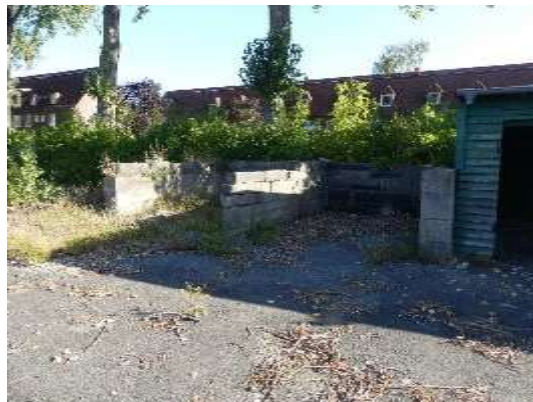
Versiegelung bis an Grundstücksgrenze

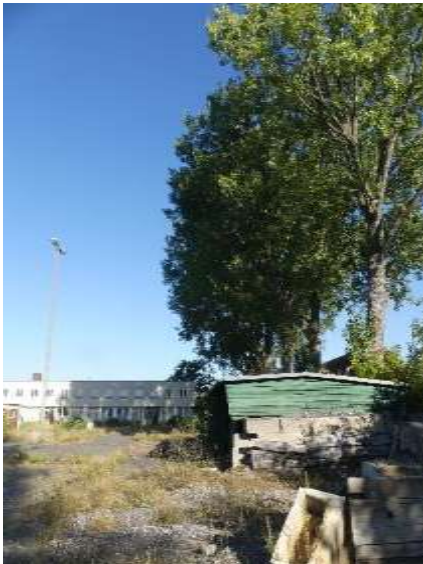
**Kronenüberhänge über Bau-
grundstück**

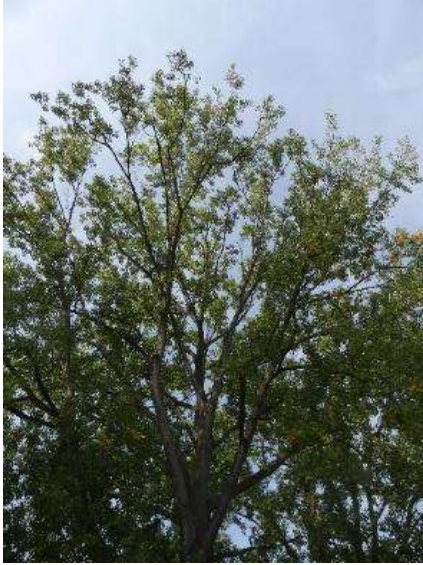
Transparente Oberkrone

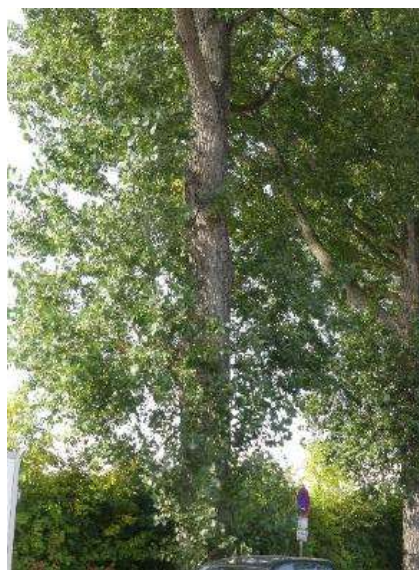
Stammaustriebe

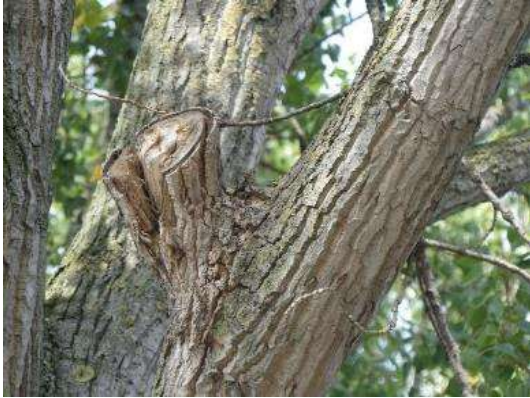
Alte Astbruchstelle

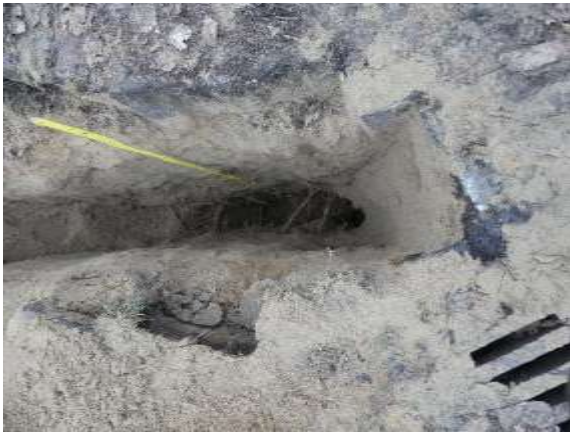
Wurzelwerk in 140 cm Tiefe, sektorales Feinwurzelsystem, ansonsten drei Wurzeln bis 2,5 cm Stärke. Weiteres Wurzelwerk wurde nicht ermittelt.

Wurzeln in 140 cm Tiefe

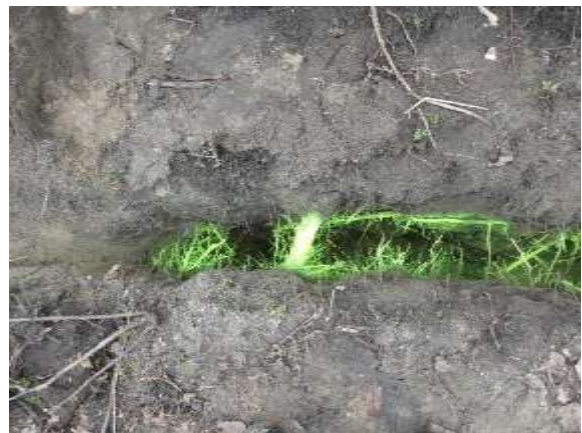
Eine Wurzel mit 4,5 cm Durchmesser in 50 cm Tiefe.

Eine stärkere Wurzel

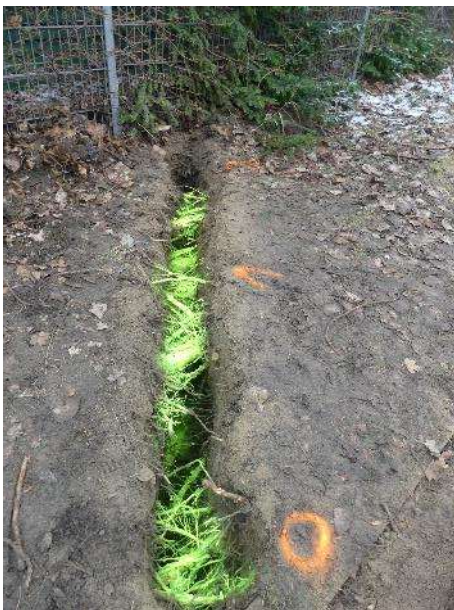
Die beiden stärksten Wurzeln liegen in etwa auf Höhe des Straßenniveaus.

Oberflächennahe Wurzeln

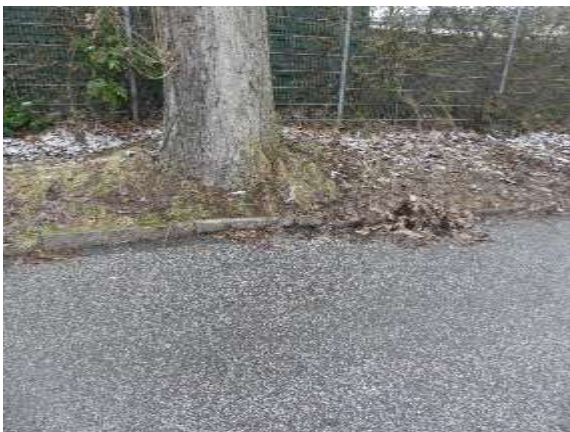
Anhand von Bordsteinanhebungen sowie Belagsanhebungen in der Asphalttrasse muss davon ausgegangen werden, dass die Pappeln auch im Bereich des Straßenkörpers, ggf. sogar hier im Bereich der Leitungstrassen, eingewachsen sind.

Angehobene Bordsteine

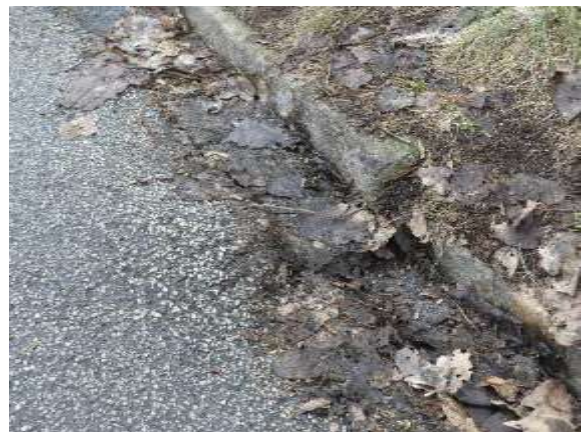
Angehobener Bordstein und Asphaltanhebungen

Zur Erstellung der Gehwegüberfahrt muss der vorhandene Bordstein abgesenkt werden.
