Otto Wulff Projektentwicklung GmbH  
Archenholzstraße 42  
22117 Hamburg

## Gutachterliche Stellungnahme

zum Zustand, zur Verkehrssicherheitssituation und zur Entwicklungsperspektive des vom Neubauprojekt betroffenen Baumbestands

| <b>Bauvorhaben:</b> | B-Plan Archenholzstraße |

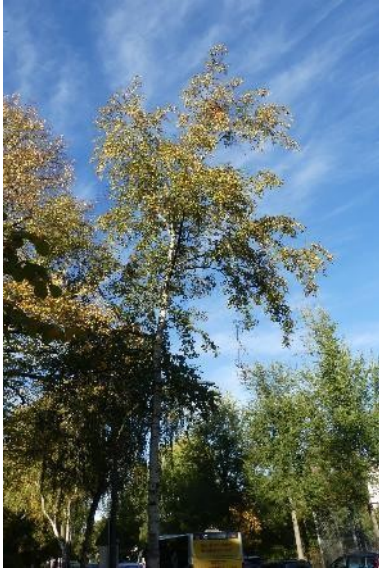
| Bemerkungen: | <ul style="list-style-type: none"> <li>– Etwas lockere Krone mit erhöhtem Totholzanteil im Feinastbereich.</li> <li>– Erhaltungswürdigkeit: würdig.</li> </ul> | | |

**Abbildung 9: Lockere Krone**  
(Eckhard Zemke, Baumsachverständigenbüro Zemke)

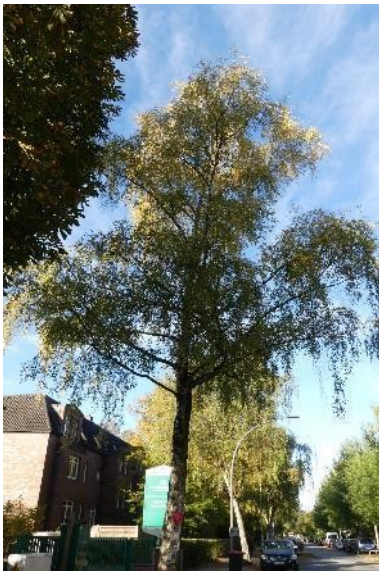
| Bemerkungen: | <ul style="list-style-type: none"><li>– Im nebenliegenden Gehweg Glensanda statt Betonplatten.</li><li>– Der Gehweg wurde überhöht, offensichtlich resultierend aus Wurzeleinwachsungen.</li><li>– Erhaltungswürdigkeit: würdig.</li></ul> | | |

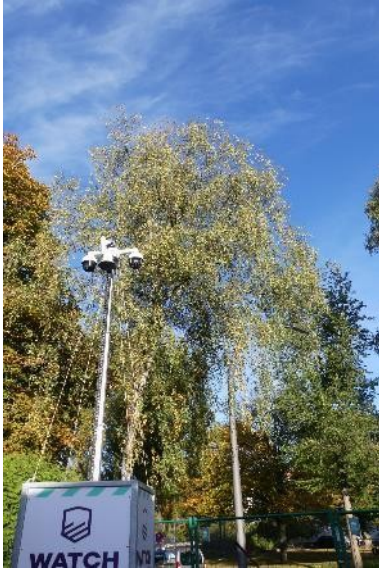
| Bemerkungen: | <ul style="list-style-type: none"><li>– Der Baum weist eine deutliche Kronentransparenz auf.</li><li>– Im nebenliegenden Gehweg Glensanda statt Betonplatten.</li><li>– Erhaltungswürdigkeit: würdig.</li></ul> | | |

**Abbildung 12: Krone**  
 (Eckhard Zemke, Baumsachverständigenbüro  
 Zemke)

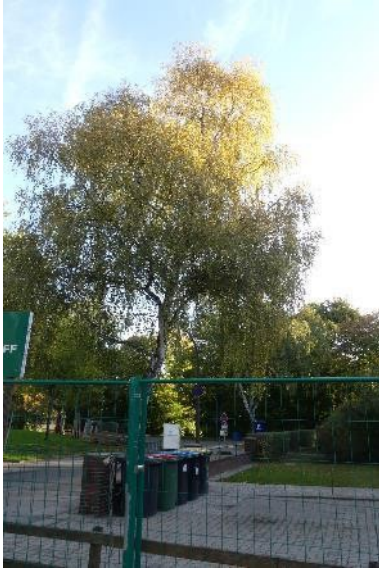
| Bemerkungen: | <ul style="list-style-type: none"> <li>– Im nebenliegenden Gehweg Glensanda statt Betonplatten.</li> <li>– Sehr oberflächennahes freiliegendes Wurzelwerk, teilweise sind bereits weitere Betonplatten angehoben.</li> <li>– Erhaltungswürdigkeit: würdig.</li> </ul> | | |

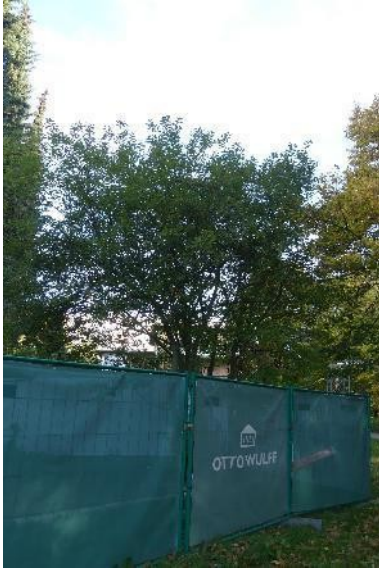
| Bemerkungen: | <ul style="list-style-type: none"> <li>– Der Baum vergabelt im Stammfußbereich.</li> <li>– Einzelne Stämmlinge sind bereits herausgebrochen.</li> <li>– Die Bruchgefahr im Stammfußbereich wird perspektivisch zunehmen.</li> <li>– Erhaltungswürdigkeit: nicht würdig.</li> </ul> | | |

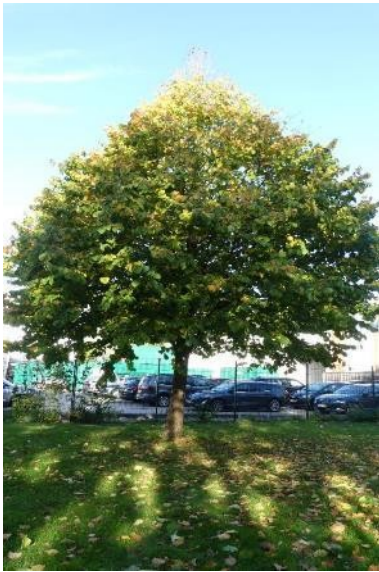
| Bemerkungen: | <ul style="list-style-type: none"><li>– Im Verhältnis zur Stammstärke und Kronenbreite zeigt der Baum einen gedrungenen Wuchs.</li><li>– Erhaltungswürdigkeit: würdig.</li></ul> | | |

Abbildung 27: Gedrungene Krone  
(Eckhard Zemke, Baumsachverständigenbüro Zemke)

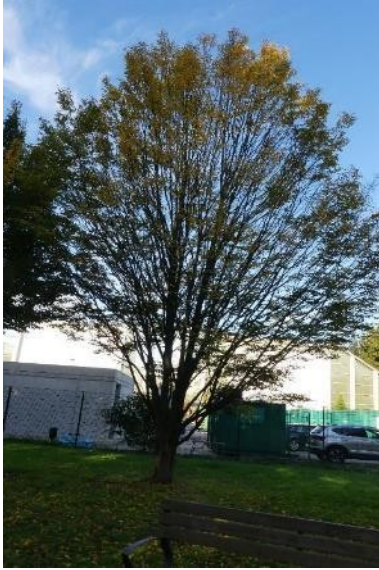
| Bemerkungen: | <ul style="list-style-type: none"><li>– Reibende und scheuernde Äste in der Krone.</li><li>– Erhaltungswürdigkeit: würdig.</li></ul> | | |

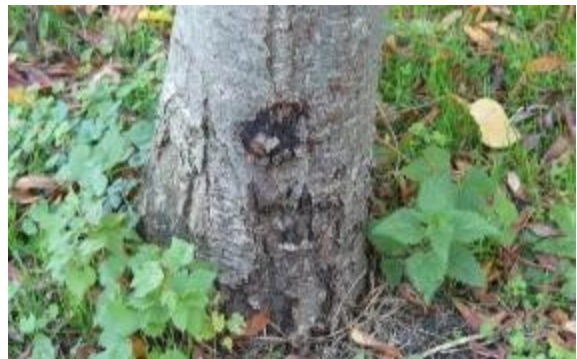
| Bemerkungen: | <ul style="list-style-type: none"><li>– Im Stammfußbereich einzelne Schäden, resultierend aus Mäharbeiten.</li><li>– Erhaltungswürdigkeit: bedingt würdig.</li></ul> | | |

**Abbildung 33 Mähschäden am Stammfuß**  
(Eckhard Zemke, Baumsachverständigenbüro Zemke)

Abbildung 33 Baum Nr. 25 Mähschaden am Stammfuß  
Erstellt durch Eckhard Zemke, Baumsachverständigenbüro Zemke

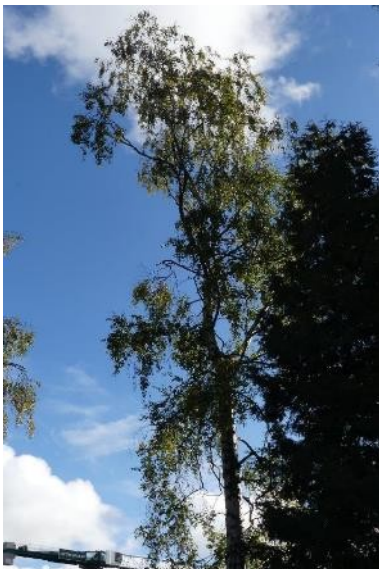
| Bemerkungen: | <ul style="list-style-type: none"><li>– Diverse Astbrüche.</li><li>– Der Baum zeigt massive Degenerationserscheinungen mit verstärkter Totholzausbildung im Fein- und Grobastbereich.</li><li>– Die Birke ist als perspektivisch abgängig einzustufen.</li><li>– Erhaltungswürdigkeit: nicht würdig.</li></ul> | | |

**Stand 02/2024 gefällt wegen Verkehrsunsicherheit**

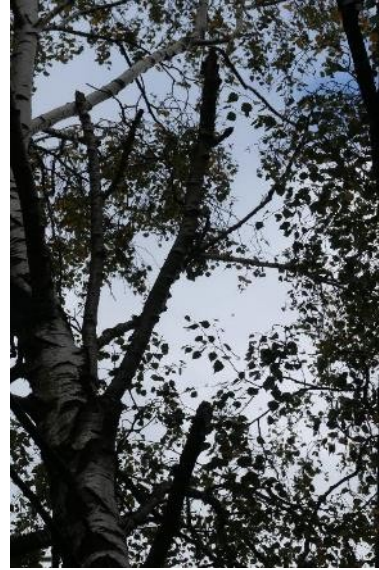
**Abbildung 45: Astbrüche in der Krone**  
(Eckhard Zemke, Baumsachverständigenbüro Zemke)

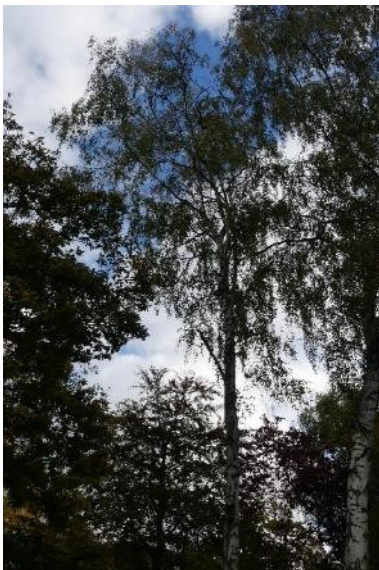
Abbildung 50: Transparente Krone  
(Eckhard Zemke, Baumsachverständigenbüro Zemke)

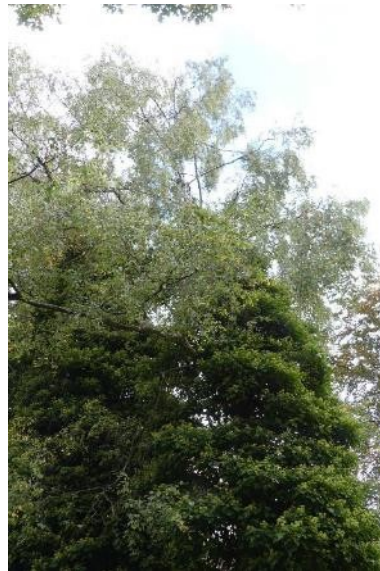
Abbildung 52: Umfangreicher Efeubewuchs  
(Eckhard Zemke, Baumsachverständigenbüro Zemke)

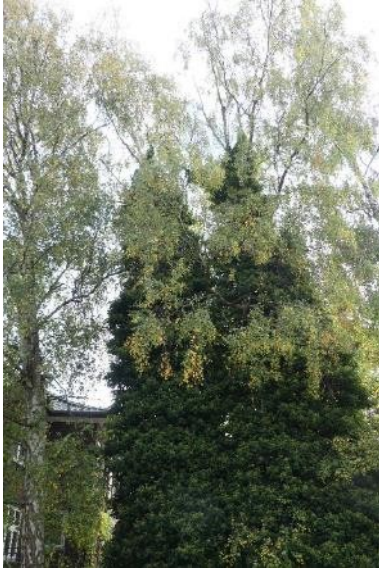
**Abbildung 53: Bäume 48 und 49, Efeubewuchs**  
(Eckhard Zemke, Baumsachverständigenbüro Zemke)

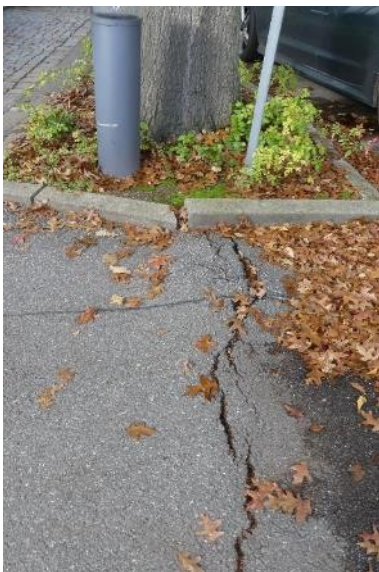
**Abbildung 62: Riss in Asphaltdecke**  
(Eckhard Zemke, Baumsachverständigenbüro Zemke)

Abbildung 62    Baum Nr. 54    Riss in Asphaltdecke  
Erstellt durch Eckhard Zemke, Baumsachverständigenbüro Zemke

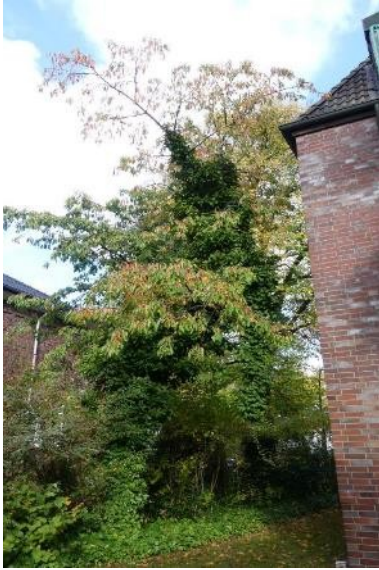
**Abbildung 65: Erheblich von Efeu bewachsen**  
(Eckhard Zemke, Baumsachverständigenbüro Zemke)

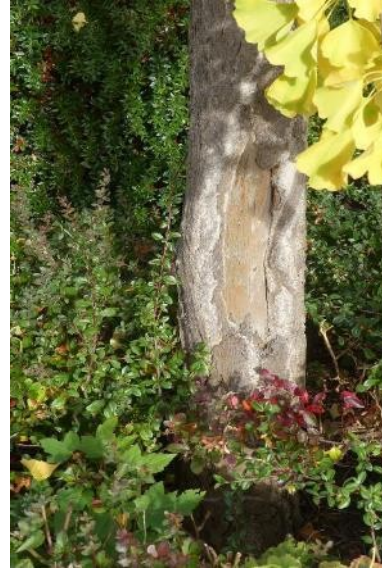
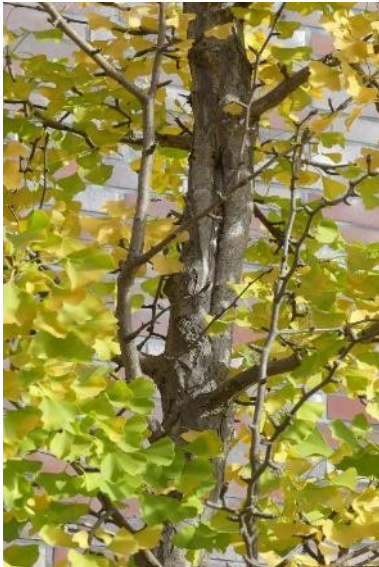
| Bemerkungen: | <ul style="list-style-type: none"> <li>– Stammschaden in 50 cm Höhe, 25 x 8 cm, festes Kernholz, sowie weitere Stammschäden im Stammverlauf mit seitlich guter Wundwulstbildung.</li> <li>– Erhaltungswürdigkeit: nicht würdig.</li> </ul> | | |

**Abbildung 76: Stammschaden**  
(Eckhard Zemke, Baumsachverständigenbüro Zemke)

**Abbildung 77: Stammschaden**  
(Eckhard Zemke, Baumsachverständigenbüro Zemke)

Abbildung 76 Baum Nr. 64 Stammschaden  
Erstellt durch Eckhard Zemke, Baumsachverständigenbüro Zemke

Abbildung 77 Baum Nr. 64 Stammschaden  
Erstellt durch Eckhard Zemke, Baumsachverständigenbüro Zemke

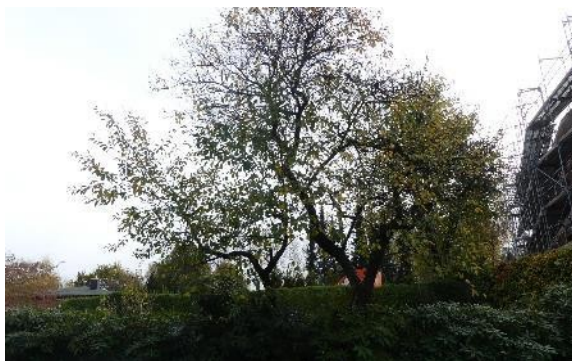
| Bemerkungen: | <ul style="list-style-type: none"> <li>– Reibende und scheuernde Äste.</li> <li>– Diverse Astausbruchswunden.</li> <li>– Erhaltungswürdigkeit: nicht würdig.</li> </ul> | | |

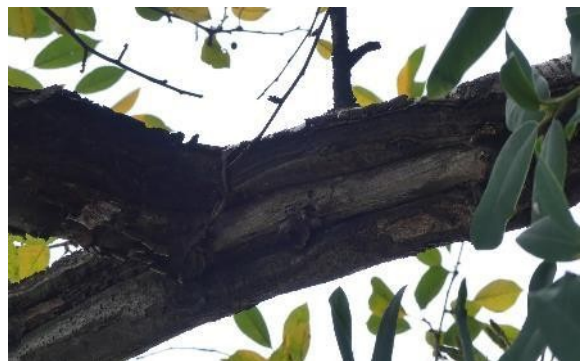
**Abbildung 822: Schaden am Starkast**  
(Eckhard Zemke, Baumsachverständigenbüro Zemke)

Abbildung 82 Baum Nr. 67 Schaden am Starkast  
Erstellt durch Eckhard Zemke, Baumsachverständigenbüro Zemke

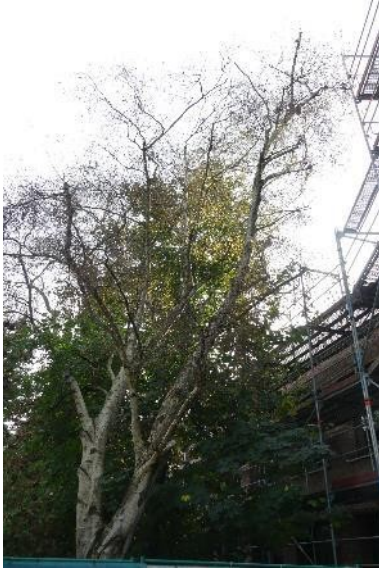
**Abbildung 86: Degenerierte Krone**  
(Eckhard Zemke, Baumsachverständigenbüro Zemke)

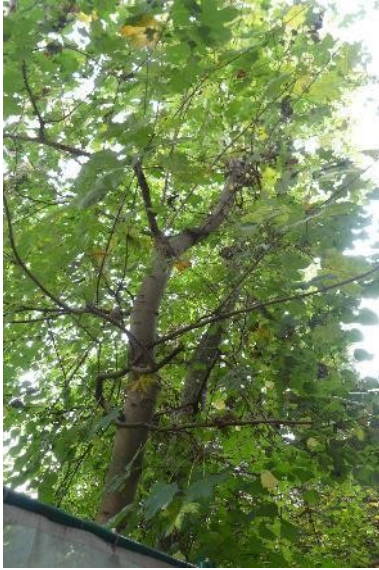
**Abbildung 87: Gebrochene Krone**  
(Eckhard Zemke, Baumsachverständigenbüro Zemke)
