2019/211-N1 [REDACTED] – 21.12.2020  
Stand: 27.05.2025

**BV SPALDINGSTRASSE 140 - 144**

**HAMBURG – HAMMERBROOK**

**Bericht zur Schadstofferhebung  
in der Bestandsbebauung**

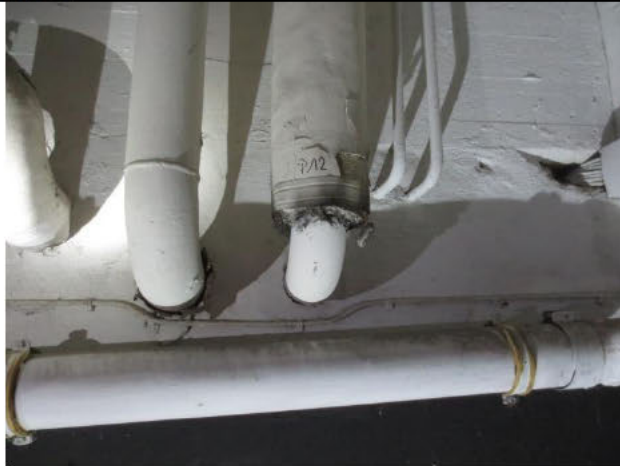
Foto 1

| Lokalität / Etage | Probe | Ort | Material | Laborbefund |
|---|---|---|---|---|
| Nr. 140: Tiefgarage | P 12 | Tiefgarage | Mineralwolle Leitungsdämmung | <b>KI = 28-37, kanzerogen Kat 1B-2, lungengängige Mineralwolle-Fasern</b> |

| Fundstelle | Proben-Nr. | Bauteil | Befund/Schadstoff | Handlungsbedarf | Zuordnung AVV-Nr. |
|---|---|---|---|---|---|
| Heizungs-/Warmwasserleitungen (Keller und Tiefgarage) | P 12 | Mineralwolle Leitungsdämmung | KMF mit alveolgängigen Fasern nachgewiesen (KI → "alte" Mineralwolle) | Sanierung vor Abbruch, TRGS 521 beachten! | 17 06 03* |

Nr. 144, Tiefgarage: Mineralwolle Leitungsdämmung mit KMF / Kat 1B → P 12

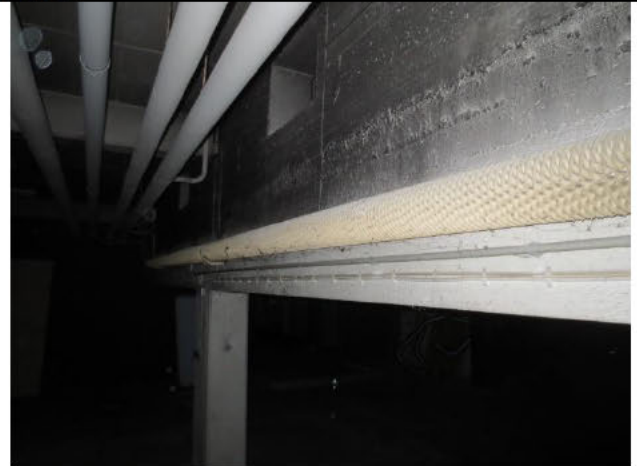
Foto 2

Nr. 144, Tiefgarage: alte Heizkörper oberhalb Durchfahrten

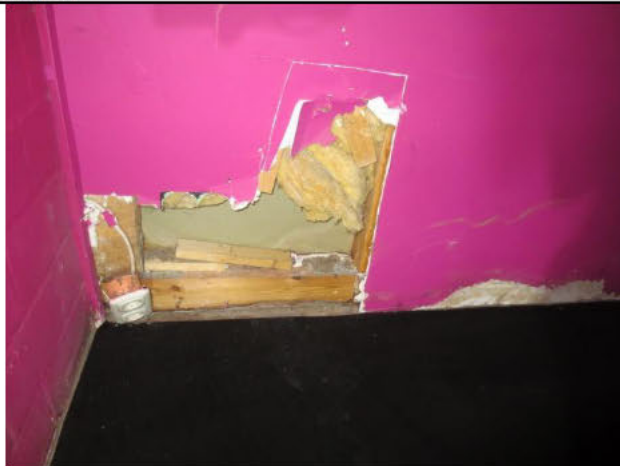
Foto 3

Nr. 144, KG: Mineralwolle Leichtbauwände

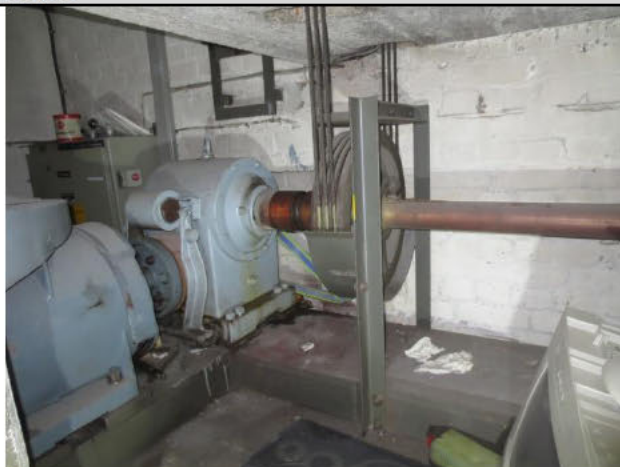
Foto 5

| Fundstelle | Proben-Nr. | Bauteil | Befund/Schadstoff | Handlungsbedarf | Zuordnung AVV-Nr. |
|---|---|---|---|---|---|
| Aufzug | - | Aufzugsantrieb | asbesthaltige Bremsbeläge möglich | bei Bedarf Sanierung vor Abbruch, TRGS 519 beachten! | 17 06 05* |

Nr. 144, KG: Fahrstuhl Antrieb

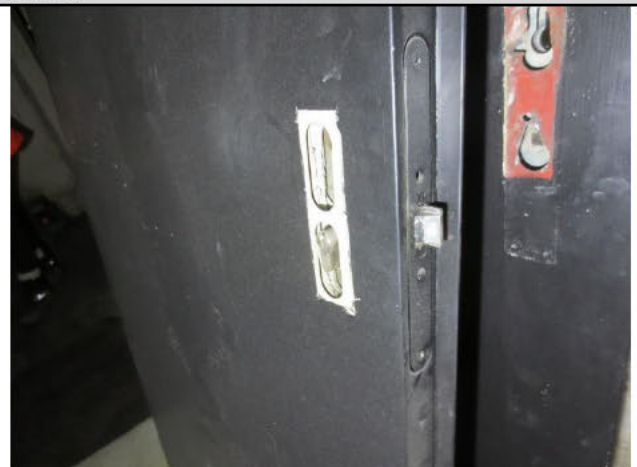
Foto 6

| Fundstelle | Proben-Nr. | Bauteil | Befund/Schadstoff | Handlungsbedarf | Zuordnung AVV-Nr. |
|---|---|---|---|---|---|
| alle Geschosse, Türen | - | FH-Türen, Rolllor Garage | asbest- oder KMF haltige Füllungen in älteren FH-Türen | Sanierung vor Abbruch, Ausbau und Entsorgung im Ganzen! | 16 02 12* |

Nr. 144, KG: FH-Tür

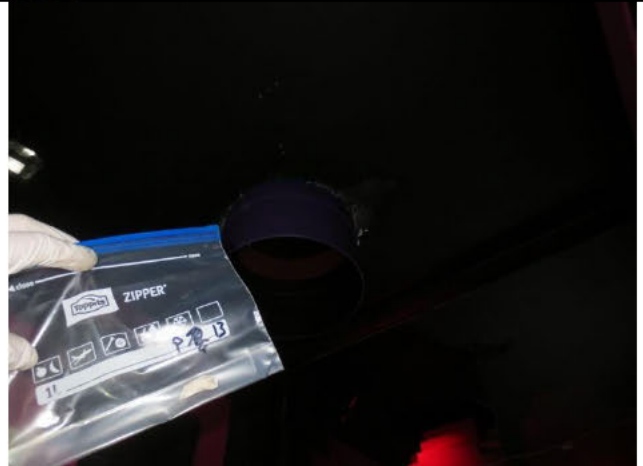
Foto 8

| Lokalität / Etage | Probe | Ort | Material | Laborbefund |
|---|---|---|---|---|
| Nr. 140: EG | P 13 | Decke Eingangsbereich | Deckenputz | Asbest: n.n. |

Nr. 144, Eingangsbereich Spaldingstr.: Decke  
→ P 13

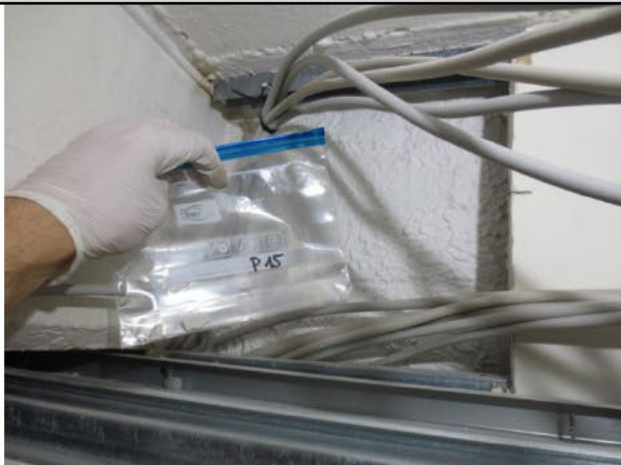
Foto 9

Nr. 144, EG Außenwand: Strukturputz  
→ P 15

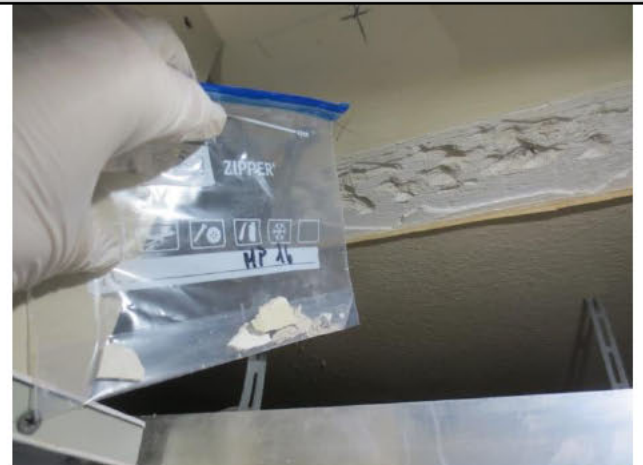
Foto 10

Nr. 144, EG Innenwand: Putz  
→ P 16

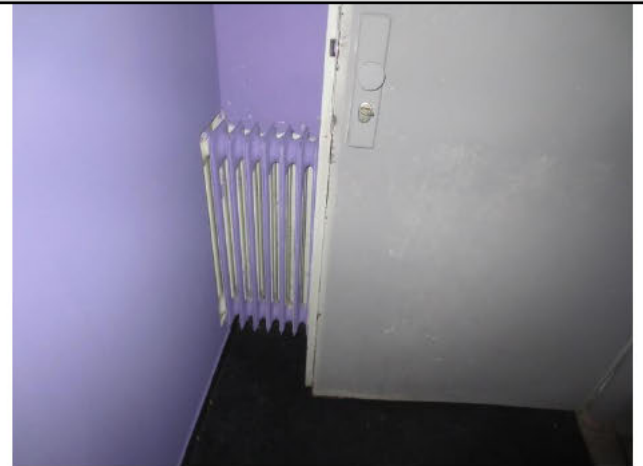
Foto 12

| Fundstelle | Proben-Nr. | Bauteil | Befund/Schadstoff | Handlungsbedarf | Zuordnung AVV-Nr. |
|---|---|---|---|---|---|
| alle Geschosse | - | alte Gliederheizkörper | asbesthaltige Dichtungen möglich | Sanierung vor Abbruch, Ausbau und Entsorgung im Ganzen! | 16 02 12* |

Nr. 144, EG: Gliederheizkörper

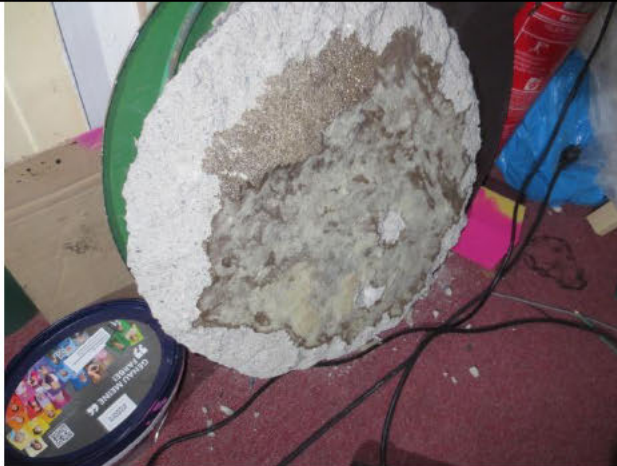
Foto 13

Nr. 144, 1. OG Deckendurchbruch mit Dämmmaterial

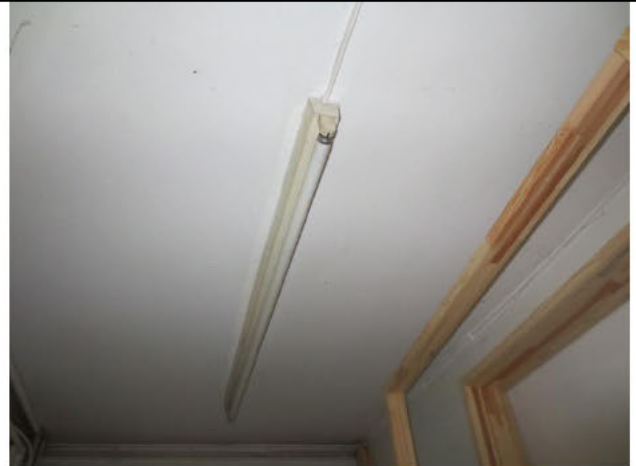
Foto 14

| Fundstelle | Proben-Nr. | Bauteil | Befund/Schadstoff | Handlungsbedarf | Zuordnung AVV-Nr. |
|---|---|---|---|---|---|
| alle Geschosse | - | Leuchtstoffröhren, Energiespar-Leuchtmittel | ggf. quecksilberhaltig, ggf. PCB-haltige Kleinkondensatoren | Einsammeln vor Abbruch | 20 01 21* |

Nr. 144, 1. OG Decke: Leuchstoffröhren

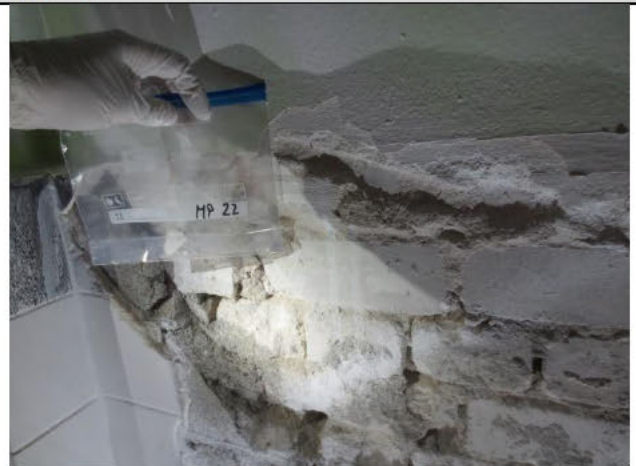
Foto 16

Nr. 144, 1. OG Sanitärrume: Fliesenmörtel  
→ P 22

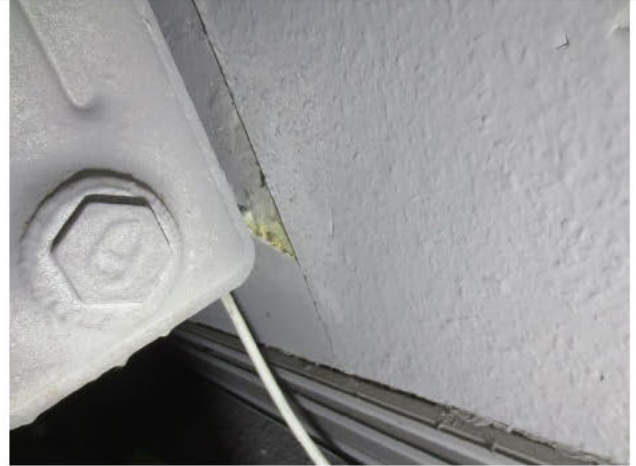
Foto 20

Nr. 144, 1. OG Südtrakt: Pappe hinter Gliederheizkörper

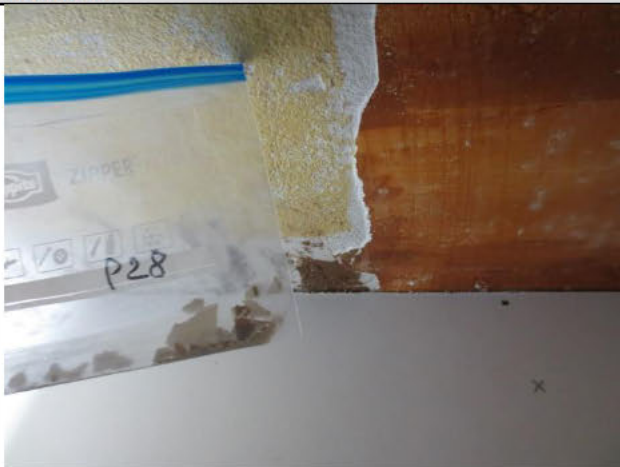
Foto 23

Nr. 144, 2. OG: Deckenputz  
→ P 28

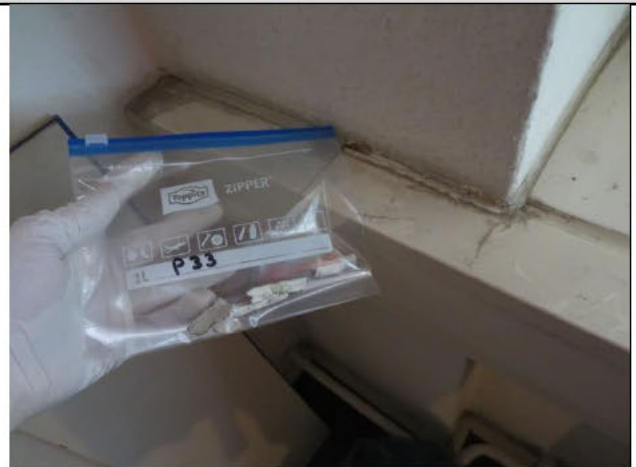
Foto 24

Nr. 144, 2. OG: Fugenmasse Fensterbank  
→ P 33

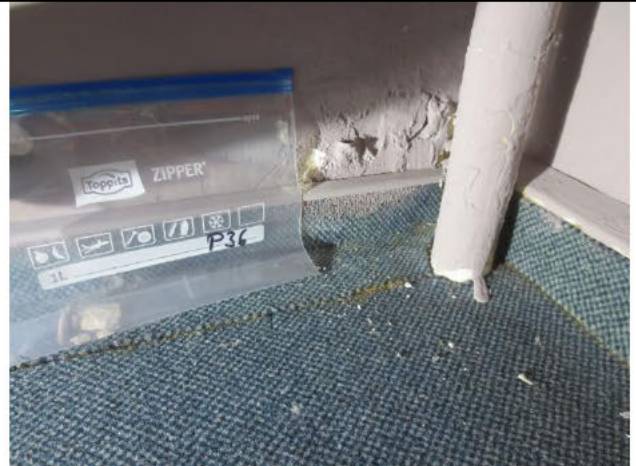
Foto 26

Nr. 144, 2. OG: Wand Spachtelmasse  
→ P 36

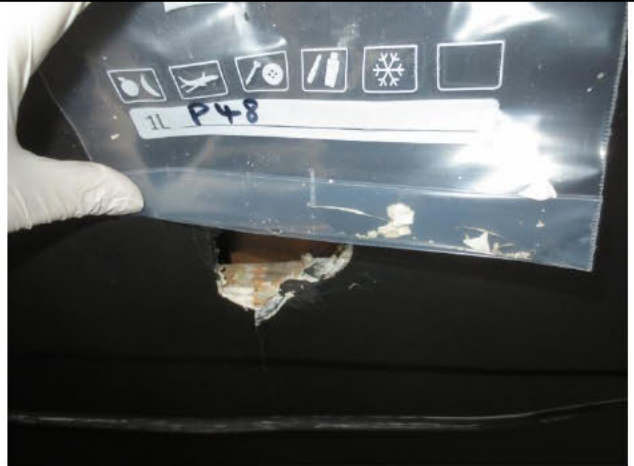
Foto 32

Nr. 144, 3. OG Deckenplatten: Spachtelmasse  
→ P 48

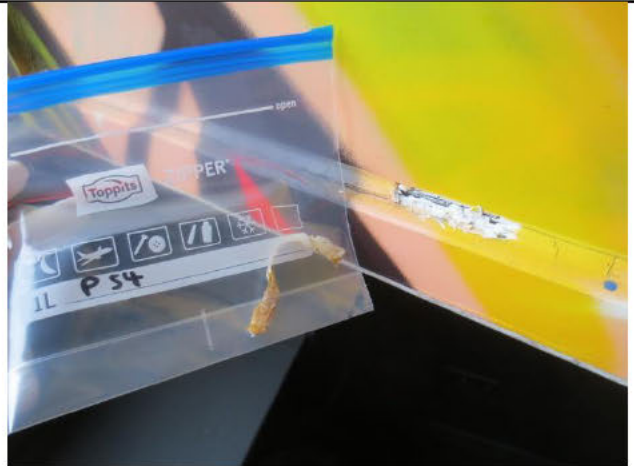
Foto 34

Nr. 144, 3. OG Fenster: Dichtmasse  
→ P 54

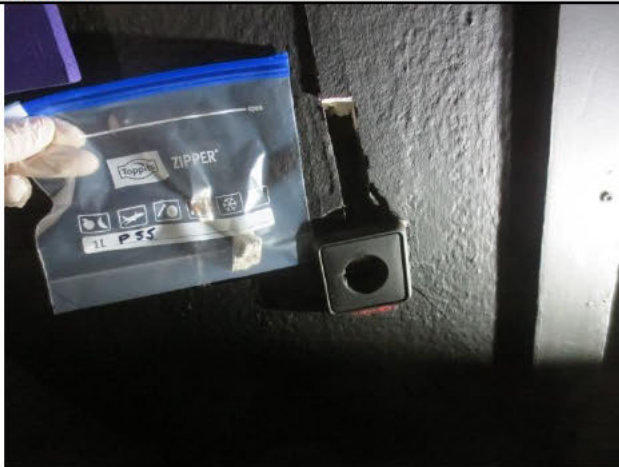
Foto 35

Nr. 144, 3. OG Innenwand: Spachtelmasse  
→ P 55

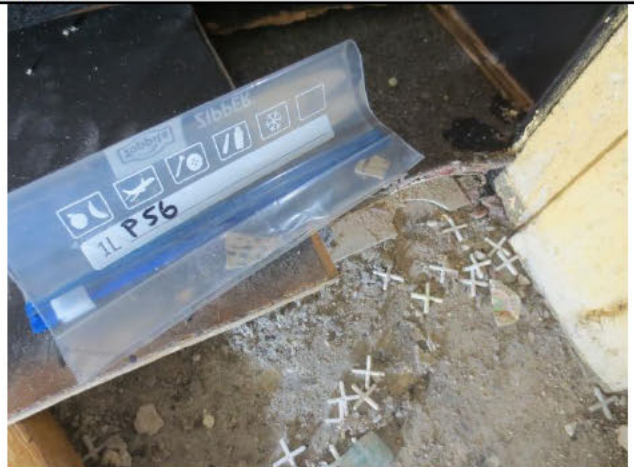
Foto 36

| Fundstelle | Proben-Nr. | Bauteil | Befund/Schadstoff | Handlungsbedarf | Zuordnung AVV-Nr. |
|---|---|---|---|---|---|
| 1. OG, 3. OG | P 21, P 56 | unterer Fußbodenbelag | asbesthaltige Bodenbeläge (1. OG: Floorflexplatten) mit asbesthaltigen Klebern | Sanierung vor Abbruch, TRGS 519 beachten! | 17 06 05* |

Nr. 144, 3. OG Fußboden: Belag und Kleber mit Asbest!  
→ P 56

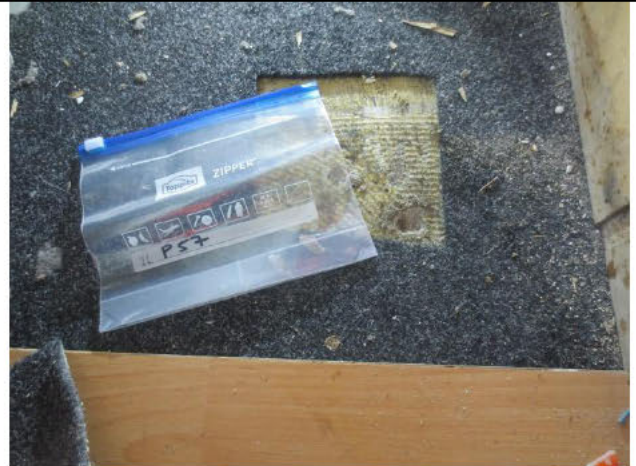
Foto 38

Nr. 144, 4. OG Boden: Kleber/Ausgleichmasse unter Laminat → P 57

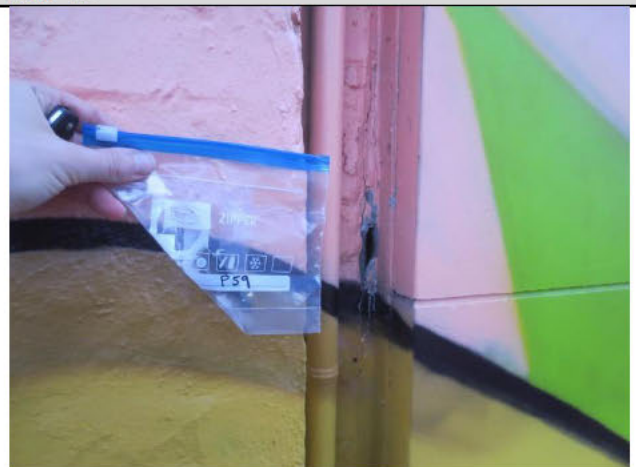
Foto 42

Nr. 144, EG Außenfassade/Anbau: elastische Fugenmasse → P 59

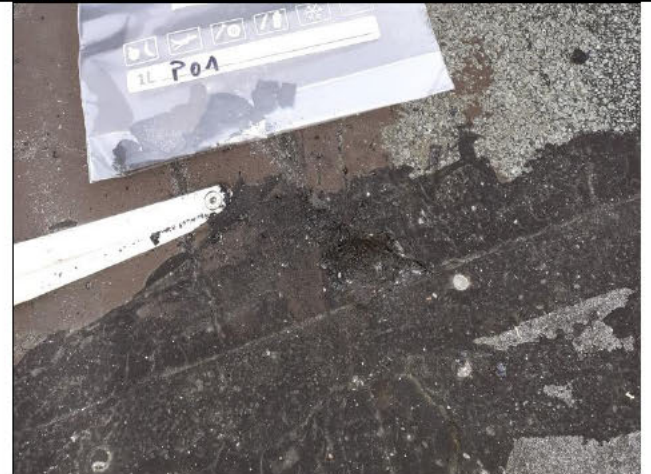
Foto 44

| Fundstelle | Proben-Nr. | Bauteil | Befund/Schadstoff | Handlungsbedarf | Zuordnung AVV-Nr. |
|---|---|---|---|---|---|
| Schuppen: Dach | P 01 | Dachpappe (Teerpappe) | PAK: 4.500 mg/kg ; B(a)P: 250 mg/kg,<br>→ teerhaltig | Sanierung vor Abbruch, TRGS 551 beachten! | 17 03 03* |

Nr. 144, Schuppen (Rent a Bike): Dachpappe  
→ P 01

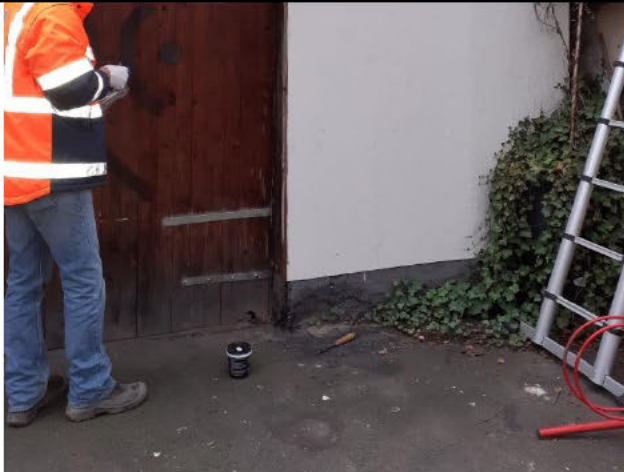
Foto 45

Nr. 144, Schuppen (Rent a Bike): Lokalität Probe P 02

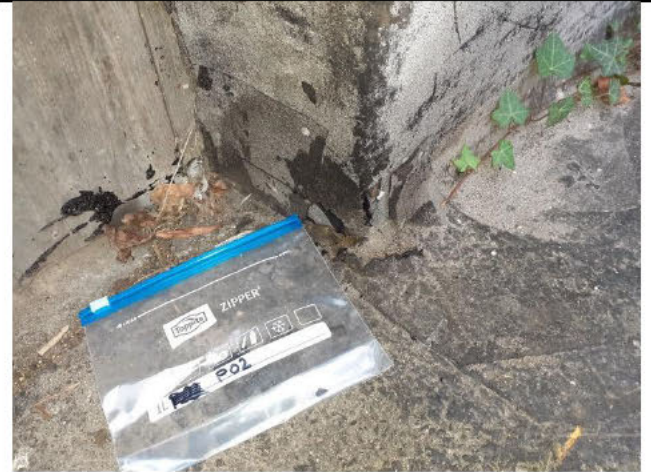
Foto 46

Deutlich geringere PAK-Summengehalte von 22,6 mg/kg TS (P 02) bzw. 64,6 mg/kg TS (P 09) weisen die untersuchten Dichtbahnen am Sockel des Schuppens auf dem Grundstück Spaldingstraße 144 sowie auf dem Fußboden des Schuppens auf. Die Materialien sind im Hinblick auf die Abfalltrennung beim Rückbau vom sonstigen Abbruchmaterial zu trennen. Gleiches gilt für die Bodenfliesen in den Kellerräumen unterhalb des Schuppens ((P 46:  $\Sigma$  PAK: 103 mg/kg TS). Für den Umgang mit dem Bodenbelag der Probe P 21 im Gebäude Spaldingstraße 140 ( $\Sigma$  PAK: 23,4 mg/kg TS) ist der Asbestgehalt maßgeblich (s.o.). Die untersuchten Schwarzanstriche am Sockel der Außenwand des Gebäudes Spaldingstraße 140 sowie an Kellerwänden und auf dem Kellerfußboden auf dem Grundstück Spaldingstraße 144 weisen mit Messwerten zwischen 3,68 mg/kg TS (P 07) und 18,6 mg/kg TS (P 47) eher untergeordnete PAK-Gehalte auf.

Nr. 144, Schuppen (Rent a Bike): Sockeldichtung  
→ P 02

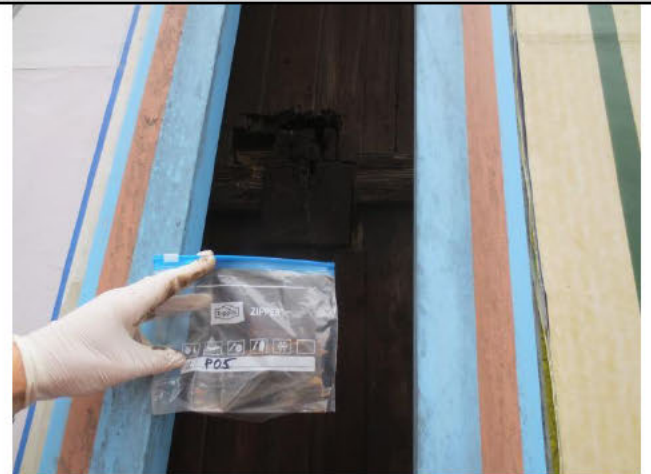
Foto 47

In der untersuchten Holzprobe der Außenfassade des Schuppens Spaldingstraße 144 (P 05), wurden Pentachlorphenol (2,3 mg/kg), Chrom (21 mg/kg) und Kupfer (322 mg/kg) nachgewiesen. Der Grenzwert für Kupfer wird nach Anhang II, zu § 3 Abs. 1 AltholzV überschritten, das Fassaden- und tragende Konstruktionsholz des Schuppens wird als „imprägniertes Bauholz aus dem Außenbereich – und Abbruchholz mit schädlichen Verunreinigungen“ eingestuft und ist als A IV- Altholz zu entsorgen. Ebenfalls als A - IV-Altholz wird das in geringen Mengen zu erwartende Holz der teilweise vorhandenen Fenster mit Holzrahmen sowie das tragende Konstruktionsholz des Gebäudes Spaldingstraße 140 eingestuft. Hierzu zählt eine ggf. vorhandene gering auftragende Dachstuhlkonstruktion aus Holz.

| Fundstelle | Proben-Nr. | Bauteil | Befund/Schadstoff | Handlungsbedarf | Zuordnung AVV-Nr. |
|---|---|---|---|---|---|
| Schuppen Holzfassade | P 05 | Außenwand | Pentachlorphenol: 2,3 mg/kg;<br>Chrom ges.: 21 mg/kg<br>Kupfer 322 mg/kg | Sanierung vor Abbruch! | 17 02 04* |

Nr. 144, Schuppen (Rent a Bike) Südseite: Außenfassade  
→ P 05

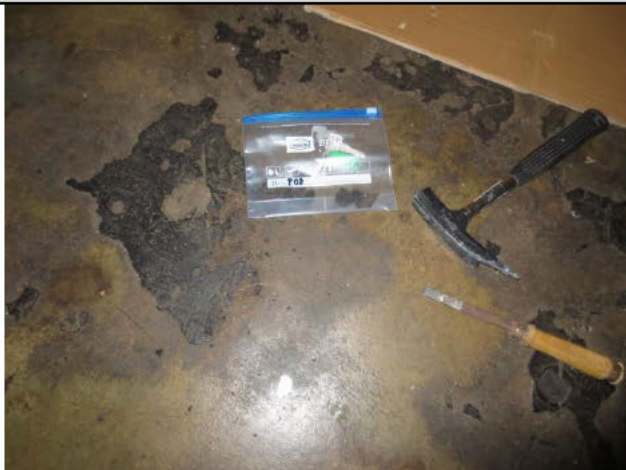
Foto 51

| Fundstelle | Proben-Nr. | Bauteil | Befund/Schadstoff | Handlungsbedarf | Zuordnung AVV-Nr. |
|---|---|---|---|---|---|
| Schuppen - Fußboden | P 08 | Dichtungsbelag Kellerdecke | PAK: 11.000 mg/kg ; B(a)P: 710 mg/kg<br>→ teerhaltig | Sanierung vor Abbruch, TRGS 551 beachten! | 17 03 03* |

Nr. 144, Schuppen (Rent a Bike): Fußbodenbelag  
→ P 08

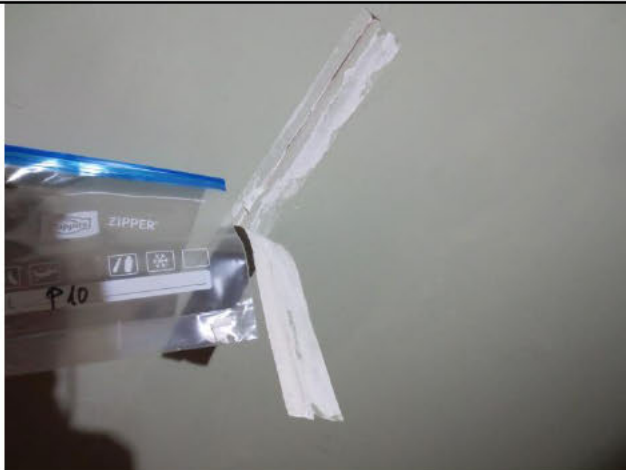
Foto 53

Nr. 144, Schuppen (Rent a Bike): Decke Spachtelmasse  
→ P 10

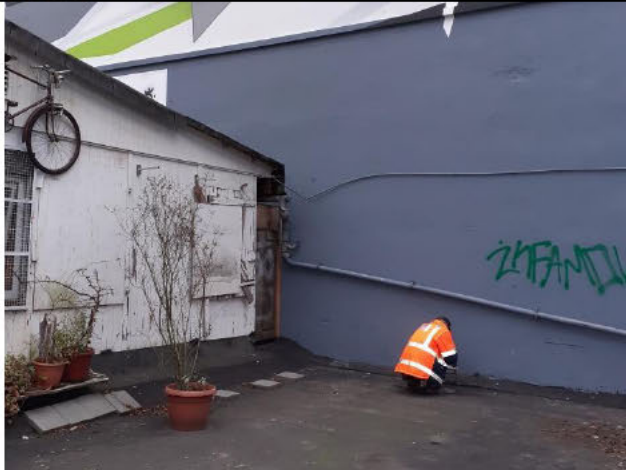
Foto 55

Nr. 140/144, Außenwand: Lokalität Probe 04

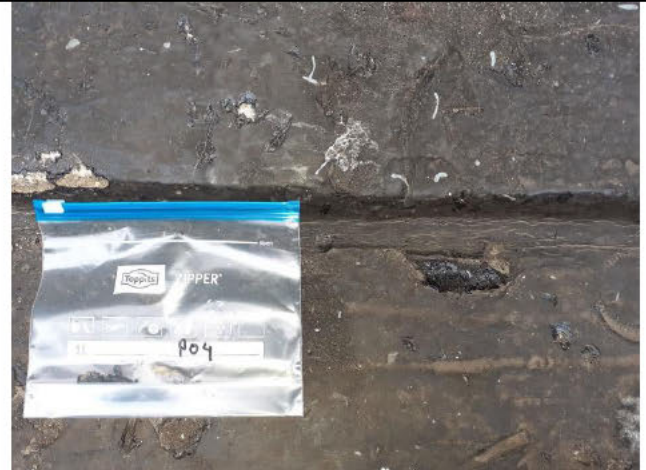
Foto 56

| Lokalität / Etage | Probe | Ort | Material | Laborbefund |
|---|---|---|---|---|
| Nr. 140: Außenwand Ostseite | P 04 | Wand/ Sockel-dichtung | Bituminöser Schwarzanstrich | $\Sigma$ PAK: 7,9 mg/kg B(a)P: < 1,0 mg/kg |

Nr. 140/144, Außenwand: Wand/ Sockeldichtung  
→ P 04

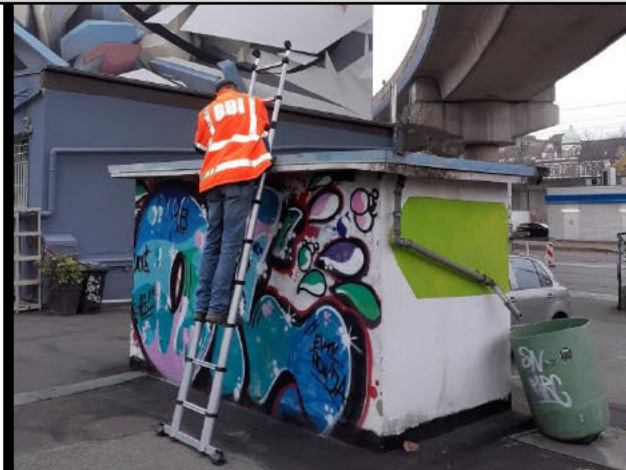
Foto 57

Nr. 140, Treppenhaus Abgang UG: Lokalität Probe 03

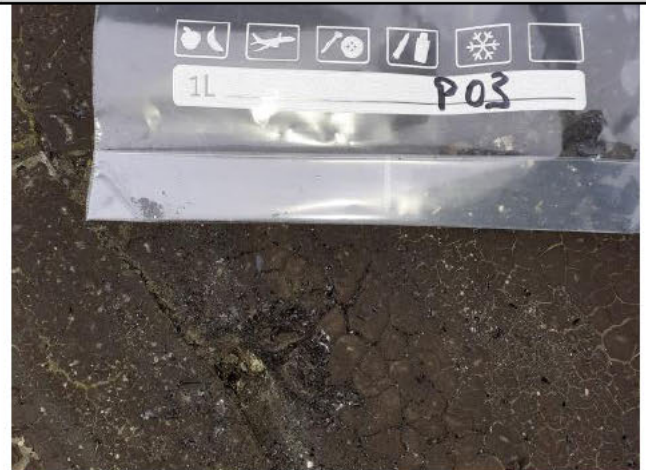
Foto 58

| Fundstelle | Proben-Nr. | Bauteil | Befund/Schadstoff | Handlungsbedarf | Zuordnung AVV-Nr. |
|---|---|---|---|---|---|
| Einhausung Treppenabgang<br>Keller - Dach | P 03 | Bitumen Vergussmasse | PAK: 17.800 mg/kg ; B(a)P: 1.200 mg/kg,<br>→ teerhaltig | Sanierung vor Abbruch, TRGS 551 beachten! | 17 03 03* |

Nr. 140, Treppenhaus altes UG: Dach Bitumen  
Vergussmasse → P 03

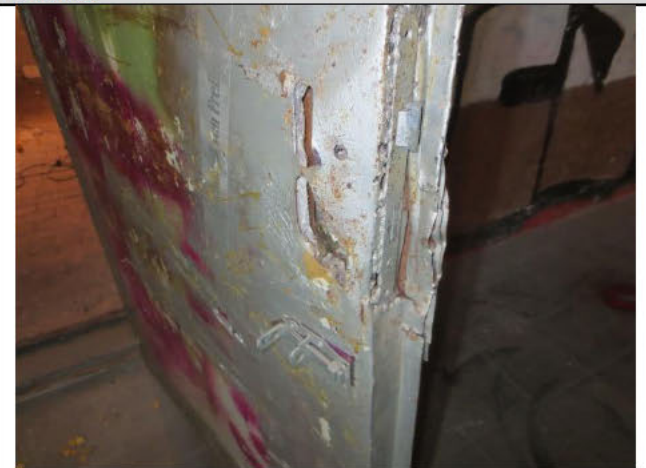
Foto 60

| Fundstelle | Proben-Nr. | Bauteil | Befund/Schadstoff | Handlungsbedarf | Zuordnung AVV-Nr. |
|---|---|---|---|---|---|
| Keller - Türen | - | FH-Türen | asbesthaltige Füllungen in den älteren Türen | Sanierung vor Abbruch, Ausbau und Entsorgung im Ganzen! | 16 02 12* |

Nr. 140, altes UG: FH-Tür

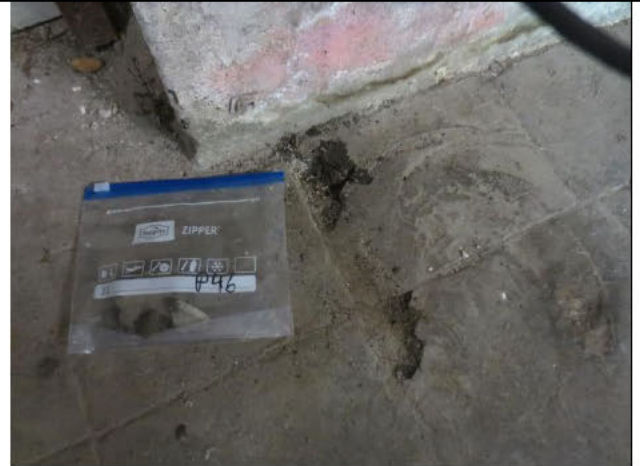
Foto 62

Nr. 140, altes UG: Bodenfliese  
→ P 46

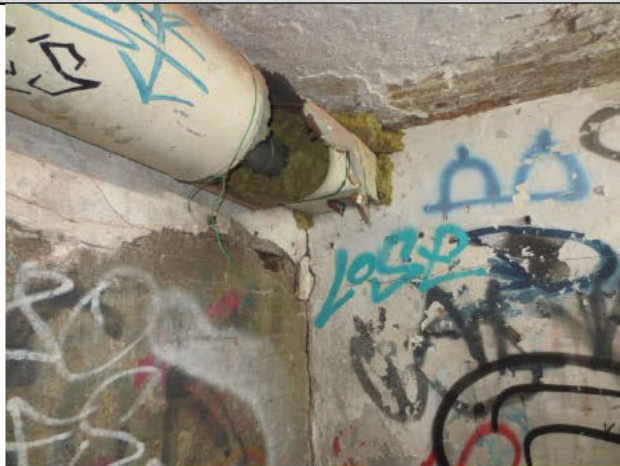
Foto 63

| Fundstelle | Proben-Nr. | Bauteil | Befund/Schadstoff | Handlungsbedarf | Zuordnung AVV-Nr. |
|---|---|---|---|---|---|
| Keller | - | Mineralwolle Leitungsdämmung | KMF-Dämmungen aus ggf. "alter Mineralwolle" | Sanierung vor Abbruch, TRGS 521 beachten! | 17 06 03* |

Nr. 140, altes UG: Mineralwolle Leitungsdämmung

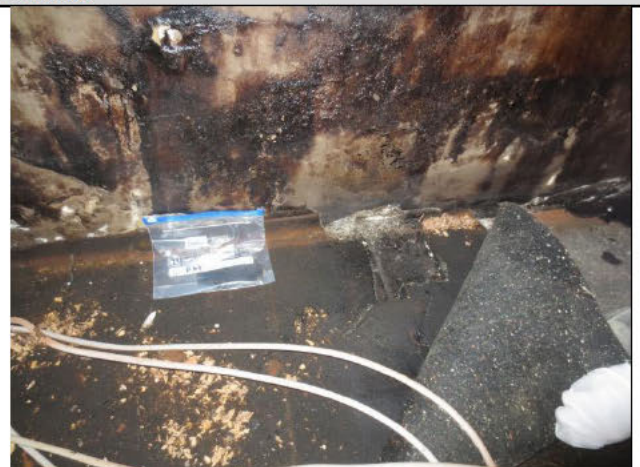
Foto 66

Nr. 140, altes UG: Boden Bitumen Belag  
→ P 47

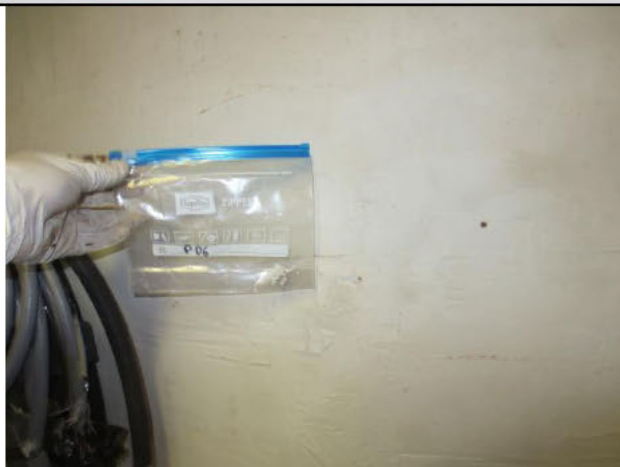
Foto 71

Nr. 140, Anbau: Souterrain, Wandputz  
→ P 06

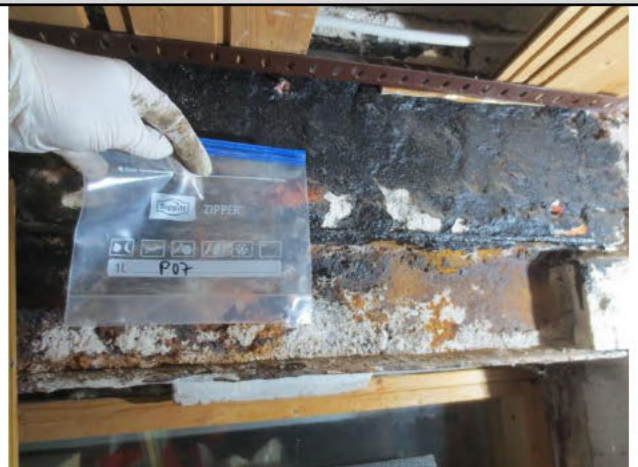
Foto 72

Nr. 140, Anbau: Souterrain, Schutzanstrich Stahlträger  
→ P 07
