2019-210 N1 - [REDACTED] – 10.12.2019
Stand: 27.05.2025

BV ALBERTSTRASSE 19 - 21

HAMBURG – HAMMERBROOK

**Bericht zur Schadstoffhebung
in der Bestandsbebauung**

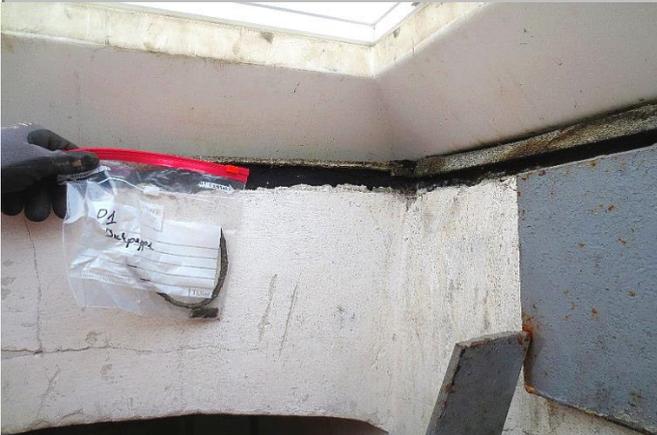
Bild 1

Dachfenster, Anschluss an Dachbahn (Probe P 01: Σ PAK: 18,4 mg/kg TS, Asbest n.n., Hg < 1 mg/kg TS)	5. OG, Akustik-Deckenplatten (Probe P 02, KI 15 – 24, kanzerogen Kat 1 B)
Bild 3

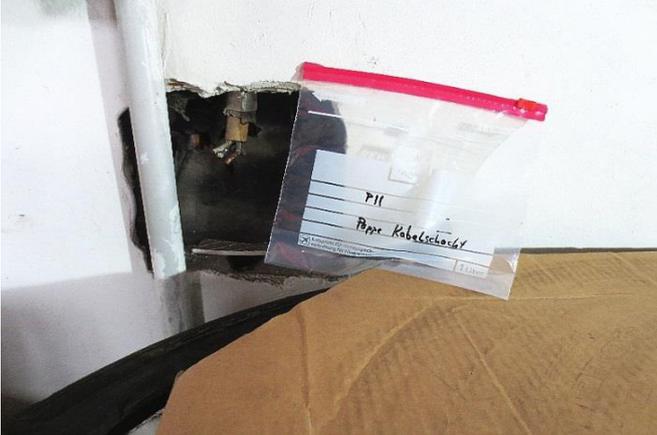
<p>siehe links</p>
<p>Bild 9</p>

Baustoffe mit relevanten Gehalten an PAK wurden in der untersuchten Bausubstanz in Form von Teerpappenauskleidungen von elektrischen Kabelkanälen angetroffen (P 11). (Σ PAK: 8.650 mg/kg TS). Auf Grund des Gebäudealters ist ebenso von alten Kabeln mit Ölpapier- und Teerisolierungen auszugehen.

<p>5. OG Kabelkanal (exemplarisch), Teerpappenauskleidung (Probe P 11: Σ PAK: 8.650 mg/kg TS, BaP: 420 mg/kg)</p>	<p>Bild 10</p>

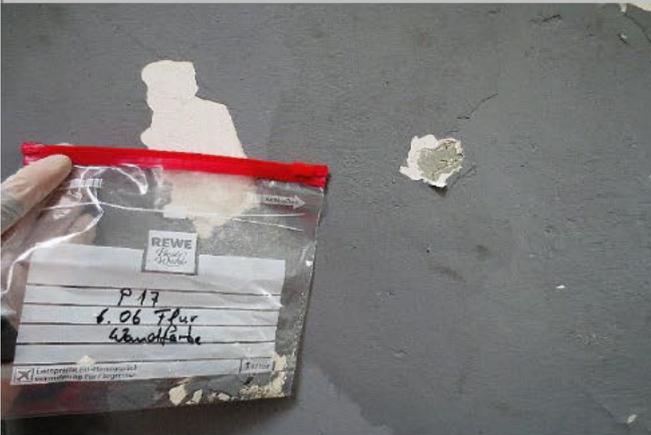
Bild 15

5. OG, Treppenhaus, Wand, Anstrich
(Probe P 17: S PCB 0,61 mg/kg TS)

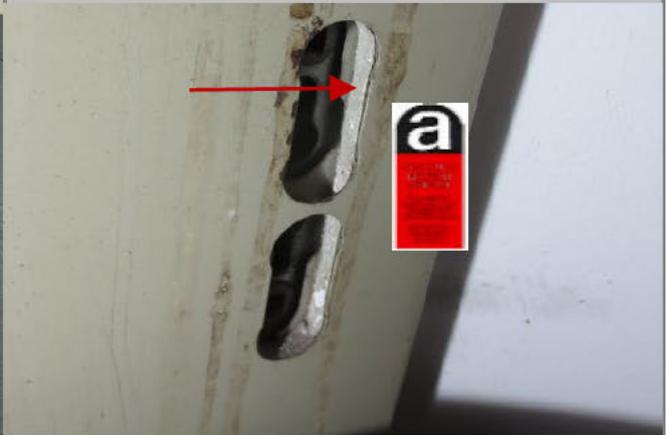
Bild 16

Ältere Feuerschutztüren (vor 1992) können Asbest im Schlosskasten oder als Türfüllung enthalten und werden daher ohne analytischen Nachweis generell als asbesthaltig eingestuft.

5. OG, FH-Tür mit vermutlich asbesthaltiger Füllung im
Schlosskasten (exemplarisch)

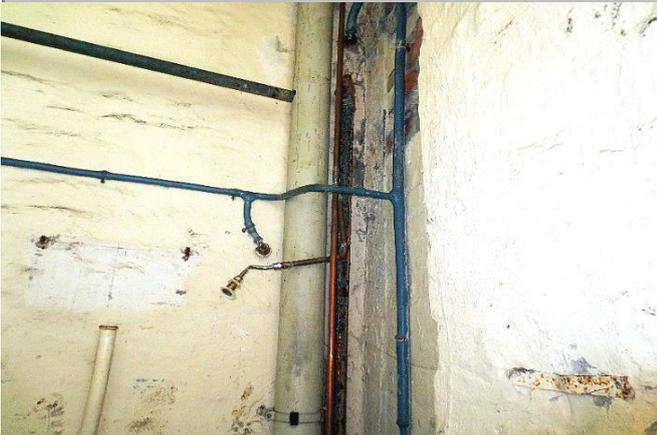
<p>Bild 19</p>

In einigen Sanitärräumen wurden alte Wasserleitungen aus Blei angetroffen. Diese sind im Zuge des Abbruchs vom restlichen Abbruchmaterial zu trennen und gesondert zu entsorgen.

<p>4. OG, Sanitärräume, alte Bleileitungen (blau)</p>	<p>2. OG, Ostseite, Außenwand, Innenputz (Probe P 18: Asbest n.n.)</p>
<p>Bild 21</p>

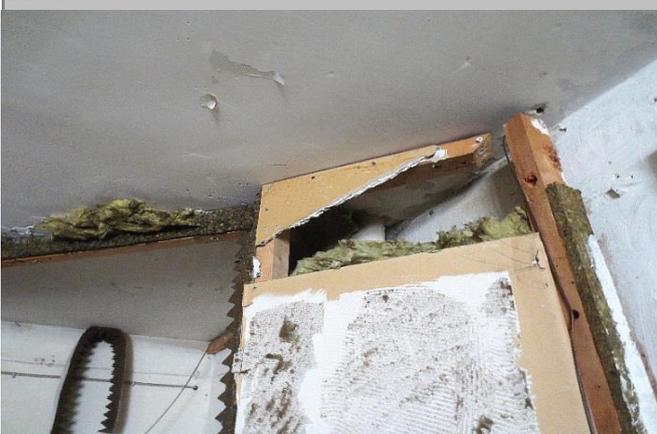
<p>2. OG, Raum westlich neben Treppenhaus, Leichtbau mit KMF-Dämmung, kategorisch als "alte" Mineralwolle eingestuft</p>	<p>2. OG, Raum westlich neben Treppenhaus, Spachtelmassen Gipskarton, Decke (Probe P 34: Asbest n.n.)</p>

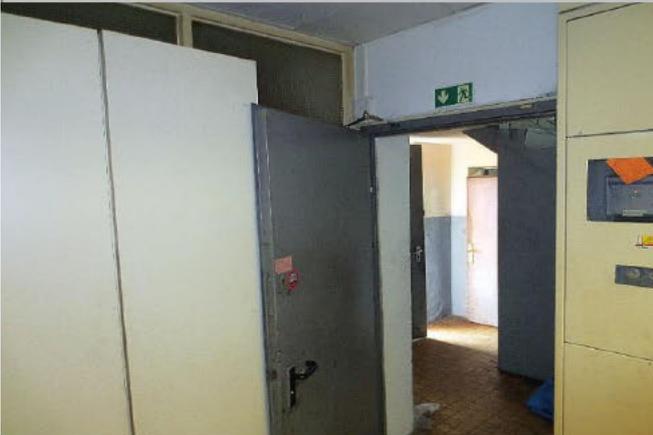
Bild 31

EG, Feuerschutztür mit ggf. asbesthaltiger Füllung, exemplarisch

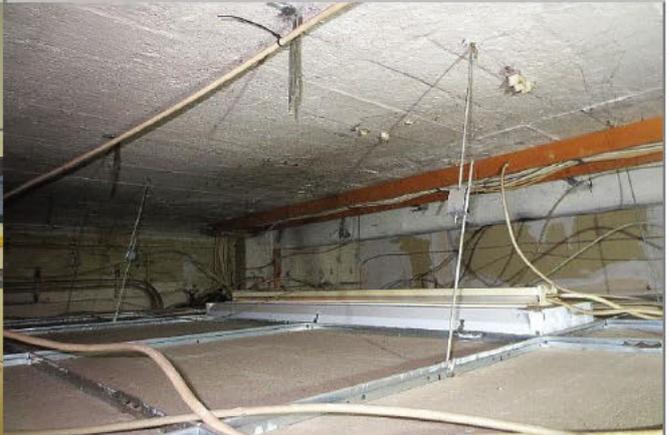
Bild 32

Die angetroffenen Akustik-Decken im 5. OG und im EG sind auf Grund der niedrigen KI-Werte als sog. „alte“ Mineralwolle nach TRGS 521 einzustufen. Es konnten alveolengängige (lungengängige) Fasern nachgewiesen werden, die damit als kanzerogen (Kategorie 1B nach TRGS 905) einzustufen sind.

EG, Flur vor Teeküche, Deckenabhangung mit Akustik-Deckenplatten (Probe P 24, KI < 1, kanzerogen Kat 1 B)

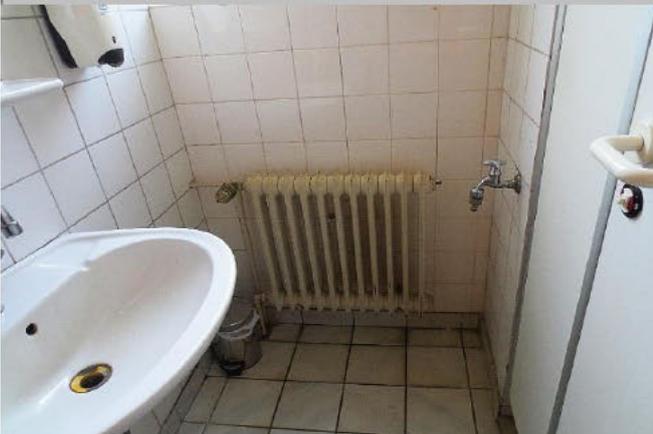
Bild 35

Dichtungen zwischen den Einzelrippen in älteren Heizkörpern können asbesthaltig sein. Die in den Gebäuden vorhandenen Rippenheizkörper werden daher ohne Nachweis als asbesthaltig eingestuft.

EG, Sanitärräume, Gliederheizkörper mit ggf. asbesthaltigen Dichtungen (exemplarisch)

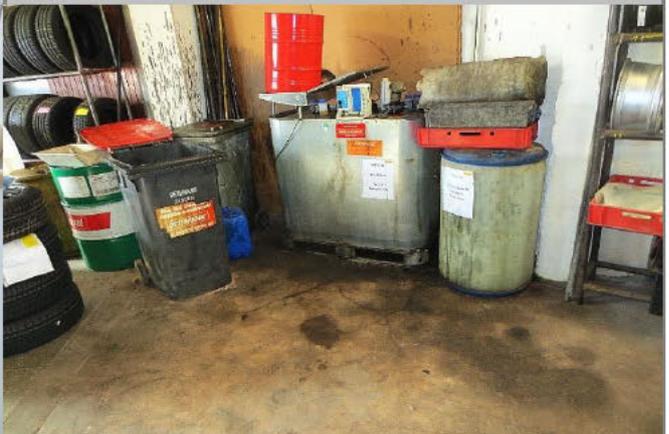
Bild 36

Weitere Gebinde von Mineralölprodukten (Motoröl, Getriebeöl, Altöl) lagern in den Werkstattträumen des Erdgeschosses in kleineren Gebinden bis zu ca. 200 l Volumen und innerhalb eines Sammelbehälters für Altöl (ca. 500 l). Die Gebinde lagern frei auf dem Boden ohne Wannen. An Wänden und auf dem Fußboden im Bereich des Altölbehälters sind deutliche Verschmutzungen durch verspritztes und ausgetretendes

EG, Westseite, Werkstatt, Ölbinde und Altöl-Sammelbehälter, Ölflecken auf Fußboden und an Wänden

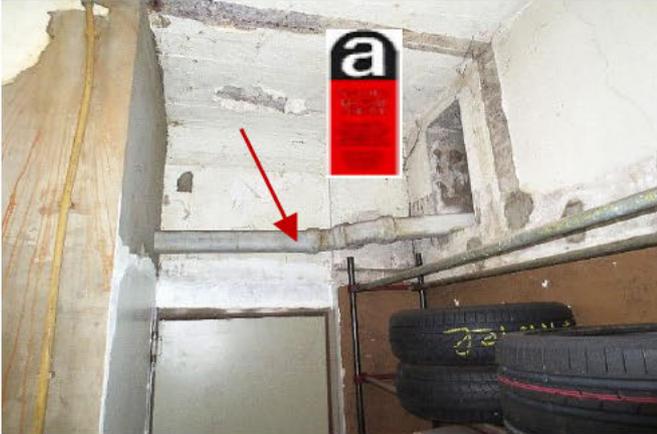
Festgebundene Asbestprodukte wurden in Form von Lüftungskanälen aus Asbestzement-Formteilen („Toschi“-Kanäle) im Erdgeschoss sowie als umlaufende Außenblende unter der Attika des Werkstattanbaus angetroffen.

<p>EG, Lager, Lüftungskanal aus Asbestzement-Formteilen ("Toschi"-Kanal)</p>	<p>EG, Westseite, Werkstatt, partielle Holzvertäfelung, Altholz A IV (kategorisch)</p>
<p>Bild 41</p>

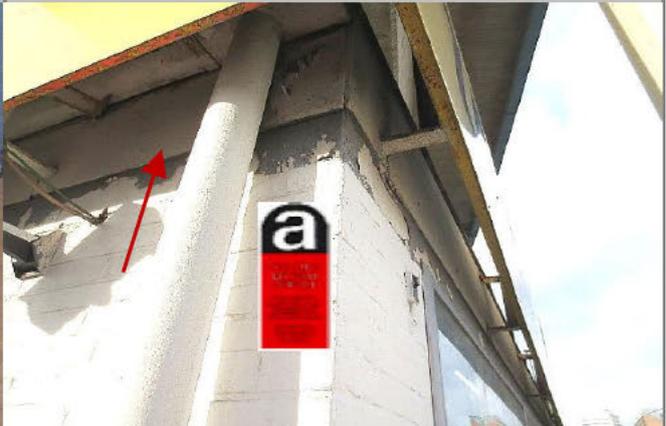
Bild 44

EG, Werkstatt Ostseite, Blende aus Asbestzement-Platten

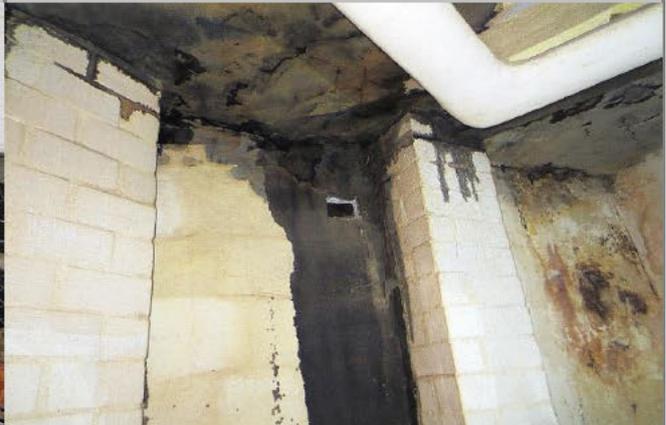
Bild 46

Öl zu erkennen. Im betreffenden Abschnitt des Untergeschosses sind ebenfalls deutliche Verschmutzungen durch ausgetretenes Öl zu erkennen, welches sich offensichtlich vom Erdgeschoss an der Decke und an Wänden ausgebreitet hat.

Eine repräsentative Beprobung des Mauerwerks wurde auf Grund der ungleichmäßigen Ausbreitung der Ölflecken nicht vorgenommen. Es ist jedoch von einer örtlichen, für eine gesonderte Entsorgung relevanten Mineralölbelastung der mineralischen Bausubstanz auszugehen.

Keller, Decke und Kellerwand unter Altöl-Sammelbehälter: starke Ölverunreinigungen

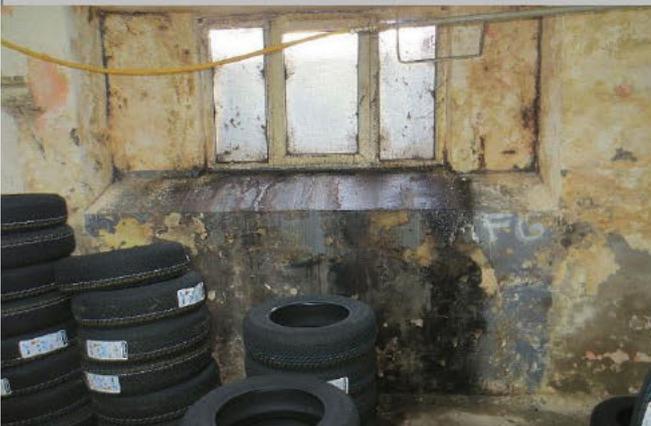
Bild 47

Keller, Wand unter Kasematte zur Nordkanalstraße, Ölverunreinigungen

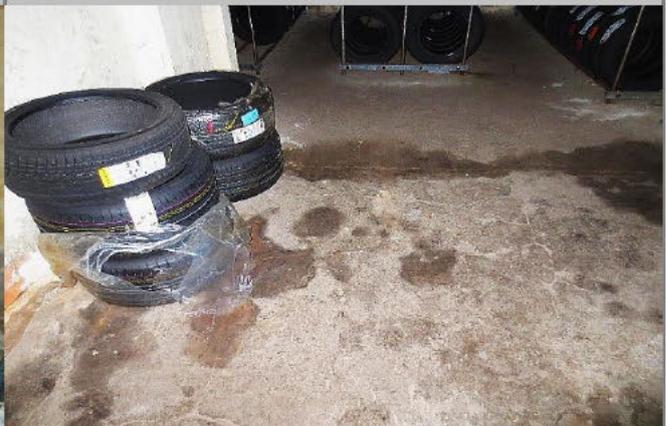
Bild 48

Keller, Fußboden: örtliche Ölflecken

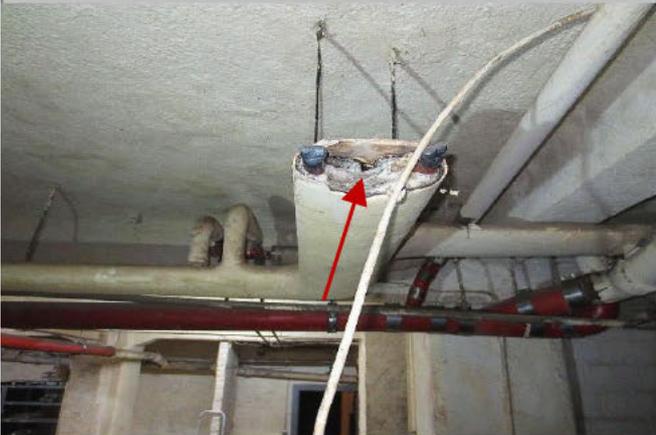
Bild 51

Keller, Heizungsleitungen unter Decke, Isolierung aus KMF-Ummantelung, kategorisch eingestuft als "alte" Mineralwolle

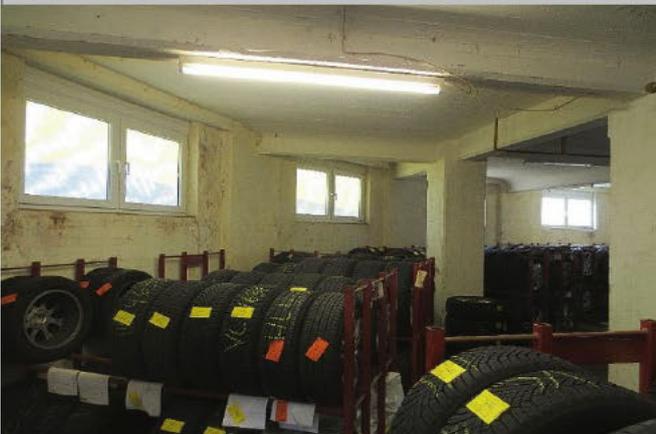
Bild 53

PCB-haltige Produkte können in den vorhandenen älteren Röhrenleuchten in Form von Startern (Kleinkondensatoren) für die Leuchtstoffröhren vorhanden sein.

In allen Geschossen des Gebäudes wurden Lampen mit Leuchtstoffröhren angetroffen. Leuchtstoffröhren und Energiespar-Leuchtmittel können quecksilberhaltig sein. Vor Beginn der Abbrucharbeiten sind diese einzusammeln und gemäß der Abfallschlüsselnummern einer fachgerechten Verwertung/Entsorgung zuzuführen.

4. OG, Leuchtstofflampen (exemplarisch), ggf. quecksilberhaltige Leuchtmittel und PCB-haltige Starter
