Gutachten

Nr. SH - 22 / 42 vom 19.12.2022

**zum Zustand, zur Erhaltungswürdigkeit und zur Erhaltungsmöglichkeit
des vom Neubauvorhaben potentiell betroffenen Baumbestands**

Projekt:	WE 1232 Neue Rabenstraße / Alsterterrasse / Warburgstraße in 20354 Hamburg
Auftraggeber:	HANSAINVEST Hanseatische Investment GmbH
Angebot:	vom 01.02.2022
Ortsbesichtigung und Wurzelsuchgrabungen:	am 26.07.2022
Gutachter:	ö.b.v. Sachverständiger Dipl.-Ing. Eckhard Zemke
Hilfskräfte bei der Wurzel- raumuntersuchung:	2 Mitarbeiter der Firma Burdock-Baumdienst
Anlagen und Einlagen:	<ul style="list-style-type: none">– Fotodokumentation– Vermessungsplan Bearbeitungsgebiet– Baumbestandsplan– Baumbestandsplan mit sehr erhaltungswürdigen Bäumen– Planausschnitt Gräben 1+2– Planausschnitt Gräben 3+4

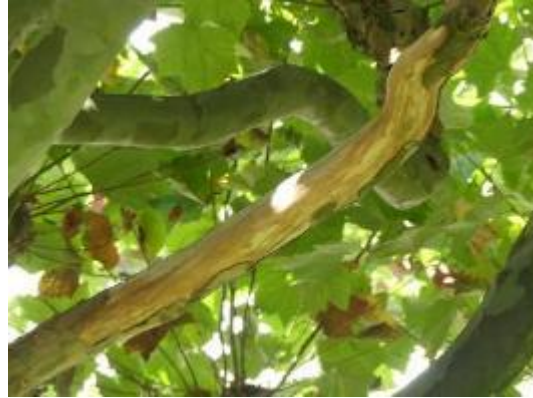
Abgestorbene Starkäste
Foto erstellt durch Eckhard Zemke

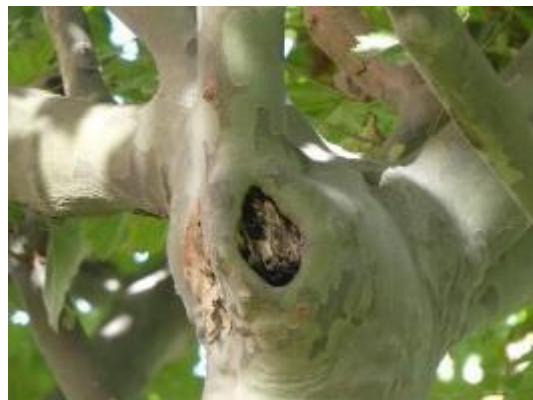
Eingefallene Schnittwunde
Foto erstellt durch Eckhard Zemke

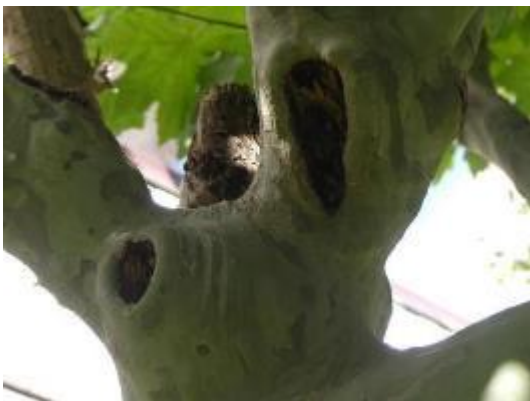
Eingefallene Schnittwunde
Foto erstellt durch Eckhard Zemke

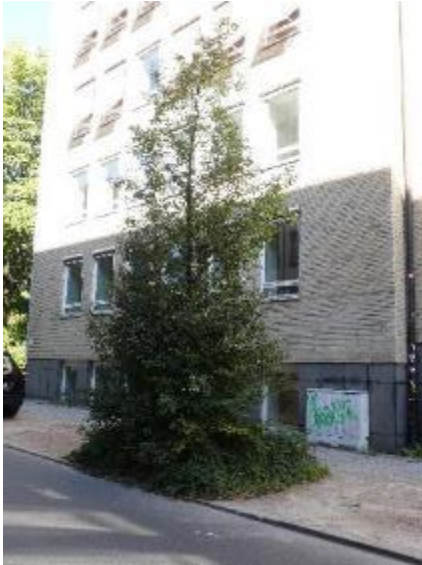
Stammumfang:	39 cm	Kronendurchmesser:	3,0 m
Höhe:	7,0 m	Kronenansatz:	in 3,0 m Höhe
Kronenform:	kreisförmig		
Vitalität:	1	Verkehrssicherheit:	gegeben
Bemerkungen:	– Massive Stockausschläge in der Unterlage.

Massive Stammaustriebe
Foto erstellt durch Eckhard Zemke

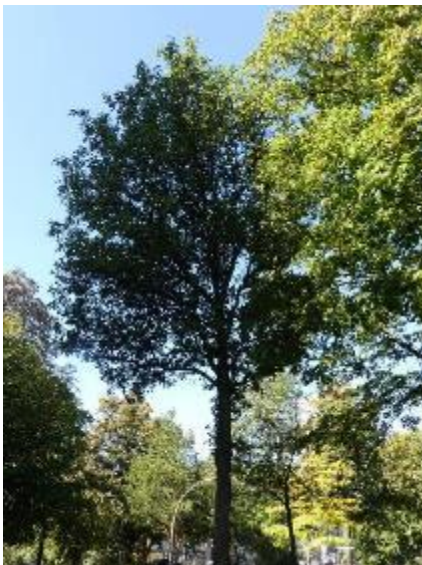
Stammumfang:	65 cm	Kronendurchmesser:	6,0 m
Höhe:	8,0 m	Kronenansatz:	in 3,0 m Höhe
Kronenform:	halbkreisförmig in Richtung Westen orientiert		
Vitalität:	1	Verkehrssicherheit:	gegeben
Bemerkungen:	– Sehr einseitige Krone aufgrund Wuchskonkurrenz nebenstehender großer Hainbuchen.

Einseitige Krone
Foto erstellt durch Eckhard Zemke

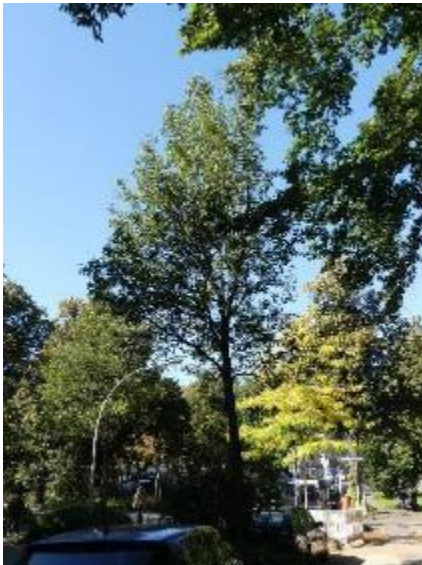
Stammumfang:	57 cm	Kronendurchmesser:	5,0 m
Höhe:	9,0 m	Kronenansatz:	in 3,0 m Höhe
Kronenform:	halbkreisförmig in Richtung Westen orientiert		
Vitalität:	1	Verkehrssicherheit:	gegeben
Bemerkungen:	– Sehr einseitige Krone aufgrund Wuchskonkurrenz rückwärtig stehender großer Hainbuchen.

Einseitige Krone

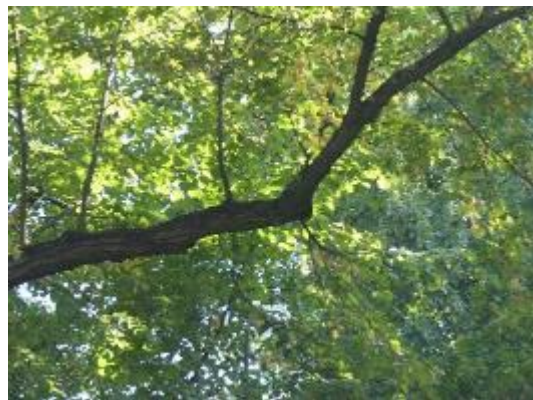
Rückschnittstelle
Foto erstellt durch Eckhard Zemke

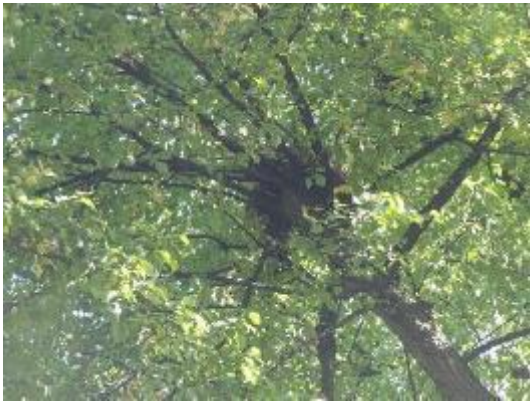
Rückschnittsstelle
Foto erstellt durch Eckhard Zemke

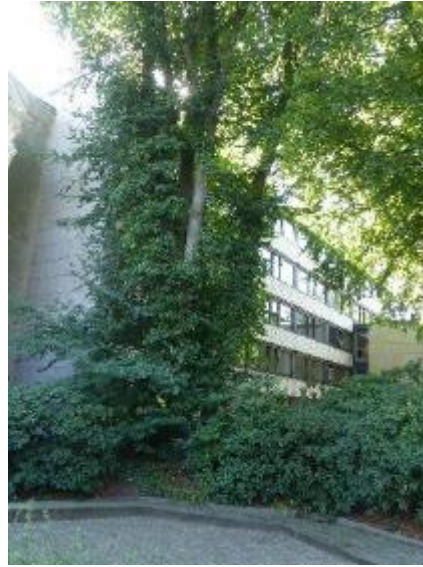
Fremdbewuchs mit Efeu
Foto erstellt durch Eckhard Zemke

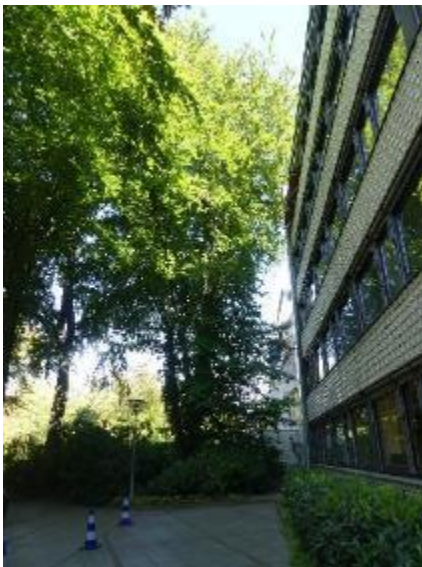
- Krone ragt ca. 4,0 m über das Bestandsgebäude.

Krone ragt über Bestandsgebäude
Foto erstellt durch Eckhard Zemke

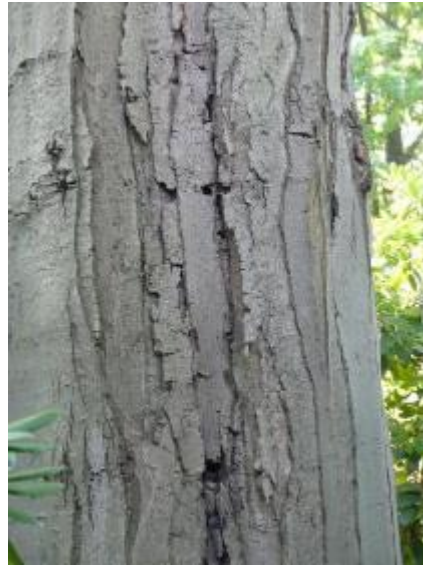
Stammumfang:	300 cm	Kronendurchmesser:	20,0/8,0 m
Höhe:	28,0 m	Kronenansatz:	in 10,0 m Höhe
Kronenform:	ovalförmig		
Vitalität:	1	Verkehrssicherheit:	gegeben
Bemerkungen:	<ul style="list-style-type: none"> – Der Stamm gabelt in 3,0 bis 3,5 m Höhe in drei Stämm- linge. Ehemals waren es vier Stämm- linge, ein Stämm- ling ist entnommen worden. – Sehr ovalförmige Krone aufgrund Wuchskonkurrenz ne- benstehender Bäume. – Stammwunde von 50 bis 150 cm Höhe, seitlich gute Wundwulste, festes Splintholz.

Stammwunde
Foto erstellt durch Eckhard Zemke

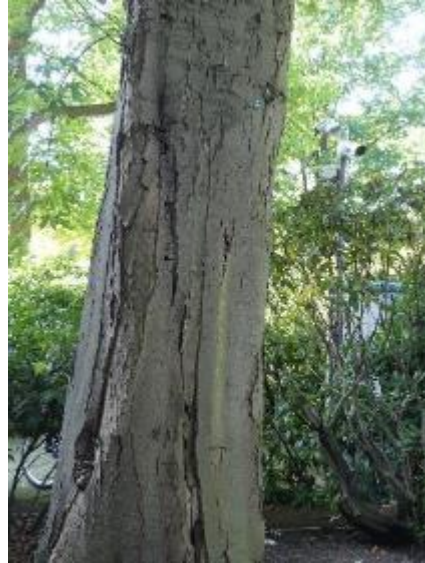
Stammumfang:	257 cm	Kronendurchmesser:	16,0/8,0 m
Höhe:	28,0 m	Kronenansatz:	in 8,0 m Höhe
Kronenform:	halbkreisförmig in Richtung Süden orientiert		
Vitalität:	1	Verkehrssicherheit:	gegeben
Bemerkungen:	<ul style="list-style-type: none"> – Einseitige Krone aufgrund Wuchskonkurrenz nebenstehender Bäume. – Auf Gebäudeseite sind Rückschnittmaßnahmen zur Gebäudedefreihaltung durchgeführt worden. – Es sind leichte verwachsene Rissbildungen am Stamm erkennbar, seitlich gute Wundwulstbildung, festes Splintholz. – Der Baum ist bruchssicher.

Rindenanomalien am Stamm
Foto erstellt durch Eckhard Zemke

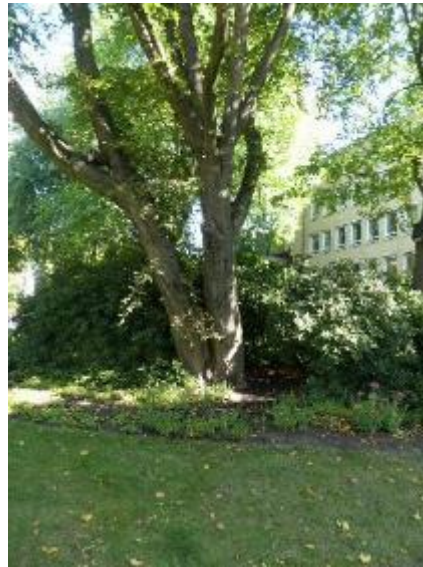
Doppelstämmigkeit
Foto erstellt durch Eckhard Zemke

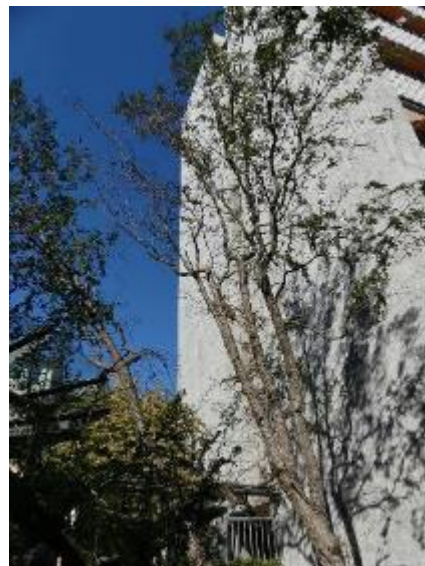
Abgestorbene Kronenteile
Foto erstellt durch Eckhard Zemke

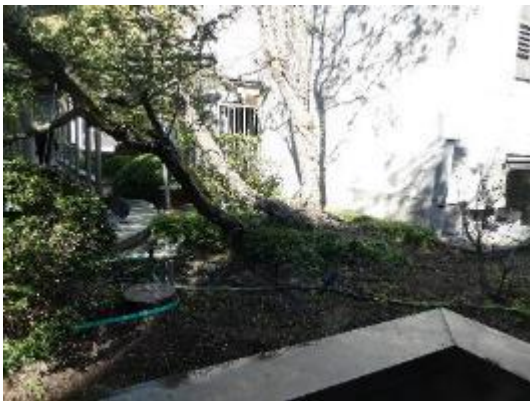
Auseinanderbrechende Stämmlinge
Foto erstellt durch Eckhard Zemke

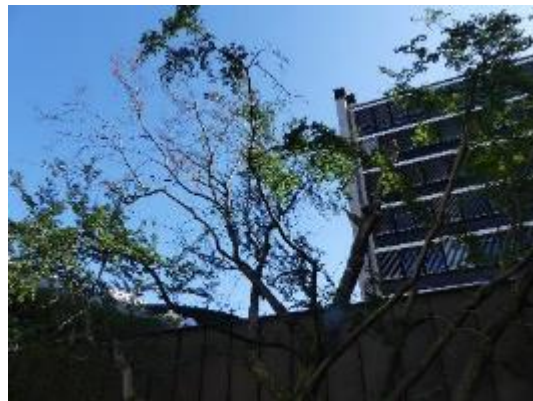
Stammumfänge:	54+73 cm	Kronendurchmesser:	6,0/3,0 m
Höhe:	5,0 m	Kronenansatz:	in 1,5 m Höhe
Kronenform:	ovalförmig		
Vitalität:	3-4	Verkehrssicherheit:	gegeben
Bemerkungen:	<ul style="list-style-type: none"> – Große Teile sind bereits abgestorben, ebenso der Hauptleittrieb. Dieser ist bereits eingekürzt worden. – Der Baum ist perspektivisch abgängig.

Fast abgestorbene Krone
Foto erstellt durch Eckhard Zemke

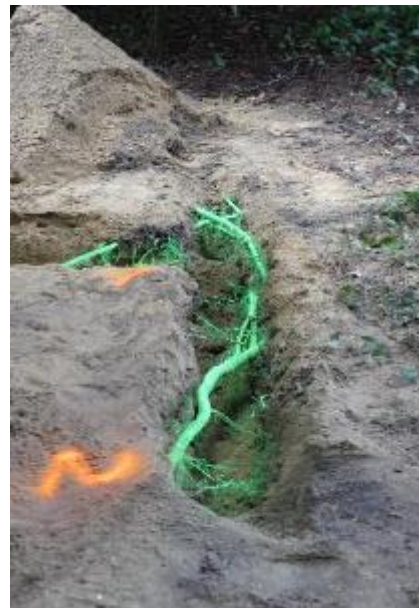
Oberflächennahe Wurzeln
Foto erstellt durch Eckhard Zemke

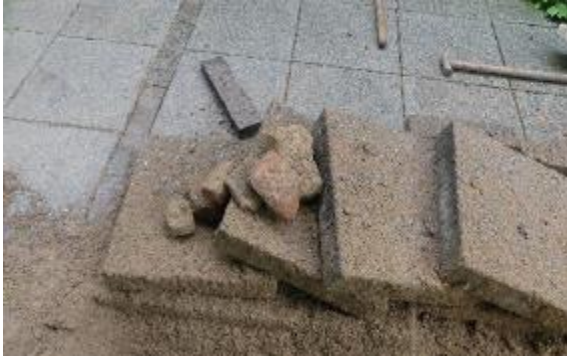
Tragschichtmaterial für Betonplatten, dann sandiger leicht anehmiger Boden, mit Ziegel- und Betonbruch durchsetzt. Ab -60 cm deutlich anehmig und hochgradig verdichtet, schwer lösbar.

Beton und Ziegelbruch
Foto erstellt durch Eckhard Zemke

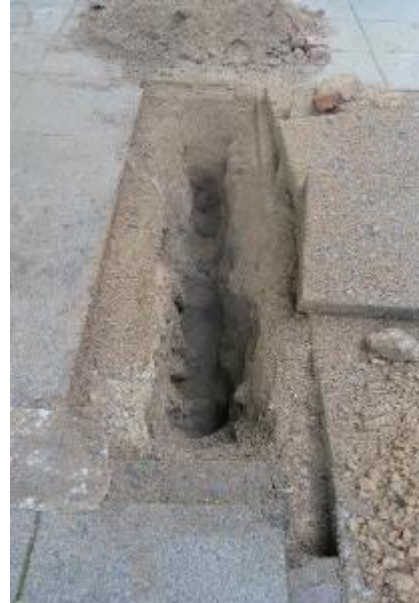
Graben ohne Wurzelwerk
Foto erstellt durch Eckhard Zemke

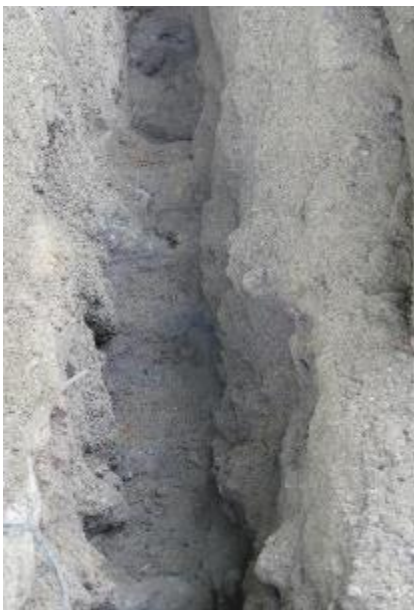
Graben ohne Wurzelwerk
Foto erstellt durch Eckhard Zemke
