## Gutachten

Nr. SH - 23 / 11 vom 07.03.2023, aktualisiert 04.05.2024

zum Zustand und zur Erhaltungswürdigkeit des vom  
Neubauprojekt potentiell betroffenen Baumbestands

| <b>Bauvorhaben:</b> | Quartier Wandsbek Markt in Hamburg,<br>Bereich Kaufhaus |

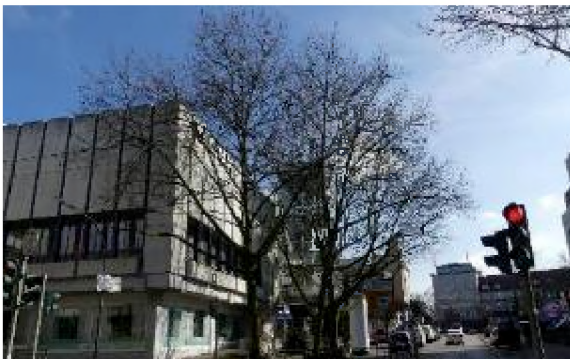
Bäume 01, 02 und 15, Kronen

| Bemerkungen: | <ul style="list-style-type: none"><li>– Bestandteil einer Platanen-Dreiergruppe.</li><li>– Der Baum steht in einem Betonring mit 180 cm Durchmesser.</li><li>– Die Wurzeln sind in nebenliegende Belagsflächen aus Betonplatten und Mosaikpflaster eingewachsen. Es sind bereits Teilflächen aufgehoben worden, offensichtlich aufgrund von Wurzeleinwachsungen.</li><li>– Der Betonring ist mittlerweile durch Dickenwachstum gesprengt worden.</li><li>– Pflanzjahr 1973.</li><li>– FÄLLUNG FÜR GEBÄUDEABBRUCH</li></ul> | | |

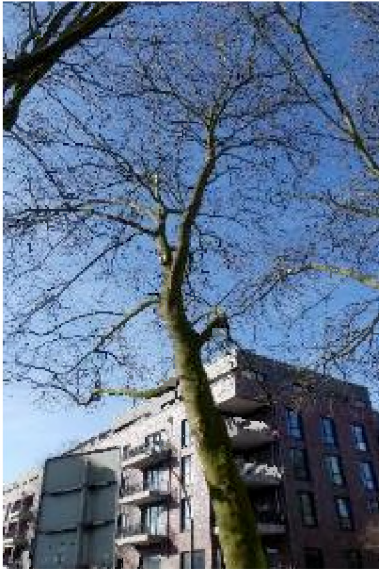
| Bemerkungen: | <ul style="list-style-type: none"><li>– Bestandteil einer Platanen-Dreiergruppe.</li><li>– Einseitige Krone aufgrund Wuchskonkurrenz nebenstehender Bäume.</li><li>– In 9,0 m Höhe verwachsener Stammriss mit nässender Wunde.</li></ul> | | |

- Der Baum steht in einem Betonring mit 180 cm Durchmesser.
- Die Wurzeln sind bereits in nebenliegende Flächen eingewachsen und haben zu Belagsanhebungen geführt.
- Pflanzjahr 1978
- FÄLLUNG FÜR GEBÄUDEABBRUCH

**Krone**

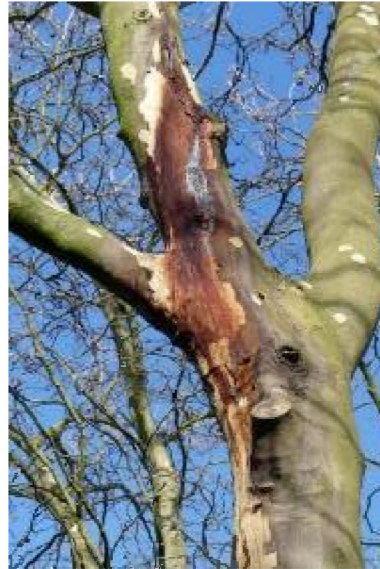
**Wunde mit Ausfluss**

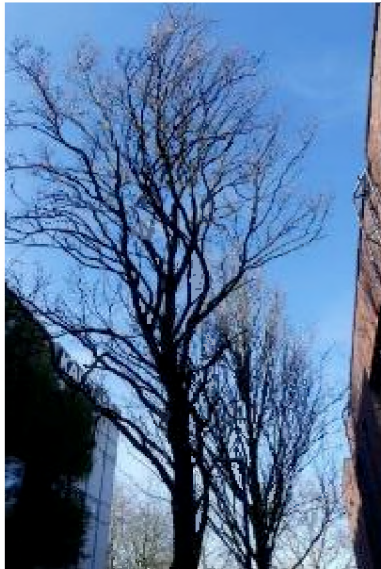
| Bemerkungen: | <ul style="list-style-type: none"> <li>– Der Baum steht unter eingeschränkten Standortbedingungen und weist umfangreiches Totholzvorkommen sowie eine stark zerklüftete Krone auf.</li> <li>– Pflanzjahr 1990.</li> </ul> | | |

**Lockere Krone**

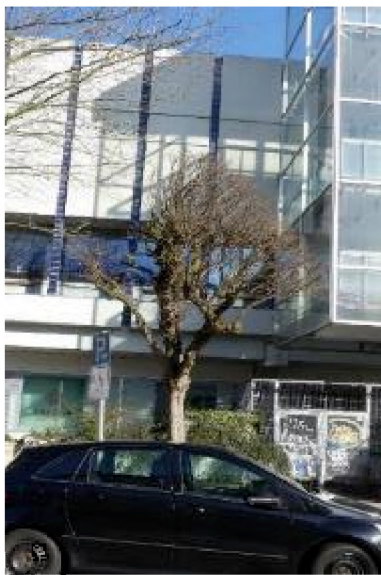
**Ansicht / Habitus**

| Bemerkungen: | <ul style="list-style-type: none"> <li>– Der Baum weist starke Degenerationserscheinungen auf.</li> <li>– In 2,2 m Höhe einfallende Stammwunde, noch bruchsfest.</li> <li>– FÄLLUNG FÜR GEBÄUDEABBRUCH</li> </ul> | | |

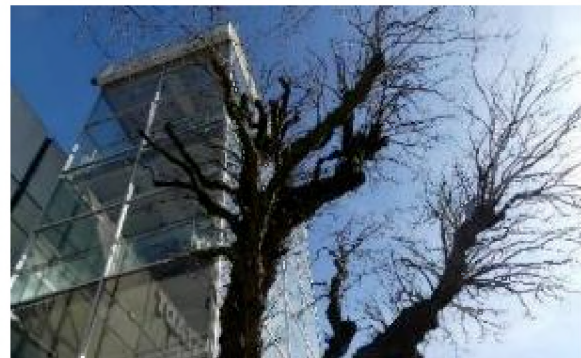
**Absterbende Krone**

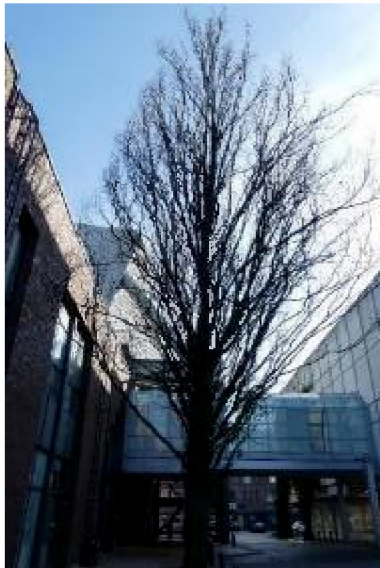
**Ansicht / Habitus**

| Bemerkungen: | <ul style="list-style-type: none"> <li>- Der Baum zeigt eine etwas lockere Kronenarchitektur mit etwas verstärktem Totholzanteil im Feinastbereich.</li> <li>- Pflanzjahr 1990.</li> </ul> | | |

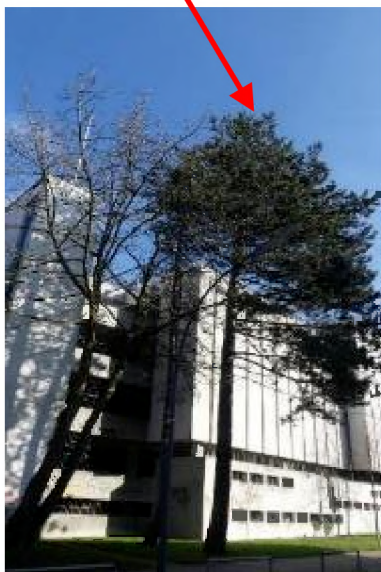
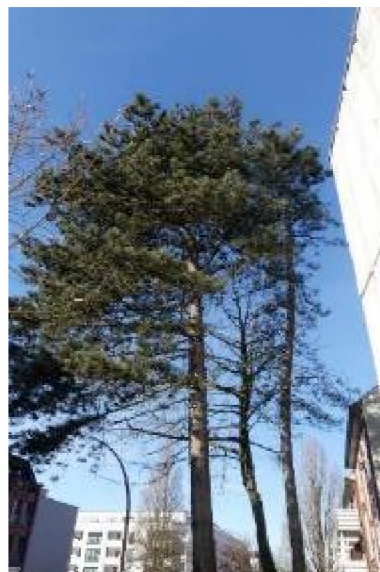
| Bemerkungen: | <ul style="list-style-type: none"><li>- Etwas einseitige Krone durch Wuchskonkurrenz nebenstehender Bäume.</li><li>- Einseitige Rückschnitte zur Gebäudefreihaltung</li><li>- Pflanzjahr 1978.</li><li>- FÄLLUNG FÜR GEBÄUDEABBRUCH</li></ul> | | |

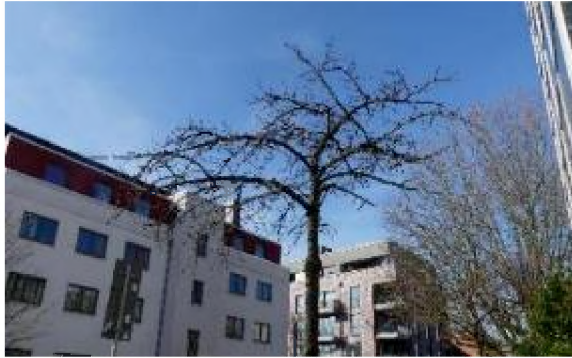
**Krone**

| Bemerkungen: | <ul style="list-style-type: none"><li>- Der Baum steht in einer erhöhten Baumscheibe, eingefasst mit Winkelstützwänden, 2,0 x 1,0 m.</li><li>- Der Baum zeigt deutliche Degenerationserscheinungen.</li><li>- Pflanzjahr 1981.</li><li>- FÄLLUNG FÜR GEBÄUDEABBRUCH</li></ul> | | |

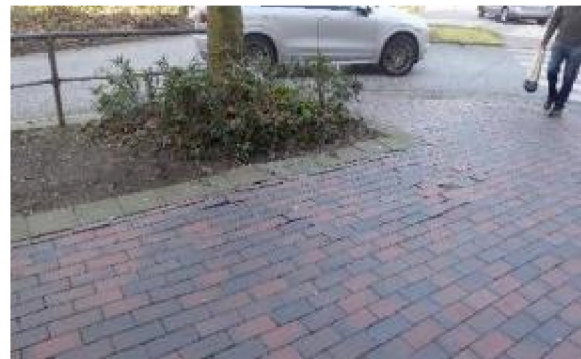
| Bemerkungen: | <ul style="list-style-type: none"> <li>– Der Baum steht in einer Baumscheibe, 2,0 x 4,0 m.</li> <li>– In nebenliegenden Flächen sind Belagsanhebungen, resultierend aus Wurzeleinwachsungen, erkennbar.</li> <li>– Auf Gebäudeseite sind leichte Rückschnittmaßnahmen zur Gebäudefreihaltung durchgeführt worden.</li> <li>– Pflanzjahr 1990.</li> <li>– FÄLLUNG FÜR GEBÄUDEABBRUCH</li> </ul> | | |

**Standortsituation / Belagsanhebungen**

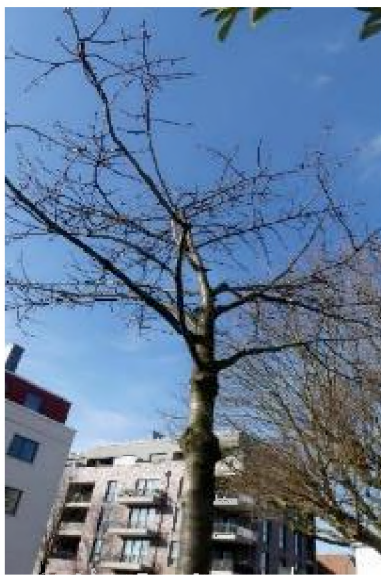
Krone

| Bemerkungen: | <ul style="list-style-type: none"><li>- Der Baum steht in einer erhöhten Baumscheibe, mit Winkelstützwänden eingefasst, 2,0 x 1,0 m.</li><li>- Insgesamt eine stark zerklüftete Kronenarchitektur.</li><li>- Pflanzjahr 1990.</li><li>- FÄLLUNG FÜR GEBÄUDEABBRUCH</li></ul> | | |

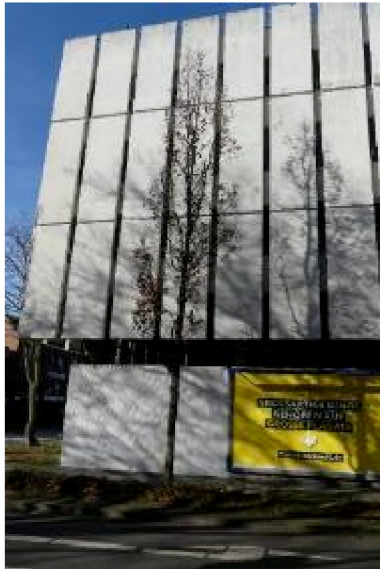
**Ansicht / Habitus**

| Bemerkungen: | <ul style="list-style-type: none"><li>- Einseitige Krone aufgrund Rückschnittmaßnahmen zur Gebäudedefreihaltung.</li><li>- Pflanzjahr 2005.</li><li>- FÄLLUNG FÜR GEBÄUDEABBRUCH</li></ul> | | |

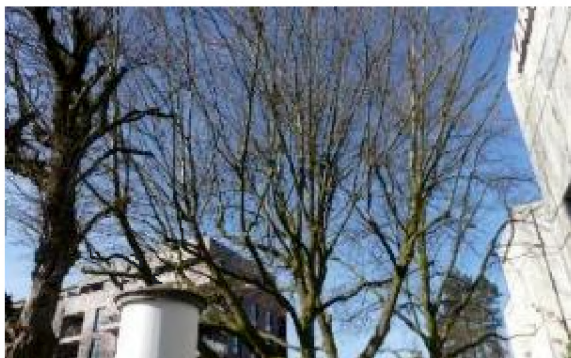
| Bemerkungen: | <ul style="list-style-type: none"> <li>– Bestandteil einer Platanen-Dreiergruppe.</li> <li>– Sehr einseitige Krone aufgrund Wuchskonkurrenz.</li> <li>– Der Baum ist ehemals in 6,0 bis 8,0 m Höhe gekappt worden und wieder durchgetrieben, daher eine sehr fototroph entwickelte Krone.</li> <li>– Der Baum steht in einem Betonring mit 180 cm Durchmesser.</li> <li>– Die Wurzeln sind in nebenliegende Belagsflächen eingewachsen und beginnen diese anzuheben.</li> <li>– Pflanzjahr 1973.</li> <li>– FÄLLUNG FÜR GEBÄUDEABBRUCH</li> </ul> | | |

**Krone, ehemals gekappt**

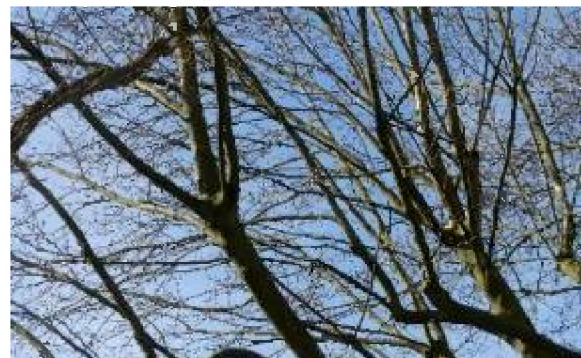
**Ehemalige Kappstellen**

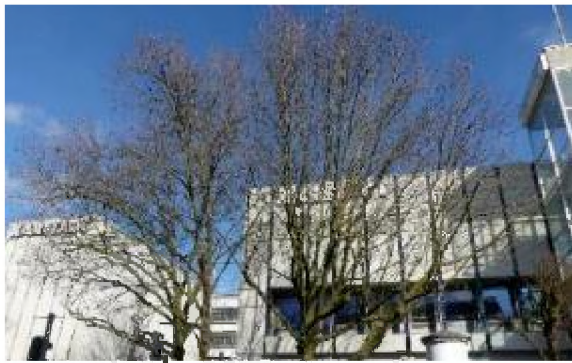
**Unterschiedliche Kronenstruktur**

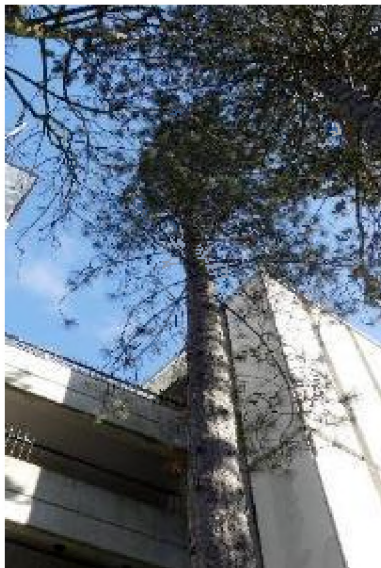
| Bemerkungen: | <ul style="list-style-type: none"> <li>- Der Baum hat leichten Sichelwuchs.</li> <li>- Auf Gebäudeseite sind Rückschnittmaßnahmen zur Gebäudefreihaltung durchgeführt worden.</li> <li>- Pflanzjahr 1980.</li> <li>- FÄLLUNG FÜR GEBÄUDEABBRUCH</li> </ul> | | |

**Schlanke Krone**

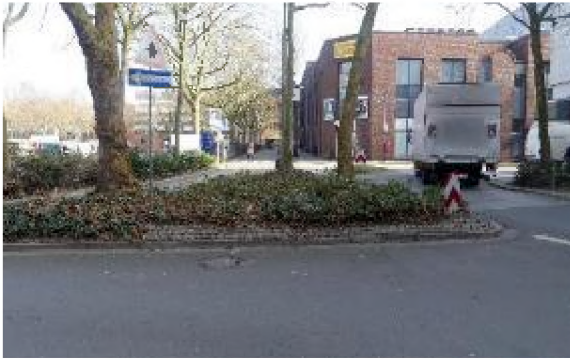
Bäume 19A, 34 und 36, Standortsituation

| Bemerkungen: | <ul style="list-style-type: none"><li>- Der Baum ist Bestandteil einer Platanen-Dreiergruppe und steht in einer dreieckigen Verkehrsinsel.</li><li>- Etwas lockere Kronenarchitektur.</li><li>- Es sind Rückschnittmaßnahmen zur Freihaltung der nebenstehenden Straßenlaterne durchgeführt worden.</li><li>- Leicht geneigter Stamm</li><li>- Pflanzjahr 1993.</li></ul> | | |

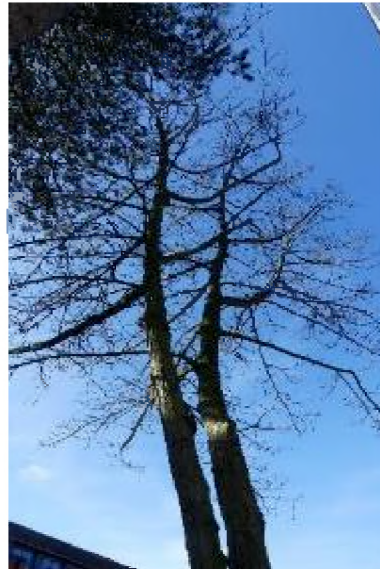
| Bemerkungen: | <ul style="list-style-type: none"><li>- Der Stamm gabelt in 50 cm Höhe.</li><li>- Einseitige Krone aufgrund Rückschnittmaßnahmen zur Gebäudefreihaltung.</li><li>- Astungswunden, größtenteils einfaulend.</li><li>- Reibende und scheuernde Äste in der Krone.</li><li>- Pflanzjahr 1978.</li><li>- FÄLLUNG FÜR GEBÄUDEABBRUCH</li></ul> | | |

**Rückschnitt auf Gebäudeseite**

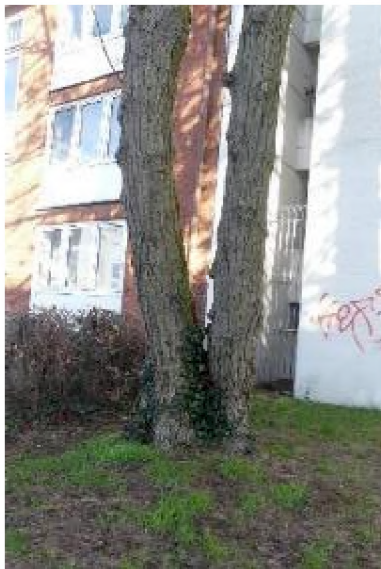
**Doppelstämmigkeit**

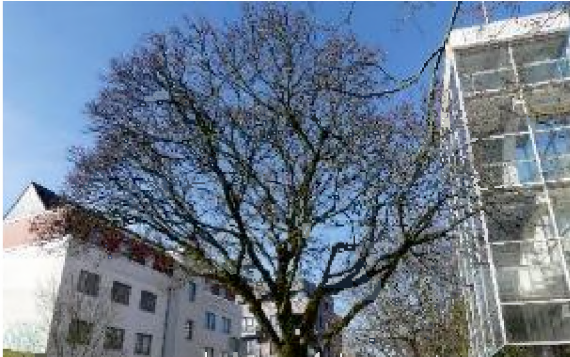
**Krone**

| Bemerkungen: | <ul style="list-style-type: none"> <li>– Der Baum steht in einer erhöhten Baumscheibe, eingefasst mit Winkelstützen, 2,0 x 1,0 m.</li> <li>– Schirmförmige Krone mit dichter Beastung, jedoch deutlicher Kleinlaubigkeit.</li> </ul> | | |

- Der Baum ist bis in den Starkastbereich zurückgeschnitten worden.
- Pflanzjahr 1978.
- FÄLLUNG FÜR GEBÄUDEABBRUCH

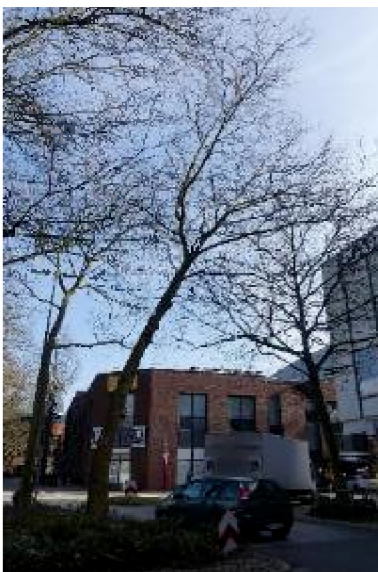
| Bemerkungen: | <ul style="list-style-type: none"> <li>- Der Baum ist Bestandteil einer Platanen-Dreiergruppe und steht in einer dreieckigen Verkehrsinsel.</li> <li>- Durch Wuchskonkurrenz etwas geneigter Stamm in Richtung Süden.</li> <li>- Pflanzjahr 1992.</li> </ul> | | |

**Stamm, krumm gewachsen**

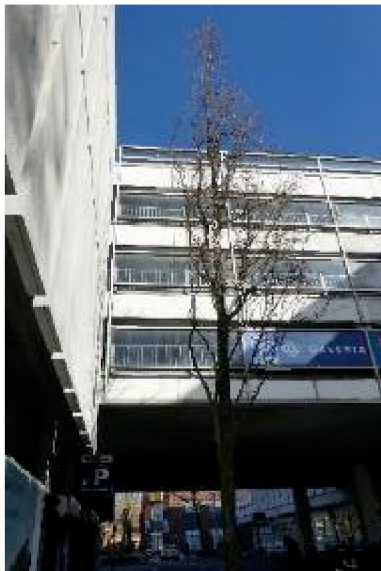
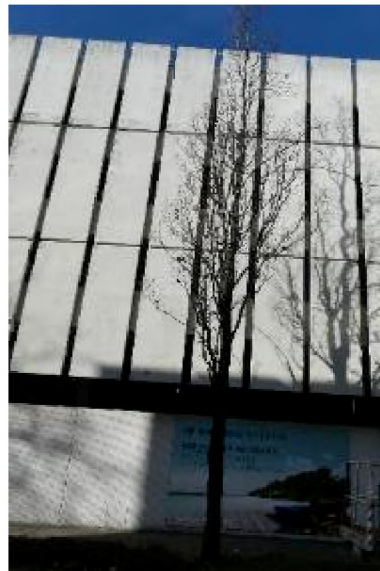
| Bemerkungen: | <ul style="list-style-type: none"><li>– Leicht einseitige Krone durch Rückschnittmaßnahmen zur Gebäudefreihaltung.</li><li>– Pflanzjahr 1990.</li><li>– FÄLLUNG FÜR GEBÄUDEABBRUCH</li></ul> | | |

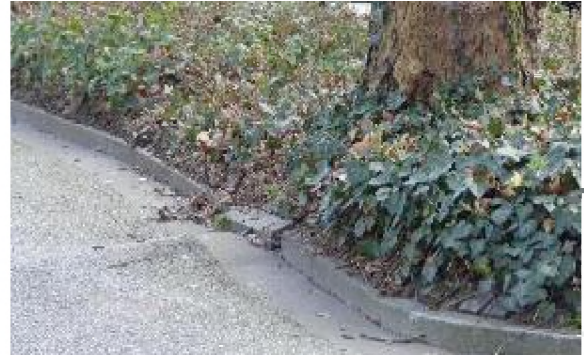
- Im nebenliegenden Straßen-Asphaltbelag sind Belagsanhebungen und Bordsteinverwerfungen, resultierend aus Wurzeleinwachsungen, erkennbar.
- Pflanzjahr 1977.

**Bord- und Belagsanhebung**

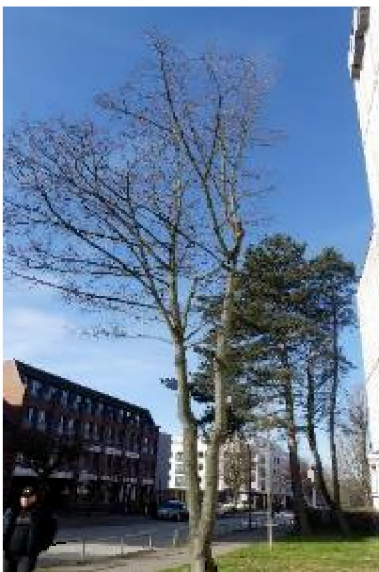
| Bemerkungen: | <ul style="list-style-type: none"> <li>– Halbkreisförmige Krone aufgrund Rückschnittmaßnahmen zur Gebäudefreihaltung.</li> <li>– Pflanzjahr 1980.</li> <li>– FÄLLUNG FÜR GEBÄUDEABBRUCH</li> </ul> | | |

**Sehr einseitige Krone**

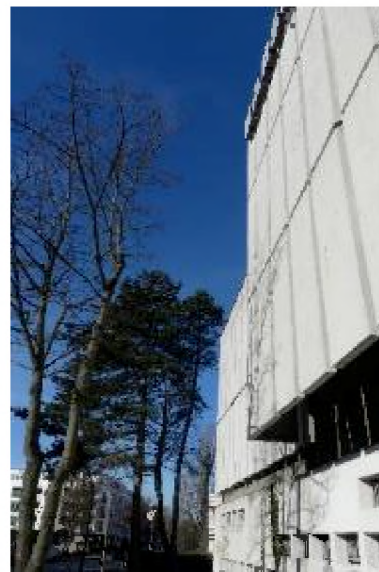
**Kronenrückschnitt zur Gebäudefreihaltung**

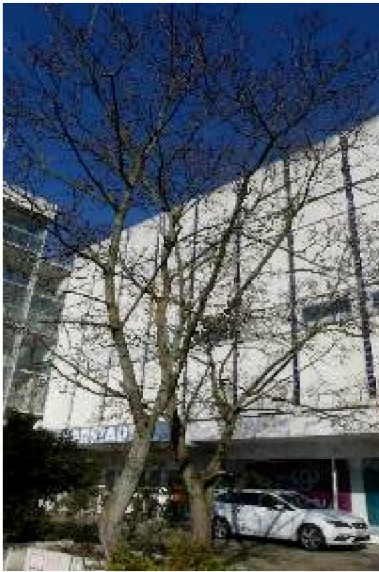
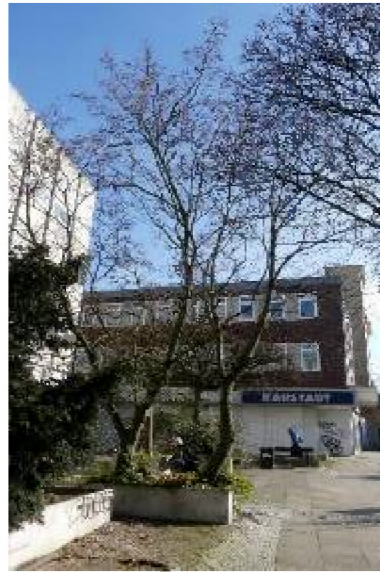
| Bemerkungen: | <ul style="list-style-type: none"><li>– Steht mit Baum Nr. 62 in einem Pflanzkübel und bildet mit diesem eine gemeinsame Krone.</li><li>– FÄLLUNG FÜR GEBÄUDEABBRUCH</li></ul> | | |

**Bäume 61 und 62, gemeinsame Krone**

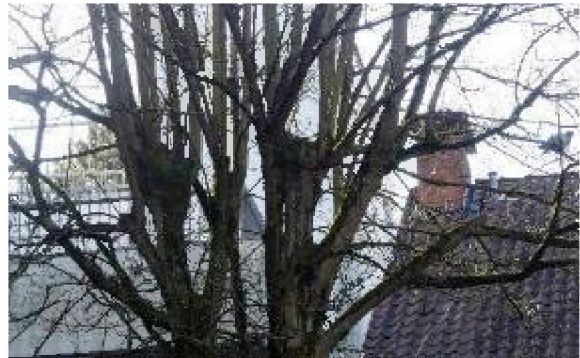
| Bemerkungen: | <ul style="list-style-type: none"><li>– Der Stamm gabelt in 50 cm Höhe, der Hauptstämmeling gabelt nochmals in 3,0 m Höhe.</li><li>– Der Baum wurde ehemals in rund 8,0 m Höhe gekappt und ist mit einer gleichmäßigen Kronenform wieder durchgetrieben.</li></ul> | | |

Ehemalige Kappstellen
