Gutachten

Nr. SH - 21 / 4 vom 27.02.2021

zum Zustand der öffentlichen Bäume incl. Schutzmaßnahmen
bei Realisierung eines Neubauprojekts

Bauvorhaben: Überseering 17 in Hamburg City Nord

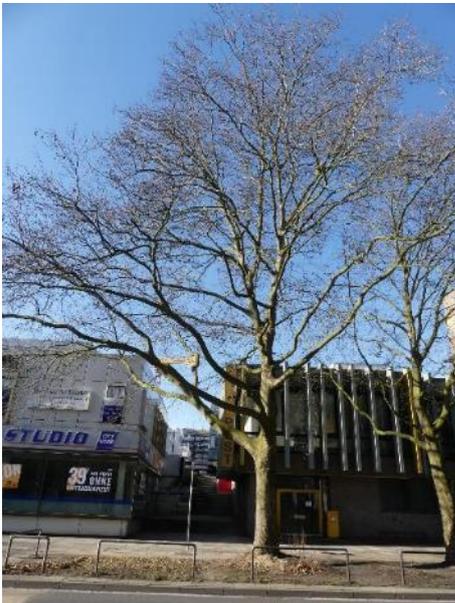
4.1 Baum Nr. 01 - *Platanus acerifolia* - Platane

Stammumfang:	218 cm	Kronendurchmesser:	17,0 m
Höhe:	20,0 m	Kronenansatz:	in 3,0 m Höhe
Kronenform:	kreisförmig		
Vitalität:	1	Verkehrssicherheit:	gegeben
Bemerkungen:	– Reibende und scheuernde Äste in der Krone. – Belagsanhebungen im nebenliegenden Geh- und Radweg.

Ansicht / Habitus Foto erstellt durch [REDACTED]

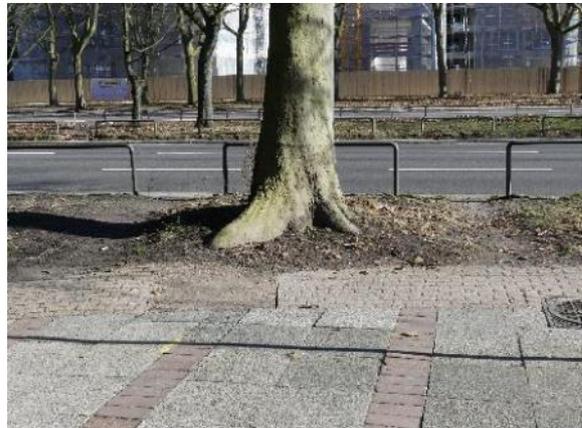
Glensanda statt Betonpflaster Foto erstellt durch [REDACTED]

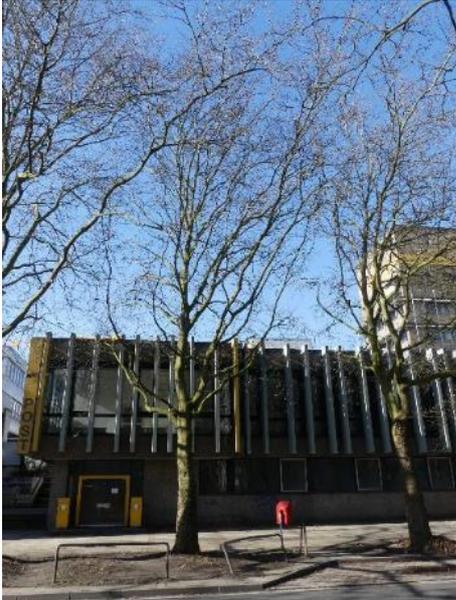
4.2 Baum Nr. 02 - *Platanus acerifolia* - Platane

Stammumfang:	181 cm	Kronendurchmesser:	11,0 m
Höhe:	18,0 m	Kronenansatz:	in 3,5 m Höhe
Kronenform:	leicht ovalförmig		
Vitalität:	1	Verkehrssicherheit:	gegeben
Bemerkungen:	– Belagsanhebungen im nebenliegenden Geh- und Radweg. Teilweise sind bereits Betonpflastersteine entnommen und durch Glensanda ersetzt worden.

Ansicht / Habitus Foto erstellt durch

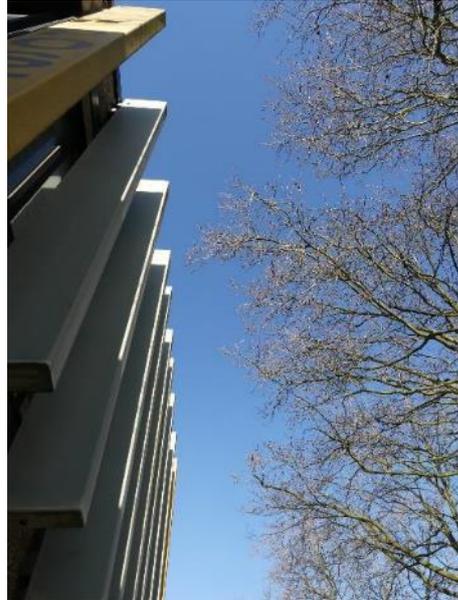
Zweige gebäudenah Foto erstellt durch

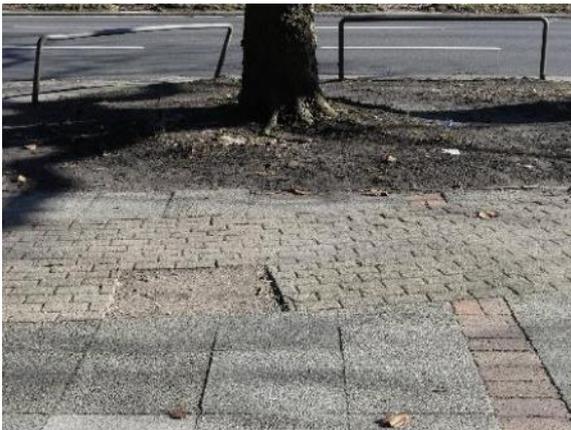
Belagsanhebungen

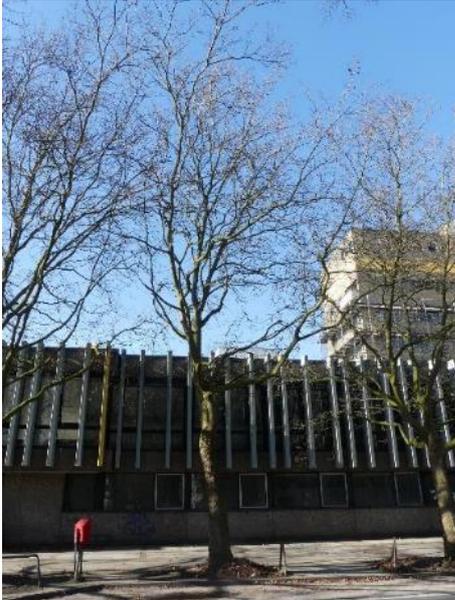
4.3 Baum Nr. 03 - Platanus acerifolia - Platane

Stammumfang:	165 cm	Kronendurchmesser:	11,0/6,0 m
Höhe:	17,0 m	Kronenansatz:	in 4,5 m Höhe
Kronenform:	ovalförmig		
Vitalität:	1	Verkehrssicherheit:	gegeben
Bemerkungen:	– Belagsanhebungen im nebenliegenden Geh- und Radweg. Teilweise sind bereits Betonrechtecksteine entnommen und durch Glensanda ersetzt worden.

Ansicht / Habitus Foto erstellt durch [REDACTED]

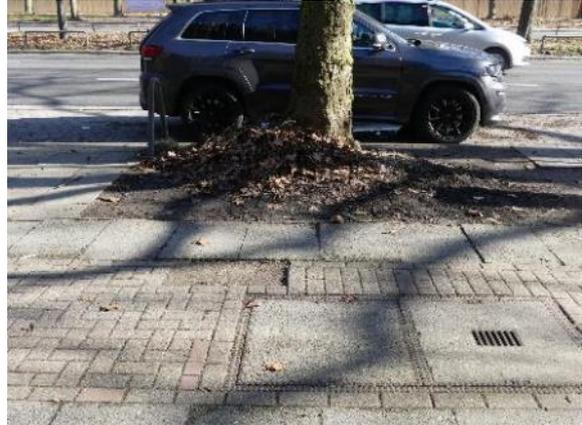
Belagsanhebungen Foto erstellt durch [REDACTED]

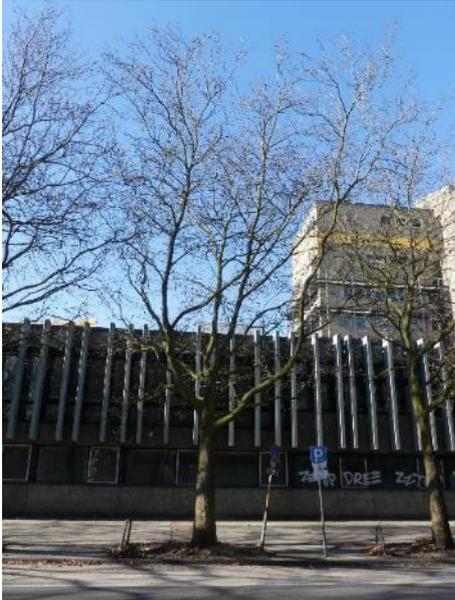
4.4 Baum Nr. 04 - Platanus acerifolia - Platane

Stammumfang:	178 cm	Kronendurchmesser:	13,0 m
Höhe:	15,0 m	Kronenansatz:	in 3,5 m Höhe
Kronenform:	kreisförmig		
Vitalität:	1	Verkehrssicherheit:	gegeben
Bemerkungen:	<ul style="list-style-type: none">- Es sind bereits fast bis an das Gebäude heran Platten aus dem Gehweg entnommen und durch Glensanda ersetzt worden.- Es sind oberflächennahe Wurzeln innerhalb der Glensandafläche erkennbar.- Es ist bereits eine Plattenreihe vor dem Gebäude durch Wurzeleinwachsungen angehoben.

Ansicht / Habitus Foto erstellt durch [REDACTED]

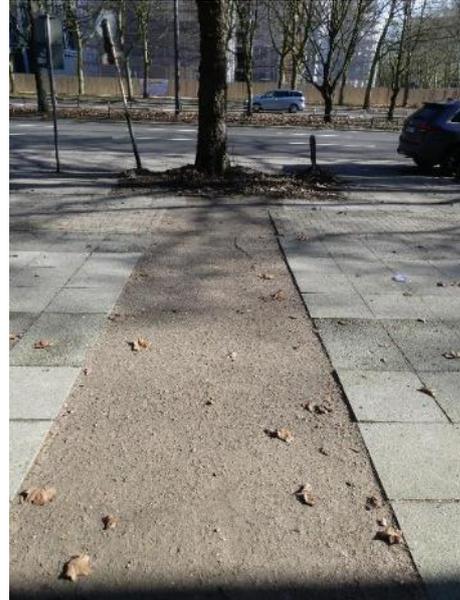
Großflächige Plattenentnahme Foto erstellt durch [REDACTED]

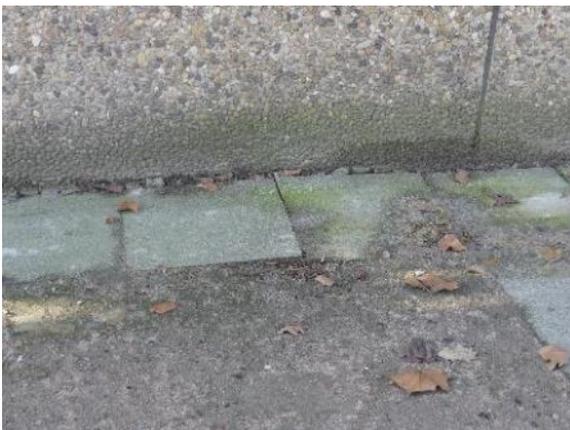
Belagsanhebung neben Gebäude Foto erstellt durch [REDACTED]

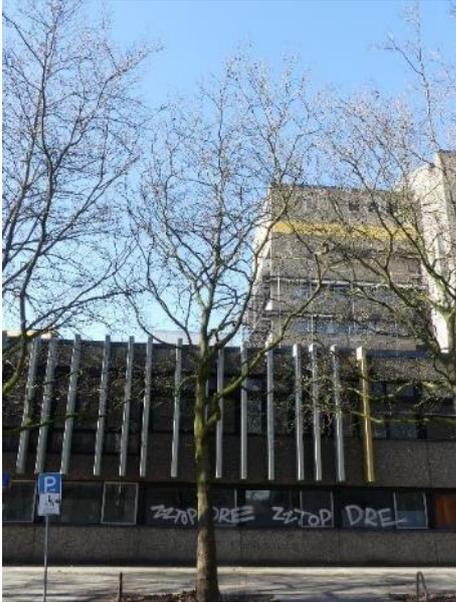
4.5 Baum Nr. 05 - Platanus acerifolia - Platane

Stammumfang:	133 cm	Kronendurchmesser:	8,0/50 m
Höhe:	15,0 m	Kronenansatz:	in 4,0 m Höhe
Kronenform:	ovalförmig		
Vitalität:	1	Verkehrssicherheit:	gegeben
Bemerkungen:	– Im Bereich des Radwegs sind bereits Pflastersteine entnommen und durch Glensanda ersetzt worden.

Ansicht / Habitus Foto erstellt durch [REDACTED]

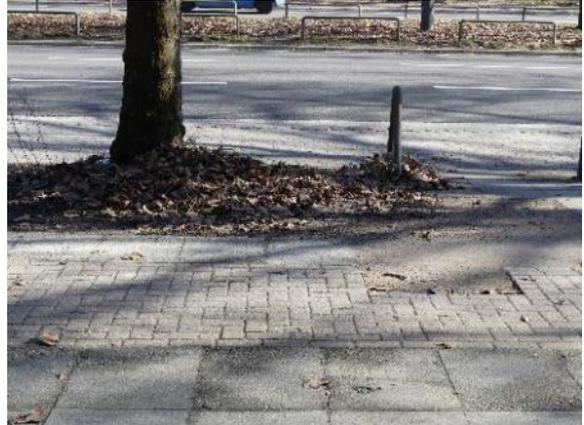
Belagsanhebungen Foto erstellt durch [REDACTED]

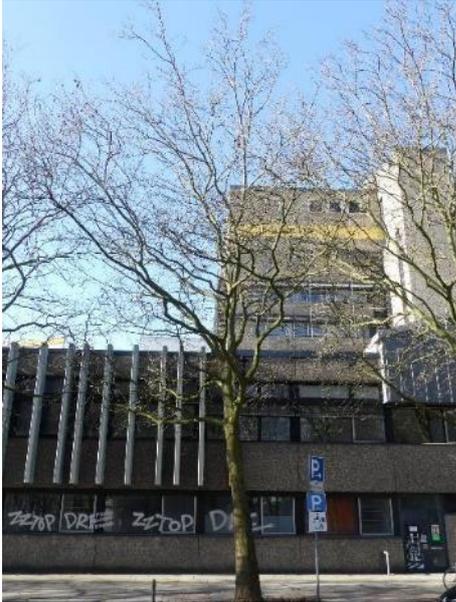
4.6 Baum Nr. 06 - Platanus acerifolia - Platane

Stammumfang:	142 cm	Kronendurchmesser:	11,0 m
Höhe:	16,0 m	Kronenansatz:	in 4,5 m Höhe
Kronenform:	halbkreisförmig in Richtung Süden orientiert		
Vitalität:	1	Verkehrssicherheit:	gegeben
Bemerkungen:	<ul style="list-style-type: none">- Es sind bereits Betonplatten und Betonpflastersteine im Geh- und Radweg entnommen und durch Glensanda ersetzt worden.- Im Gehweg fast bis an die Gebäudekante heran sind Belagsanhebungen erkennbar, resultierend aus Wurzeleinwachsungen.

Ansicht / Habitus Foto erstellt durch [REDACTED]

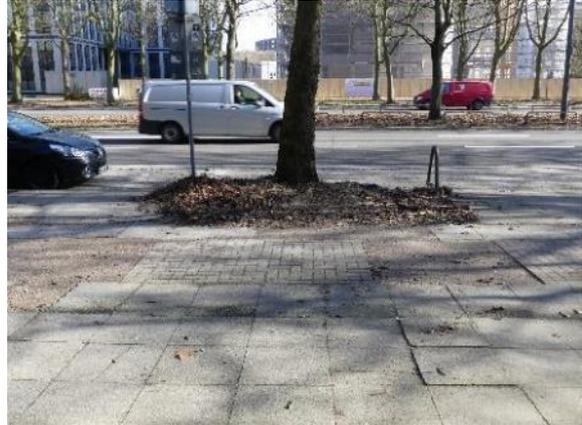
Belagsanhebungen Foto erstellt durch [REDACTED]

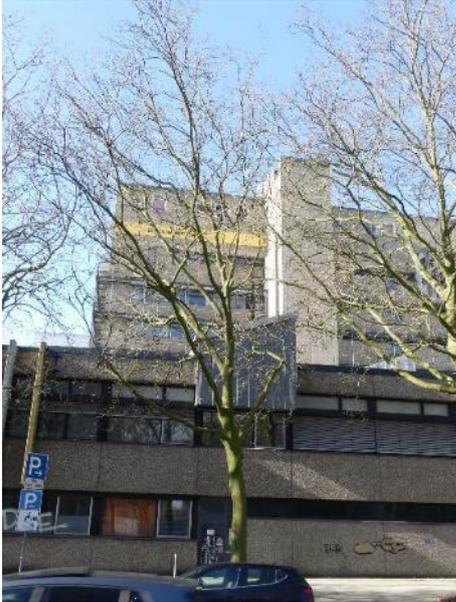
4.7 Baum Nr. 07 - *Platanus acerifolia* - Platane

Stammumfang:	218 cm	Kronendurchmesser:	11,0 m
Höhe:	16,0 m	Kronenansatz:	in 4,0 m Höhe
Kronenform:	halbkreisförmig in Richtung Süden orientiert		
Vitalität:	1	Verkehrssicherheit:	gegeben
Bemerkungen:	<ul style="list-style-type: none"> - Es sind bereits Betonplatten und Betonpflastersteine im nebenliegenden Geh- und Radweg entnommen und durch Glensanda ersetzt worden. - In Richtung Gebäude sind Belagsanhebungen im Gehweg erkennbar, bis rund 1,5 m vor Gebäude.

Ansicht / Habitus Foto erstellt durch [REDACTED]

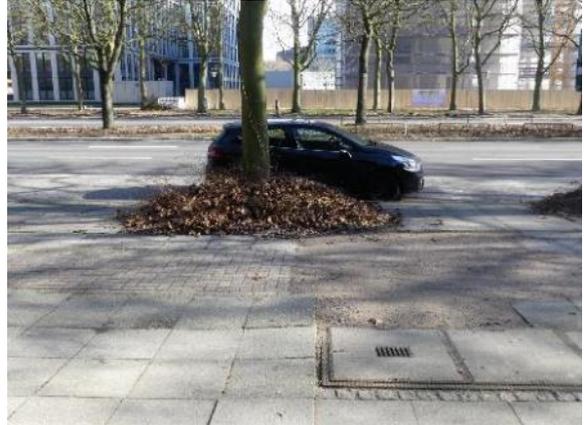
Belagsanhebungen Foto erstellt durch [REDACTED]

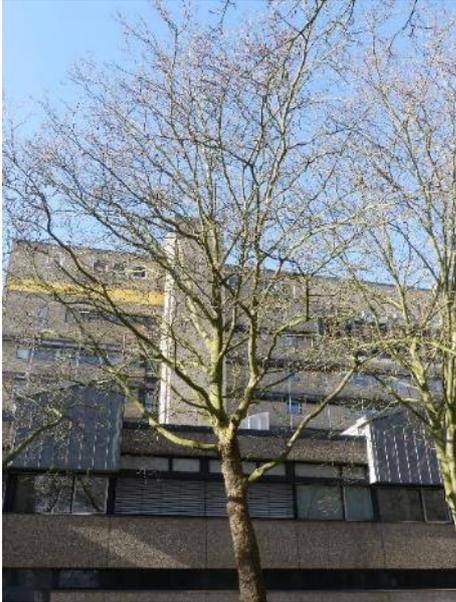
4.8 Baum Nr. 08 - Platanus acerifolia - Platane

Stammumfang:	212 cm	Kronendurchmesser:	14,0/9,0 m
Höhe:	18,0 m	Kronenansatz:	in 4,5 m Höhe
Kronenform:	ovalförmig		
Vitalität:	1	Verkehrssicherheit:	gegeben
Bemerkungen:	<ul style="list-style-type: none"> - Es sind einzelne Belagsanhebungen im nebenliegenden Geh- und Radweg erkennbar. - Auf Gebäudeseite sind bereits Rückschnittmaßnahmen zur Gebäudefreihaltung durchgeführt worden.

Ansicht / Habitus Foto erstellt durch

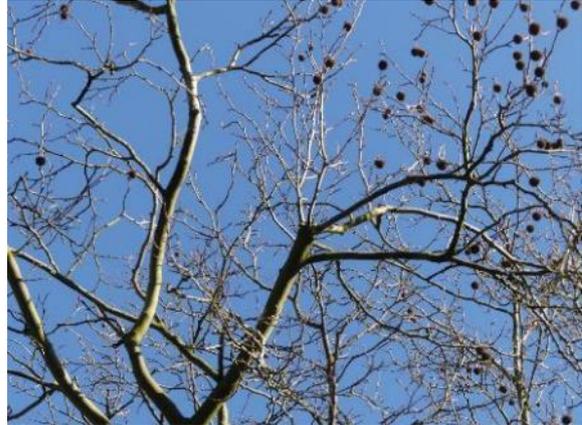
Rückschnitte auf Gebäudeseite Foto erstellt durch

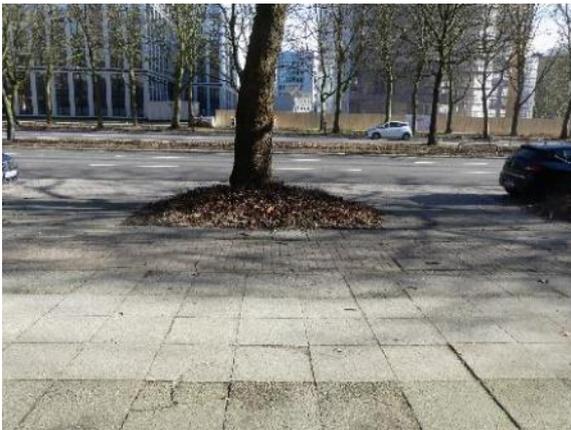
Belagsanhebungen nur gering

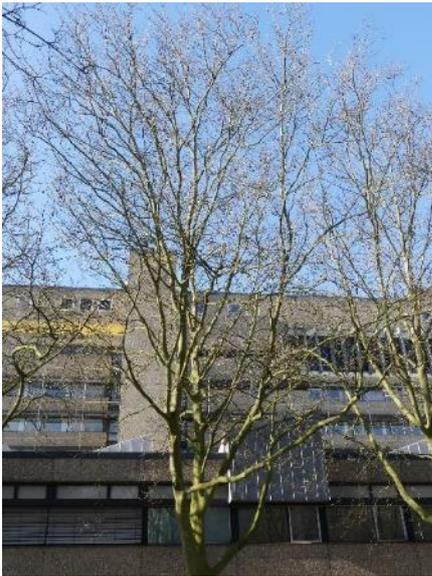
4.9 Baum Nr. 09 - Platanus acerifolia - Platane

Stammumfang:	180 cm	Kronendurchmesser:	14,0/7,0 m
Höhe:	18,0 m	Kronenansatz:	in 3,0 m Höhe
Kronenform:	ovalförmig		
Vitalität:	1	Verkehrssicherheit:	gegeben
Bemerkungen:	<ul style="list-style-type: none"> - Es sind bereits Betonplatten und Betonpflastersteine im nebenliegenden Geh- und Radweg entnommen und durch Glensanda ersetzt worden. - Es sind weitere Belagsanhebungen erkennbar. - Auf Gebäudeseite sind bereits Rückschnittmaßnahmen zur Gebäudefreihaltung durchgeführt worden.

Ansicht / Habitus Foto erstellt durch [REDACTED]

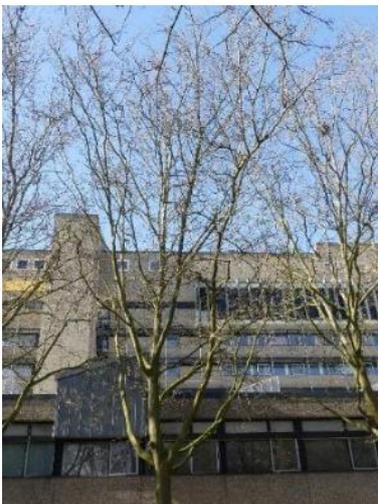
4.10 Baum Nr. 10 - Platanus acerifolia - Platane

Stammumfang:	140 cm	Kronendurchmesser:	13,0/7,0 m
Höhe:	18,0 m	Kronenansatz:	in 4,0 m Höhe
Kronenform:	ovalförmig		
Vitalität:	1	Verkehrssicherheit:	gegeben
Bemerkungen:	– Im nebenliegenden Geh- und Radweg sind bereits Betonplatten und Pflastersteine entnommen und durch Glessanda ersetzt worden.

Ansicht / Habitus Foto erstellt durch [REDACTED]

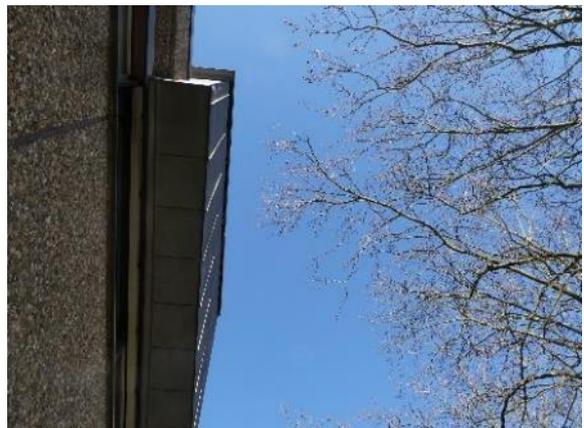
Zweige gebäudenah Foto erstellt durch [REDACTED]

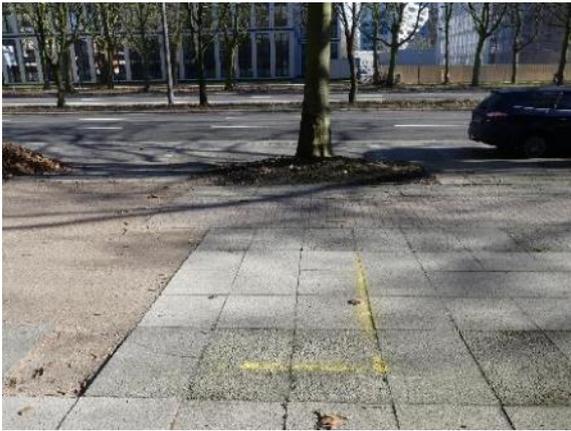
Belagsanhebungen Foto erstellt durch [REDACTED]

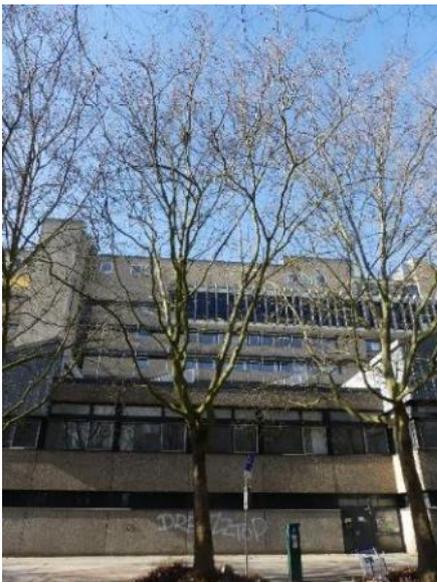
4.11 Baum Nr. 11 - Platanus acerifolia - Platane

Stammumfang:	160 cm	Kronendurchmesser:	14,0/6,0 m
Höhe:	19,0 m	Kronenansatz:	in 4,0 m Höhe
Kronenform:	ovalförmig		
Vitalität:	2	Verkehrssicherheit:	gegeben
Bemerkungen:	<ul style="list-style-type: none">- Im nebenliegenden Gehweg sind bereits Betonplatten und Pflastersteine entnommen und durch Glensanda ersetzt worden.- Es sind weitere Belagsanhebungen sind erkennbar.- Etwas lockere Beastung.

Ansicht / Habitus Foto erstellt durch [REDACTED]

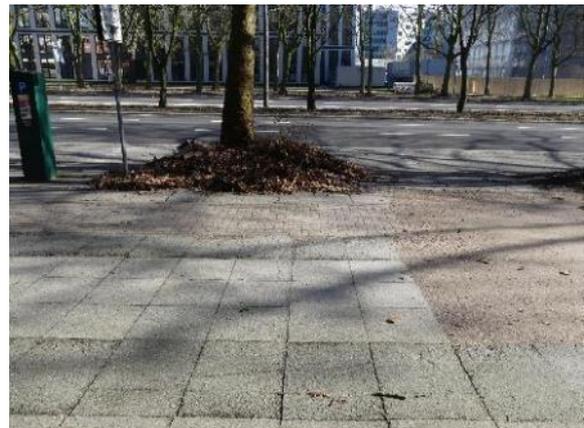
Belagsanhebungen Foto erstellt durch [REDACTED]

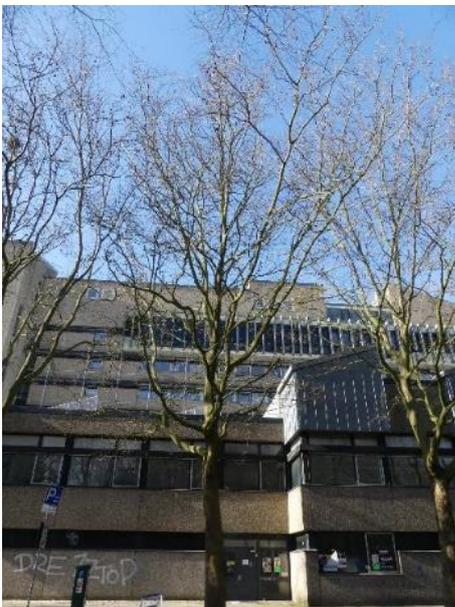
4.12 Baum Nr. 12 - Platanus acerifolia - Platane

Stammumfang:	162 cm	Kronendurchmesser:	14,0/8,0 m
Höhe:	19,0 m	Kronenansatz:	in 5,0 m Höhe
Kronenform:	ovalförmig		
Vitalität:	1	Verkehrssicherheit:	gegeben
Bemerkungen:	<ul style="list-style-type: none">- Im nebenliegenden Radweg sind Betonpflastersteine entnommen und durch Glensanda ersetzt worden.- Es sind Belagsanhebungen in den Betonplatten des Gehwegs erkennbar.

Ansicht / Habitus Foto erstellt durch

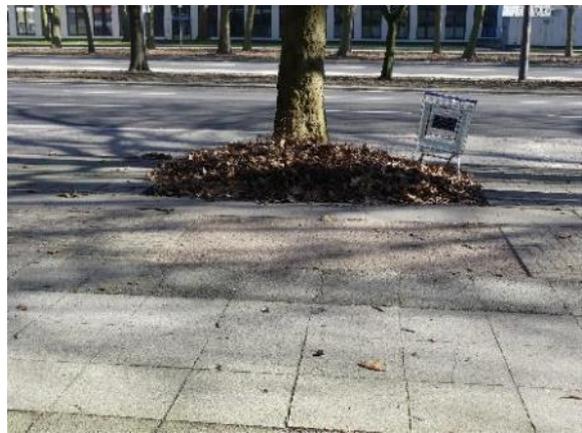
Belagsanhebungen Foto erstellt durch

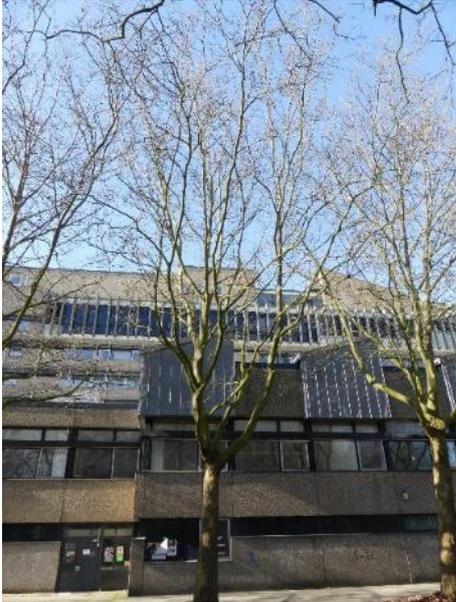
4.13 Baum Nr. 13 - Platanus acerifolia - Platane

Stammumfang:	182 cm	Kronendurchmesser:	14,0/7,0 m
Höhe:	20,0 m	Kronenansatz:	in 4,0 m Höhe
Kronenform:	ovalförmig		
Vitalität:	1	Verkehrssicherheit:	gegeben
Bemerkungen:	<ul style="list-style-type: none">- Insgesamt geringe Belagsanhebungen im nebenliegenden Geh- und Radweg.- Die Krone reicht ca. 1,0 m über das Gebäude hinweg.

Ansicht / Habitus Foto erstellt durch

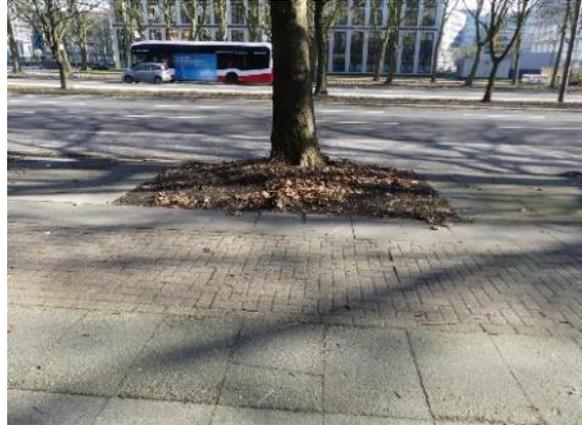
Leichte Belagsanhebungen Foto erstellt durch

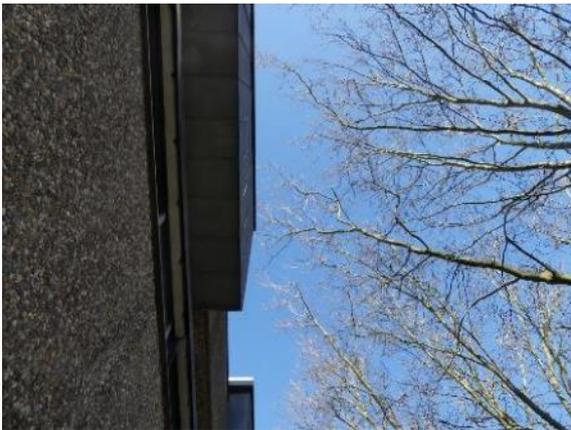
Zweige gebäudenah Foto erstellt durch

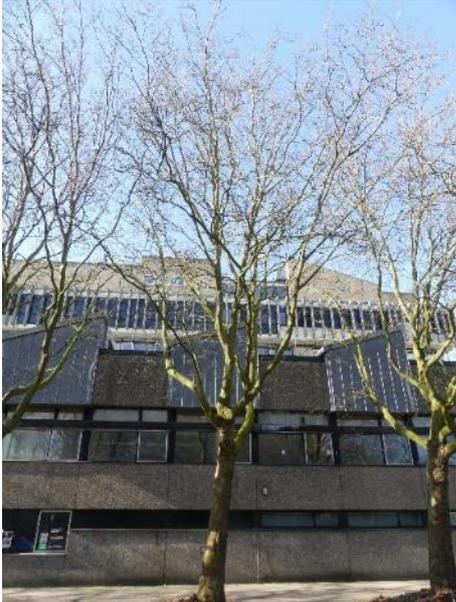
4.14 Baum Nr. 14 - Platanus acerifolia - Platane

Stammumfang:	194 cm	Kronendurchmesser:	13,9,0 m
Höhe:	21,0 m	Kronenansatz:	in 4,0 m Höhe
Kronenform:	ovalförmig		
Vitalität:	1	Verkehrssicherheit:	gegeben
Bemerkungen:	<ul style="list-style-type: none"> - Im nebenliegenden Betonplattenstreifen vor dem Radweg sind Platten entnommen und durch Glensanda ersetzt worden. - Es sind Belagsanhebungen im Radweg erkennbar.

Ansicht / Habitus Foto erstellt durch [REDACTED]

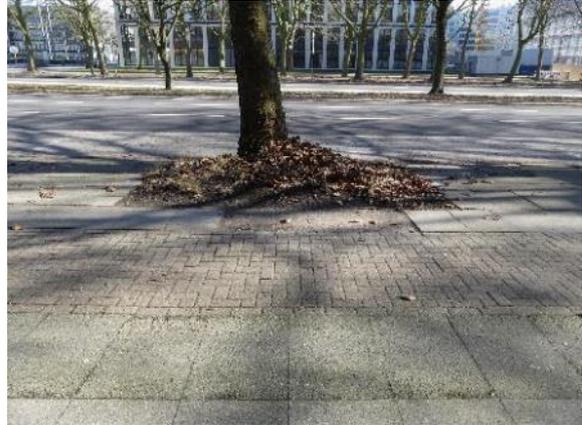
Belagsanhebungen Foto erstellt durch [REDACTED]

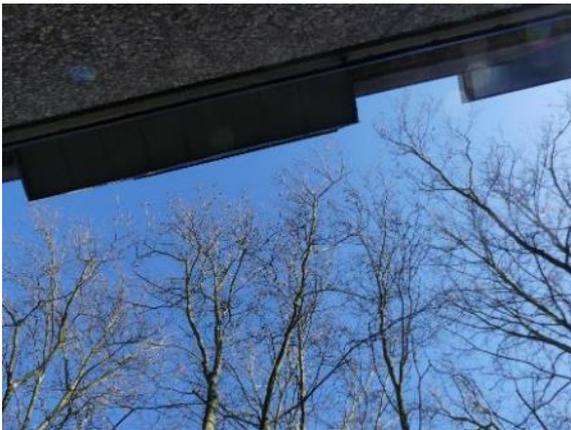
Zweige gebäudenah Foto erstellt durch [REDACTED]

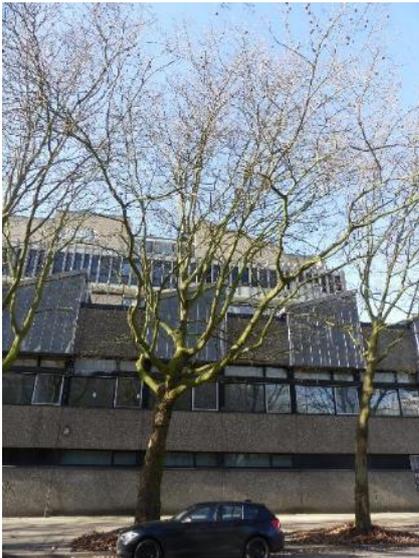
4.15 Baum Nr. 15 - Platanus acerifolia - Platane

Stammumfang:	205 cm	Kronendurchmesser:	16,0/10,0 m
Höhe:	21,0 m	Kronenansatz:	in 4,5 m Höhe
Kronenform:	ovalförmig		
Vitalität:	1	Verkehrssicherheit:	gegeben
Bemerkungen:	<ul style="list-style-type: none"> - Im nebenliegenden Geh- und Radweg sind nur geringe Belagsanhebungen erkennbar. - Auf Gebäudeseite sind bereits Rückschnittmaßnahmen zur Gebäudefreihaltung durchgeführt worden. - In der Oberkrone Äste, die rund 1,0 m über Gebäudelinie ragen.

Ansicht / Habitus Foto erstellt durch [redacted]

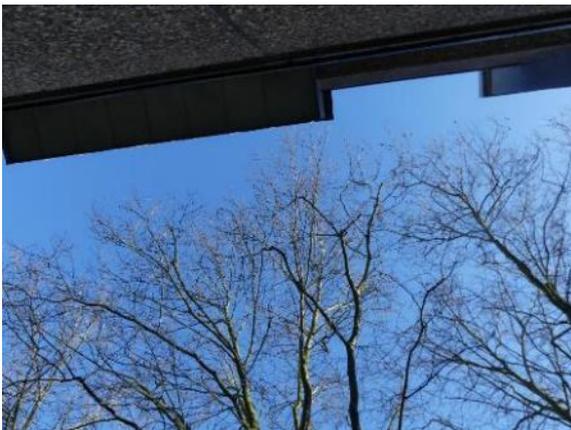
Zweige gebäudenah Foto erstellt durch [redacted]

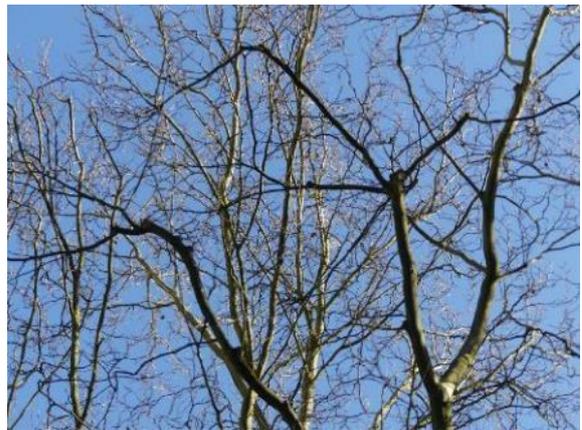
Rückschnittstellen Foto erstellt durch [redacted]

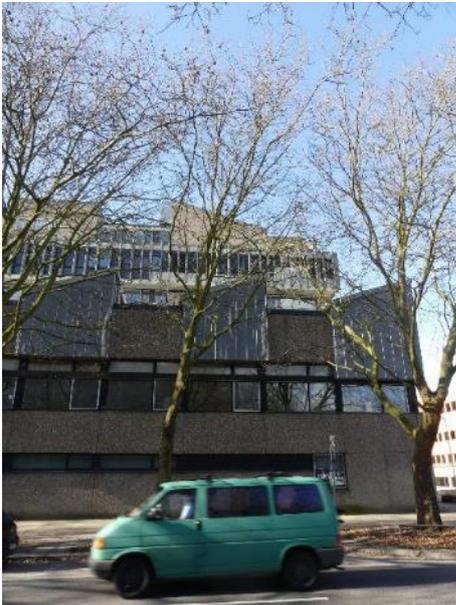
4.16 Baum Nr. 16 - Platanus acerifolia - Platane

- Bemerkungen:
- Der Baum ist erheblich unter Wuchskonkurrenz nebenstehender Bäume gewachsen.
 - Im nebenliegenden Radweg sind bereits Pflastersteine entnommen und durch Glensanda ersetzt worden.

Ansicht / Habitus Foto erstellt durch [REDACTED]

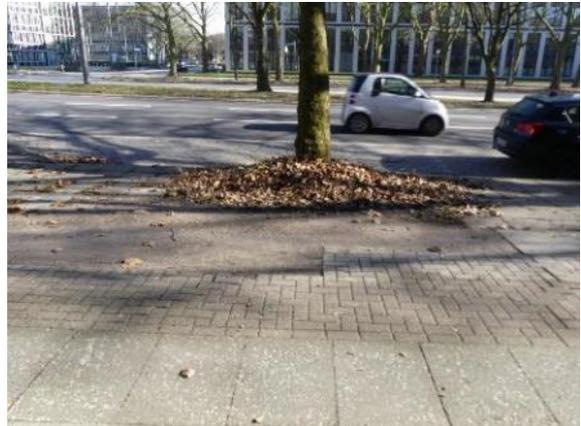
- Sehr oberflächennahe Wurzeln, teilweise 6 cm aus dem Boden herausragend in der Glensandafläche.
- Weitere Belagsanhebungen im nebenliegenden Geh- und Radweg.

Belagsanhebungen Foto erstellt durch [REDACTED]

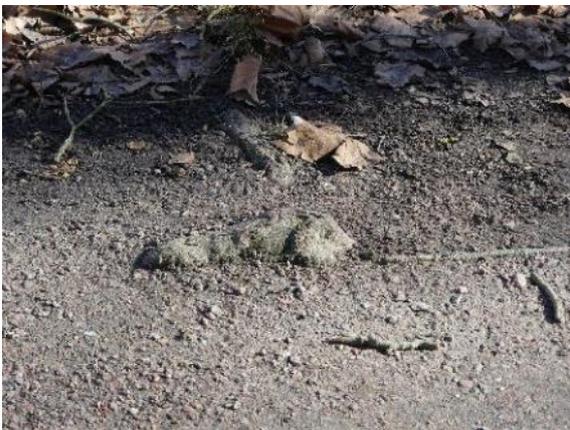
Oberflächennahe Wurzeln Foto erstellt durch [REDACTED]

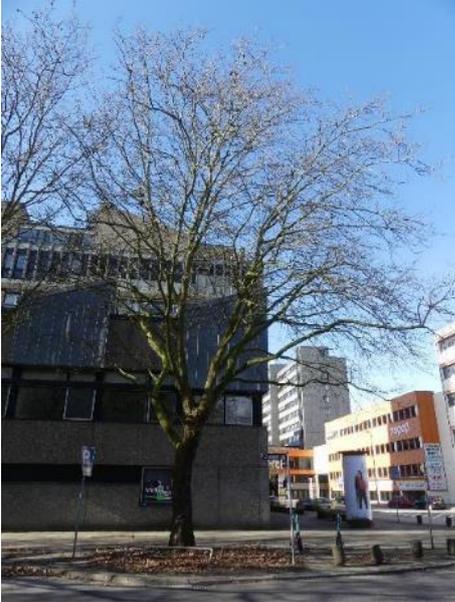
4.17 Baum Nr. 17 - Platanus acerifolia - Platane

- Auf Gebäudeseite sind bereits Rückschnittmaßnahmen zur Gebäudefreihaltung durchgeführt worden.
- Im nebenliegenden Geh- und Radweg sind nur geringe Belagsanhebungen erkennbar.

Ansicht / Habitus Foto erstellt durch

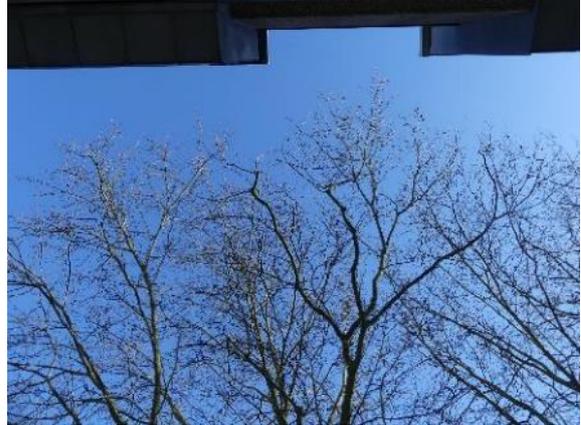
Krone neben Gebäude Foto erstellt durch

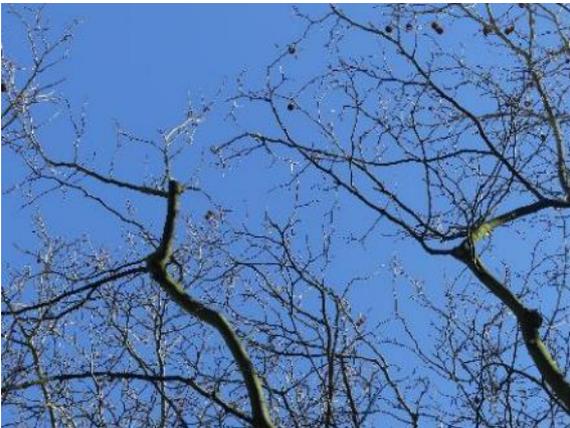
Rückschnittstellen Foto erstellt durch

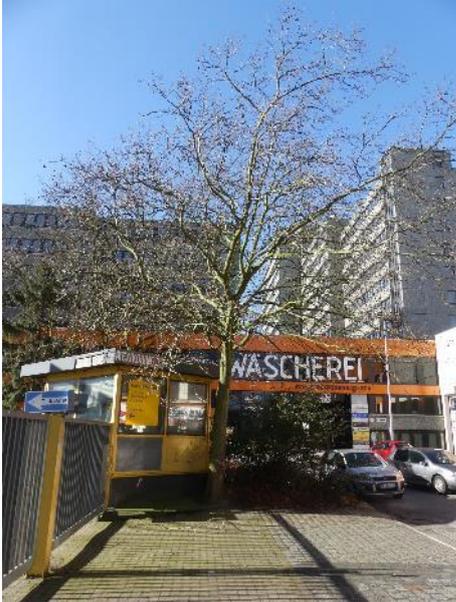
4.18 Baum Nr. 18 - Platanus acerifolia - Platane

- Der Baum steht unter stark eingeschränkten Standortbedingungen.
- Insgesamt zeigt der Baum Wuchsdepressionen mit Kurztriebbarkeit, jedoch dichte Beastung.

Ansicht / Habitus Foto erstellt durch [REDACTED]

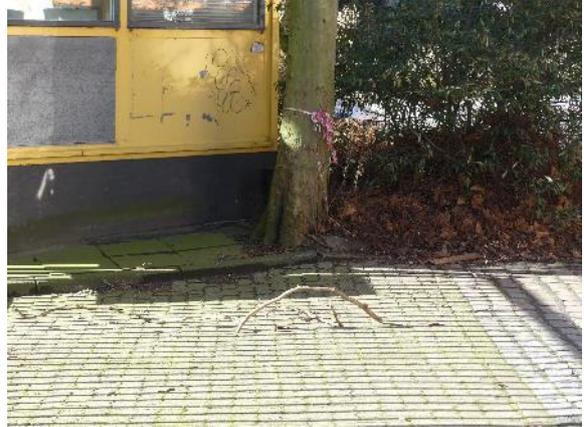
Standortsituation Foto erstellt durch [REDACTED]

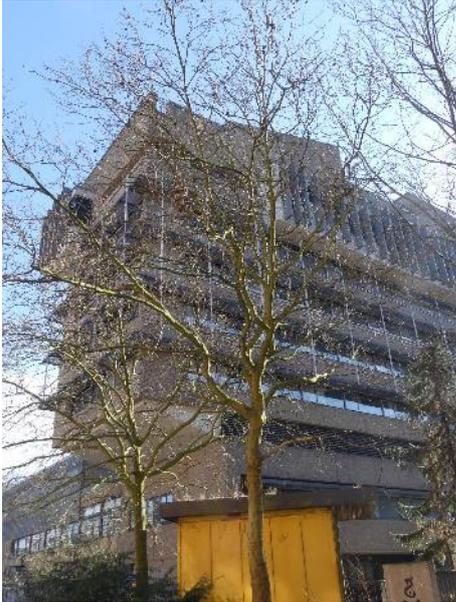
4.19 Baum Nr. 19 - Platanus acerifolia - Platane

Stammumfang:	127 cm	Kronendurchmesser:	12,0/7,0 m
Höhe:	12,0 m	Kronenansatz:	in 3,5 m Höhe
Kronenform:	ovalförmig		
Vitalität:	1	Verkehrssicherheit:	gegeben
Bemerkungen:	- Ovalförmige Krone durch Wuchskonkurrenz.

Krone Foto erstellt durch [REDACTED]

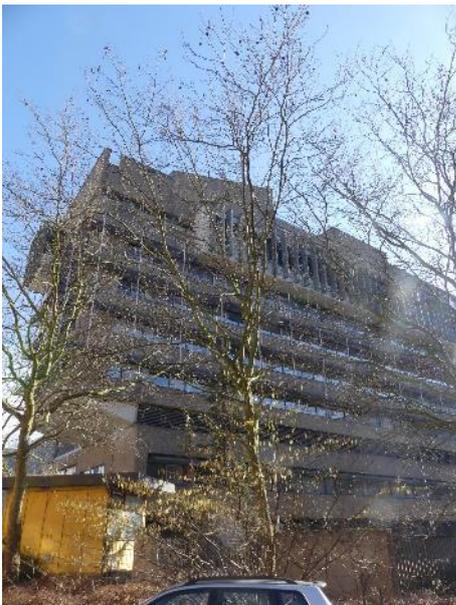
4.20 Baum Nr. 20 - Platanus acerifolia - Platane

Stammumfang:	106 cm	Kronendurchmesser:	12,0/5,0 m
Höhe:	14,0 m	Kronenansatz:	in 3,5 m Höhe
Kronenform:	ovalförmig		
Vitalität:	1	Verkehrssicherheit:	gegeben
Bemerkungen:	– Stark unter Wuchskonkurrenz vom Baum Nr. 21 gewachsen.

Ansicht / Habitus Foto erstellt durch [REDACTED]

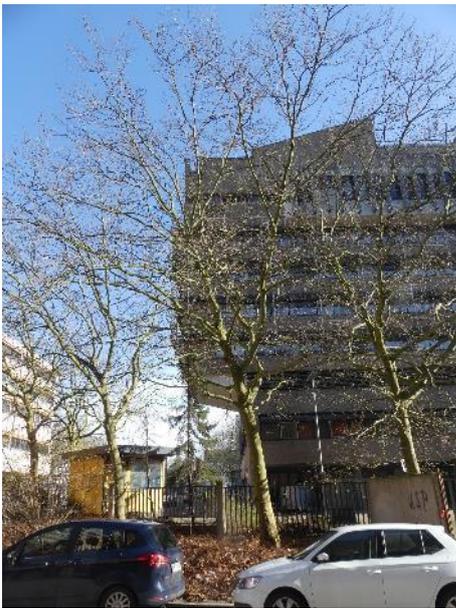
4.21 Baum Nr. 21 - *Platanus acerifolia* - Platane

Stammumfang:	122 cm	Kronendurchmesser:	12,0 m
Höhe:	15,0 m	Kronenansatz:	in 4,0 m Höhe
Kronenform:	halbkreisförmig in Richtung Norden orientiert		
Vitalität:	1	Verkehrssicherheit:	gegeben
Bemerkungen:	– Einseitige Krone aufgrund Wuchskonkurrenz. – Leicht geneigter Stamm.

Ansicht / Habitus Foto erstellt durch
