## Gutachten

Nr. SH - 23 / 16 vom 17.03.2023

zum Zustand der Platanen Nr. 19 bis 21 und  
zur baumverträglichen Neubauerstellung

<b>Bauvorhaben:</b>	Überseering 17 in Hamburg City Nord
<b>Auftraggeber:</b>	Achte PM Invest GmbH & Co. KG Große Elbstraße 86 222767 Hamburg
<b>Angebot:</b>	vom 19.11.2020
<b>Auftrag:</b>	Vom 17.12.2020
<b>Ortsbesichtigung und Untersuchung:</b>	am 19.02.2021 / aktualisiert am 16.02.2023
<b>Gutachter:</b>	ö.b.v. [REDACTED]
<b>Anlagen und Einlagen:</b>	<ul style="list-style-type: none"><li>- Fotodokumentation</li><li>- Baumkronenaufmaß</li><li>- Untergeschoss und Baumbestand</li><li>- Regelgeschoss und Baumbestand</li></ul>

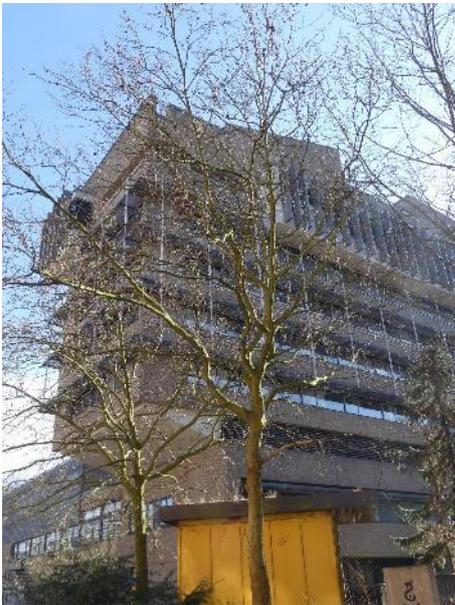
Krone Foto erstellt durch [REDACTED]

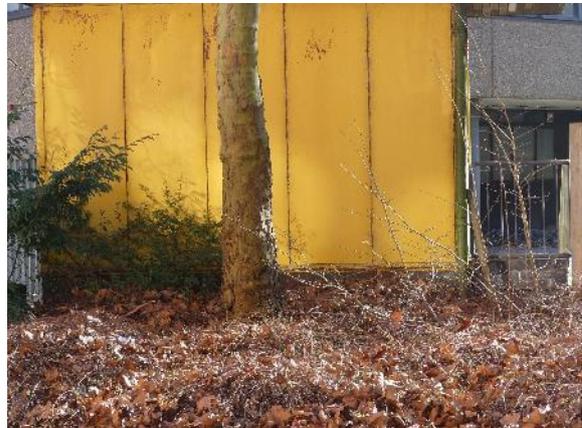
Standortsituation Foto erstellt durch [REDACTED]

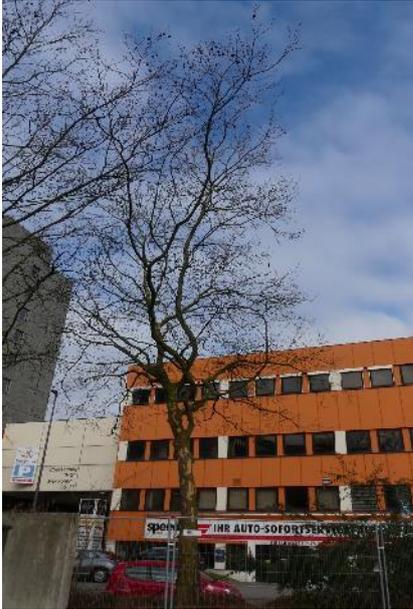
Stammumfang:	129 cm	Kronendurchmesser:	12,0/7,0 m
Höhe:	12,0 m	Kronenansatz:	in 3,5 m Höhe
Kronenform:	ovalförmig		
Vitalität:	1	Verkehrssicherheit:	gegeben
Bemerkungen:	– Ovalförmige Krone durch Wuchskonkurrenz ehemals nebenstehenden Baumes. – Durch Wuchskonkurrenz ausladend gewachsene Äste.

Ausladend gewachsene Äste 2023 Foto erstellt durch [REDACTED]

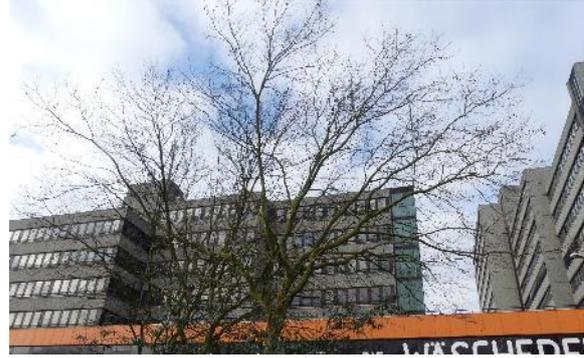
Ansicht / Habitus Foto erstellt durch [REDACTED]

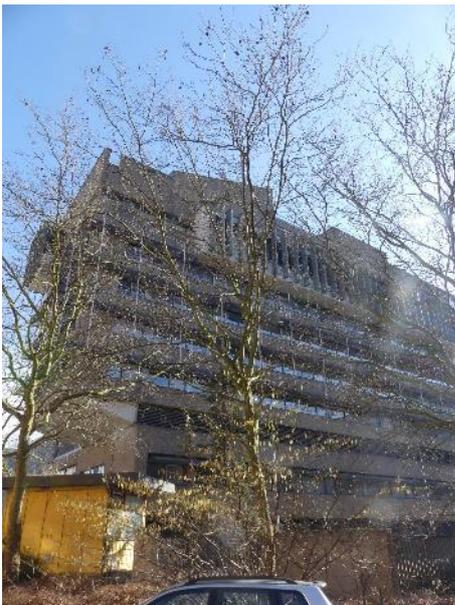
| Bemerkungen: | <ul style="list-style-type: none"> <li>- Stark unter Wuchskonkurrenz vom Baum Nr. 21 gewachsen.</li> <li>- Durch Wuchskonkurrenz ausladend gewachsene Äste.</li> </ul> | | |

Ansicht / Habitus Foto erstellt durch [REDACTED]

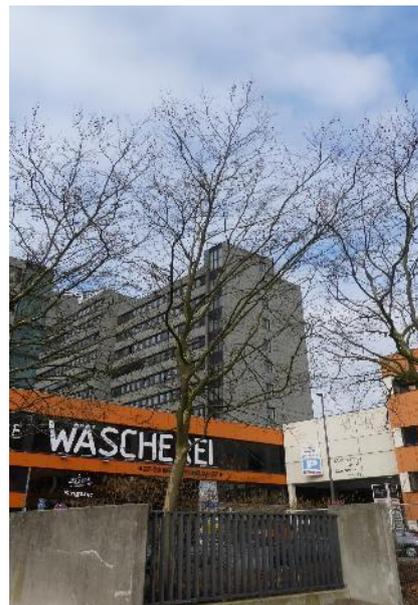
Ansicht / Habitus 2023 Foto erstellt durch [REDACTED]

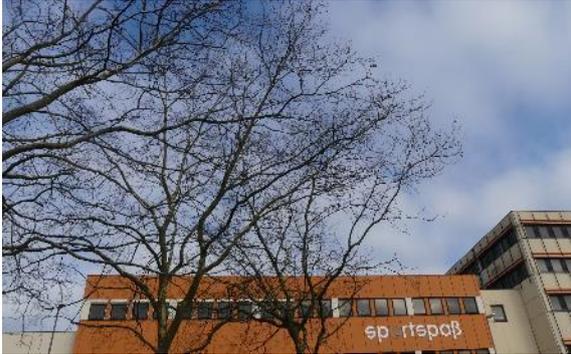
Ausladend gewachsene Äste 2023 Foto erstellt durch [REDACTED]

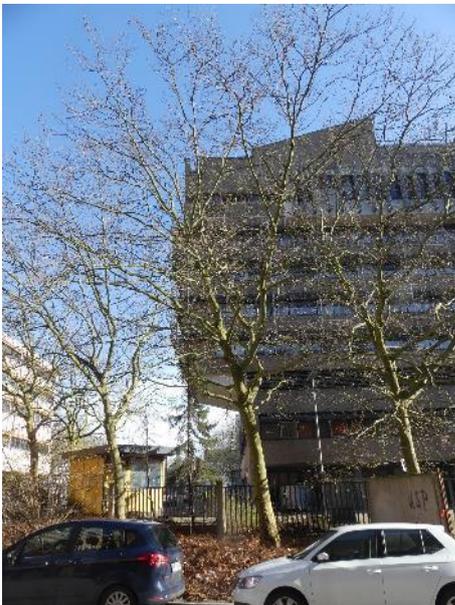
| Bemerkungen: | <ul style="list-style-type: none"> <li>- Einseitige Krone aufgrund Wuchskonkurrenz.</li> <li>- Leicht geneigter Stamm in Richtung Westen</li> <li>- Durch Wuchskonkurrenz ausladend gewachsene Äste.</li> </ul> | | |

Ansicht / Habitus Foto erstellt durch [REDACTED]

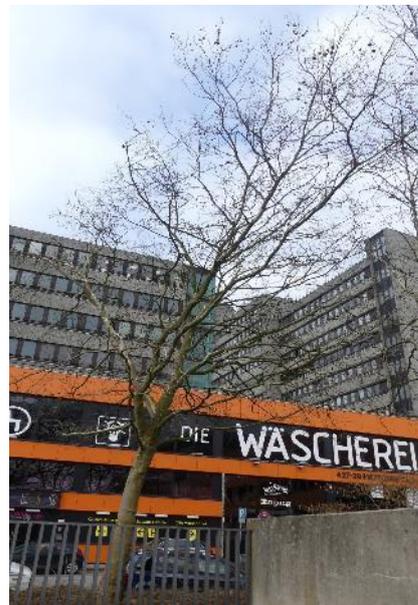
Ovale Krone 2023 Foto erstellt durch [REDACTED]

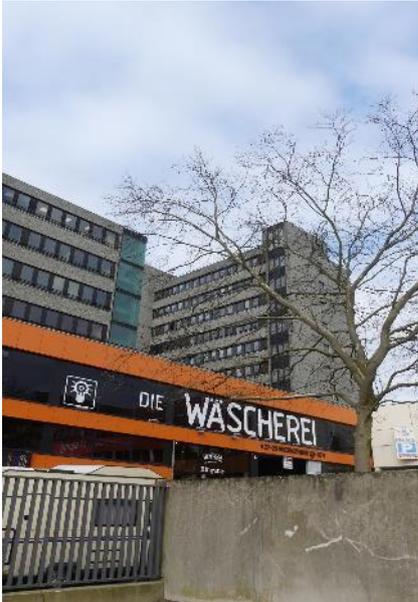
Ausladend gewachsene Äste 2023  
Foto erstellt durch [REDACTED]

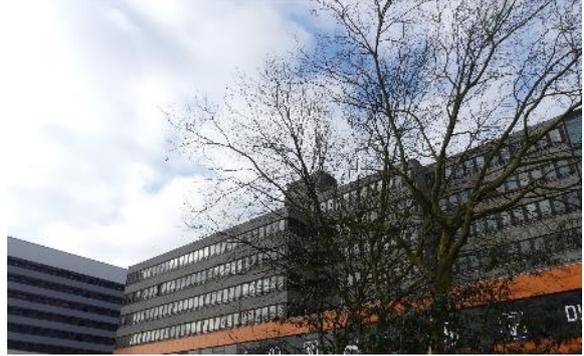
Ausladend gewachsene Äste 2023 Foto  
erstellt durch [REDACTED]

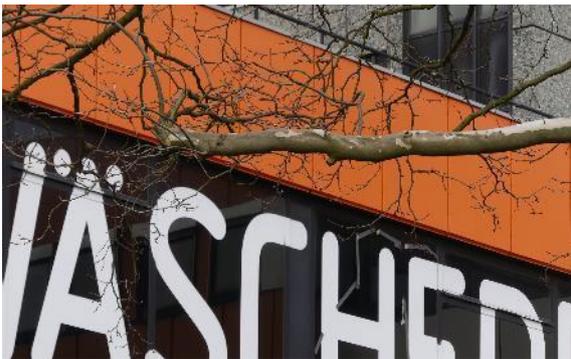
Ehemalige Rückschnittstelle Foto erstellt  
durch [REDACTED]

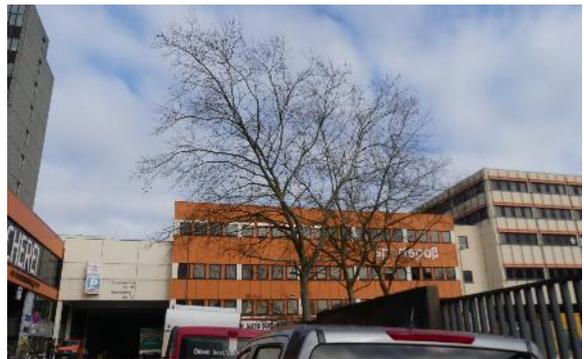
Vorrangig nach Westen gewachsen Foto  
erstellt durch [REDACTED]

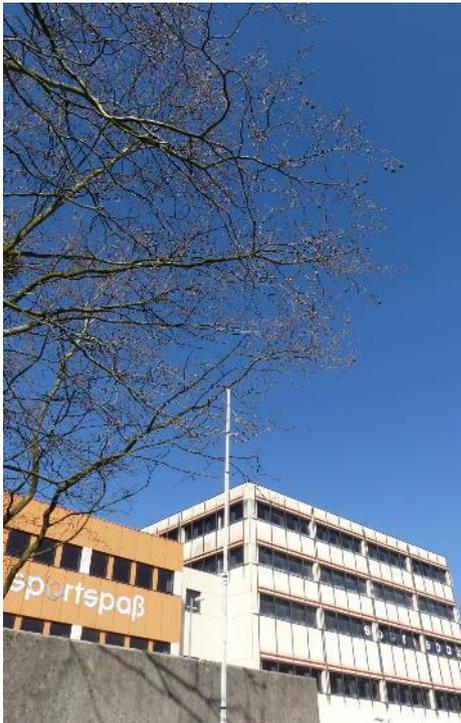
Bezüglich des Kronenraums ist anzumerken, dass die Baumkronen gemäß Aufmaß des Vermessungsbüros SBI um rund 1,5 m zurückgeschnitten werden müssen.

Der Unterzeichner sieht die Rückschnitte eher bei rund 2,0 m bis vereinzelt 3,0m da die Kronen insgesamt seitlich zerklüftet sind und durch das Aufmaß sicherlich nicht jede einzelne äußerste Astspitze gemessen wurde.

Notwendige Rückschnittlinie Foto erstellt durch

Die Absteckung der 1,5 m breiten Freihaltezone vor den Balkonen hat ergeben, daß die Rückschnitte im Feinastbereich bis zu einer maximalen Schnittstärke von 3 cm ausgeführt werden müssen. Die Rückschnitte können auf den sog. Zugast geführt werden eine Habitusveränderung der Platanen erfolgt nicht.
