## Vermerk

### B-Plan Neugraben-Fischbek 76 – Altlastverdachtsflächen, Zustand des Bodens

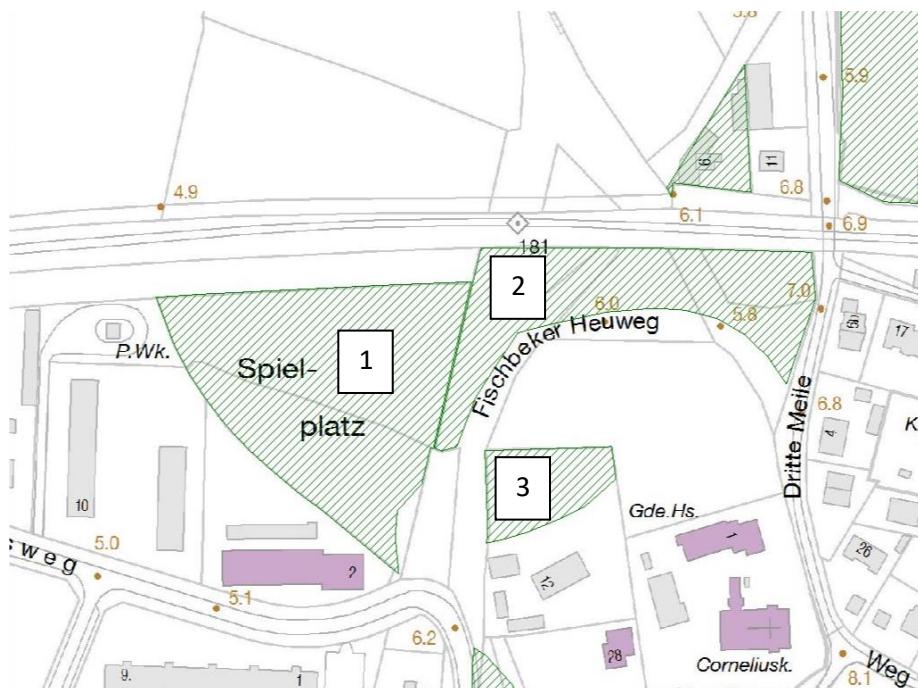
Abbildung 1: Flächen im Bodenzustandsverzeichnis

- Fläche 1: ehemaliger Spielplatz, geplante Wohnbebauung

Die Fläche wurde bis 1965 landwirtschaftlich genutzt (Baumschule). Dabei erfolgte vereinzelt ein Aushub von Sandgruben, die anschließend mit Gartenabfällen und Hausmüll verfüllt wurden. Während der Bauzeit der angrenzenden Siedlung diente die Fläche ab 1965 als Abstellplatz für

Im Zuge der Bearbeitung von Altlasten und Verdachtsflächen innerhalb von Wasserschutzgebieten wurde die Fläche 1996 untersucht, insbesondere hinsichtlich einer möglichen Gefährdung des Grundwassers. Es wurden 14 Rammkernsondierungen ausgeführt, mit denen der Boden bis in eine Tiefe von 3 m untersucht wurde. In allen Sondierungen wurden aufgefüllte Schichten angetroffen, in denen in unterschiedlichen Anteilen u.a. Glasstücke, Nägel, Holzkohlestücke, Plastik, Ziegel- und Bauschuttstücke sowie Splitt- und Schotterstücke beigemengt sind. Die Mächtigkeit der Auffüllungen schwankt zwischen 0,1 m und 1,2 m.

Das Bohrgut war frei von auffälligen, bodenuntypischen Gerüchen und bodenuntypischen Verfärbungen. Eine chemische Analytik wurde lediglich für eine Auswahl repräsentativer Bodenproben durchgeführt. Der untersuchte Parameterumfang umfasst Grundparameter wie pH-Wert und Leitfähigkeit sowie teilweise EOX (extrahierbare organisch gebundene Halogene), Schwermetalle, Kohlenwasserstoffe und BTEX (Benzol, Toluol, Ethylenbenzol, m/p-Xylol, o-Xylol). Die Prüf-, Richt- und Sanierungsleitwerte zur Bewertung der Bodenanalytik entstammen Listen der Hamburger Umweltbehörde. Die gemessenen Schadstoffgehalte liegen deutlich unterhalb dieser Prüf-, Richt- und Sanierungsleitwerte. Auch ein Vergleich der gemessenen Werte mit den im Jahr 1999 in Kraft getretenen Vorschriften des Bundes-Bodenschutzgesetzes (BBodSchG) bzw. der Bundes-Bodenschutzverordnung (BBodSchV) zeigt eine Unterschreitung der darin festgelegten Prüf- und Maßnahmenwerte (vgl. Nr. 1 des Anhang 2 der BBodSchV). Die unter Nr. 4 des Anhang 2 der BBodSchV aufgeführten Vorsorgewerte werden jedoch teilweise nicht eingehalten (z.B. Chrom, je nach Einstufung der Bodenart auch Kupfer und Blei).

Die Ergebnisse der Untersuchungen aus dem Jahr 1996 zeigen keine unmittelbaren Gefahren, da die Schadstoffgehalte deutlich unterhalb der damals gültigen Prüf- bzw. Sanierungsleitwerte gemäß der Listen der Hamburger Umweltbehörde lagen. Auch die Prüf- und Maßnahmenwerte der derzeit gültigen BBodSchV werden deutlich unterschritten. Daher besteht bei unveränderter Nutzung kein Handlungsbedarf. Die Historie der Fläche zeigt jedoch, dass nur lokale Verfüllungen bzw. Ablagerungen von Hausmüll und Grünabfall stattgefunden haben, die möglicherweise im Rahmen der Untersuchungen mittels Rammkernsondierung nicht vollumfänglich entdeckt und untersucht wurden. Daher ist nicht auszuschließen, dass lokal höhere Schadstoffgehalte vorliegen. Zu beachten ist außerdem, dass die bisherige Untersuchung mittels Rammkernsondierung aus dem Jahr 1996 keine Untersuchung des Oberbodens im Sinne des BBodSchG darstellt. Die geplante Nutzung der Fläche als Wohngebiet stellt gegenüber der bisherigen Nutzung der Fläche eine sensiblere Nutzung dar, sodass aus Sicht des Bodenschutzes aufgrund der vorliegenden Kenntnisse über die Fläche eine Gefährdungsabschätzung des Wirkungspfades Boden-Mensch erfolgen muss. In diesem Zusammenhang ist u.a. zu prüfen, ob der vorhandene Oberboden für die geplante Nutzung geeignet ist oder eine Neugestaltung mit unbelasteten Materialien erforderlich ist. Erdbauarbeiten sind von einem Unternehmen mit entsprechender Fachkenntnis durchzuführen. Es ist zu erwarten, dass im

- Fläche 2: Grünfläche, geplanter Spielplatz

Die ursprünglich mit Bäumen und einer Wiese bestandene Fläche zeigt ab 1954 (Luftbildauswertungen) Anzeichen für eine lokale Sandentnahme sowie für Ablagerungen. Gemäß einer Aktennotiz aus dem Jahr 1980 wurden auf der Fläche Hausmüll, Schrott und Gartenabfälle abgelagert, die zu diesem Zeitpunkt teilweise schon grasbewachsen, aber noch sichtbar waren. Eine Ortsbesichtigung im Jahr 1992 zeigte Reste von Sperrmüll und Hausmüll sowie reichlich Gartenabfälle, Bauschutt, Glas, Eternitplatten und Autoteile. Auf der Westhälfte wurden des Weiteren Holzreste, aber auch Dachpappe und andere Bitumenreste entdeckt. Insgesamt handelt es sich um eine kleinräumige und geringmächtige Geländeerhöhung. Bei einer Ortsbesichtigung im Jahr 2002 wurde vermerkt, dass im nordöstlichen Bereich Bauschuttreste abgelagert sind. Die Fläche ist derzeit (August 2020) im Randbereich mit Bäumen und Sträuchern bewachsen. Im mittleren Bereich der Fläche (Lichtung) sind frische Ablagerungen von Gartenabfällen erkennbar. Der Bewuchs mit Brennnesseln und Unkräutern verdeckt derzeit den Boden, sodass nicht erkennbar ist, ob weitere oberflächliche Ablagerungen vorliegen.

Eine orientierende Untersuchung fand im Jahr 1995 bzw. 1996 statt. Dabei wurden 10 Rammkernsondierungen bis zu einer Tiefe von 3 m ausgeführt. Die Untersuchung zeigte keine Überschreitung der Referenz-, Leit- bzw. Prüfwerte für Schwermetalle, KW, EOX, Naphthalin, BTEX oder LCKW.). Die Prüf-, Richt- und Sanierungsleitwerte zur Bewertung der Bodenanalytik entstammen Listen der Hamburger Umweltbehörde. Ein Vergleich der gemessenen Werte mit den Vorschriften des Bundes-Bodenschutzgesetzes (BBodSchG) bzw. der Bundes-Bodenschutzverordnung (BBodSchV) zeigt eine Unterschreitung der darin festgelegten Prüf- und Maßnahmenwerte (vgl. Nr. 1 des Anhang 2 der BBodSchV), sodass keine akute Gefahr besteht.

In einigen Oberbodenproben wurden im Bereich 0-0,5 m Ziegelsteinreste entdeckt, unter anderem auch im Bereich der Lichtung, welche als mögliche Fläche für einen geplanten Spielplatz in Frage kommt.

Aufgrund der inhomogenen Ablagerungen ist nicht ausgeschlossen, dass lokal höhere Schadstoffgehalte vorliegen. Die bisherige Untersuchung mittels Rammkernsondierung aus dem Jahr 1996 stellt zudem keine Untersuchung des Oberbodens im Sinne des BBodSchG dar.

- Fläche 3: Hofgelaender Reiterhof

Die Fläche wurde im Rahmen der Phase 1 Untersuchung (Historische Recherche) im Jahr 1992 erfasst. Bei der Fläche handelt es sich um eine Wiese, die seit etwa 1980 als Reitplatz genutzt wird. In einer Aktennotiz aus dem Jahr 1980 werden Bauschutt- und Schrottablagerungen beschrieben, die jedoch nicht genauer auf der Fläche verortet werden. Zeitweise befanden sich im Randbereich der Fläche auch kleinere Stallungen. Außerdem diente die Fläche als Stellplatz für landwirtschaftliche Geräte. Es ergaben sich im Rahmen dieser Phase 1 Untersuchung keine Hinweise auf Schadstoffe, sodass keine weitere Sondierung bzw. Bodenanalytik durchgeführt wurde.

Für die Fläche besteht kein akuter Handlungsbedarf. Gemäß der Historie sind Ablagerungen möglich, jedoch vermutlich nur in einem geringen Umfang. Die Fläche ist auf normalem Geländeniveau und insgesamt gleichmäßig eben. Im Zuge einer Nutzungsänderung und bei möglichen Baumaßnahmen anfallender Bodenaushub sollte jedoch abfallrechtlich bewertet werden, da eine Verfüllung und eine Ablagerung von Schrott sowie eine Verunreinigungen durch Öl/Betriebsstoffe nicht ausgeschlossen werden kann.

Zuge einer Bautätigkeit die Auffüllungsschicht mit den anthropogenen Beimengungen bewegt und abgetragen wird. Dieser Bodenaushub ist entsprechend zu behandeln. Bei einer Verwertung des Bodens außerhalb der Fläche ist zu beachten, dass die Verwendbarkeit aufgrund der überschrittenen Vorsorgewerte eingeschränkt ist und dementsprechend Mehrkosten bei der Entsorgung anfallen. Empfohlen wird, dass der Aushub gem. LAGA-Richtlinien bewertet wird.

Aufgrund der Historie der Fläche und der Ergebnisse der Rammkernsondierungen muss bei einer Nutzung als Spielplatzfläche eine Gefährdungsabschätzung des Wirkungspfades Boden-Mensch erfolgen. Bei zukünftigen Erdbauarbeiten ist mit einer Freilegung von Ablagerungen zu rechnen. Dementsprechend kann eine Verwertung des Bodens höhere Kosten verursachen.

Sofern der westliche und östliche Randbereich der Fläche im Zuge des Anlegens der Spielfläche nicht verändert wird, ist gutachterlich zu prüfen, ob der vorhandene Oberboden für eine Nutzung als Kinderspielfläche geeignet ist. In diesem Zusammenhang sind die Prüfwerte der BBodSchV

einzuhalten und es dürfen keine Fremdbestandteile vorhanden sein. Sofern ein Aufbringen von Bodenmaterial (Bodenabdeckung) in diesen Bereichen erforderlich ist, hat dies nach den Maßgaben der BBodSchV und unter Berücksichtigung des Baumschutzes zu erfolgen.

Für die geplante Kinderspielfläche auf der Lichtung ist ebenfalls eine gutachterliche Überprüfung erforderlich, sofern vorhandener Oberboden verwendet werden soll. Die Neugestaltung mit externem Material hat unter den Maßgaben der BBodSchV zu erfolgen. Besonderes Augenmerk ist auch hier nach dem Abräumen der Vegetation auf oberflächliche Ablagerungen wie Bauschutt oder Hausmüll zu richten. Die Erdarbeiten sind durch ein Unternehmen mit entsprechender Fachkenntnis durchzuführen bzw. von einem Gutachter zu begleiten. Ein mit Ablagerungen durchsetztes Bodenmaterial ist nicht für die Kinderspielfläche geeignet und muss entsorgt oder behandelt werden. Die für Kinderspielflächen relevante Beprobungstiefe beträgt 0 – 0,35 m gem. Nr. 2.1 des Anhang 1 der BBodSchV und entspricht damit der maximal von Kindern erreichbaren Tiefe.

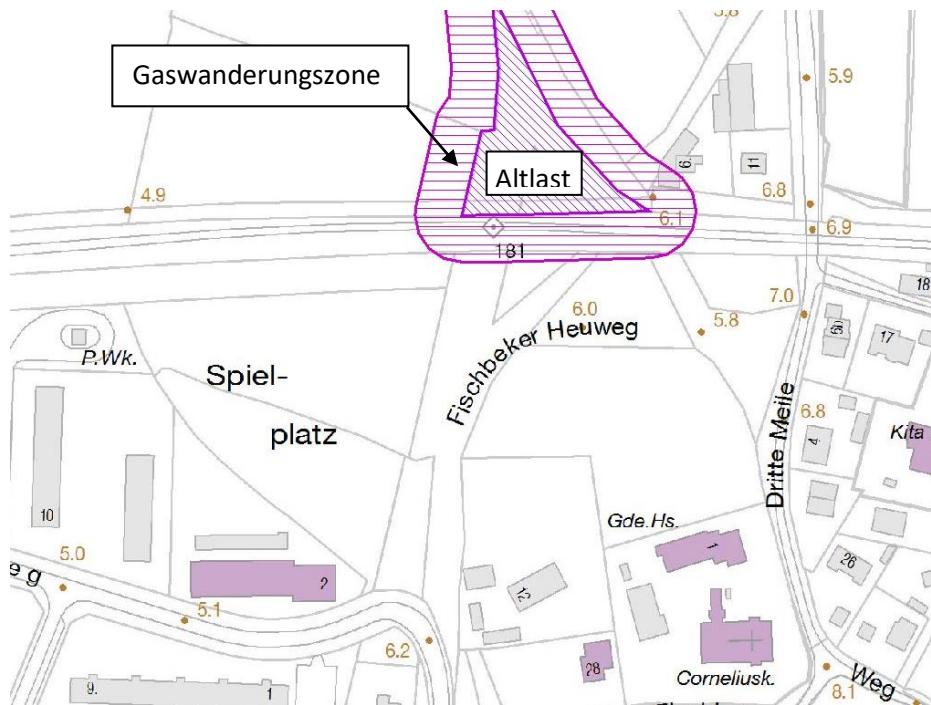
Abbildung 2: Altlast und Gaswanderungszone um Altablagerung

Nördlich der S-Bahntrasse befindet sich eine Altlast (Verfüllte Sandgrube), welche im Zuständigkeitsbereich der BUKEA liegt. Die Altlastfläche liegt außerhalb des B-Plans NF 76. Bei der Fläche handelt es sich um eine ehemalige Sandgrube, die mit Müll und Abfällen verfüllt wurde. Bei der orientierenden Untersuchung in den Jahren 1995 bzw. 1997 wurden lokal begrenzte Verunreinigungen mit PAK, Benzo(a)-pyren und Blei festgestellt, die sich jedoch nicht bis in den Grundwasserschwankungsbereich erstrecken.

Die Gaswanderungszone (bis 20 m) um diese Altablagerung liegt zu einem geringen Anteil in dem Plangebiet. Betroffen ist ein kleiner Bereich der Grünfläche.

Da sich die Altlastfläche nicht auf das Plangebiet erstreckt und die Gaswanderungszone nur einen sehr kleinen Teil des Plangebietes berührt, in dem zudem keine Erdarbeiten geplant sind, ist davon auszugehen, dass keine Beeinträchtigungen von der Altlast bzw. der Gaswanderungszone auf das Plangebiet ausgehen.

Die endgültige Bewertung obliegt der für die Fläche zuständigen Dienststelle der BUKEA (Abteilung Bodenschutz/Altlasten). Eine kurzfristige Abstimmung ist aktuell nicht möglich. Im Rahmen des Bebauungsplanverfahrens ist die Dienststelle zu beteiligen.
