INSTITUT FÜR
BAUMPFLEGE
H A M B U R G

**GUTACHTEN ZUR
AUFNAHME UND BEURTEILUNG
DES BAUMBESTANDES IM BEBAUUNGSPLANGEBIET
NEUGRABEN FISCHBEK 76 „FISCHBEKER HEUWEG“
IN HAMBURG-NEUGRABEN-FISCHBEK**

Projekt-Nr. 41-19-04-77

**21. August 2019
redaktionell überarbeitet am 12.04.2024**

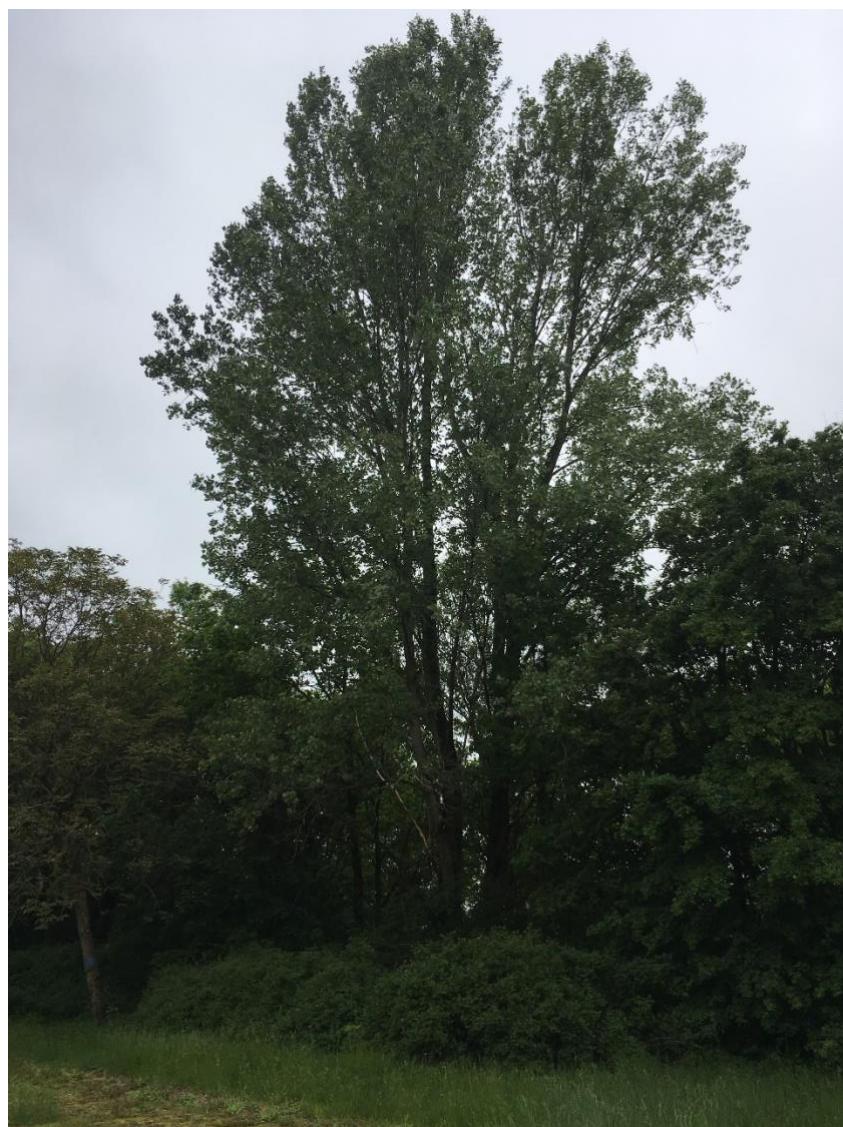
Abb. 2: Sehr erhaltenswürdige dreistämmige Pappel Nr. 29

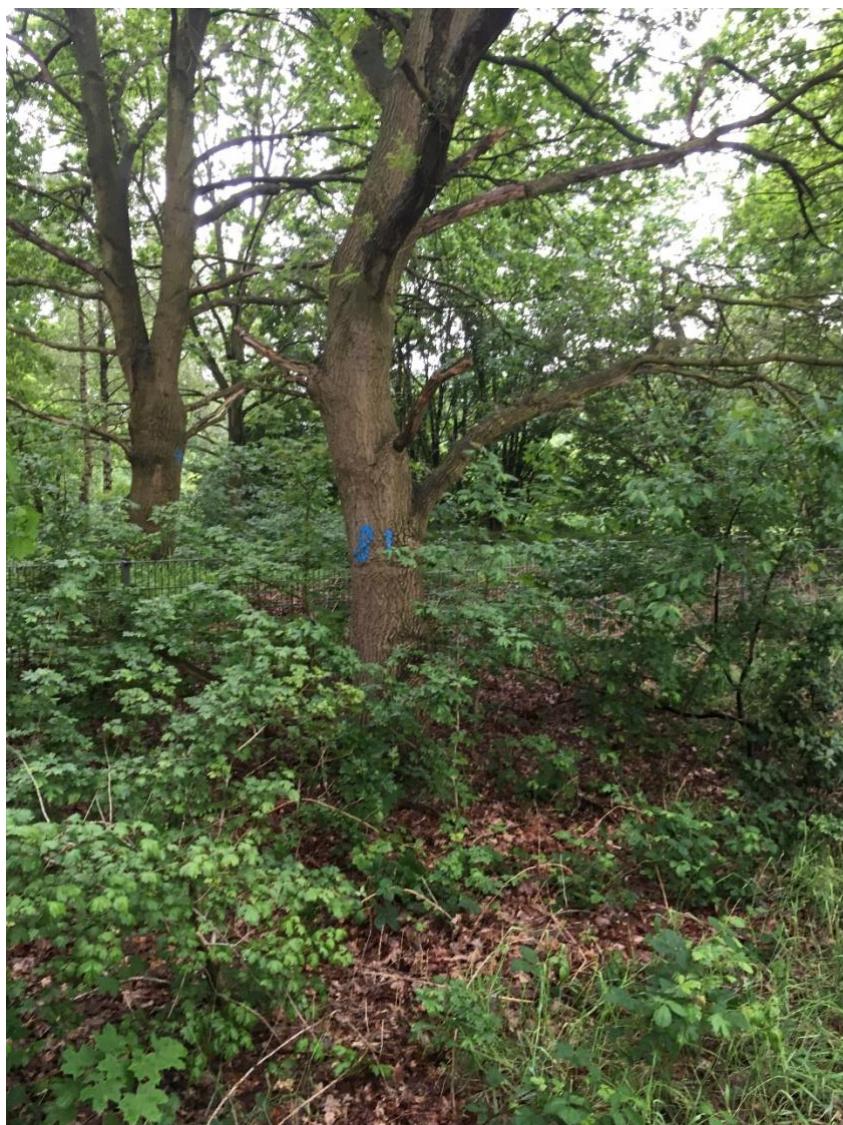
Abb. 3: Der Bereich hinter dem Zaun in Richtung zur Gleisanlage
zeichnet sich durch seinen waldähnlichen Charakter aus

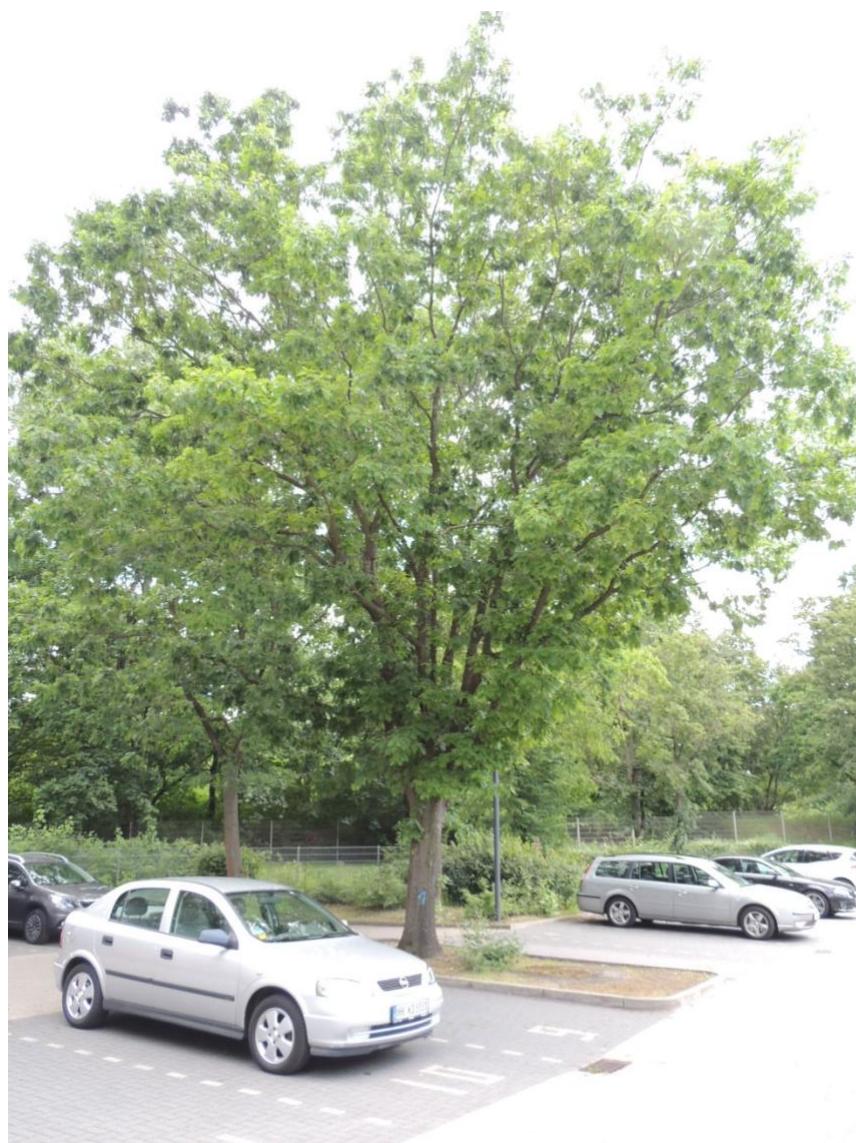
Abb. 4: Sehr erhaltungswürdige Rot-Eiche
auf dem Parkplatz des Loses Nr. 2

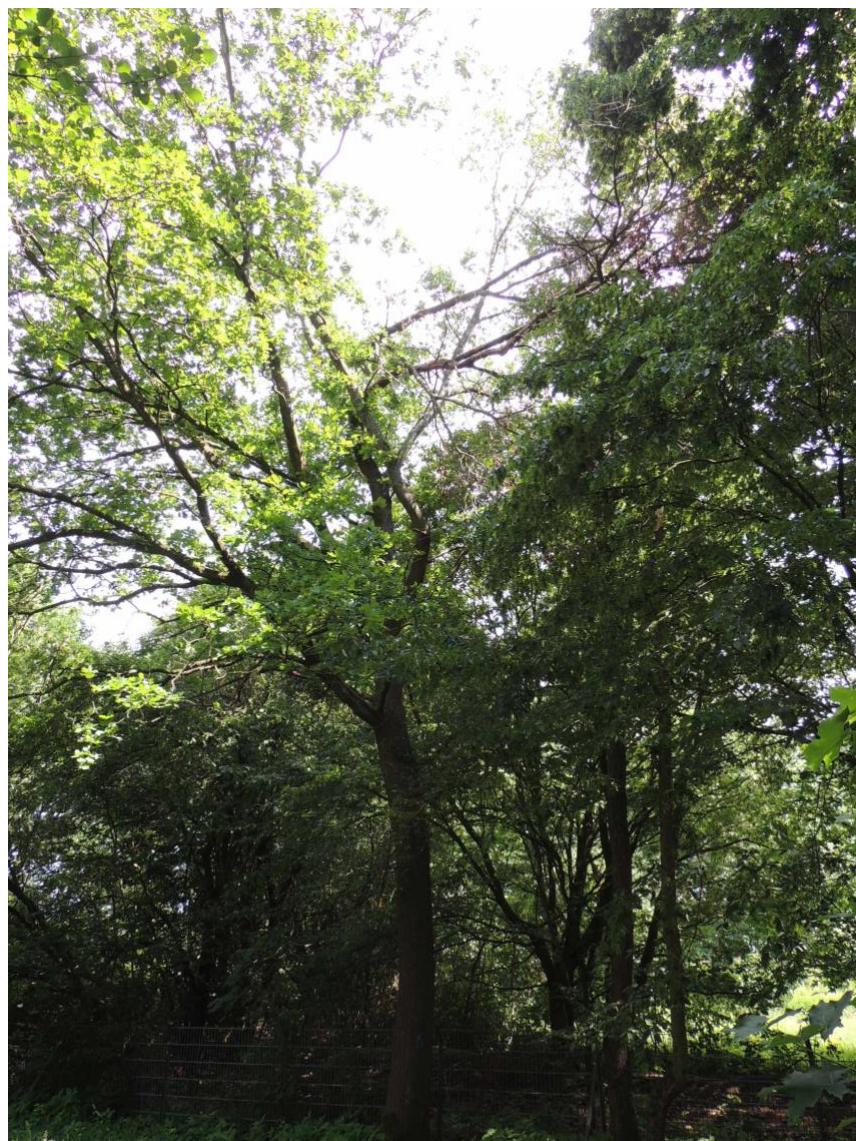
Abb. 5: Aus der Eiche Nr. 306 ist ein Teil der Krone ausgebrochen,
wir empfehlen hier eine Totholzentfernung durchzuführen

305	Hainbuche	29	9	1	einseitige Krone	keine Maßnahmen	+
306	Eiche	62	16	1	zwei Starkäste in der Krone ausgebrochen, loses Totholz in der Krone	Totholzentfernung	+

An 20 von 124 Bäumen sind bei der Aufnahme der baumspezifischen Daten visuell Schäden und Defektsymptome festgestellt worden. Für die Bäume mit den Nr. 40, 57, 70 und 304 empfehlen wir die unverzügliche Fällung. Weiterhin empfehlen wir für die Eiche Nr. 306 eine unverzüglich Totholzentfernung.
