06. November 2024
redaktionell überarbeitet am 28.05.2025

**Potenzialanalyse, Bestandserfassungen und artenschutzfachliche
Prüfung zum Projekt „Hammerheart“, B-Plan Hammerbrook 15
Auftraggeber: KÖHLER & VON BARGEN PROJEKTE GMBH, Hamburg**

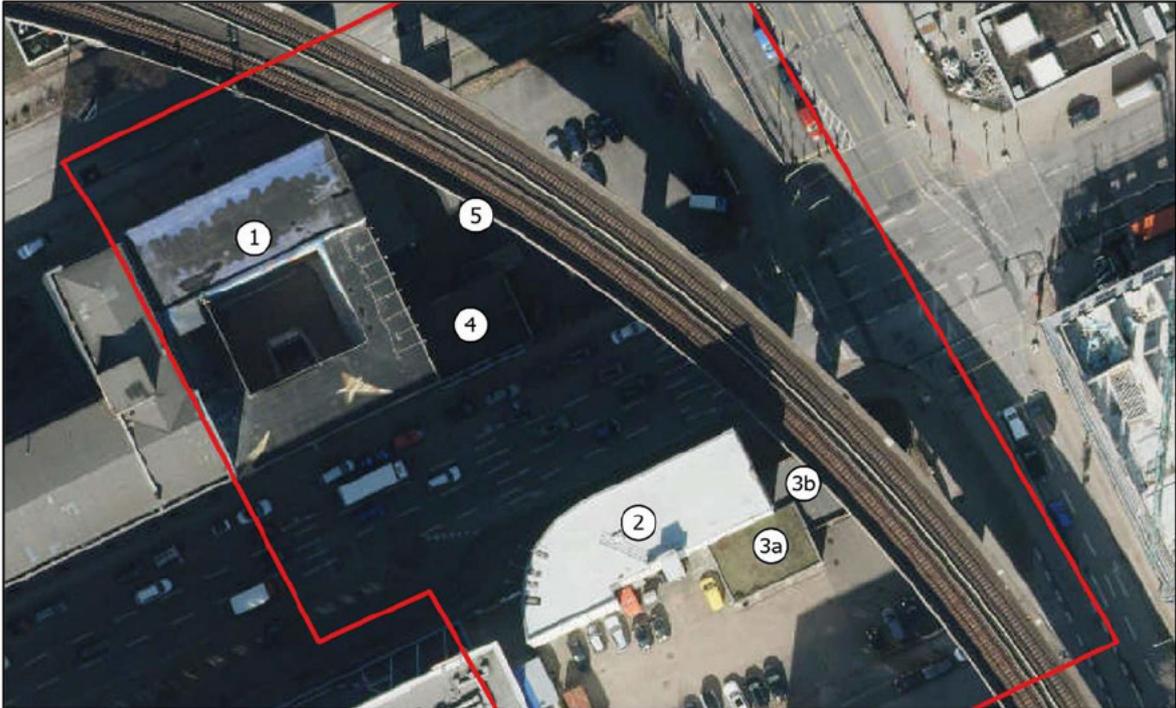
Abbildung 3: Lage der Gebäude der Tabelle 3. (Nr. gem. Tabelle). (Luftbild aus Datenlizenz Deutschland – Freie und Hansestadt Hamburg, Landesbetrieb Geoinformation und Vermessung – Version 2.0, Stand 2022).

Tabelle 3: Potenzial für Fledermausquartiere (vgl. Abbildung 3).

Nr.	Beschreibung	Potenzial
1	Spaldingstr. 140 / Nordkanalstr. 29	Geringes Potenzial für kleine Fledermaussommerquartiere im Dachrand
2	Albertstraße 21, Reifenlager Vergölst	
3a	Werkstätten und Büro/Verkaufsräume	Kein Potenzial für Fledermausquartiere
3b	Werkstätten	
4	Spaldingstr. 144, Holzbaracken	Potenzial für Sommerquartiere
5	Bunkereingang	Kein Potenzial für Fledermausquartiere

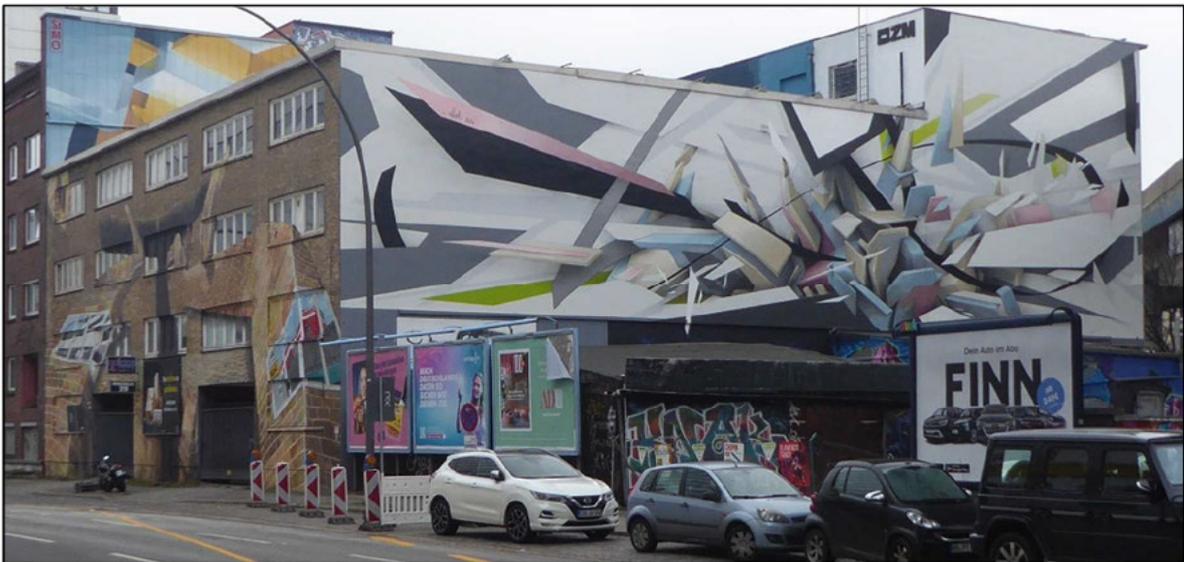
Die beiden großen Gewerbebauten Spaldingstr. 140 / Nordkanalstr. 29 und Albertstr. 21 (Gebäude Nr. 1 und 2 in Abbildung 3, Abbildung 4 bis Abbildung 9) sind Nachkriegsbauten, die überwiegend aus geschüttetem Beton errichtet wurden ohne größere Verschalungen. Es gibt keine Bereiche, in denen großflächig Spalten oder Höhlungen vorhanden sind, die Fledermäusen Quartier bieten könnten. Einzelne kleine Stellen wurden untersucht, ohne Hinweise auf Fledermäuse zu erhalten. Auch die Kellerräume sind aus geschüttetem Beton aufgebaut. Fledermäuse können hier keine Quartiere haben.

Abbildung 4: Gebäude Nordkanalstraße 29/ Spaldingstraße 140 (Nr. 1) und im Vordergrund die Holzbaracke (Nr. 4) (19.01.2023, Abb. vom Verfasser)

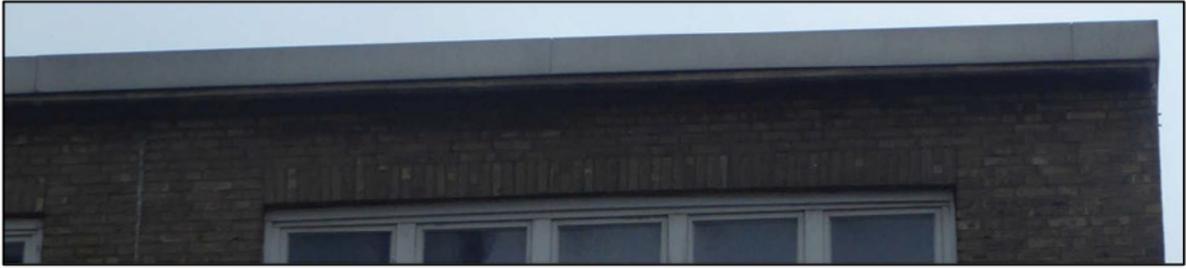
Die Dachübergänge der Gebäude sind schmale Spalten, in denen kleine Fledermausarten im Sommer kleine Tagesquartiere haben könnten (Abbildung 5 und Abbildung 7).

Abbildung 5: Dachkante Gebäude Nr. 1, Nordkanalstraße (19.01.2023, Abb. vom Verfasser)

In den Dachkanten der Gebäude Nr. 1 und 2 der Abbildung 3 (Abbildung 5 u. Abbildung 7) konnten nach der Begehung vom 19.01.2023 Brutplätze von Mauerseglern (*Apus apus*) und Hausrotschwänzen (*Phoenicurus ochruros*) nicht ausgeschlossen werden. Die Brutplätze dieser Art sind von der unmittelbaren Umgebung unabhängig, da die Nahrungssuche ausschließlich im Luftraum über viele Kilometer Entfernung stattfindet. Während der Beobachtungen in der Brutsaison 2024 wurden keine Brutvögel im Untersuchungsgebiet festgestellt. Auch weitere Arten haben im Untersuchungsgebiet keinen geeigneten Lebensraum.

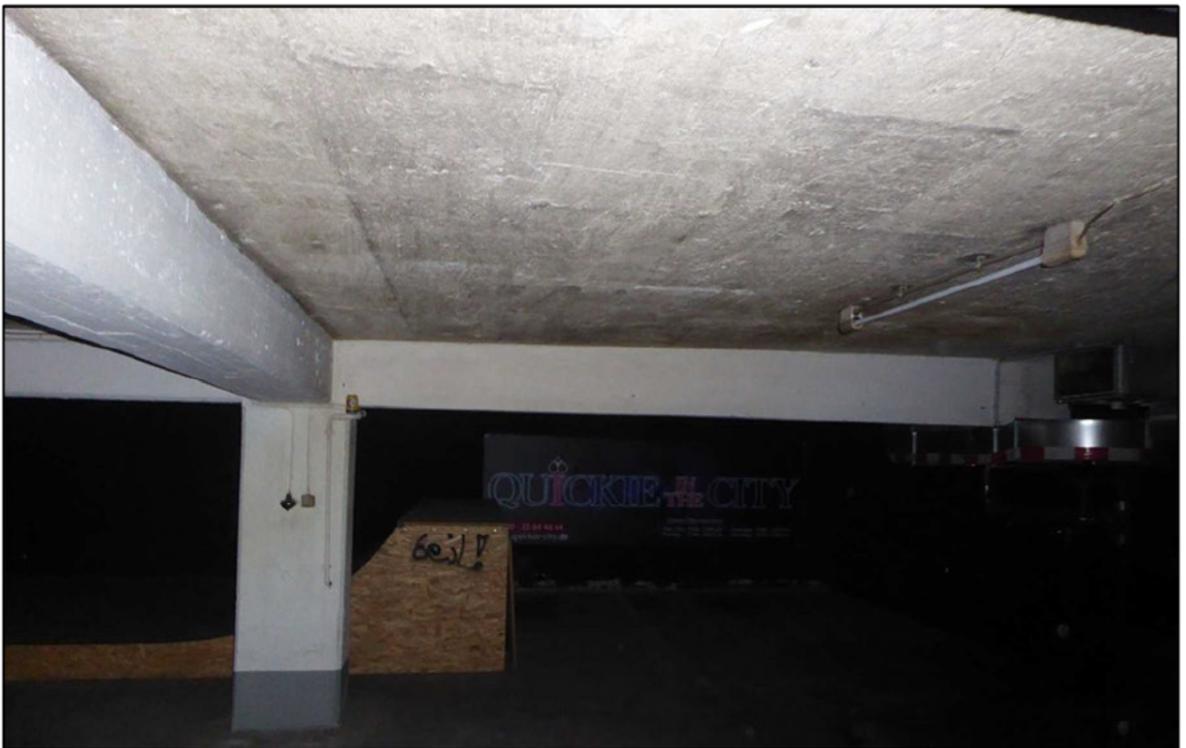
Abbildung 6: Keller Gebäude Nr. 1 Nordkanalstr. 29 / Spaldingstr. 140, (19.01.2023, Abb. vom Verfasser)

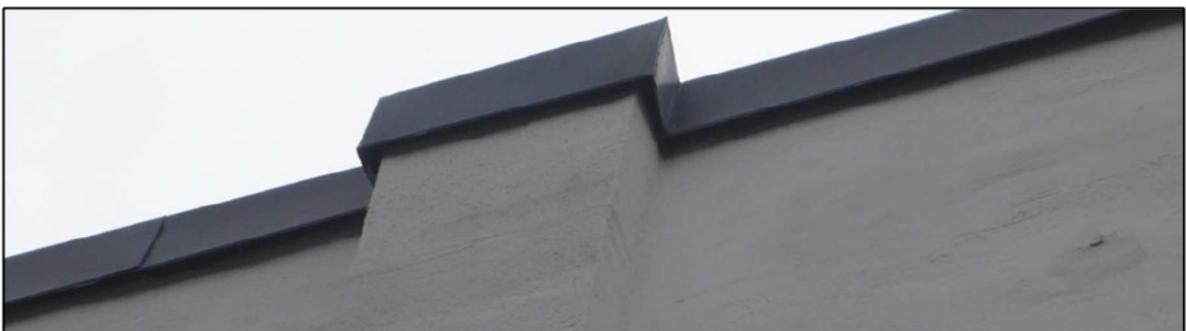
Abbildung 7: Dachkante Gebäude Nr. 2, Albertstr. 21 (19.01.2023, Abb. vom Verfasser)

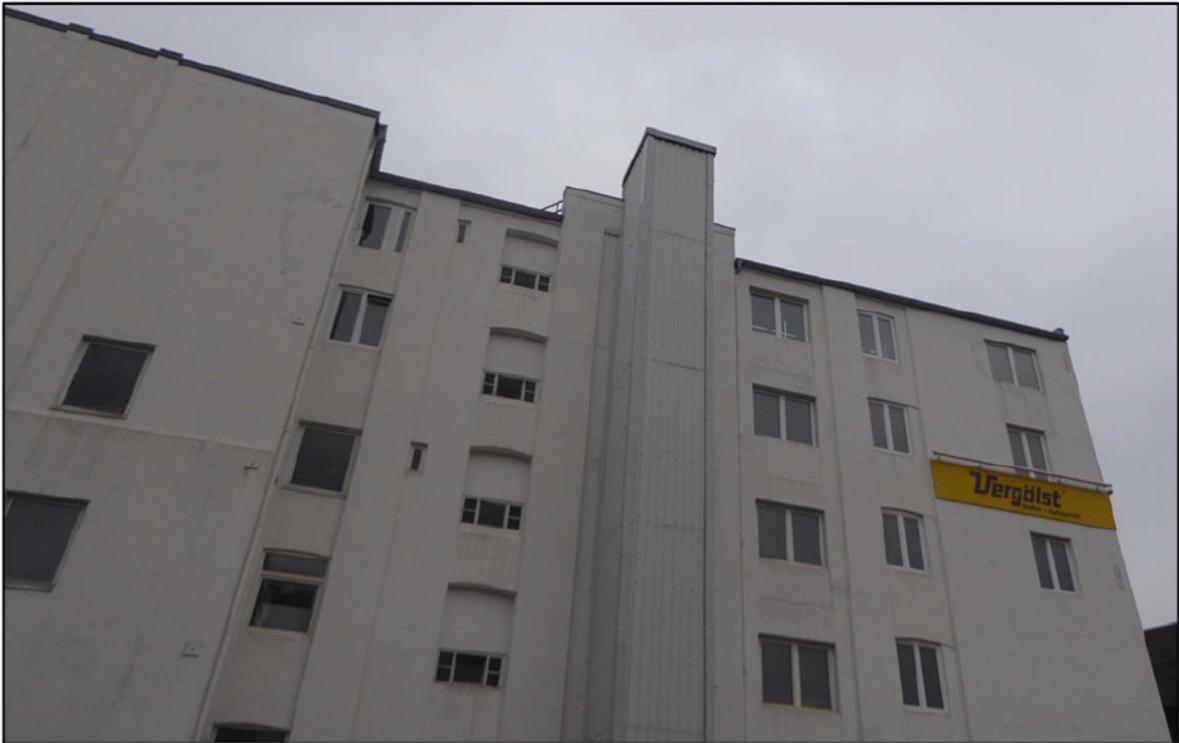
Abbildung 8: Gebäude Nr. 2, Albertstr. 21 (19.01.2023, Abb. vom Verfasser)

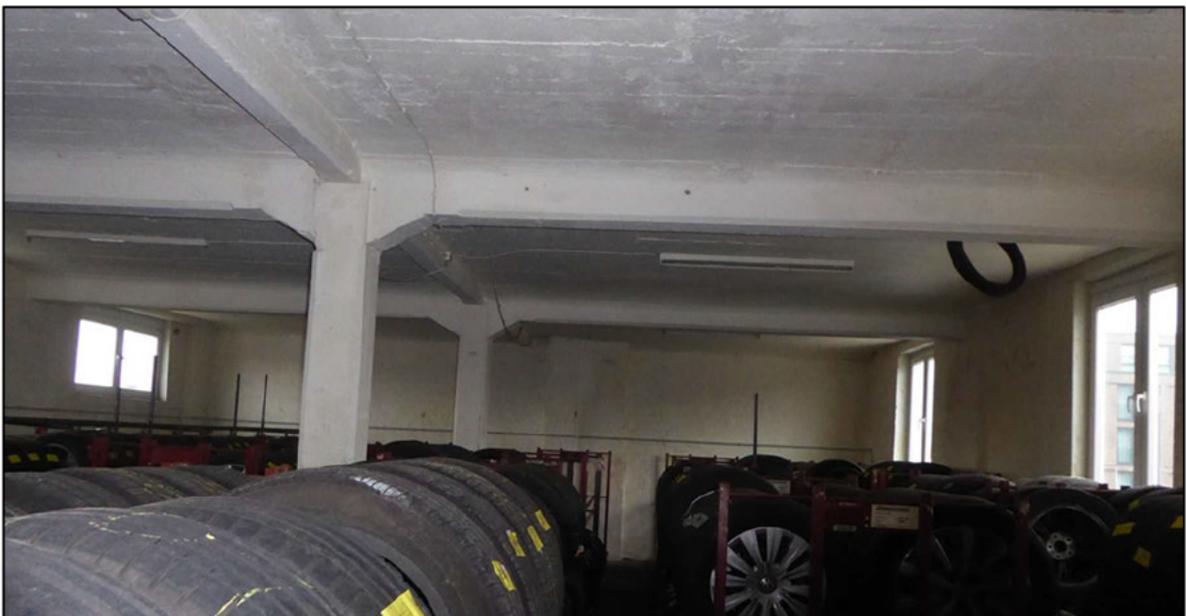
Abbildung 9: Reifenlager in Gebäude Nr. 2, Albertstraße 21 (19.01.2023, Abb. vom Verfasser)

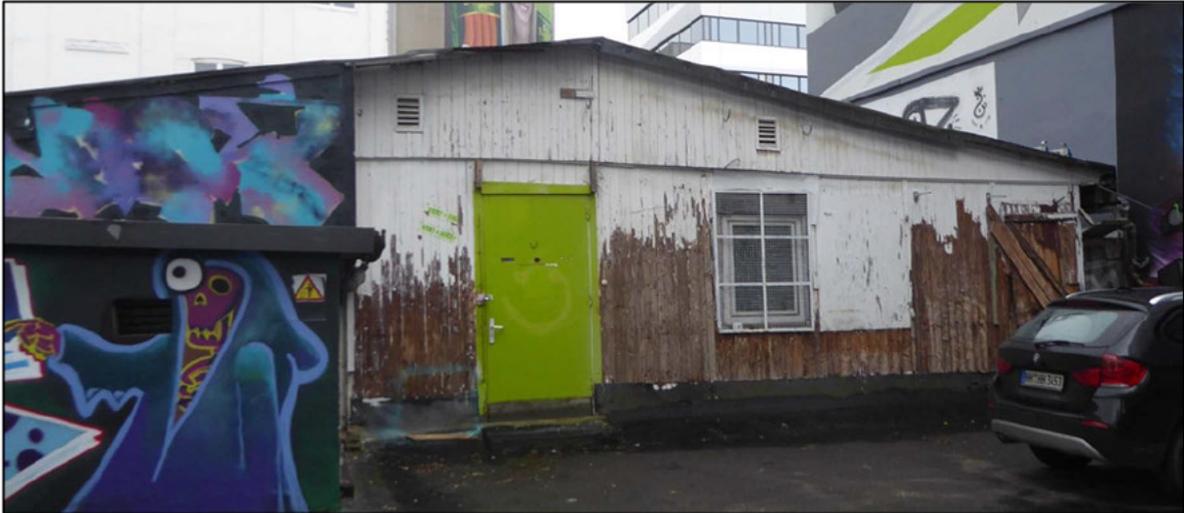
Das Holzhaus (Gebäude Nr. 4 in Abbildung 3, Abbildung 10) ist baufällig, nicht mehr genutzt und hat an vielen Stellen Nischen und Spalten, in denen Fledermäuse Quartiere haben können. Da es kaum isoliert ist, sind dort Winterquartiere nicht möglich. Die Gebäude befinden sich in einer für Fledermäuse sehr ungeeigneten Umgebung: Nur wenig Vegetation und dauernde Beleuchtung.

Abbildung 10: Holzbaracke Gebäude Nr. 4, Spaldingstr. 144 (19.01.2023, Abb. vom Verfasser)

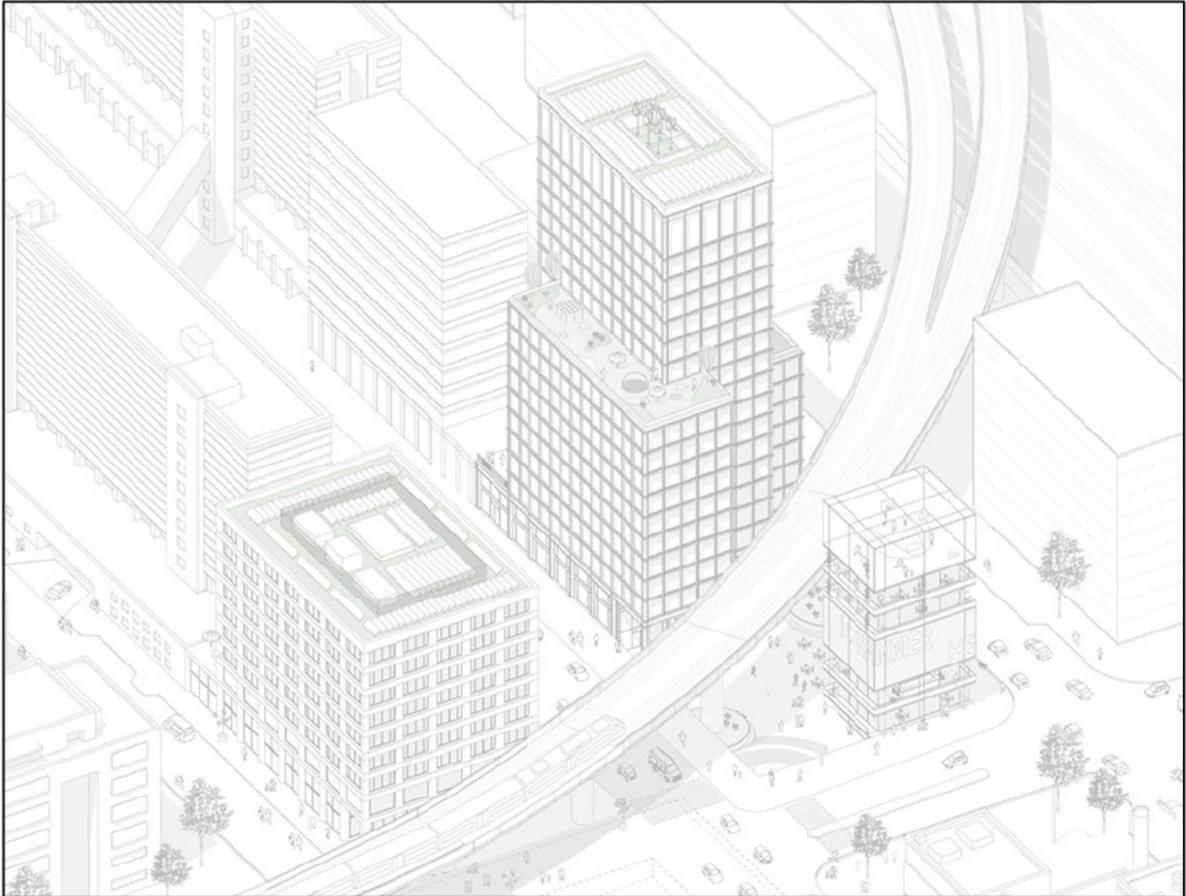
Errichtet werden drei moderne Bürogebäude mit Glas-Stahl-Fassaden (Abbildung 13). Die Gebäude werden ca. 40,25 m hoch (Albertstr. 21) und 69,70 m hoch (Spaldingstr./Nordkanalstr.) und 36,90 m hoch (Spaldingstr. / Hammerbrookstr.).

Abbildung 13: Visualisierung. Die Gebäude erhalten z.T. verglaste Fassaden (ABG Köhler & von Barga JWA)

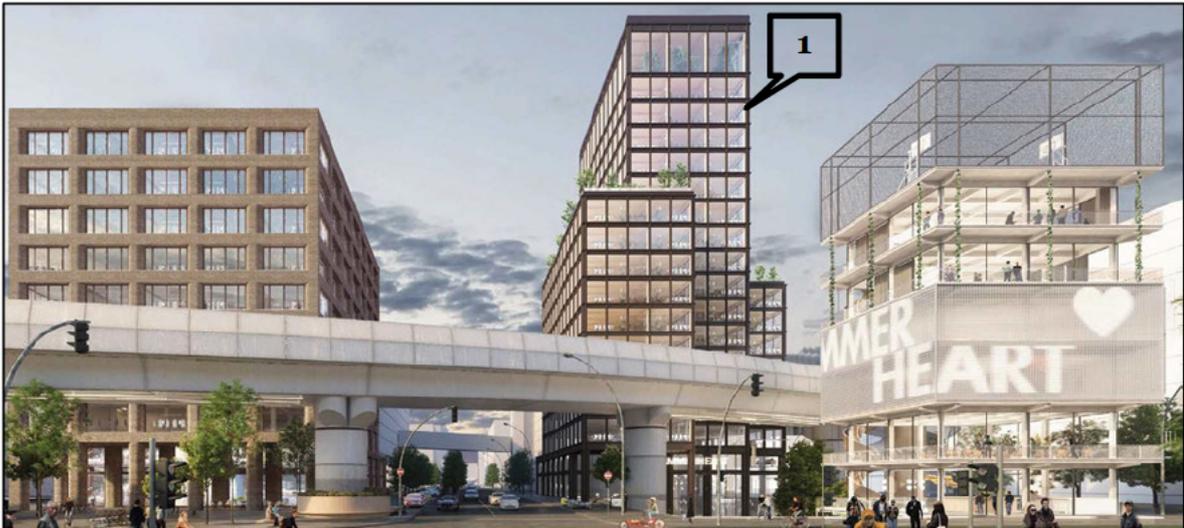
In Abbildung 14 sind die bedeutenden Gefahrenpunkte, die in den Abbildungen zum Projekt „Hammerheart“ erkennbar sind, markiert.

Abbildung 14: Design-Ansicht. Beispiele von Situationen, die entschärft werden sollten: 1 = Durchsicht „über Eck“ (ABG Köhler & von Barga JWA).

Die Bewertung der Ansicht in Abbildung 14 nach dem in LAG-VSW (2019, Tab. 4, S. 30) vorgeschlagenem Bewertungsschema ergibt folgende Punktzahl:

- Anteil der sichtbaren Glasfläche ohne Markierung > 75 % = 4 Punkte
- Innerhalb dichter Bebauung = 1 Punkt
- Abstand unmarkierter Glasscheiben zu Gehölzen > 50 m = 1 Punkt
- Insgesamt 6 Punkte

Im Bewertungsschema nach LAG-VSW (2019) ergibt das die Bewertung „4 – 6 Punkte: „Gesamtrisiko gering – „kein Handlungsbedarf“.

Allgemein sinnvoll ist die Vermeidung von Durchsichten auf Habitate oder den Himmel durch Gläser, um diese für Vögel nicht erkennbaren Hindernisse zu entschärfen. Solche Situationen können insbesondere bei durchsichtig verglasten Glaswänden und –brüstungen von Dachnutzungen entstehen. Außerdem sind durchsichtige Gebäudeecken bekannte Kollisionspunkte. Dafür gibt es z.B. geeignete Glasflächen mit für Menschen unauffälligen Streifenmustern (RÖSSLER et al. 2022). Beim Stadtrehal wird diese Wirkung durch die großen Dachüberstände einzelnen Geschosse erreicht. Glasflächen mit einer Größe >6m², auf denen Spiegelungen von Vegetation oder Gehölzen möglich sind, sollten ebenfalls durch Maßnahmen für das Vogelauge erkennbar gemacht werden.

Das Kollisionsrisiko wird hier im Falle des Baukörpers Nord lokal durch die Durchsicht von Glasflächen „über Eck“ in größerer Höhe für durchziehende Vögel vergrößert. Im Gegenzug kann durch die Verwendung von Glas mit Markern (Streifen usw.) an den Eckpunkten das Risiko verkleinert werden, so dass sich in der Summe keine signifikante Erhöhung des Verletzungs- oder Tötungsrisikos ergibt. Ob die Beleuchtung zu einer Gefährdung führt, kann erst die Feinplanung ermitteln.
