Auftraggeber:
Freie und Hansestadt Hamburg
Bezirksamt Hamburg-Nord
Fachamt Stadt- und Landschafts-
planung, N-SL21
Sachb.: [REDACTED]
20249 Hamburg
 Auftr.Nr.: N-SL21-Nachtrag2-ZBS3-19-2821

Hamburg, den 05.08.2022

Auftrag:
Bebauungsplan BN 60 – Untersuchungen hinsichtlich möglicher Boden- und Grund-
wasserunreinigungen (Orientierende Untersuchung, Phase 2 gem. BBodSchG)
Hier: Gutachten-Aufteilung, Teil 1: Nutzungseinheit 4 / Skate-Park, B-Plan BN 61

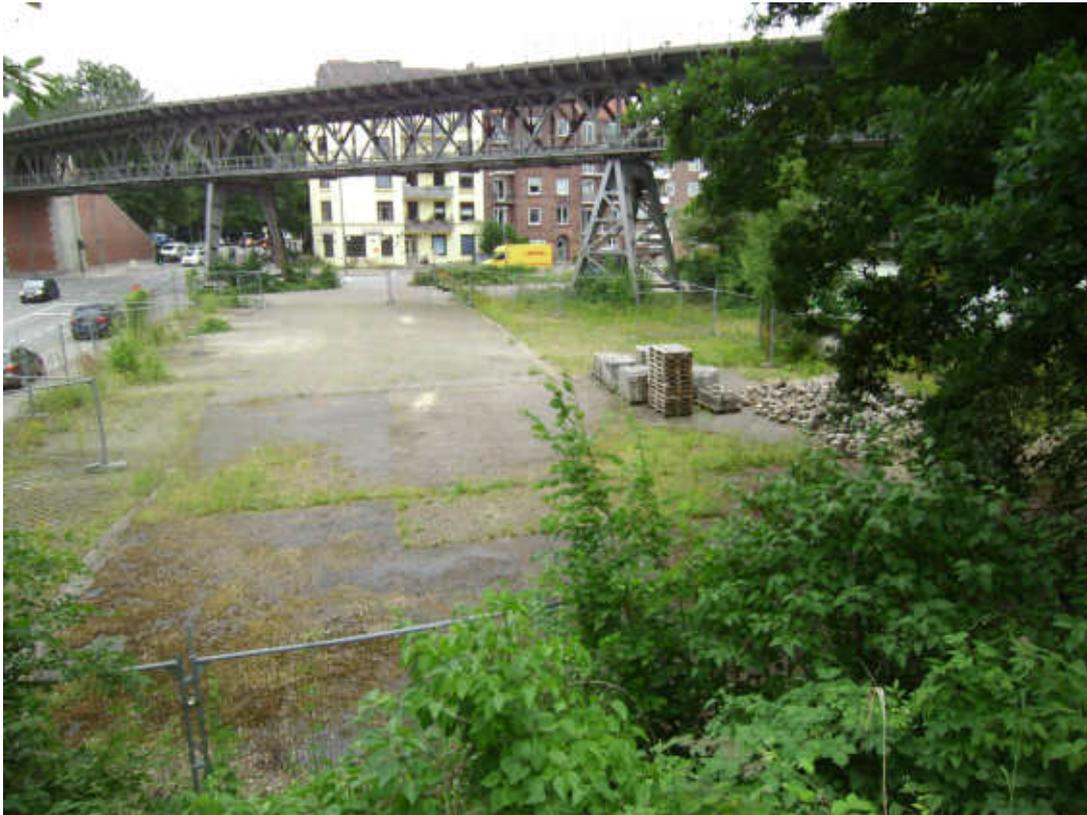
Foto 1 Blick von Westen (Bahndamm) auf das Grundstück am Barmbeker Gleisbogen, zzt. noch Parkplatz (Ostteil im Hintergrund am Rübenkamp) und Lagerfläche für Baumaterial.

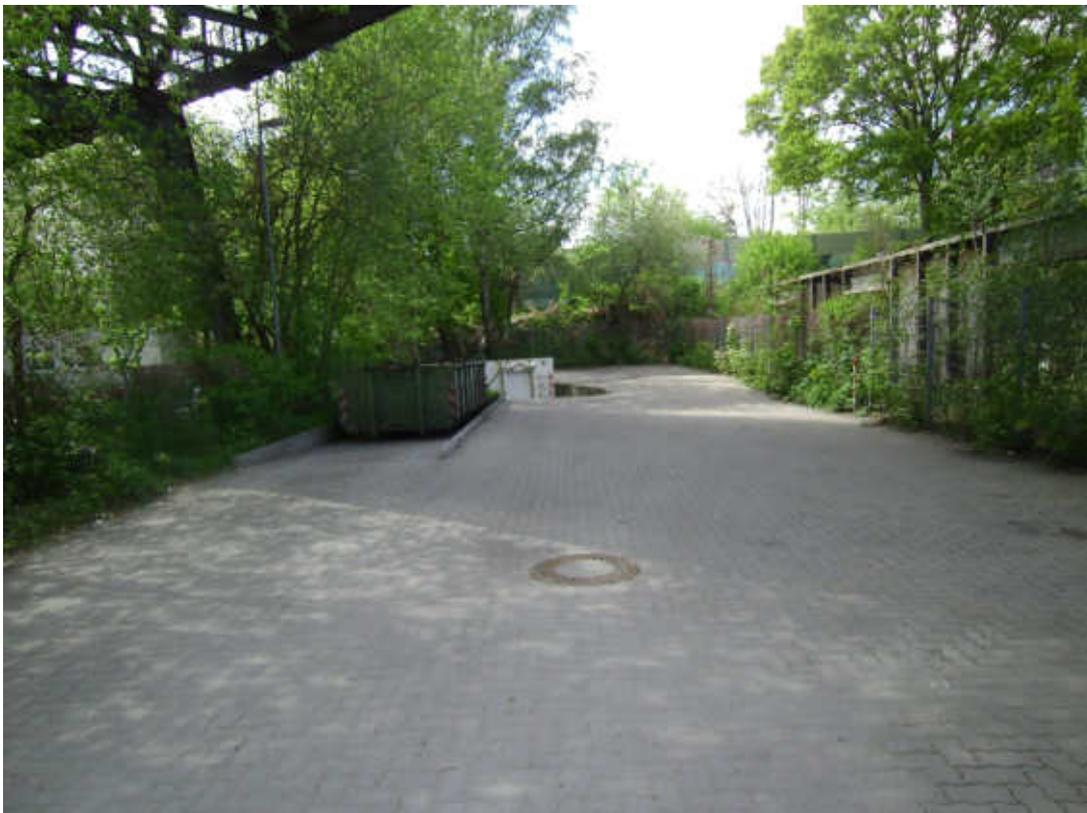
Foto 2 Kehricht-Umschlaganlage der Stadtreinigung mit 2 Container-Stellflächen (-Gruben) im Südteil der Nutzungseinheit 4, Verbundsteinversiegelung und teilw. Betonguss.

Südwestlich davon, etwa in Mitte des Flurstücks, befindet sich eine **Kehrichtumschlaganlage** der Stadtreinigung Hamburg, genehmigt im Sommer 2006. Es handelt sich um einen Betriebsplatz, der z.T. mit Betonsteinpflaster, Schotter und Asphalt befestigt ist. Der Nordteil dieses Flurstücks Richtung Hellbrookstraße ist z.T. mit Verbundsteinen befestigt und wurde bis vor einigen Jahren als Stell- und Verkaufsplatz eines **Autohandels + Autoverleihs** genutzt (Renault- und Citroen-Vertretung, Autohaus Schlegel und Firma AVIS).

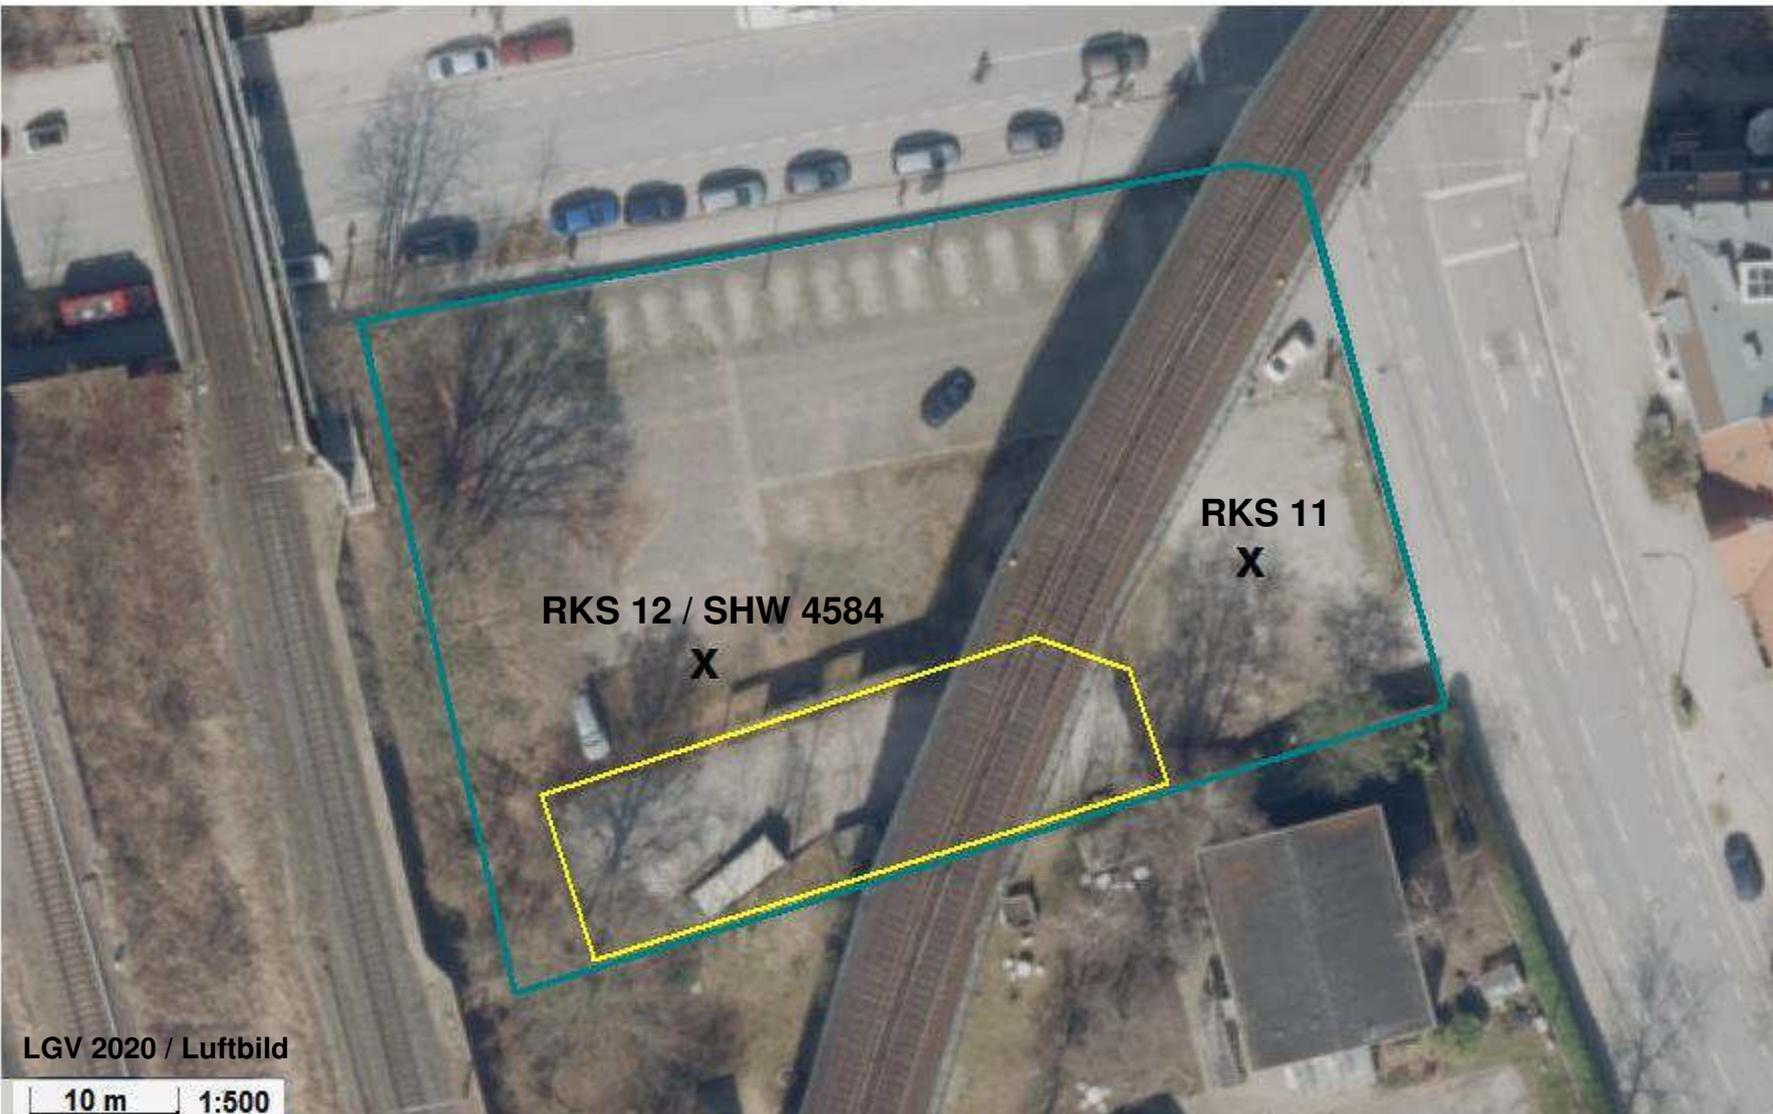
Anl. 5.1

Boden (Einzelproben / Mischproben) RKS 11 und RKS 12: Keine maßgeblichen Prüfwertüberschreitungen gem. BBodSchV, Einwertungen n. LAGA M20 max. Z 1 (vgl. Bericht und Anlage 6.) - Stand: Juli 2020

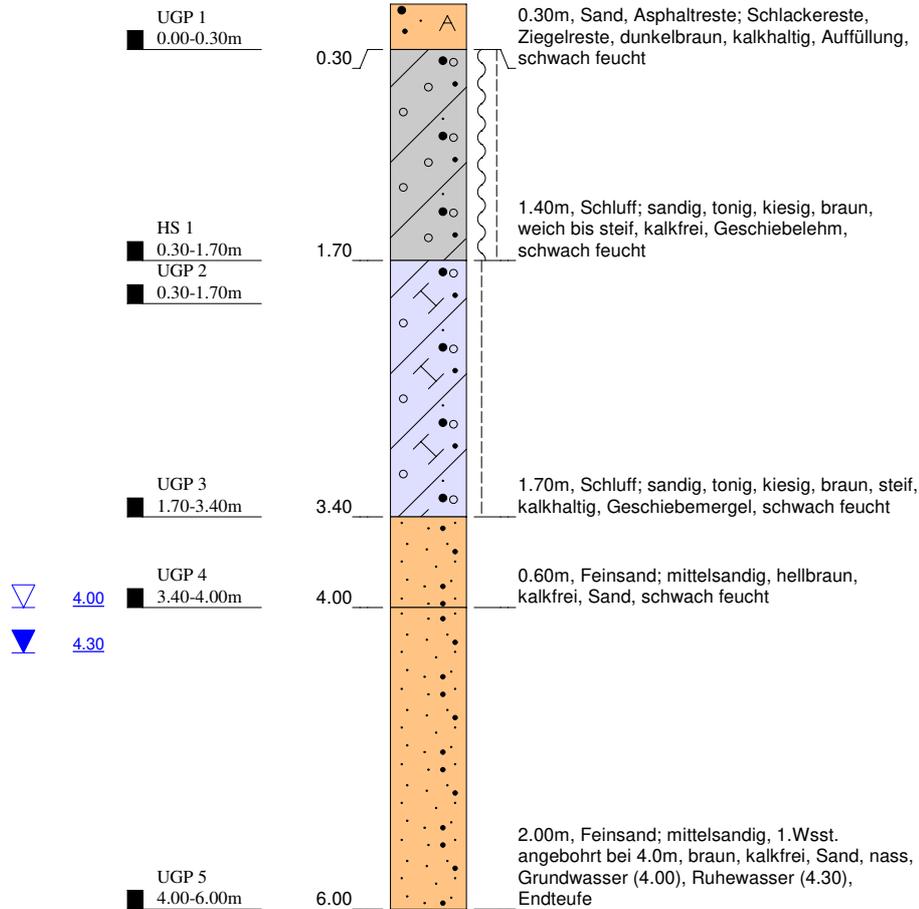
RKS 11

0.30	a) Sand, Asphaltreste; Schlackereste, Ziegelreste				vorgeschachtet schwach feucht		UGP 1		0.30		
	b)										
	c)		d) schwer zu bohren							e) dunkelbraun

f) Auffüllung		g)							h)	i) +
1.70	a) Schluff; sandig, tonig, kiesig				Geobohrer bis 1.5m, Sonde, Headpace-Probe schwach feucht		UGP 2	HS 1	1.70 1.70

b)										
	c) weich bis steif		d) schwer zu bohren							e) braun	
	f) Geschiebelehm		g)							h)	i) 0
3.40	a) Schluff; sandig, tonig, kiesig				Sonde schwach feucht		UGP 3		3.40

b)										
	c) steif		d) schwer zu bohren							e) braun	
	f) Geschiebemergel		g)							h)	i) +
4.00	a) Feinsand; mittelsandig				Sonde Grundwasser 4.00m schwach feucht		UGP 4		4.00

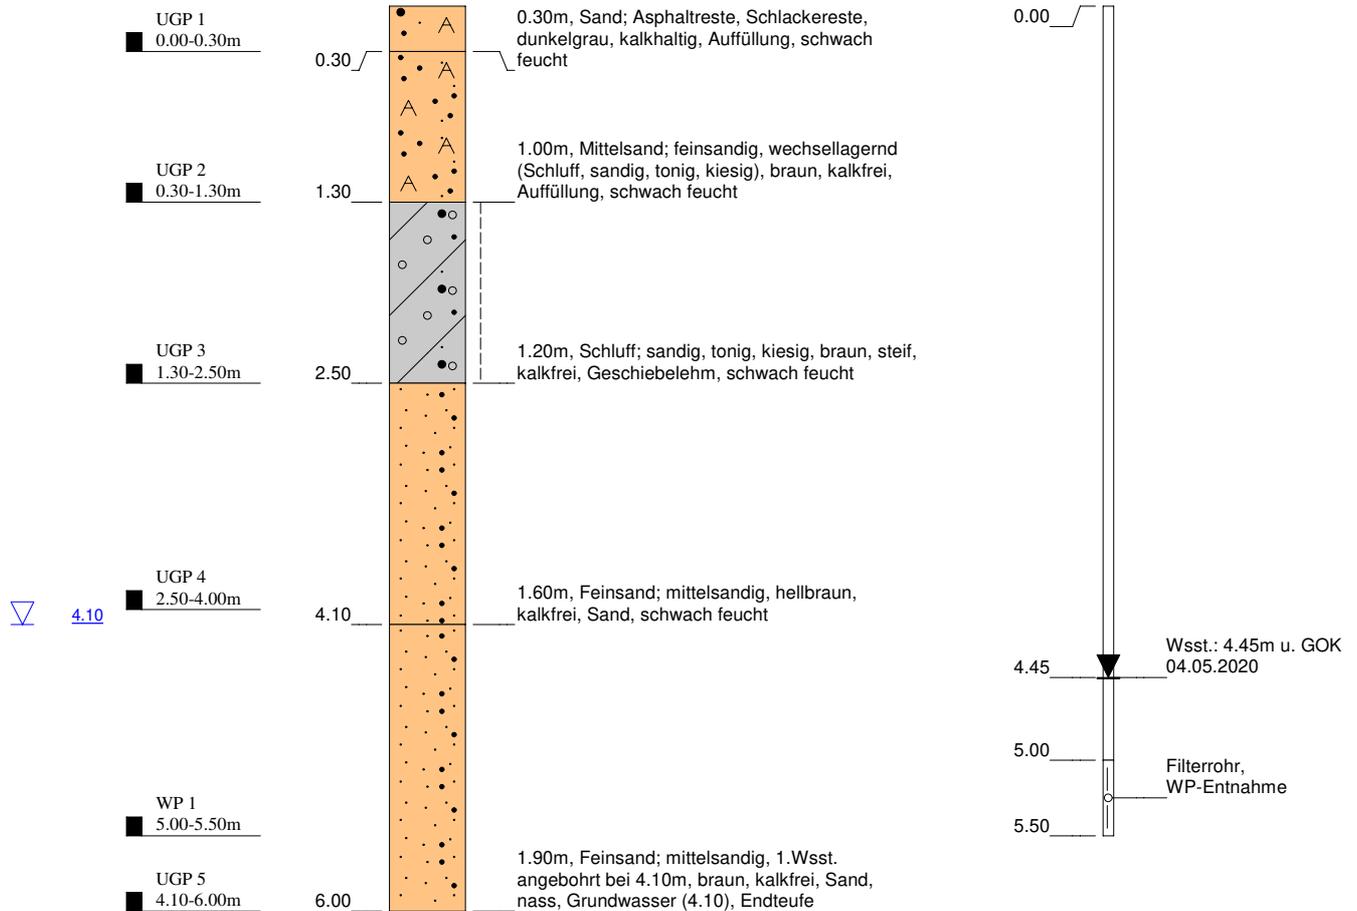
SHW 4584

0.30	a) Sand; Asphaltreste, Schlackereste		vorgeschachtet schwach feucht		UGP 1 0.30				
	b)								
	c)	d) Meißelarbeit, schwer zu bohren						e) dunkelgrau

f) Auffüllung	g)						h)	i) +
1.30	a) Mittelsand; feinsandig, wechsellagernd (Schluff, sandig, tonig, kiesig)		Geobohrer schwach feucht		UGP 2 1.30

b)								
	c)	d) schwer zu bohren						e) braun	
	f) Auffüllung	g)						h)	i) 0
2.50	a) Schluff; sandig, tonig, kiesig		Geobohrer bis 1.5m, Sonde schwach feucht		UGP 3 2.50

b)								
	c) steif	d) schwer zu bohren						e) braun	
	f) Geschiebelehm	g)						h)	i) 0
4.10	a) Feinsand; mittelsandig		Sonde Grundwasser 4.10m schwach feucht		UGP 4 4.00

b) 1.Wsst. angebohrt bei 4.10m								
	c)	d) schwer zu bohren						e) braun	
	f) Sand	g)						h)	i) 0

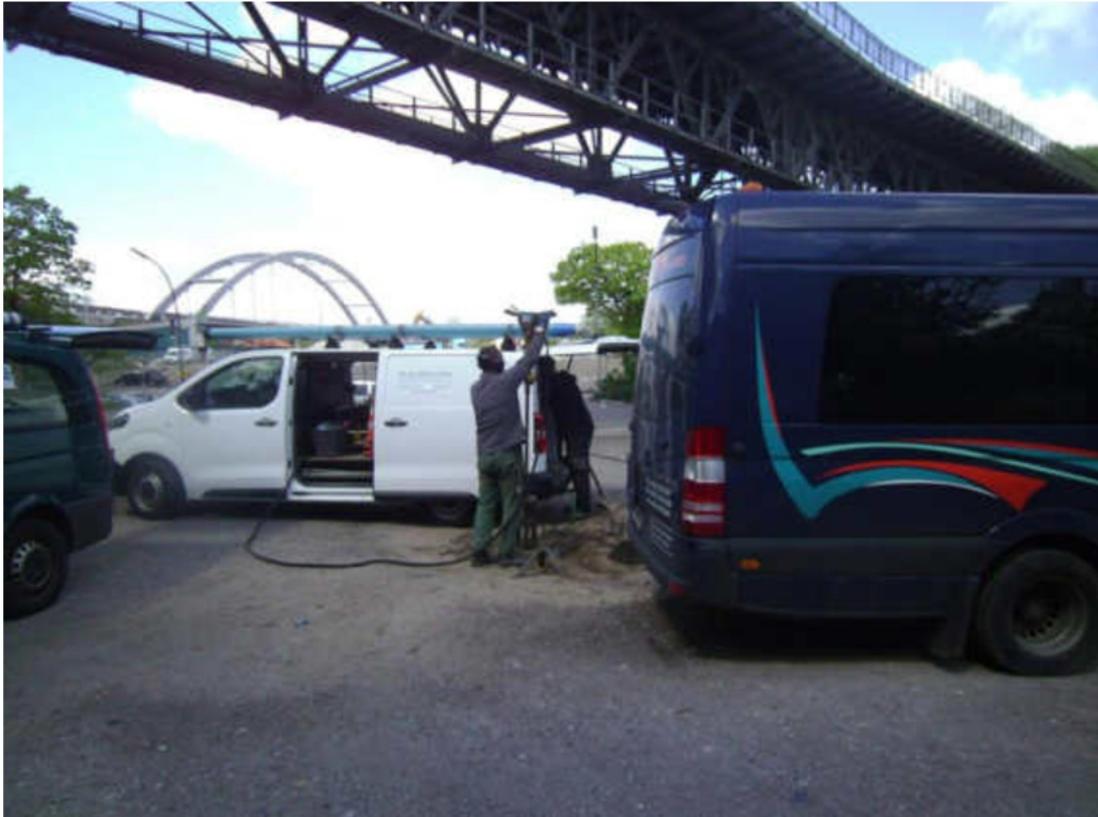
Foto 13 **RKS 11** im Ostteil des Geländes unterhalb des Gleisbogens. Stell- und Parkplatz mit Schotterdecke.

Nur in den oberflächennahen Proben **RKS 11/1** und **RKS 12/2** ist der **MKW-Index** mit **120 – 240 mg/kg** TM leicht auffällig; die mobilen Anteile bleiben unter 50 mg/kg TM (schwer mobilisierbare MKW, KW-Typ: Bitumen). Diese Horizonte im betrachteten B-Plangebiet BN 61 sind bei der Bohrung teilweise durch ihren Gehalt an Bauschutt mit Schotter und Schlacke aufgefallen (Entnahmetiefe bis 1,30 m).

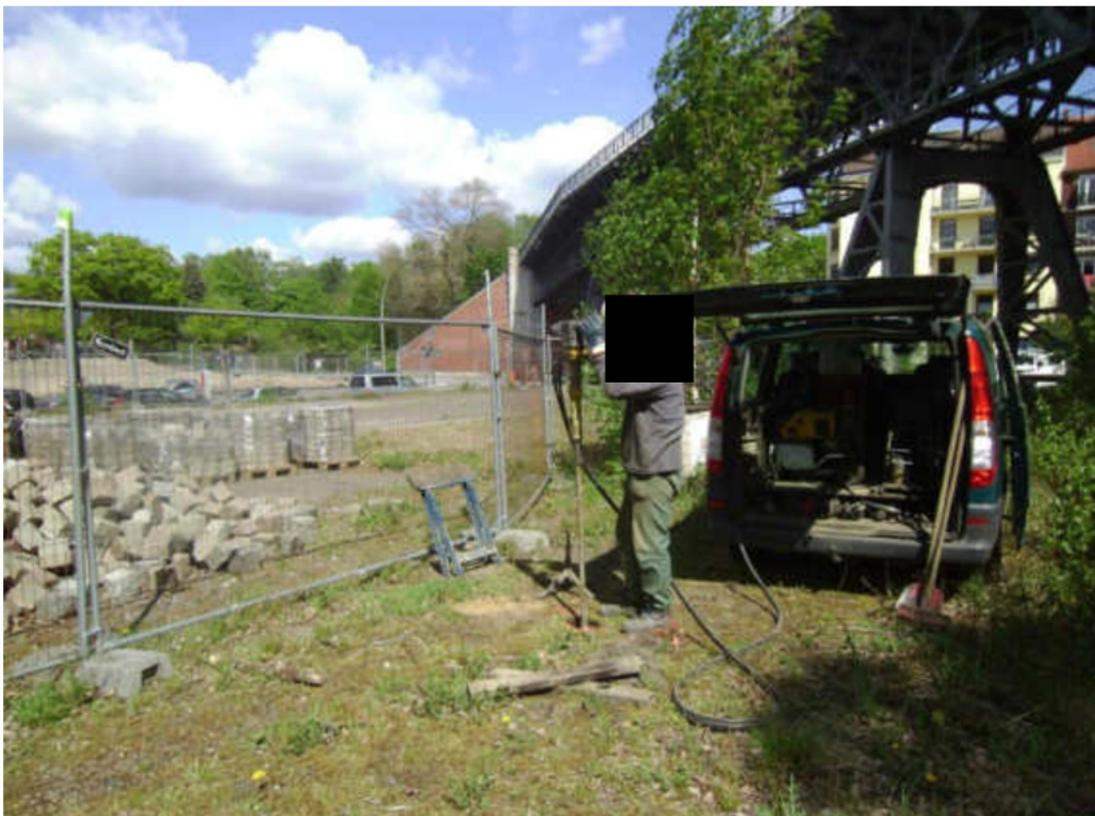
Foto 14 **RKS 12** im Westteil des Geländes neben dem befestigten Baumaterial-Lagerplatz

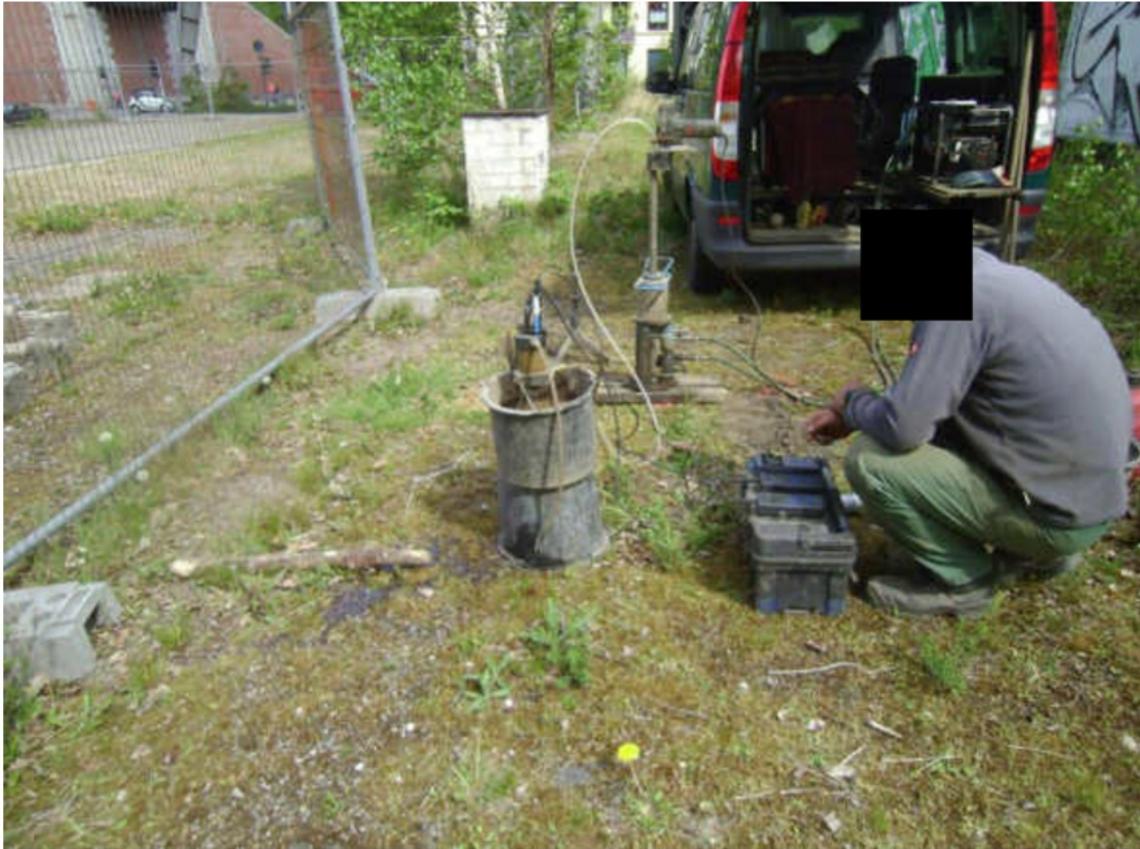
Foto 15 Durchführung der **SHW 4584** in RKS 12, hier: Messung der Vor-Ort-Parameter.

Das geförderte Wasser wies eine Temperatur von 12,8 Grad Celsius auf, war trüb und zeigte eine gelb-braune Färbung. Es war geruchlos und lag mit einem pH-Werte von 7,38 im schwach alkalischen Bereich.

Der Leitfähigkeitswert ist mit relativ niedrigen 347 µS/cm bestimmt worden.

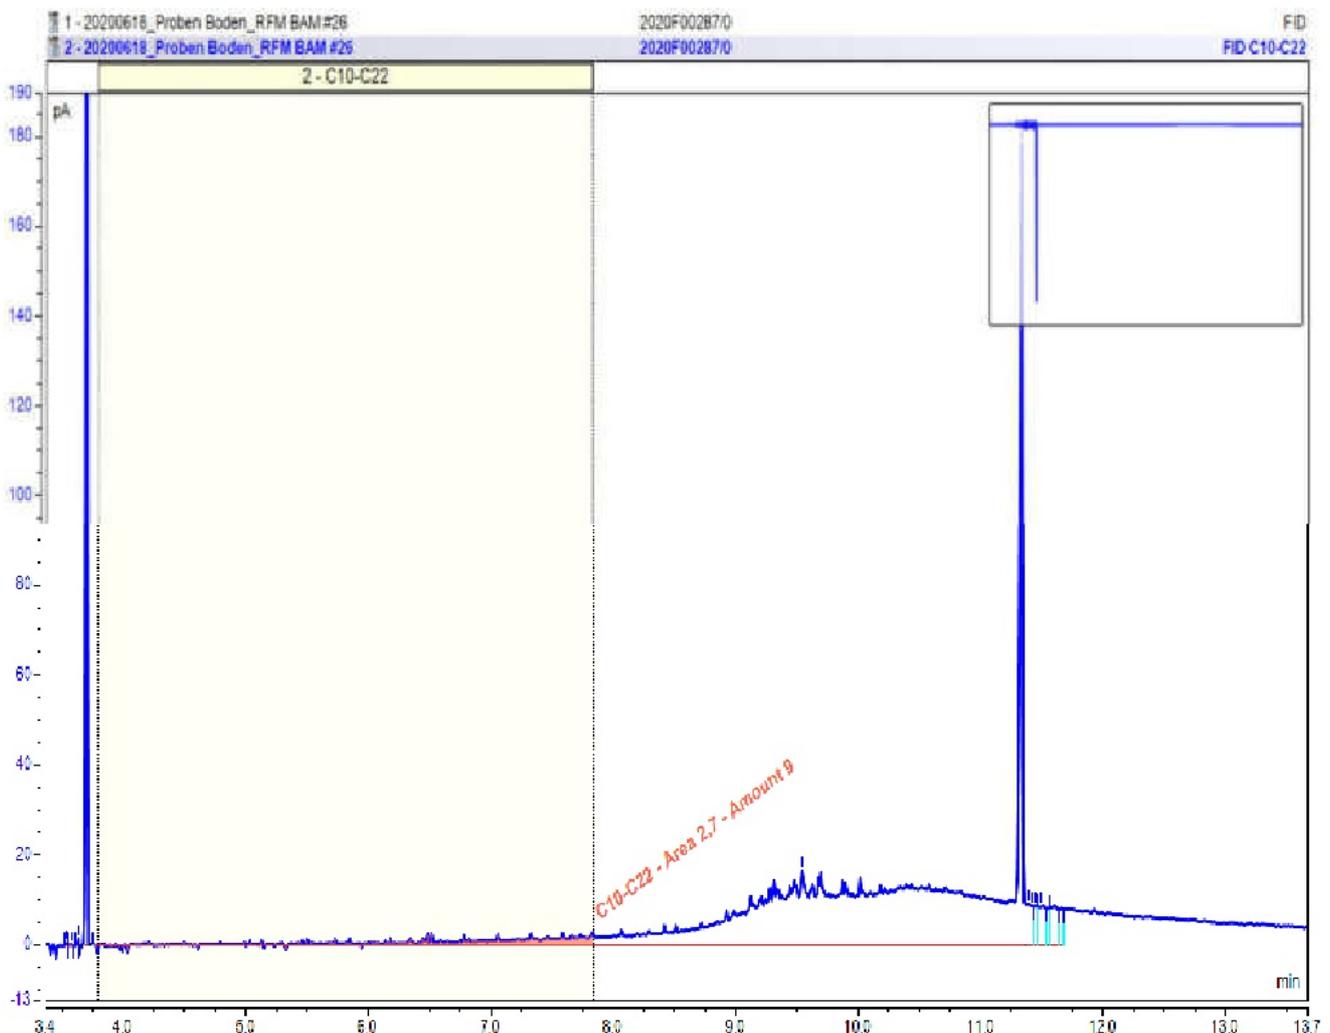
MKW-Index (C ₁₀ -C ₄₀) [mg/kg TM]	„mobiler“ Anteil (C ₁₀ -C ₂₂) [mg/kg TM]	KW-Typ*	PAK-DC-Test [mg/kg]
120	< 50	BT	-

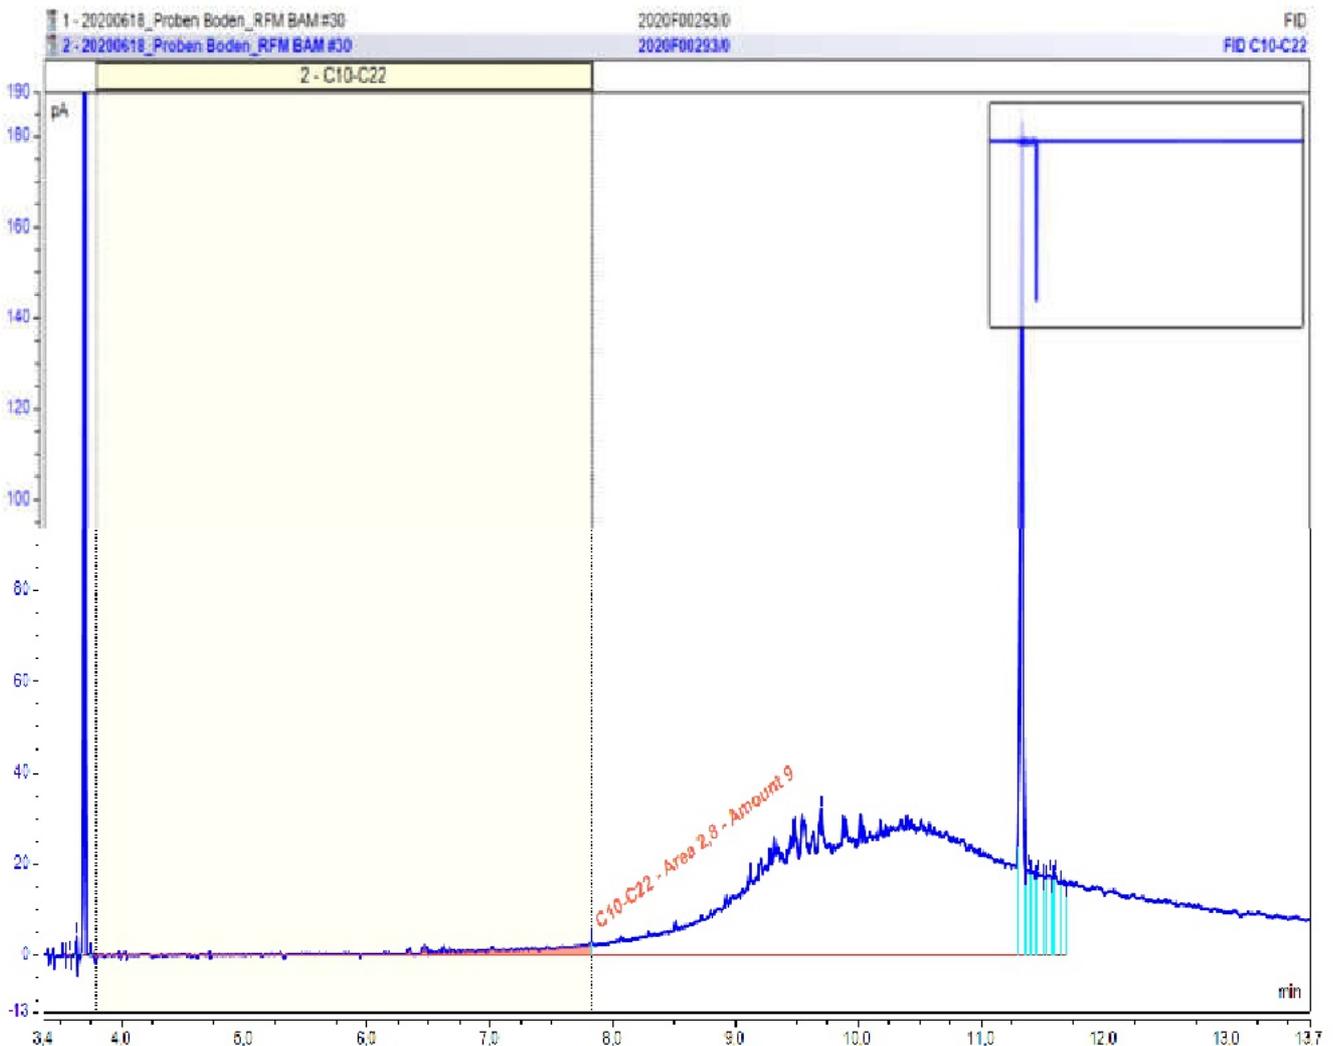
RKS 12

MKW-Index (C ₁₀ -C ₄₀) [mg/kg TM]	„mobiler“ Anteil (C ₁₀ -C ₂₂) [mg/kg TM]	KW-Typ*	PAK-DC-Test [mg/kg]
240	< 50	BT	-
