Untersuchungsbefund Nr. 1133/20

asphalt-labor

Baumaßnahme: Hamburg, Langenhorst

Prüfungsauftrag: Bohrkernentnahmen, labortechnische Untersuchungen und Fotodokumentation der Bohrkerne

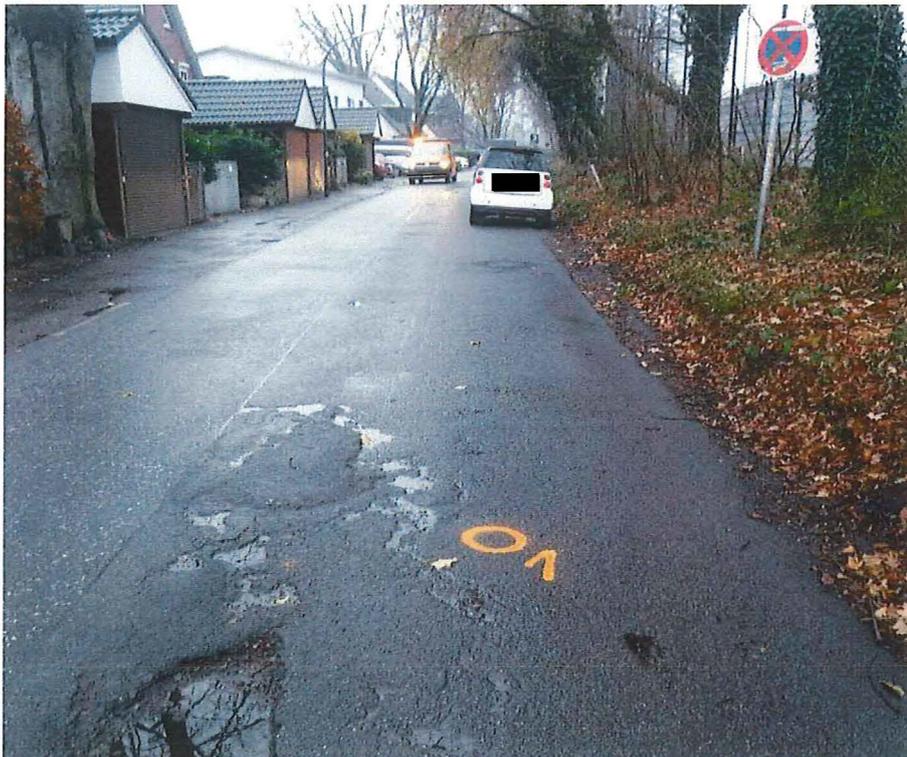
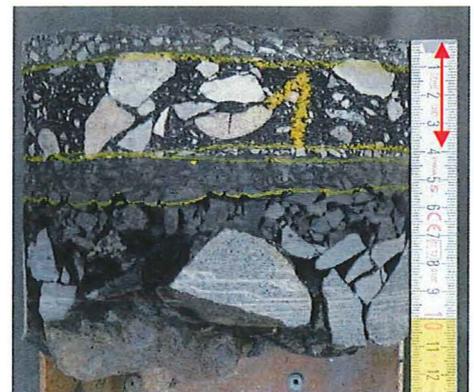
Entnahmestelle 1: gegenüber Haus Nr. 1, Stat. 0+100 rechts 1,2 m vom Fahrbahnrand, lt. Plan (siehe Anlage 1)

Schicht	Schichtdicke [cm]	Verfärbung nach dem Lacksprühverfahren	PAK nach EPA [mg/kg]
Deckschicht 0/5	1,2	nein	} 0 - 4 cm: 1,9
Asphalttragschicht	3,0	nein	
Deckschicht 0/5	0,3	nein	-
Einstreudecke	1,3	ja	-
Schottereinstreudecke	5,7	ja	-
Asphaltaufbau, gesamt	11,5

äußere Beschaffenheit: augenscheinlich schadensfrei

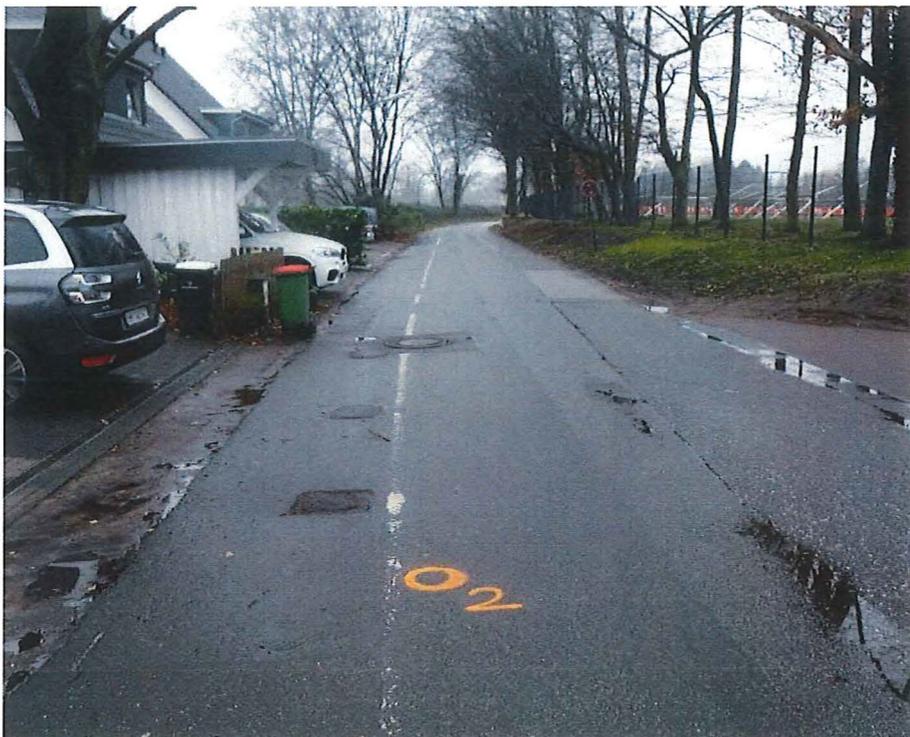
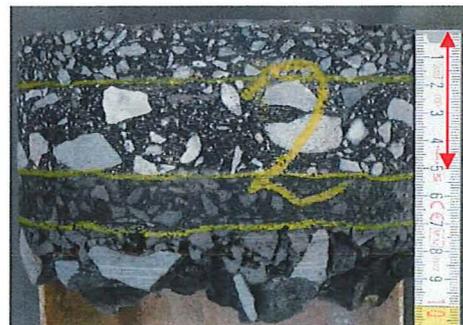
Entnahmestelle 2: Höhe Haus Nr. 5D, Stat. 0+160 links 1,2 m vom Fahrbahnrand, lt. Plan (siehe Anlage 1)

Schicht	Schichtdicke [cm]	Verfärbung nach dem Lacksprühverfahren	PAK nach EPA [mg/kg]
Deckschicht 0/5	2,0	nein	} 0 - 5 cm: 45,5
Asphalttragschicht	3,3	nein	
Einstreudecke	1,7	ja	-
Schottereinstreudecke	3,5	ja	-
Asphaltaufbau, gesamt	10,5

äußere Beschaffenheit: augenscheinlich schadensfrei

Die Proben der oberen 5 cm von Bohrkern 2 und der oberen 3 cm von Bohrkern 5 weisen PAK-Werte von 45,5 mg/kg und 67,2 mg/kg PAK nach EPA (≥ 25 mg/kg und ≤ 100 mg/kg PAK nach EPA) auf und sind somit als nicht gefährlicher Abfall unter der Abfallschlüsselnummer 170302 "Bitumengemische mit Ausnahme derjenigen, die unter 170301* fallen" entsprechend des Rundschreibens RST 3/13 vom 17.05.2013, Nr.1, Satz 1 und 2 und Nr. 3, Satz 5, 2. Spiegelstrich zu entsorgen. Für die Entsorgung von nicht gefährlichem Abfall ist das elektronische Nachweisverfahren gemäß der Verordnung über die Nachweisführung bei der Entsorgung von Abfällen (NachwV) nicht erforderlich.

Die Verwertung in einer Asphaltmischanlage im Heißmischverfahren ist ausgeschlossen.

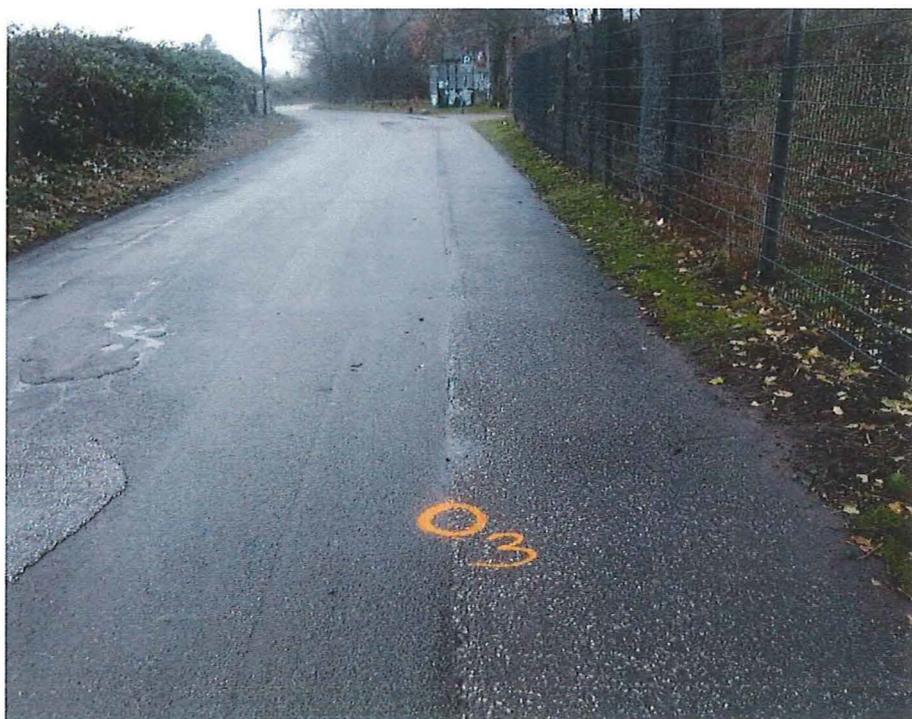
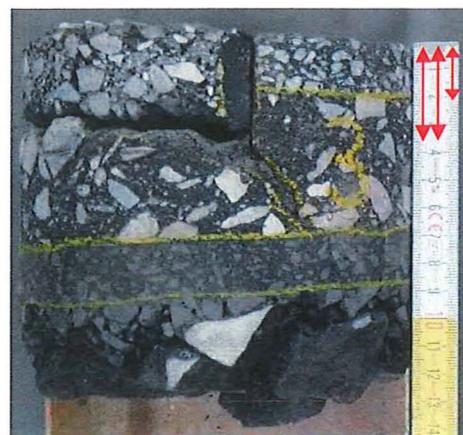
Entnahmestelle 3: Stat. 0+290 rechts 1,3 m vom Fahrbahnrand, lt. Plan (siehe Anlage 1)

Schicht	Schichtdicke [cm]		Verfärbung nach dem Lacksprühverfahren	PAK nach EPA [mg/kg]
Deckschicht 0/5	-	2,0	nein	0
Fugenverguss	-	3,5	Verguss: nein	Verguss: 0,6
Deckschicht 0/11, aufgehell	3,5	-	nein	5,9
Asphalttragschicht	3,9	5,4	nein	-
Einstreudecke		1,9	ja	-
Schottereinstreudecke		4,2	ja	-
Asphaltaufbau, gesamt		13,5

----- kein Schichtenverbund vorhanden

äußere Beschaffenheit: Naht / Fuge mit unterschiedlichem Aufbau der Bohrkernhälften bis 3,5 cm Tiefe, kein Schichtenverbund zwischen Deckschicht 0/11 und Asphalttragschicht, Riss in der Asphalttragschicht

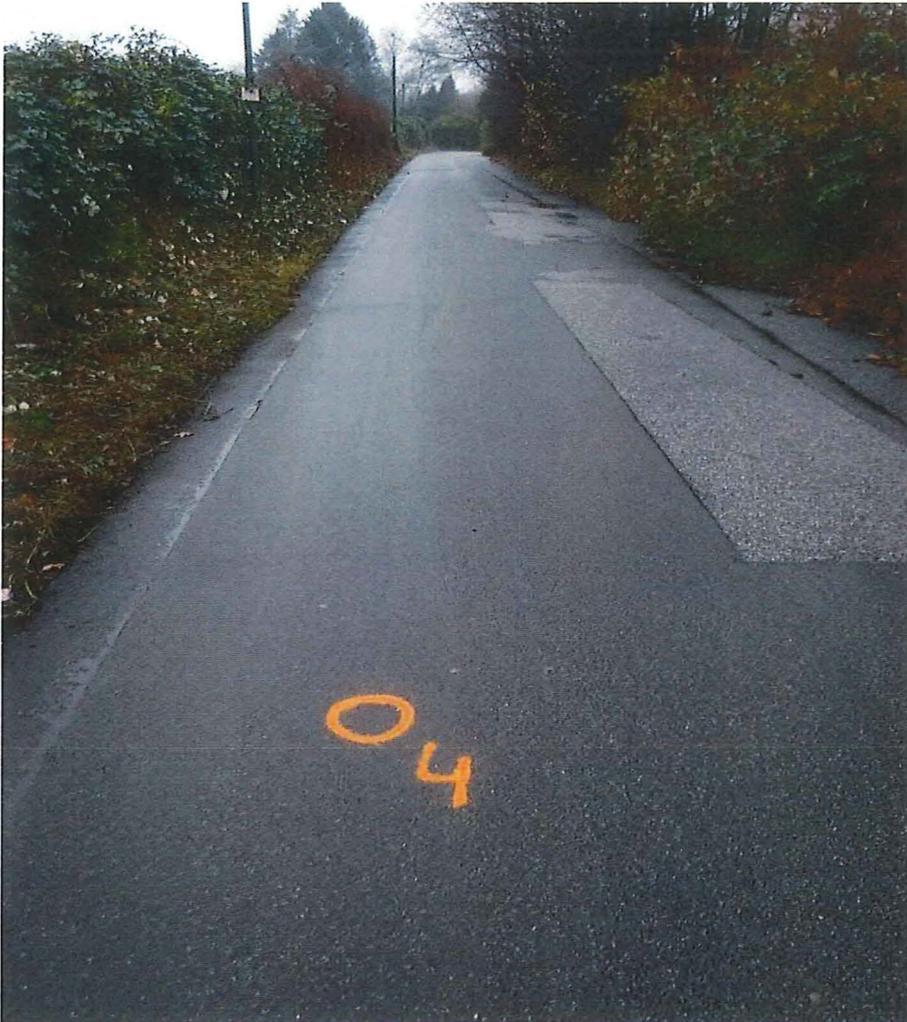
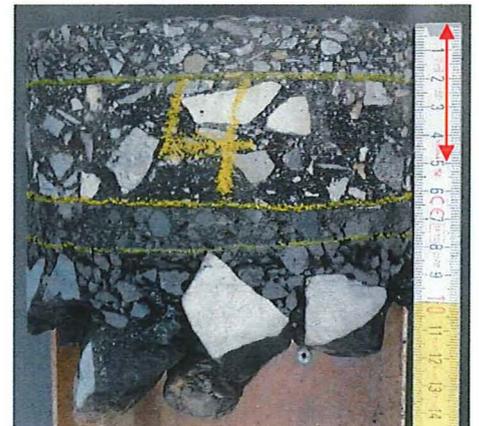
Entnahmestelle 4: Stat. 0+370 links 1,2 m vom Fahrbahnrand, lt. Plan (siehe Anlage 1)

Schicht	Schichtdicke [cm]	Verfärbung nach dem Lacksprühverfahren	PAK nach EPA [mg/kg]
Deckschicht 0/5	2,1	nein	} 0 - 5 cm: 5,6
Asphalttragschicht	4,2	nein	
Einstreudecke	1,3	ja	-
Schottereinstreudecke	6,4	ja	-
Asphaltaufbau, gesamt	14,0

äußere Beschaffenheit: augenscheinlich schadensfrei

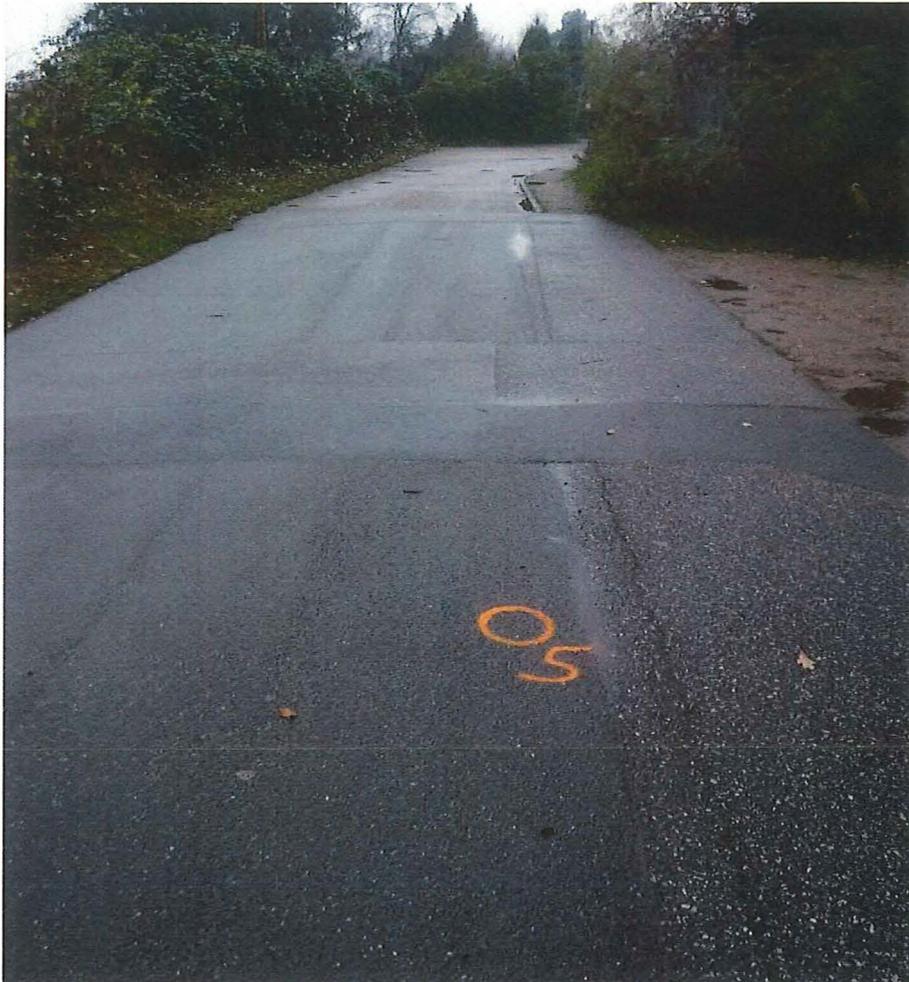
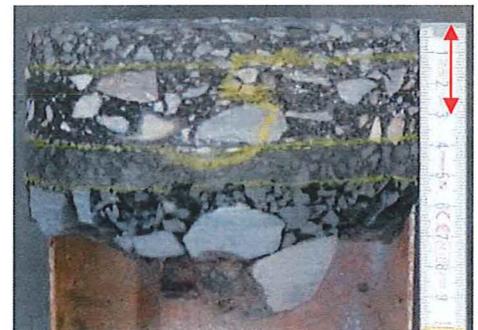
Entnahmestelle 5: Stat. 0+440 rechts 1,5 m vom Fahrbahnrand, lt. Plan (siehe Anlage 1)

Schicht	Schichtdicke [cm]	Verfärbung nach dem Lacksprühverfahren	PAK nach EPA [mg/kg]
Deckschicht 0/5	1,2	nein	} 0 - 3 cm: 67,2
Asphalttragschicht	2,6	nein	
Einstreudecke	1,2	ja	-
Schottereinstreudecke	2,5	ja	-
Asphaltaufbau, gesamt	7,5

äußere Beschaffenheit: augenscheinlich schadensfrei
