# **BAUPHYSIK**

## Verschattungsstudie

**BAUVORHABEN:** **Signal Iduna Quartier**  
20354 Hamburg

**BAUPHYSIK:** **KREBS+KIEFER**  
**Ingenieure GmbH**  
Am Sandtorkai 50 | 20457 Hamburg  
T 040 6360659-0 | F 040 6360659-19

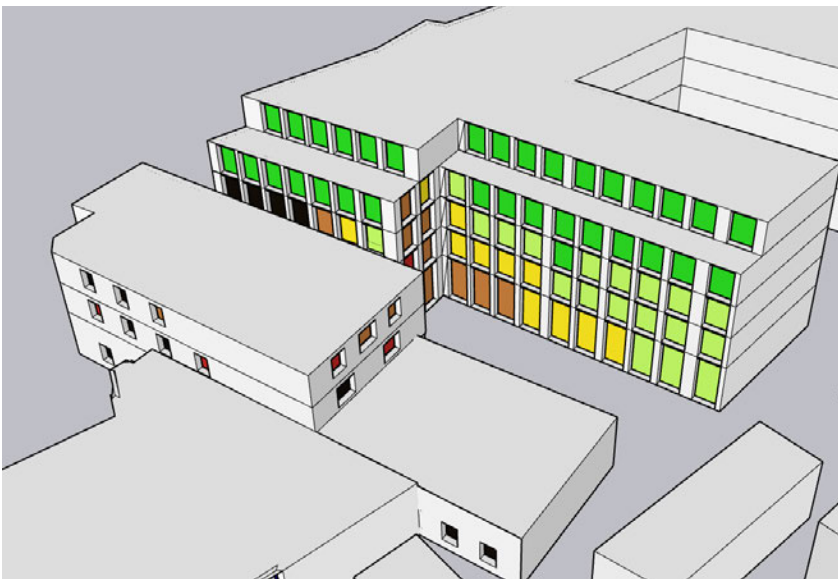
Abbildung 7.2: Besonnung Umgebung Süd, Ist-Zustand am 21. Oktober

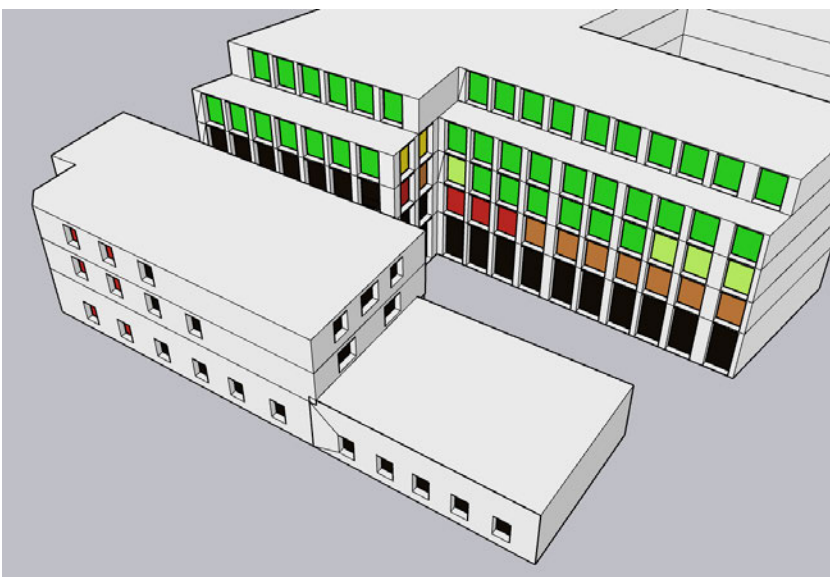
Abbildung 7.3: Besonnung Umgebung Süd, Planstand am 21. Oktober

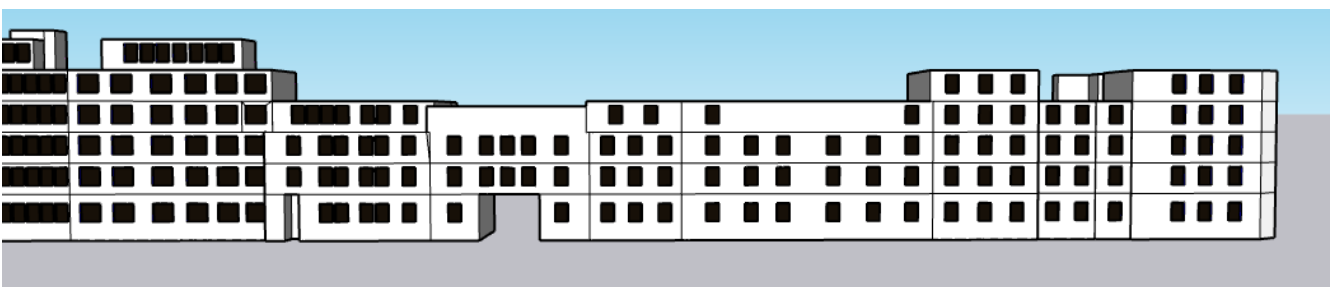
Abbildung 7.5: Besonnung Umgebung West, Planstand am 21.Oktober

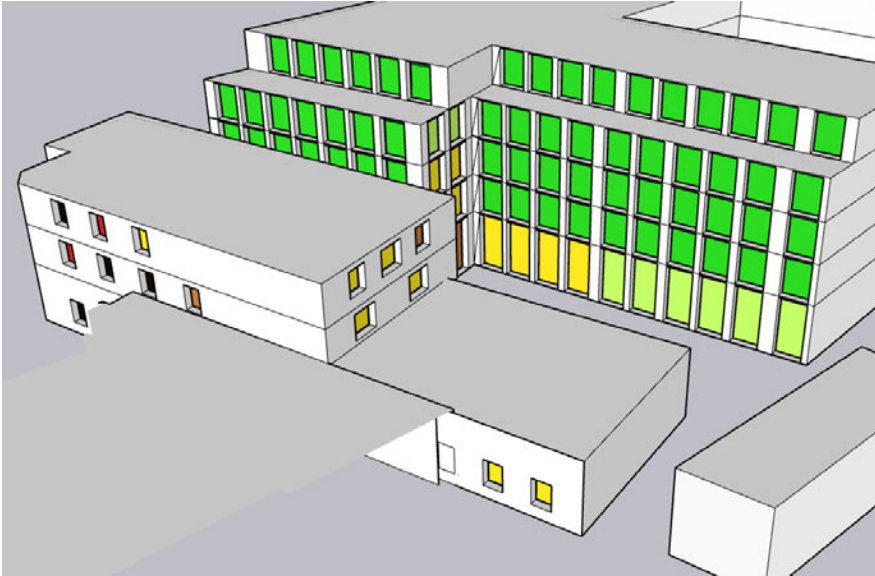
Abbildung 7.22: Besonnung Umgebung Süd, Ist-Zustand am 21. März

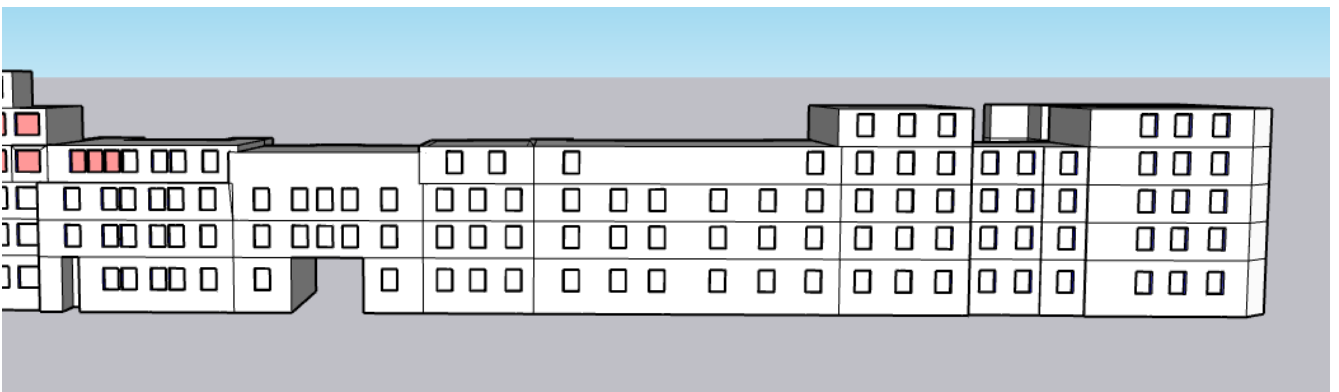
Abbildung 7.27: Betroffene Fenster, Warburgstraße 10 – 22

Wie in den vorhergehenden Abbildungen ersichtlich, verschlechtert sich mit der geplanten Bebauung die Besonnungszeit im Winterhalbjahr in den unteren Geschossen der Gebäude „Neuen Rabenstraße 12“ und „Neue Rabenstraße 13“ teilweise um mehr als ein Drittel. An den Gebäuden der Warburgstraße 22 und 32 sind nur teilweise Fenster von der Verschlechterung um mehr als ein Drittel betroffen. An dem Gebäude Warburgstraße 26 sind die meisten Geschosse betroffen, am Gebäude Warburgstraße 28 nur das oberste Geschoss.

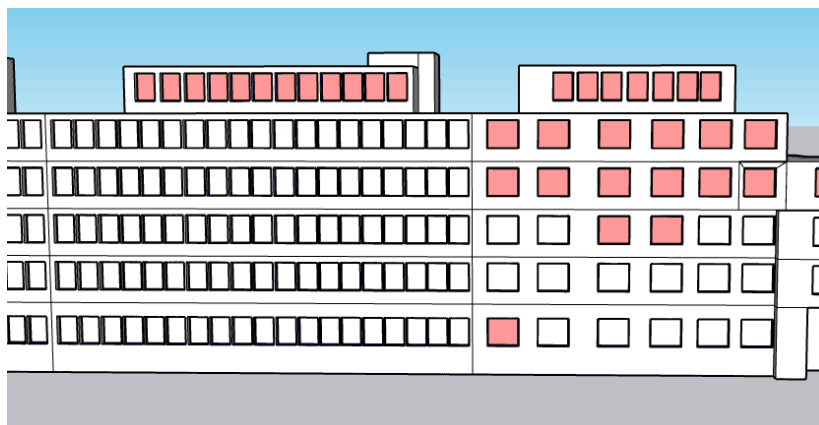
Abbildung 7.28: Betroffene Fenster, Warburgstraße 26, 28

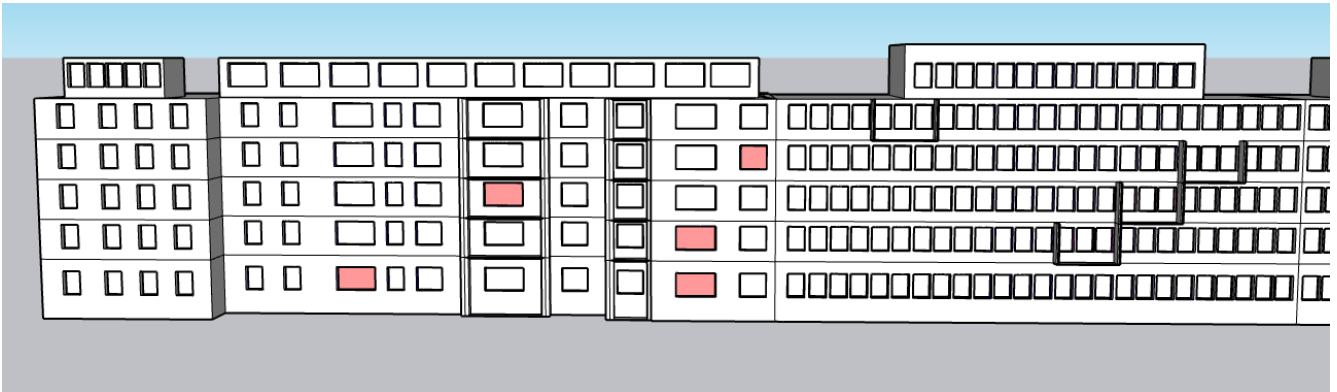
Abbildung 7.29: Betroffene Fenster, Warburgstraße 30b, 32, 34

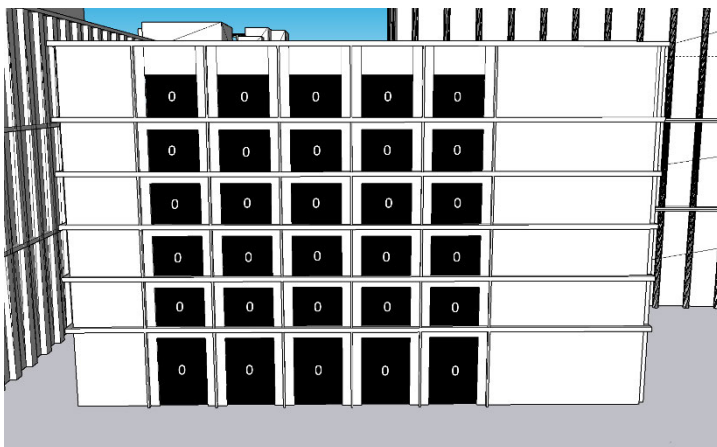
Abbildung 8.6: Besonnungsdauer in Minuten Haus 6 – Nord
