Gebäude – Schadstoffkataster

Gelände Kolbenschmidt AG ehemalige Niederlassung Hamburg Ottensen Hallenkomplex H1 bis H4 (HN)

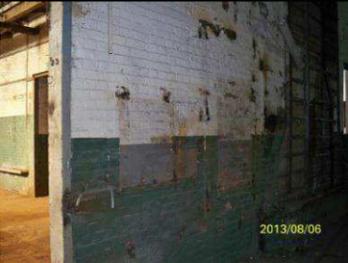
-	170 603	gefA
HN-P12.1	Zentralbereich Hallenkomplex HN, Wandanstrich, grün	Beilstein	-	analog Hallen H3 und H4

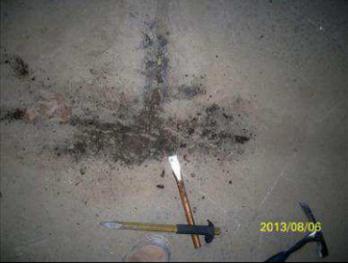
oH	-	ngefA
HN-P12.2	Zentralbereich HN, Wandanstrich, weiß	Beilstein	-	analog Hallen H3 und H4	siehe HN-P12.1	oH	-	ngefA
HN-P13.1	Zentralbereich HN, Fugenverfüllung, grau	S	-	-

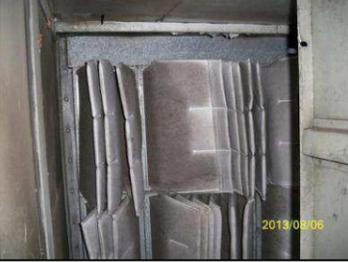
-	170 204	gefA
HN-P16	Zugangsbereich HN, Lüftungsschacht, Styropor-Isolierung	iA	-

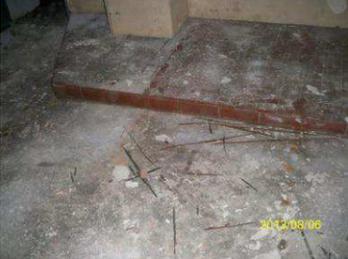
-	ggf. 170 106	gefA
HN-P21	Hallenkomplex HN, Lagerraum Regenerationssalze	iA		Boden zum Teil gefliest (Bodensockel)

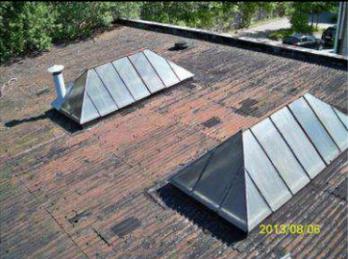
-	-	-
HN-P23	Dach Hallenkomplex HN, Oberlichter, Drahtverglasung, Fugendichtungsmasse	M,EP		äußerst nordnordöstlich gelegener Anbau

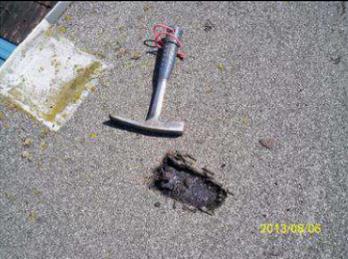
Asbest	-	ngfA
HN-P24	Dach Hallenkomplex HN, äußerst nördlich gelegener Anbau Welleterniteindeckung	iA		-	-		170 605	gefA
HN-P25.1	Satteldach Hallenkomplex HN, Bitumenabdichtung	M,EP		mehrlagige Bitumenschicht auf Holz-Unterkonstruktion; alle Bitumenabdichtungen nach iA. in gleicher Ausführung

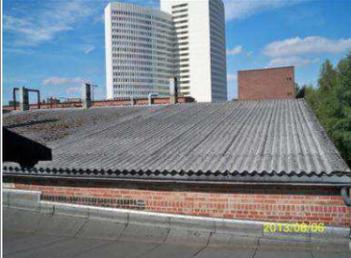
Fundort bzw. Probe-Nr.	Probenahmeort	Probenahmeverfahren	Beilstein-Test + = Positiv - = negativ	Bemerkungen	Fotos	Labor-Analytik - Vorort-Analytik	Abfallrechtliche Zuordnung	
							EAK	Kateg.
HN-P26	Zentralbereich Hallenkomplex HN, Welleternit inklusive Randabschlüsse	iA		östliche Hälfte Dachfläche, KMF-Isolierung in Zwischenlage

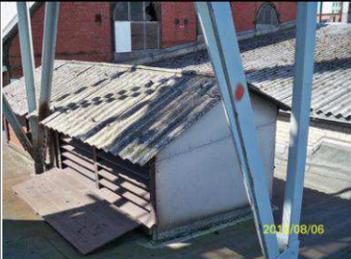
-	170 605	gefA
HN-P27	Welleternit auf Lüfterhutzen, Eternit glatt als Giebelverkleidung	iA	-

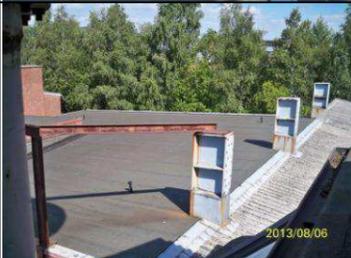
-	170 605	gefA
HN-P28	Bitumenabdichtung westliche Dachhälfte Zentralbereich Hallenkomplex HN	iA		analog zu Hallenkomplex HN (HN-P25.1)

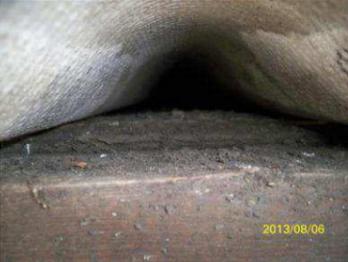
Fundort bzw. Probe-Nr.	Probenahmeort	Probenahmeverfahren	Beilstein-Test + = Positiv - = negativ	Bemerkungen	Fotos	Labor-Analytik - Vorort-Analytik	Abfallrechtliche Zuordnung	
							EAK	Kateg.
HN-P30	östliche Dachhälfte Zentralbereich Hallenkomplex HN, KMF-Isolierung unter Welleternit	iA		voraussichtlich auch unter Bitumenabdichtung, westliche Dachhälfte

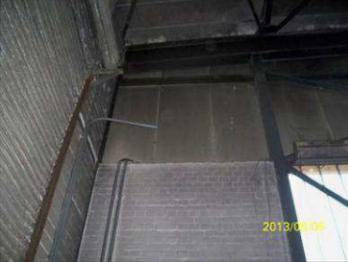
Asbest	-	ngefA
HN-P32	Nordseite Wand Zentralbereich Hallenkomplex HN, KMF-Isolierung, analog Unterdecke unter Welleternit, östliche Dachhälfte Zentralbereich Hallenkomplex HN	iA	-

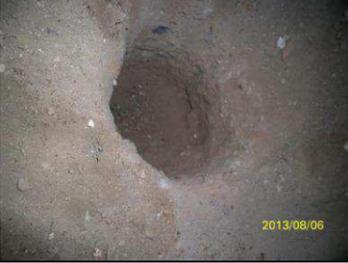
-	170 603	gefA
HN-ST1	Sohle ehemalige Schmelzerei, unbewehrte Stampfmasse	S		analog zu H3-P8, verunreinigte Sohle, Regelannahme

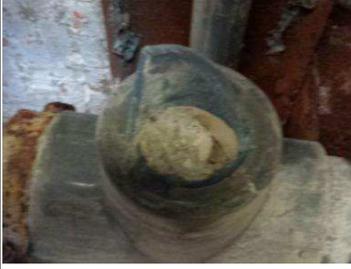
Fundort bzw. Probe-Nr.	Probenahmeort	Probe-nahme-verfahren	Beilstein-Test + = Positiv - = negativ	Bemerkungen	Fotos	Labor-Analytik - Vorort-Analytik	Abfallrechtliche Zuordnung	
							EAK	Kateg.
HNS	Stäube aus Filteranlage	MP		Filterung von Emissionen aus Spänetrocknungsanlage

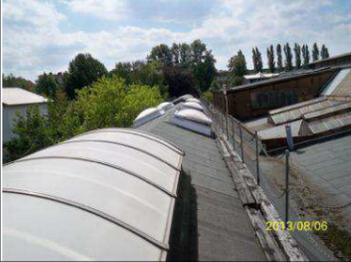
PAK, SM, Dioxine	100 320	ngefA
H1 (Halle 1)								
H1-P1	Dach Halle H1, Bitumenabdeckung	iA		analog zu Hallenkomplex HN (HN-P25.1)

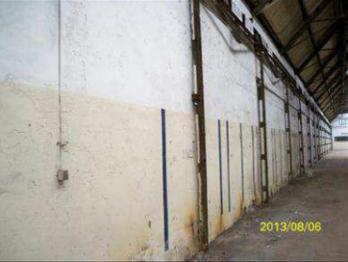
Fundort bzw. Probe-Nr.	Probenahmeort	Probenahmeverfahren	Beilstein-Test + = Positiv - = negativ	Bemerkungen	Fotos	Labor-Analytik - Vorort-Analytik	Abfallrechtliche Zuordnung	
							EAK	Kateg.
H1-P4.1	Wandanstrich, beige	Beilstein	-	-

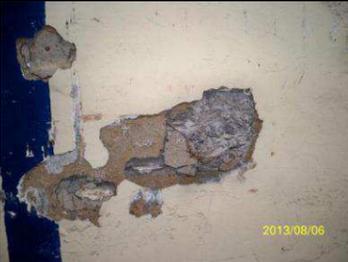
oH	-	ngefA
H1-P4.2	Wandanstrich, weiß	Beilstein	-	-	Sieh H1-P4.1	oH	-	ngefA
H1-P5	Halle H1, Wandaufbau Heraklit	M,EP		verputzt

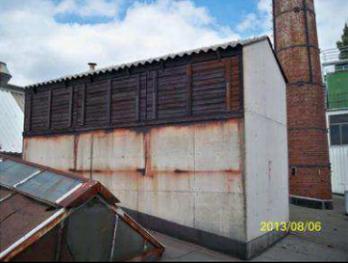
-	-	-
H2 (Halle 2)								
H2-P1	Dach Halle H2, Bitumeneindeckung	iA	-	analog Hallenkomplex HN (HN-P25.1), auf Holz-Unterkonstruktion, ungedämmt		-	170 303	gefA
H2-P2	Dach Halle H2, Lüfterhutzen ‚Nord‘, Welleternit, Eternit glatt als Verkleidung	iA	-

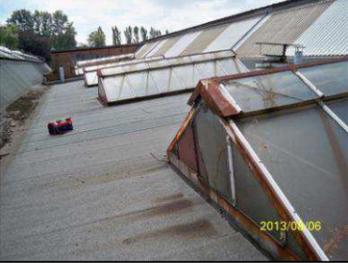
-	170 605	gefA
H2-P3	Dach Halle H2, Lüfterhutzen ‚Nord‘, Holz-Unterkonstruktion und Lüftungsklappen	iA	-		Siehe H2-P2	-	170 204	gefA
H2-P4	Dach Halle H2, Dichtung Drahtverglasung Oberlichter	M,EP	-

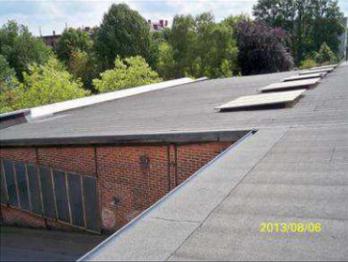
Fundort bzw. Probe-Nr.	Probenahmeort	Probenahmeverfahren	Beilstein-Test + = Positiv - = negativ	Bemerkungen	Fotos	Labor-Analytik - Vorort-Analytik	Abfallrechtliche Zuordnung	
							EAK	Kateg.
H2-P5	Teilbereich Dach Halle H2, höher gelegener Teil Süd, Bitumenabdeckung	A		analog Hallenkomplex HN (HN-P25.1), auf Holz-Unterkonstruktion, ungedämmt

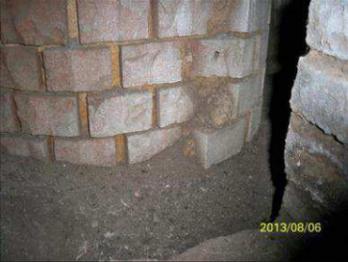
Fundort bzw. Probe-Nr.	Probenahmeort	Probenahmeverfahren	Beilstein-Test += Positiv -= negativ	Bemerkungen	Fotos	Labor-Analytik - Vorort-Analytik	Abfallrechtliche Zuordnung	
							EAK	Kateg.
H2-P9	Halle H2, Basis Schornstein, akkumulierte Stäube	M,MP		Gefahrgut Klasse 8, Gruppe 3, UN 1773, zu beachten hierbei Sicherheitsinformationen Al-Krätzen (Anlagen)

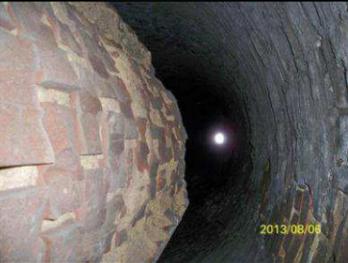
PAK, SM, S, pH	100 319	gefA
H2-P10	Halle H2, Mauerwerk Schornstein	iA		Regelannahme

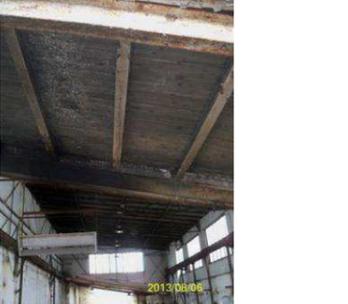
-	170 106	gefA
H2-P11	südlicher Bereich Halle H2, Farbanstrich Treppenaufgang, grün	Beilstein	-	-	-	oH	-	ngefA
H2-P12	Dach Halle H2, Holz-Unterkonstruktion	iA		Tragkonstruktion aus Stahl

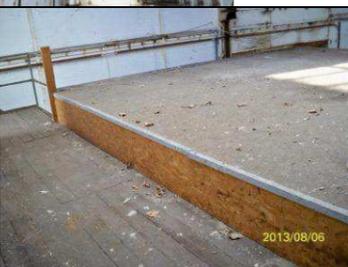
-	170 204	gefA
H2-P13	Südlicher Bereich Halle H2, nachträglicher Einbau Büroräume, Holzkonstruktion	iA		inklusive Podest

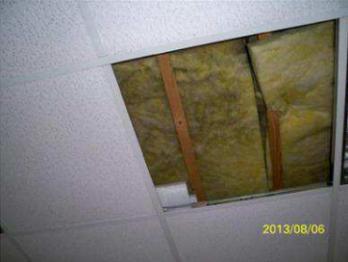
Fundort bzw. Probe-Nr.	Probenahmeort	Probenahmeverfahren	Beilstein-Test + = Positiv - = negativ	Bemerkungen	Fotos	Labor-Analytik - Vorort-Analytik	Abfallrechtliche Zuordnung	
							EAK	Kateg.
H2-P14	Südlicher Bereich Halle H2, nachträglicher Einbau Büroräume, KMF-Dämmung Seitenwände und Unterdecke Leichtbau, Außenwände mit Mineralwolle gestopft	iA		-

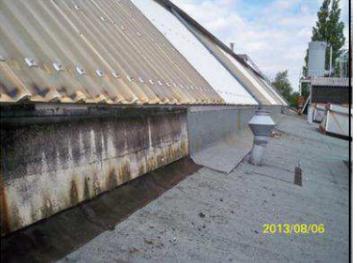
Fundort bzw. Probe-Nr.	Probenahmeort	Probenahmeverfahren	Beilstein-Test + = Positiv - = negativ	Bemerkungen	Fotos	Labor-Analytik - Vorort-Analytik	Abfallrechtliche Zuordnung	
							EAK	Kateg.
H3 (Halle 3)								
3-P1	Dach Halle H3, Eternitplatten, Drempe	iA		in Teilbereichen <u>mit Bitumendichtungsbahnen überklebt</u>

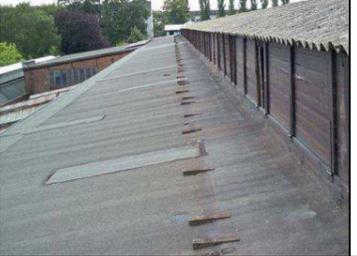
,	170 605	gefA
H3-P2	Dach Halle H3, Bitumenabdichtung	iA		analog zu Hallenkomplex HN (Probe HN-P25.1), auf Holz-Unterkonstruktion, ungedämmt

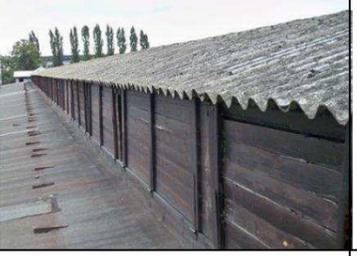
,	170 303	gefA
H3-P3	Dach Halle H3, Holzlüftungsklappen Lüfterhutzen	iA		im Vergleich zum Dach längs orientiert, im Aufbau abweichend von Lüfterhutzen in Quer-Orientierung

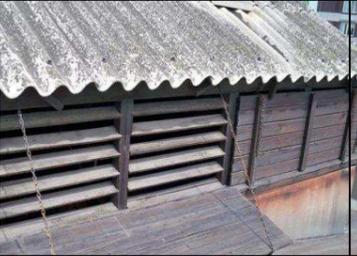
,	170 204	gefA
H3-P4	Dach Halle H3, Welleternit auf Lüfterhutzen	iA		im Vergleich zum Dach längs orientiert, im Aufbau abweichend von Lüfterhutzen in Quer-Orientierung	Siehe H3-P3	,	170 605	gefA
H3-P5.1	Dach Halle H3, Welleternit auf Lüfterhutzen	iA		quer orientiert zum Dach Halle H3

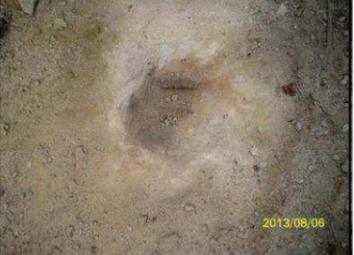
H3-ST8	Sohle Grube Halle H3, Stahlbeton, Asphalt	S		verunreinigte Hallensohle, Regelannahme

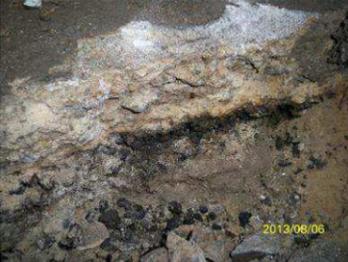
Fundort bzw. Probe-Nr.	Probenahmeort	Probenahmeverfahren	Beilstein-Test + = Positiv - = negativ	Bemerkungen	Fotos	Labor-Analytik - Vorort-Analytik	Abfallrechtliche Zuordnung	
							EAK	Kateg.
H4-ST2	Aufbau Sohle Halle H4: Estrich/ unbewehrter Beton/ Asphalt	S,M		verunreinigte Sohle, beprobt wurde ausschließlich die untere Asphaltlage Annahme: nicht trennbar von auflagerndem Estrich/ unbewehrtem Beton
