## Gutachten

Nr. SH - 22 / 27 vom 18.06.2022 aktualisiert am 27.06.2024

zum Zustand und zur Erhaltungsmöglichkeit des  
vom Neubauprojekt betroffenen Baumbestands

| <b>Bauvorhaben:</b> | Wohnungsneubau Wiesenredder 38 in 22149 Hamburg |

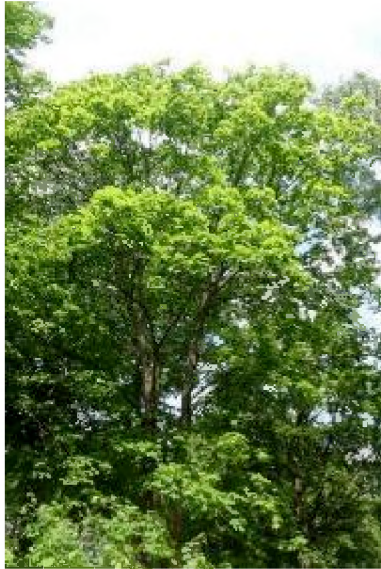
**Ansicht / Habitus**

| Bemerkungen: | <ul style="list-style-type: none"><li>– Leicht einseitige Krone aufgrund Wuchskonkurrenz des nebenstehenden Straßenbaumes.</li><li>– Der Baum zeigt leichte Kurztriebigkeit.</li></ul> | | |

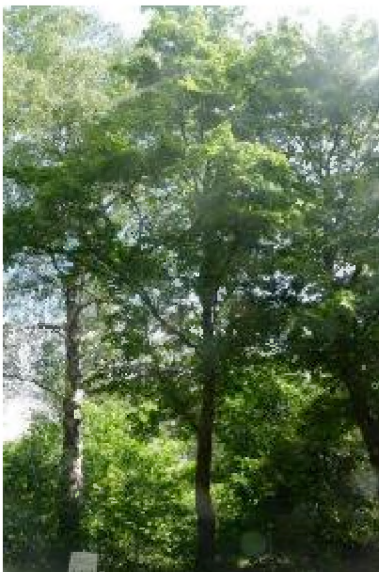
**Ansicht / Habitus**

| Bemerkungen: | – Ovale Krone durch Wuchskonkurrenz. | | |

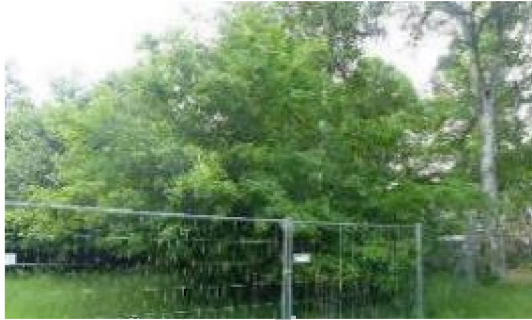
**Ansicht / Habitus**

| Bemerkungen: | <ul style="list-style-type: none"><li>– Stammumfang gemessen in 80 cm Höhe.</li><li>– Die Eiche ist ehemals gekappt worden und verfügt über einen sehr gedrungenen Wuchs.</li><li>– Kein durchgehender Leittrieb.</li><li>– Der Baum kann sich nicht mit einer arttypischen Krone weiter entwickeln.</li></ul> | | |
| Erhaltungswürdigkeit: | nicht würdig | | |

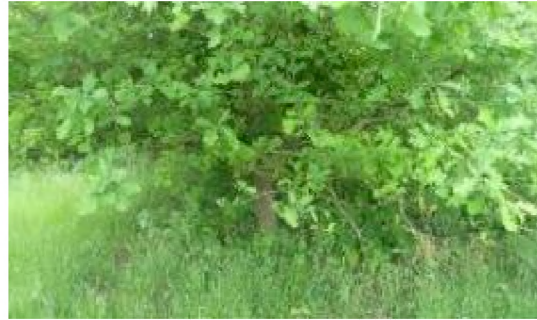
**Niedriger Kronenansatz**

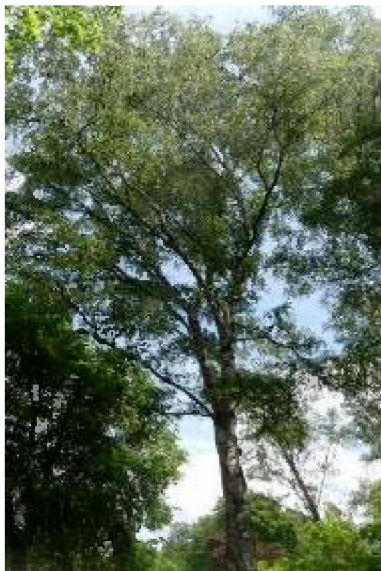
**Ansicht / Habitus**

| Bemerkungen: | <ul style="list-style-type: none"> <li>– Einseitige Krone aufgrund Wuchskonkurrenz durch nebenstehenden Baum.</li> <li>– Verstärkte Totholzausbildung im Feinastbereich.</li> <li>– Der Baum zeigt Kleinlaubigkeit und Vergreisungserscheinungen.</li> </ul> | | |

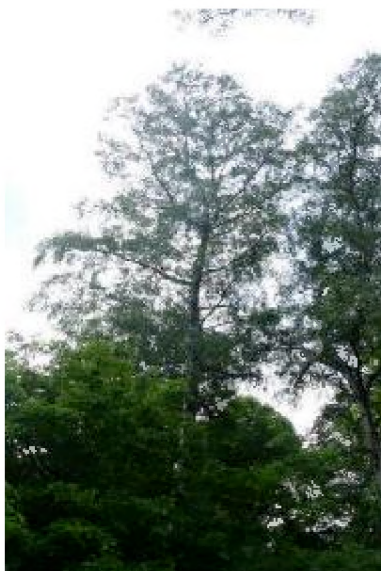
**Krone**

| Bemerkungen: | – Der Baum zeigt Kronentransparenz und leichte Kleinlaubigkeit. | | |

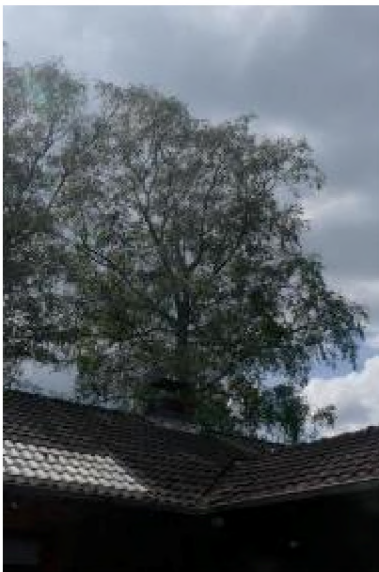
Krone

| Bemerkungen: | <ul style="list-style-type: none"><li>- gleichmäßig und vital gewachsen</li><li>- einzelne Astungswunden, leicht einfaulend.</li></ul> | | |

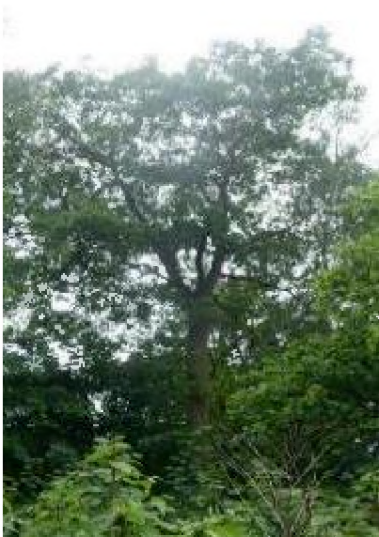
| Bemerkungen: | <ul style="list-style-type: none"><li>– Verkehrsgefährdendes Totholz in der Krone.</li><li>– Der Stamm ist leicht in Richtung Süden geneigt.</li><li>– Die Krone ragt nur rund 2,0 m über das Baugrundstück.</li></ul> | | |

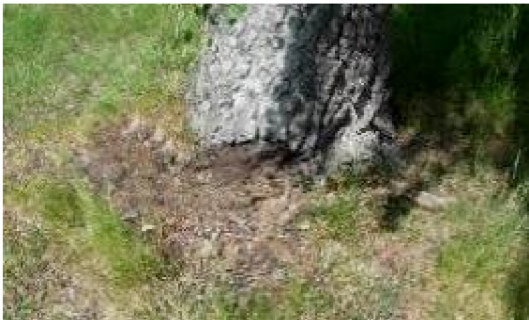
| Bemerkungen: | <ul style="list-style-type: none"><li>– Bildet mit Baum Nr. 29 faktisch eine gemeinsame Krone.</li><li>– Der Stamm vergabelt in 5,0 m Höhe.</li><li>– Ein Stämmeling verfügt über eine leicht einfallende Astausbruchswunde.</li><li>– Der Baum war offensichtlich ehemals doppelstämmig, im Stammfußbereich ist der zweite Stämmeling herausgebrochen, es ist keine Einfallung im Stammbereich erkennbar.</li></ul> | | |

**Ehemals doppelstämmig**

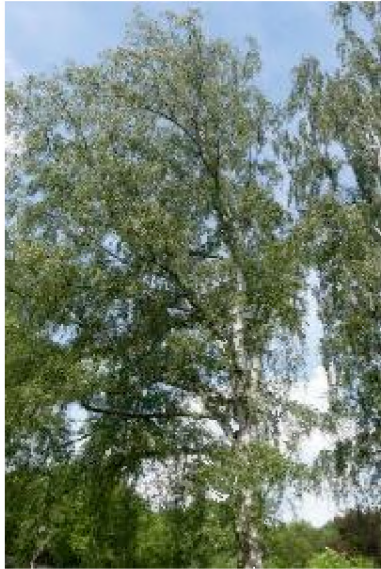
**Krone**

| Bemerkungen: | <ul style="list-style-type: none"> <li>– Der Baum bildet mit Baum Nr. 28 faktisch eine gemeinsame Krone.</li> <li>– In der Oberkrone ist leichte Kleinlaubigkeit erkennbar.</li> <li>– Einzelne Starkastausbruchswunden, einfaulend, noch bruchssicher.</li> </ul> | | |

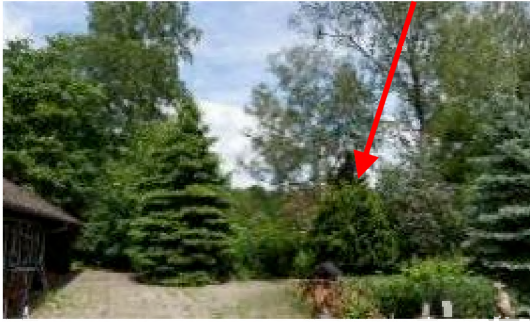
| Bemerkungen: | <ul style="list-style-type: none"><li>- Der Baum ist im Verhältnis zur Stammstärke gedrun-gen gewachsen.</li></ul> | | |
| Erhaltungswürdigkeit: | nicht würdig | | |

**Geringe Größe**

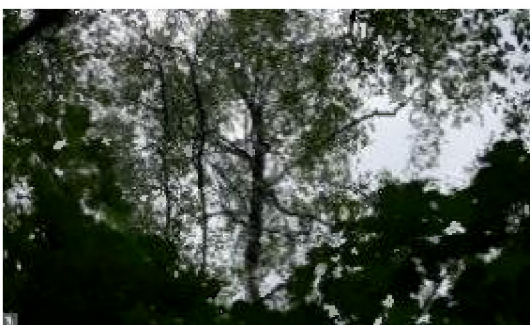
| Bemerkungen: | <ul style="list-style-type: none"> <li>– Der Baum weist eine deutliche Kronentransparenz auf.</li> <li>– Hoher Kronenansatz durch Wuchskonkurrenz nebenstehender Sträucher.</li> </ul> | | |

**Transparente Krone**

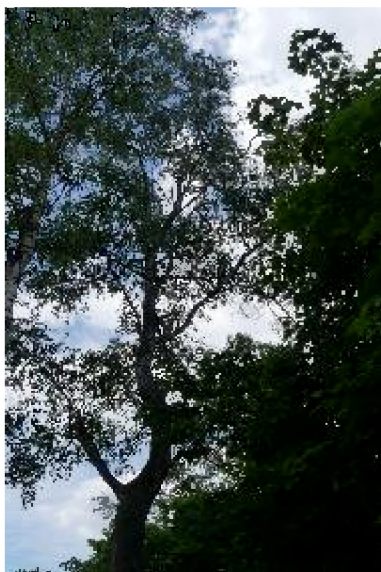
| Bemerkungen: | <ul style="list-style-type: none"> <li>– Einseitige Krone durch Wuchskonkurrenz.</li> <li>– Der Baum zeigt Kleinlaubigkeit.</li> <li>– Diverse kleinere Astbrüche</li> </ul> | | |

Unter Konkurrenz gewachsen

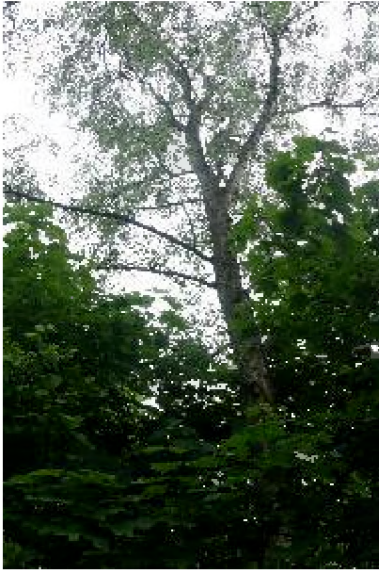
| Bemerkungen: | – Der Baum zeigt eine deutliche Kleinlaubigkeit. | | |

Hoher Kronenansatz

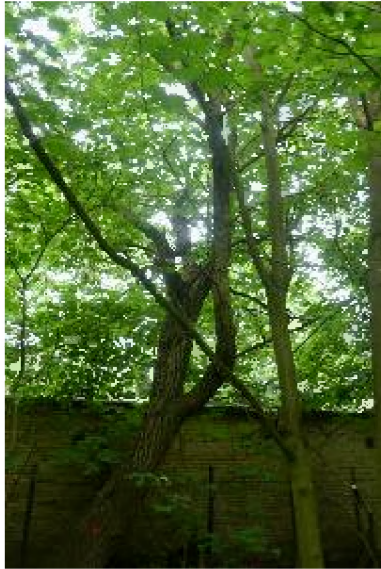
| Bemerkungen: | <ul style="list-style-type: none"> <li>– Etwas lockere Kronenarchitektur aufgrund Wuchskonkurrenz durch nebenstehenden Sämlingsaufwuchs.</li> <li>– Verkehrsgefährdendes Totholz in der Krone.</li> <li>– Geneigter Stamm in Richtung Westen.</li> </ul> | | |

Unter Konkurrenz gewachsen

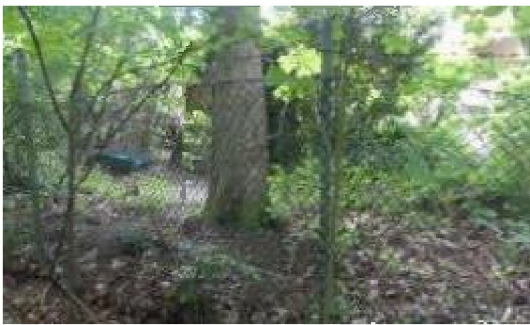
Standortsituation

| Bemerkungen: | <ul style="list-style-type: none"><li>– Der Baum steht in 1,5 m Abstand zur Grundstücksgrenze.</li><li>– Die Krone ragt rund 2,0 m über das Baugrundstück hinweg.</li></ul> | | |

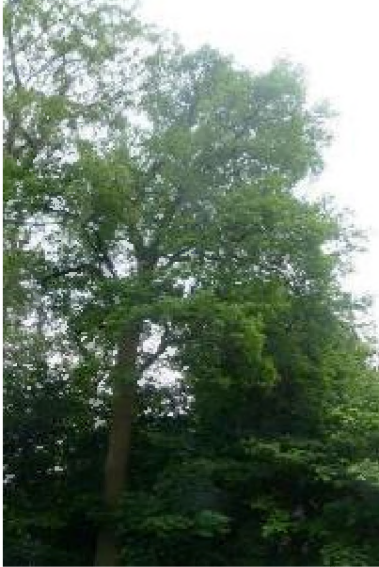
**Ansicht / Habitus**

| Bemerkungen: | <ul style="list-style-type: none"><li>– Leicht einseitige Krone aufgrund Wuchskonkurrenz nebenstehender Bäume Nr. 48 und 49.</li><li>– Verkehrsgefährdendes Totholz in der Krone.</li><li>– Ansonsten gleichmäßig und prägend gewachsen.</li></ul> | | |

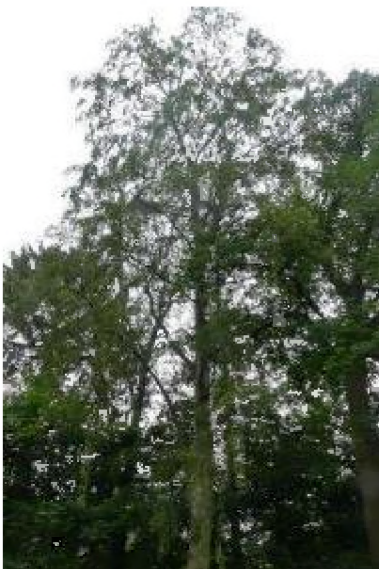
**Ansicht / Habitus**

| Bemerkungen: | – Der Baum weist eine stark transparente Krone mit lockerer Belaubung und Kleinlaubigkeit auf. | | |

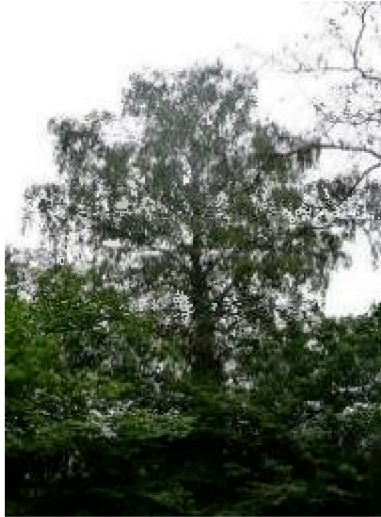
Krone

| Bemerkungen: | <ul style="list-style-type: none"><li>– In der Oberkrone sind leichte Degenerationserscheinungen erkennbar.</li><li>– Der Baum macht einen etwas vergreisten Eindruck.</li></ul> | | |

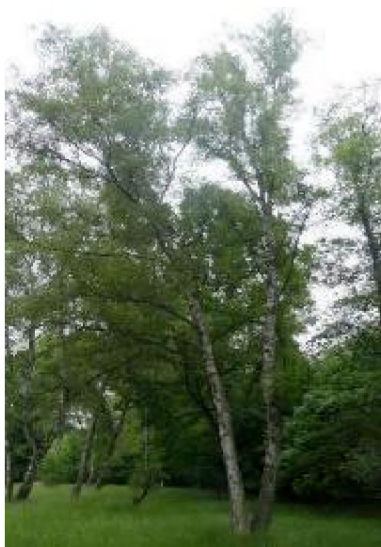
Ansicht / Habitus

| Bemerkungen: | <ul style="list-style-type: none"> <li>– Der Stamm vergabelt im Stammfußbereich.</li> <li>– Der Baum weist eine Kleinlaubigkeit auf.</li> <li>– Einzelne Astbrüche im Grobastbereich.</li> </ul> | | |

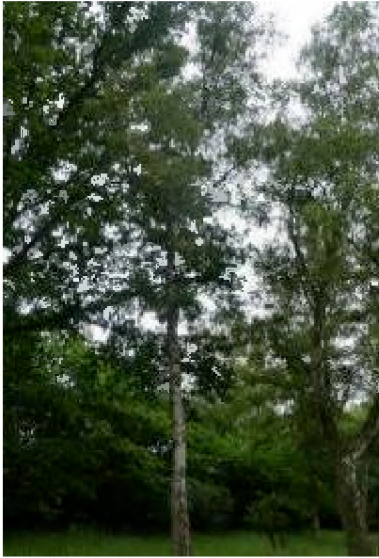
| Bemerkungen: | <ul style="list-style-type: none"><li>– Diverse Astbrüche.</li><li>– Sehr schlanke und einseitige Krone aufgrund Wuchskonkurrenz durch Baum Nr. 60.</li></ul> | | |

Unter Konkurrenz gewachsen

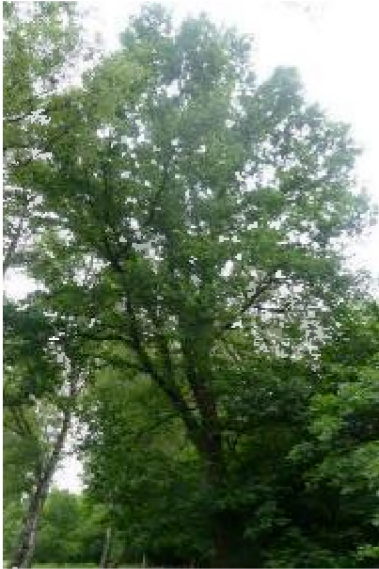
Krone

| Bemerkungen: | <ul style="list-style-type: none"> <li>– Stammaustriebe unterhalb des Kronenansatzes.</li> <li>– Verkehrsgefährdendes Totholz in der Krone.</li> <li>– Prägend gewachsener Baum.</li> </ul> | | |

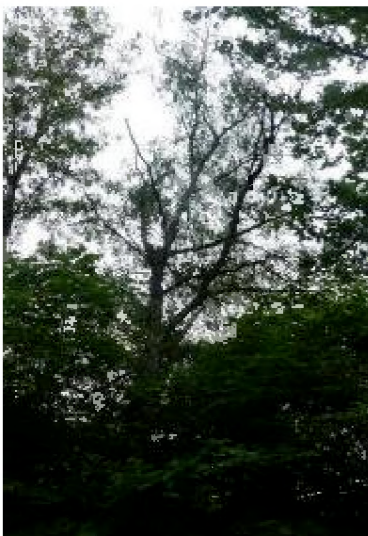
| Bemerkungen: | <ul style="list-style-type: none"> <li>– Stammaustriebe unterhalb des Kronenansatzes.</li> <li>– Der Baum weist umfangreiche Astbrüche auf.</li> <li>– Nur noch marginale Restbelaubung.</li> <li>– Der Baum ist als abgängig zu beurteilen.</li> </ul> | | |

Abgängiger Baum

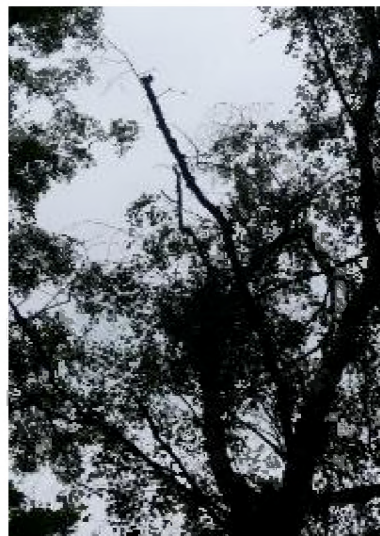
Abgestorbene und gebrochene

## Kronenteile

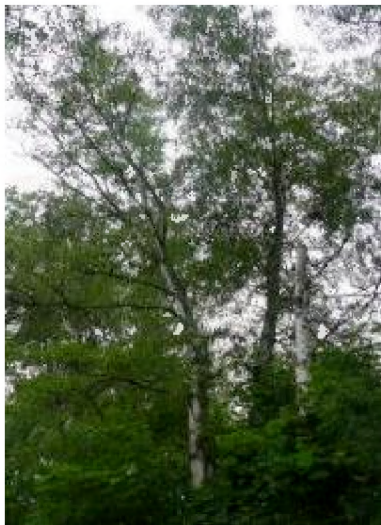
Krone

| Bemerkungen: | <ul style="list-style-type: none"><li>– Der Stamm gabelt in 80 cm Höhe.</li><li>– Der nördliche Stämmeling weist deutliche Degenerationserscheinungen mit verkehrsgefährdendem Totholz auf.</li><li>– Insgesamt verfügt der Baum über Kleinlaubigkeit.</li></ul> | | |

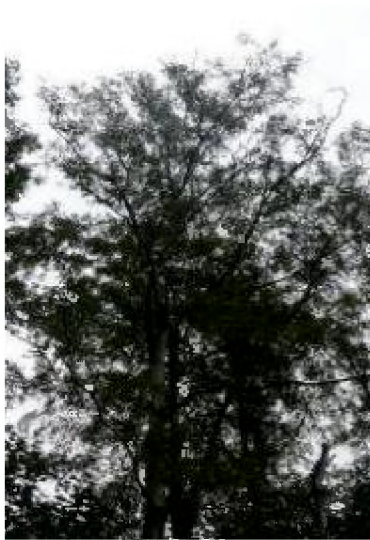
Nordstämmling, degeneriert

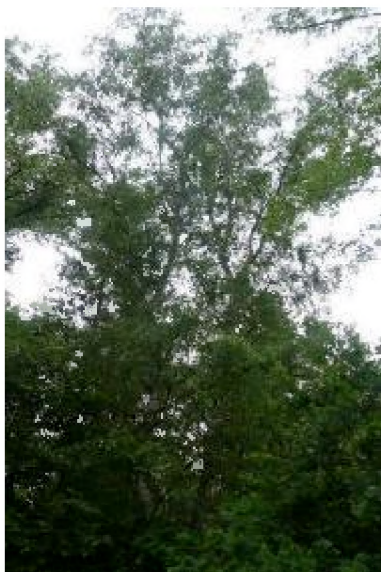
| Bemerkungen: | <ul style="list-style-type: none"> <li>– Die Stämmlinge vergabeln im Stammfußbereich.</li> <li>– Etwas lockere Kronenarchitektur mit dichter Belaubung, jedoch erkennbarer Kleinlaubigkeit.</li> </ul> | | |

Lockere Kronenarchitektur

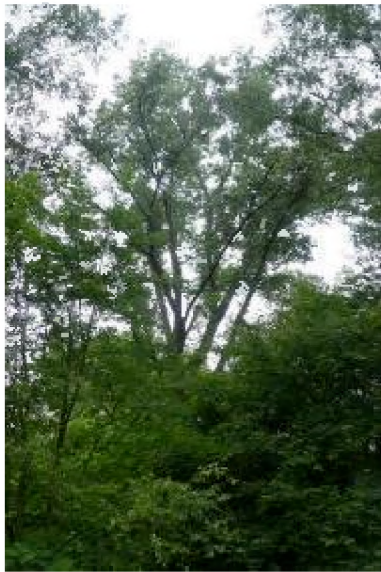
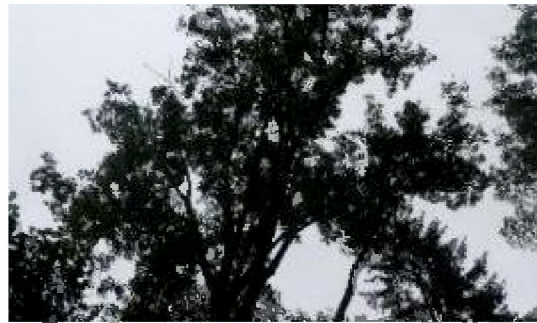
| Bemerkungen: | <ul style="list-style-type: none"><li>– Verkehrsgefährdendes Totholz in der Krone.</li><li>– Diverse Astbrüche.</li><li>– Lockere Kronenarchitektur mit sehr transparenter Krone.</li></ul> | | |

**Lockere Kronenarchitektur**

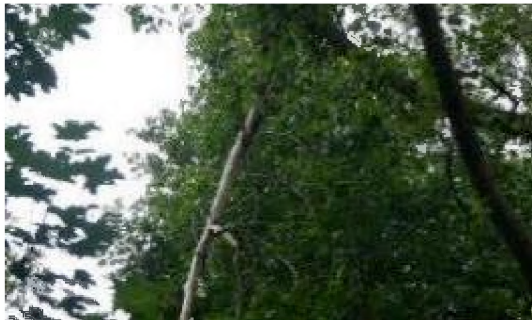
**Totholz**

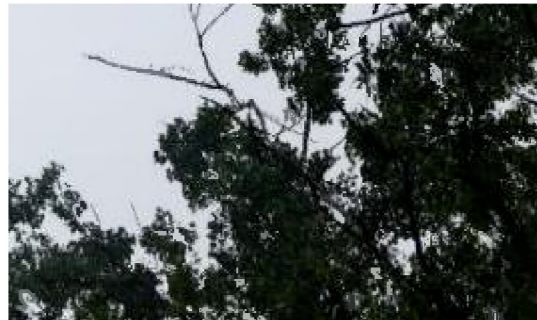
**Totholz im Kronenmantel**

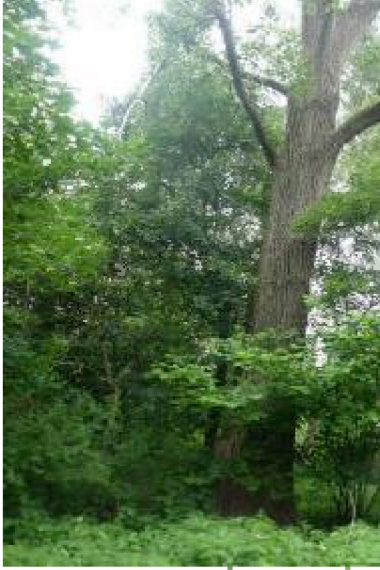
| Bemerkungen: | – Der Baum ist deutlich unter Wuchskonkurrenz nebenstehender großer Pappel gewachsen. | | |

**Standort unter Pappel**

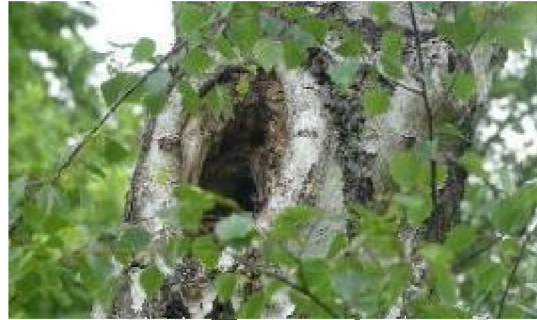
| Bemerkungen: | <ul style="list-style-type: none"> <li>– Stammaustriebe unterhalb des Kronenansatzes.</li> <li>– Der Stamm gabelt in 6,0 m Höhe in zwei gleichrangige Stämmlinge.</li> <li>– Starke Stämmlingsschnittwunde in 4,5 m Höhe, 25 cm Durchmesser, tiefreichend einfaulend.</li> <li>– In 2,5 m Höhe ebenfalls eine Stammwunde, 20 cm Durchmesser, tiefreichend einfaulend.</li> <li>– Seitlich weitere Wunde mit 20 cm Durchmesser, tiefreichend einfaulend.</li> <li>– Es ist davon auszugehen, dass die einzelnen Wunden bei der schlecht abschottenden Baumart Birke zusammenwachsen werden und perspektivisch die Bruchsi-cherheit des Baumes nicht mehr gewährleistet sein wird.</li> </ul> | | |

**Stammwunde, einfaulend**

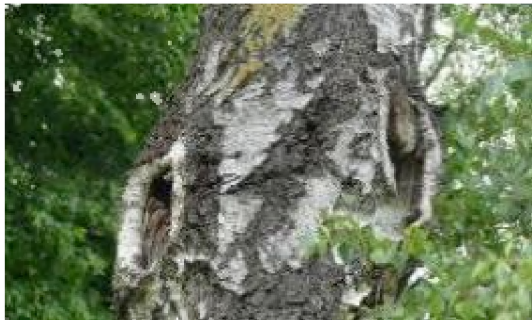
**Weitere Wunden, einfaulend**

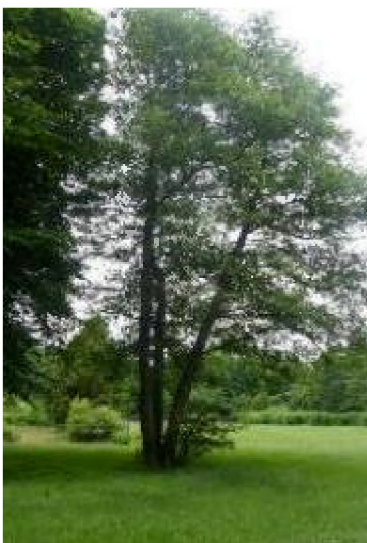
**Ansicht / Habitus**

| Bemerkungen: | <ul style="list-style-type: none"> <li>– Verkehrsgefährdendes Totholz in der Krone.</li> <li>– Die Stämmlinge vergabeln im Stammfußbereich.</li> <li>– Leicht einseitige Krone aufgrund Wuchskonkurrenz nebenstehender Linde.</li> </ul> | | |

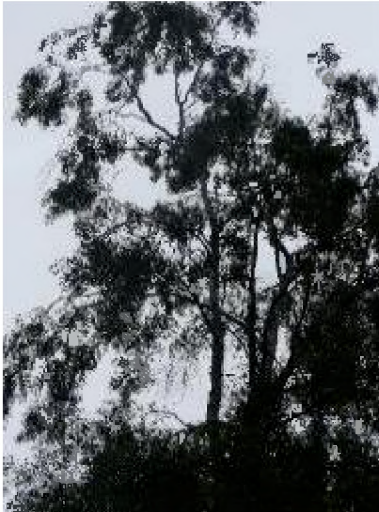
| Bemerkungen: | <ul style="list-style-type: none"><li>– Etwas einseitige, lockere Krone aufgrund Wuchskonkurrenz zwei ehemals nebenstehender, nicht mehr vorhandener Birken.</li><li>– Stark zerklüftete Oberkrone mit Kleinlaubigkeit und verstärktem Totholzanteil im Feinstbereich.</li></ul> | | |

**Lockere und transparente Krone**

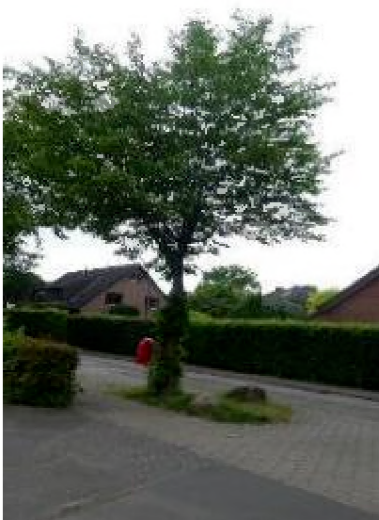
**Ansicht / Habitus**

Bemerkungen: – Umfangreiche Stammausschläge.

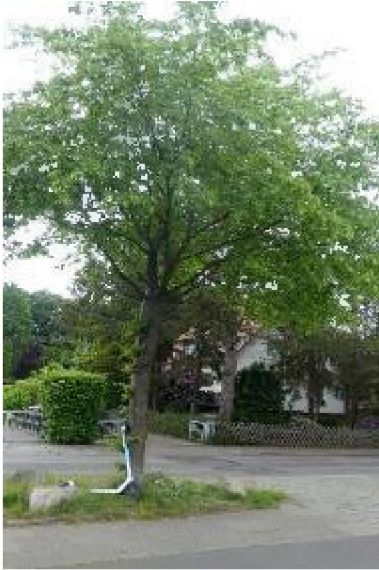
Ansicht / Habitus

| Bemerkungen: | – Leichte Stammausschläge. | | |

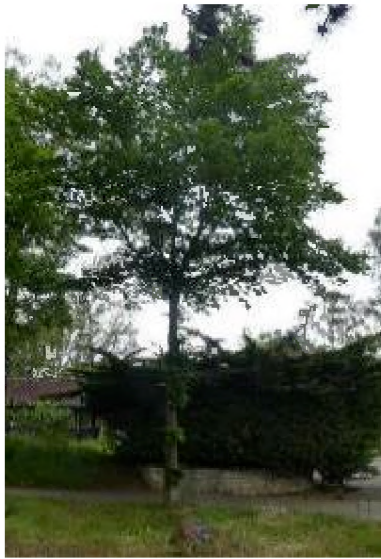
**Ansicht / Habitus**

| Bemerkungen: | – Stammausschläge unterhalb des Kronenansatzes.<br>– In 30 cm Höhe Stammwunde, 10 x 3 cm, festes Splintholz. | | |

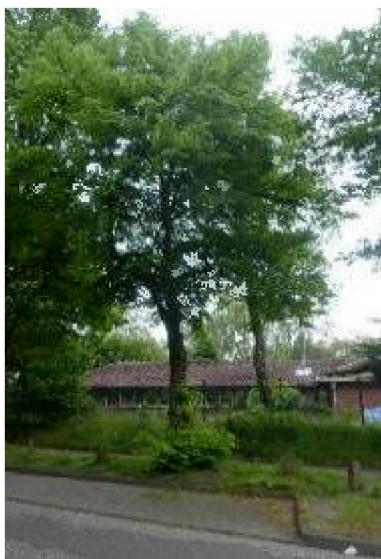
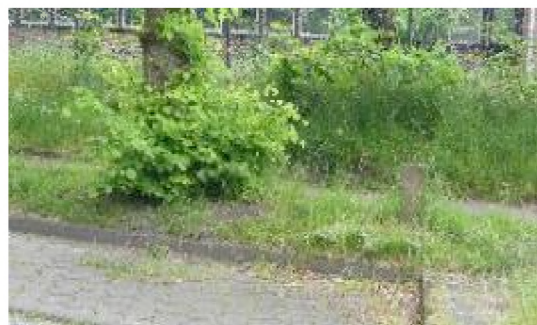
**Ansicht / Habitus**

| Bemerkungen: | <ul style="list-style-type: none"> <li>– Der Baum zeigt eine dichte Belaubung bei Kleinlaubigkeit.</li> <li>– Umfangreiche Stamm- und Stockausschläge.</li> </ul> | | |

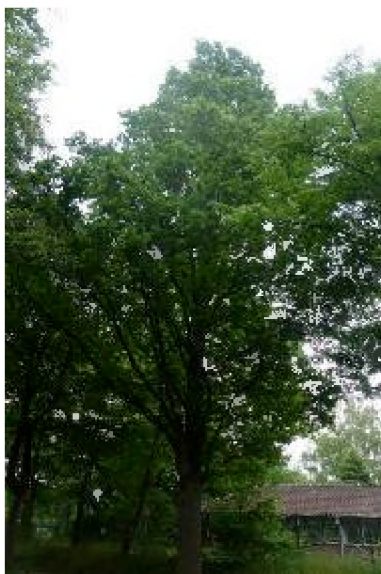
Ansicht / Habitus

| Bemerkungen: | – Im nebenliegenden Gehweg und in der Stellplatzreihe sind Belagsanhebungen, offensichtlich aus Wurzeleinwachsungen, erkennbar. | | |

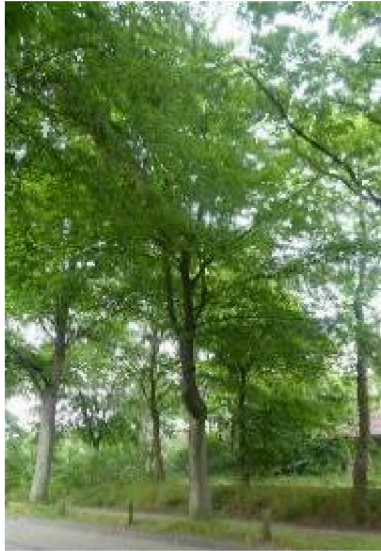
**Ansicht / Habitus**

| Bemerkungen: | – Der Stamm gabelt in 3,0 m Höhe in zwei fast kandelaberartig gewachsene Stämmlinge.<br>– Im nebenliegenden Gehweg sind Belagsanhebungen erkennbar. | | |

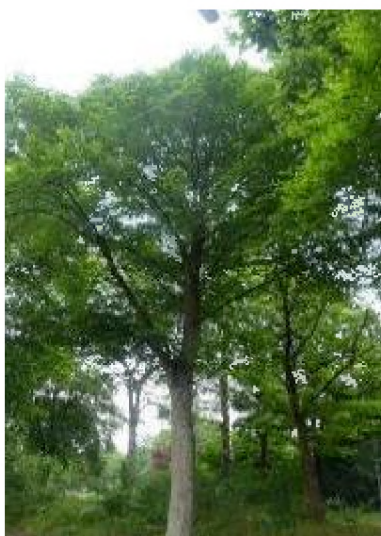
**Ansicht / Habitus**

| Bemerkungen: | <ul style="list-style-type: none"> <li>– Trotz eingeschränkter Standortbedingungen sehr vital gewachsener Baum.</li> <li>– Im nebenliegenden Gehweg sind Belagsanhebungen erkennbar.</li> </ul> | | |

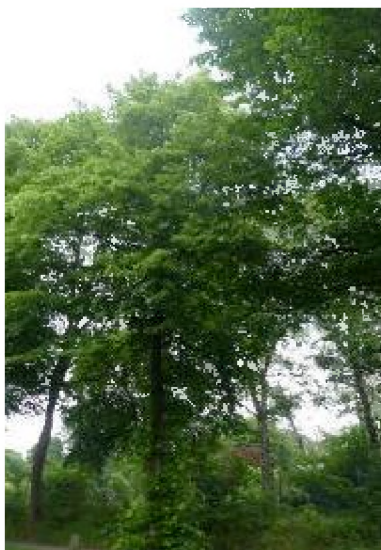
Ansicht / Habitus

| Bemerkungen: | <ul style="list-style-type: none"><li>– Umfangreiche Stamm- und Stockausschläge.</li><li>– Trotz eingeschränkter Standortbedingungen gleichmäßig und vital gewachsener Baum.</li></ul> | | |

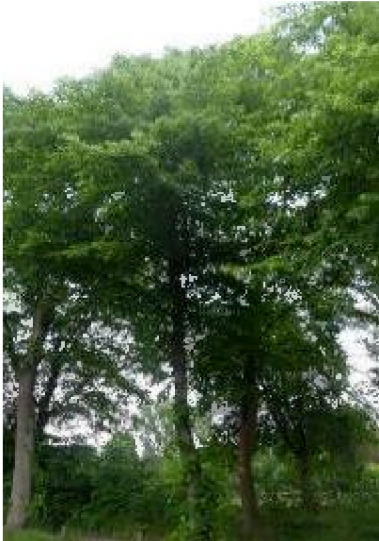
**Schlanke Krone**

| Bemerkungen: | <ul style="list-style-type: none"><li>– Einseitige Krone aufgrund Wuchskonkurrenz durch nebenstehenden Spitzahorn.</li><li>– Trotz eingeschränkter Standortbedingungen vital gewachsen.</li><li>– Belagsanhebungen im nebenliegenden Gehweg.</li></ul> | | |

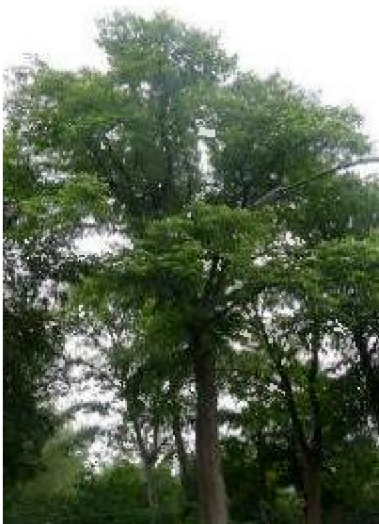
**Krone**

| Bemerkungen: | <ul style="list-style-type: none"> <li>– Der Baum weist Kleinlaubigkeit und einen leicht erhöhten Totholzanteil im Feinastbereich auf.</li> <li>– Im nebenliegenden Gehweg wurden die Betonplatten entnommen und durch Glensanda ersetzt.</li> </ul> | | |

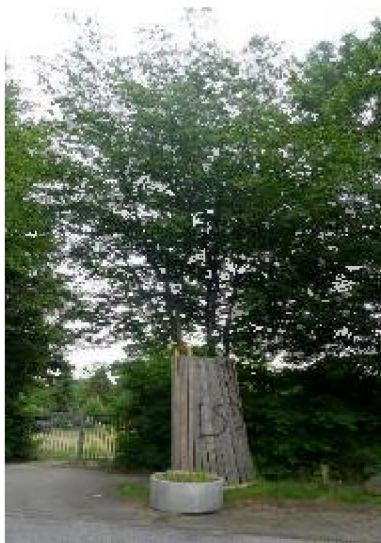
| Bemerkungen: | – Aktuell ist ein Stammschutz neben der vorhandener Baustellenzufahrt vorhanden. | | |

Ansicht / Habitus mit Stammschutz

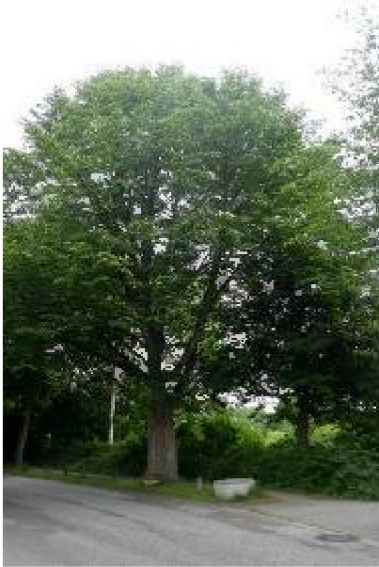
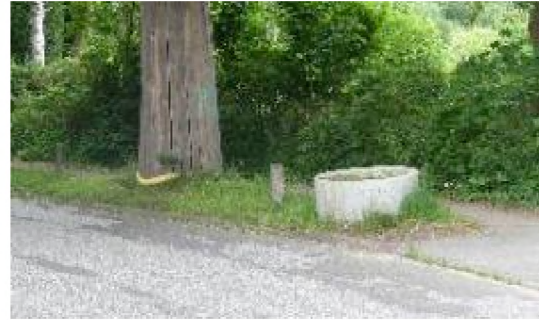
| Bemerkungen: | <ul style="list-style-type: none"><li>– Der Baum zeigt leichte Kleinlaubigkeit und einen etwas erhöhten Totholzanteil im Feinastbereich.</li><li>– Gestaltprägend gewachsenes Exemplar.</li><li>– Aktuell ist ein Stammschutz vorhanden.</li></ul> | | |

**Ansicht / Habitus mit Stammschutz**
