BAUMGUTACHTERLICHE STELLUNGNAHME

Bauvorhaben: Doggerbankweg, HH-Finkenwerder

Standort: Doggerbankweg 1-27
Finksweg 38-63
(Flurstücke: diverse, Gemarkung: Finkenwerder)

Untersuchungsdatum: 23.08.2016

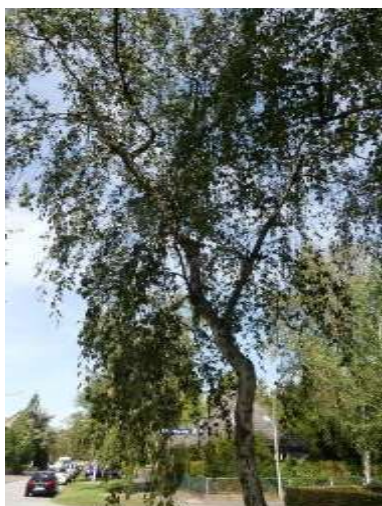
Baum Nr. 01 - *Betula pendula* - Sandbirke

Stamm-U:	49 cm	Stamm-D:	15 cm
Kronen-D:	4,0 m	Höhe:	6,0 m
Kronenansatz:	in 2,5 m Höhe		
Kronenform:	halbkreisförmig in Richtung Norden orientiert		
Verkehrssicherheit:	gegeben	Vitalität:	1
Bemerkungen:	<ul style="list-style-type: none">– Einseitige Krone aufgrund Wuchskonkurrenz nebenstehender Birke Nr. 02.– Unreguläre Kronenform, kein durchgehender Leittrieb.		
Änderungen zur Erstaufnahme:	keine

Unreguläre Kronenform

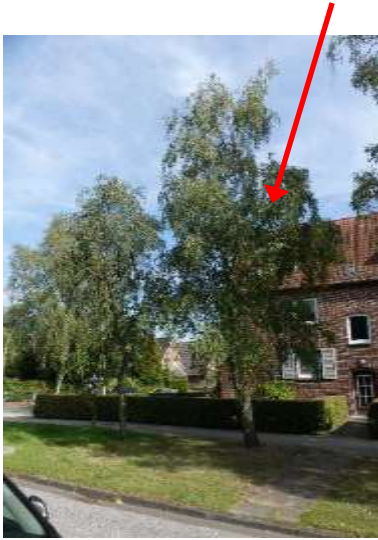
Baum Nr. 02 - *Betula pendula* - Sandbirke

Stamm-U:	82 cm	Stamm-D:	26 cm
Kronen-D:	6,0 m	Höhe:	10,0 m
Kronenansatz:	in 2,2 m Höhe		
Kronenform:	kreisförmig		
Verkehrssicherheit:	gegeben	Vitalität:	1
Bemerkungen:	<ul style="list-style-type: none">– Etwas unreguläre Stammform.– Eingeschränktes Lichtraumprofil über Gehweg.		
Änderungen zur Erstaufnahme:	<ul style="list-style-type: none">– Leichte Herabsetzung der Vitalität um ½ Wertstufe.

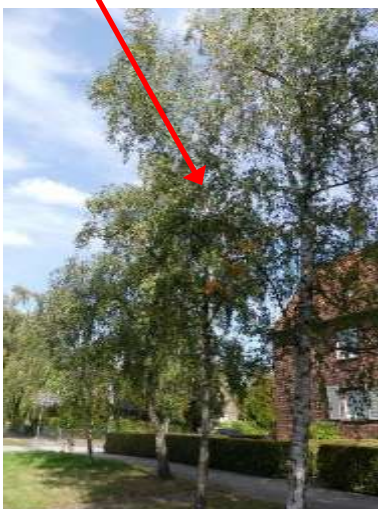
| Bemerkungen: | <ul style="list-style-type: none"> - Der Baum ist unter Wuchskonkurrenz nebenstehender Birke Nr. 04 gewachsen, sehr einseitige Krone. - Verdickung am Stammfuß. - Leicht erhöhter Totholzanteil im Feinstbereich. | | |
| Änderungen zur Erstaufnahme: | <ul style="list-style-type: none"> - Herabsetzung der Vitalität um 1 Wertstufe. | | |

Unter Konkurrenz gewachsen

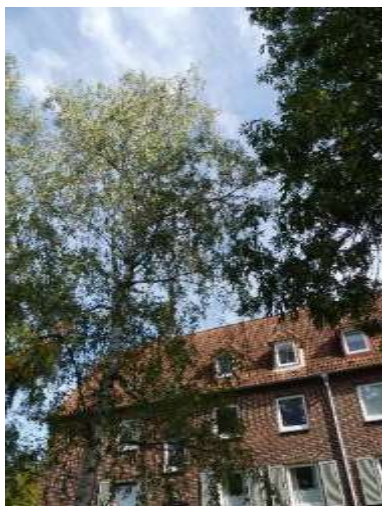
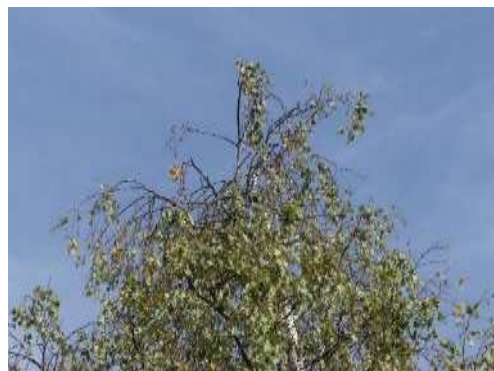
Baum Nr. 04 - Betula pendula - Sandbirke

Stamm-U:	80 cm	Stamm-D:	25 cm
Kronen-D:	6,0 m	Höhe:	14,0 m
Kronenansatz:	in 3,0 m Höhe		
Kronenform:	kreisförmig		
Verkehrssicherheit:	gegeben	Vitalität:	2-3
Bemerkungen:	<ul style="list-style-type: none">- Der Baum zeigt eine etwas lockere Kronenarchitektur mit verstärkter Totholzausbildung im Feinstbereich.- Austriebe am Stamm.- Der Stamm gabelt in 6,0 m Höhe unter Druckzwieselbildung.		
Änderungen zur Erstaufnahme:	<ul style="list-style-type: none">- Herabsetzung der Vitalität um 1 Wertstufe.

Etwas lockere Krone

Degeneration der Oberkrone

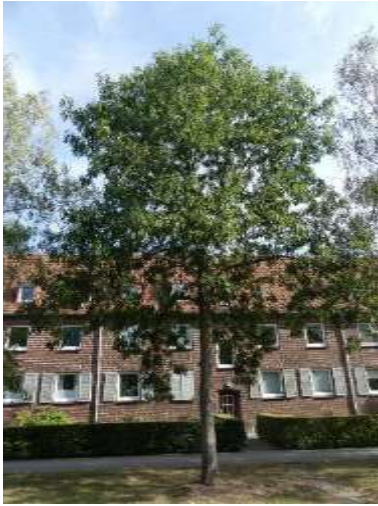
Baum Nr. 05 - Fraxinus excelsior - Esche

Stamm-U:	95 cm	Stamm-D:	30 cm
Kronen-D:	8,0 m	Höhe:	13,0 m
Kronenansatz:	in 4,0 m Höhe		
Kronenform:	kreisförmig		
Verkehrssicherheit:	gegeben	Vitalität:	0
Bemerkungen:	<ul style="list-style-type: none">- Gleichmäßig und vital gewachsener Baum.- Etwas eingeschränktes Lichtraumprofil über Gehweg.		
Änderungen zur Erstaufnahme:	keine

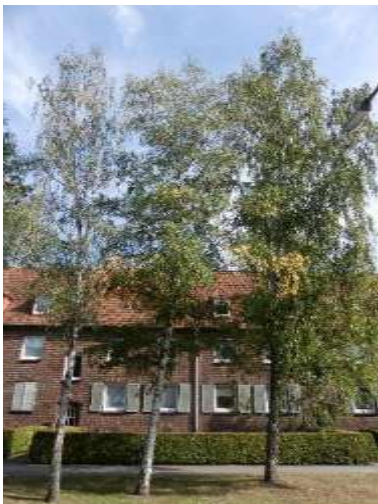
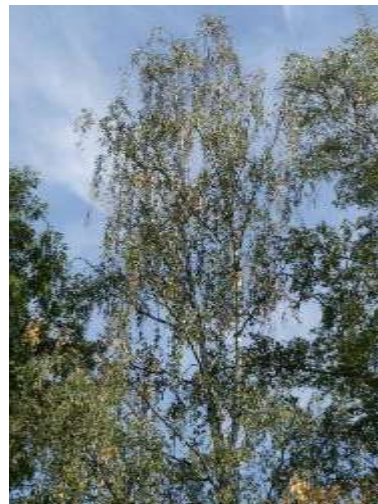
Baum Nr. 06 - *Betula pendula* - Sandbirke

Bemerkungen: – Transparente Krone mit Kleinlaubigkeit

Änderungen zur Erstaufnahme: – Herabsetzung der Vitalität um 1 Wertstufe.

Transparente Krone

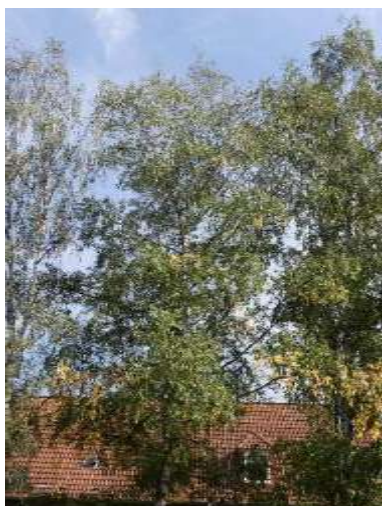
Baum Nr. 07 - Betula pendula - Sandbirke

Stamm-U:	74 cm	Stamm-D:	23 cm
Kronen-D:	8,0 m	Höhe:	13,0 m
Kronenansatz:	in 3,0 m Höhe		
Kronenform:	leicht ovalförmig		
Verkehrssicherheit:	gegeben	Vitalität:	1
Bemerkungen:	<ul style="list-style-type: none">– Der Stamm gabelt in 7,0 m Höhe zwieselig in drei Stämm-linge.– Kein durchgehender Leittrieb.– In der Oberkrone leichte Kleinlaubigkeit.		
Änderungen zur Erstaufnahme:	<ul style="list-style-type: none">– Herabsetzung der Vitalität um 1 Wertstufe.

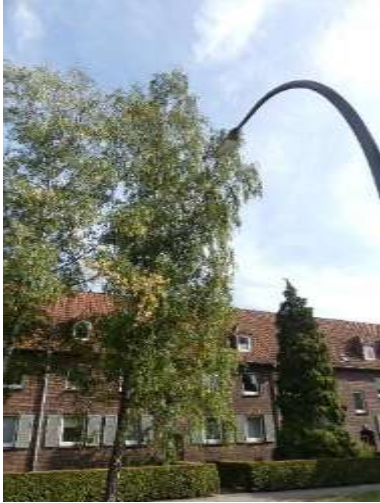
Baum Nr. 08 - Betula pendula - Sandbirke

Stamm-U:	93 cm	Stamm-D:	29 cm
Kronen-D:	7,0 m	Höhe:	17,0 m
Kronenansatz:	in 3,0 m Höhe		
Kronenform:	leicht halbkreisförmig in Richtung Süden orientiert		
Verkehrssicherheit:	gegeben	Vitalität:	1
Bemerkungen:	<ul style="list-style-type: none">– Einseitige Krone aufgrund Wuchskonkurrenz nebenstehender Bäume.– Der Stamm gabelt in 6,0 m Höhe zwieselig.– Dichte Belaubung.– Sehr steile Aststellung mit schlanker Kronenform.		
Änderungen zur Erstaufnahme:	<ul style="list-style-type: none">– Herabsetzung der Vitalität um 1 Wertstufe.

Leicht einseitige Krone

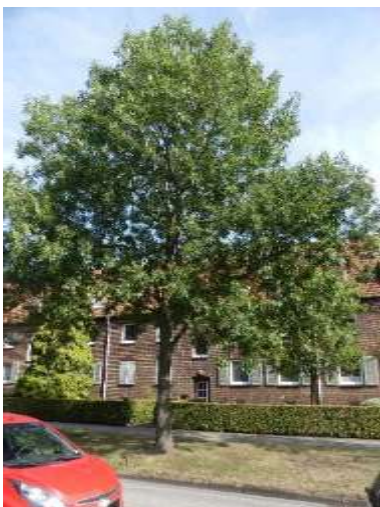
Baum Nr. 09 - Fraxinus excelsior - Esche

Stamm-U:	117 cm	Stamm-D:	37 cm
Kronen-D:	11,0 m	Höhe:	13,0 m
Kronenansatz:	in 3,0 m Höhe		
Kronenform:	kreisförmig		
Verkehrssicherheit:	gegeben	Vitalität:	0
Bemerkungen:	– Gleichmäßig und vital gewachsener Baum mit leichten Symptomen des sog. Eschentriebsterbens.		
Änderungen zur Erstaufnahme:	keine

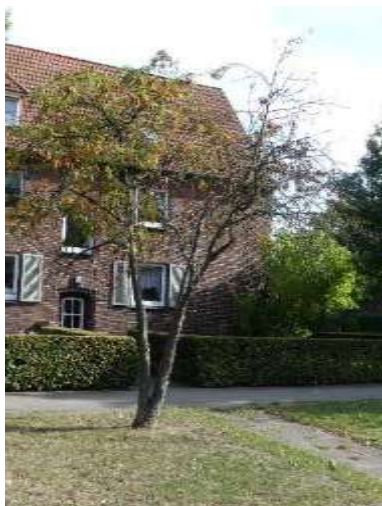
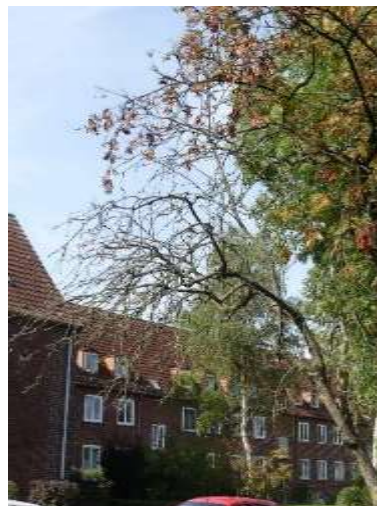
Baum Nr. 10 - Sorbus aucuparia - Eberesche, 2-st.

Stamm-U:	39+48 cm	Stamm-D:	12+15 cm
Kronen-D:	4,0 m	Höhe:	5,0 m
Kronenansatz:	in 2,0 m Höhe		
Kronenform:	ovalförmig		
Verkehrssicherheit:	nicht gegeben	Vitalität:	3
Bemerkungen:	<ul style="list-style-type: none">– Der westliche Stämmeling gabelt nochmals in 1,5 m Höhe.– Ein vergabelter Starkast ist bereits komplett abgestorben, der zweite Ast ist absterbend.– Der Baum ist perspektivisch als abgängig zu beurteilen.		
Änderungen zur Erstaufnahme:	– Herabsetzung der Vitalität um 1 Wertstufe.

Abgestorbener Stämmeling

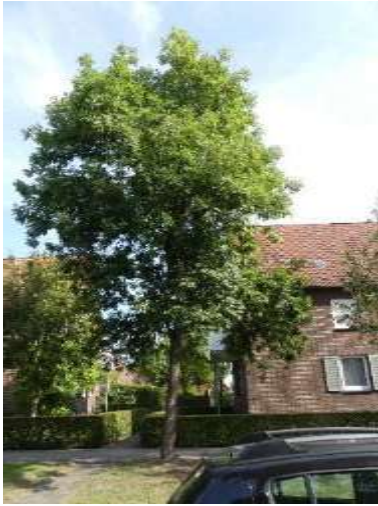
Baum Nr. 11 - Fraxinus excelsior - Esche

Stamm-U:	98 cm	Stamm-D:	31 cm
Kronen-D:	9,0 m	Höhe:	14,0 m
Kronenansatz:	in 3,5 m Höhe		
Kronenform:	kreisförmig		
Verkehrssicherheit:	gegeben	Vitalität:	1
Bemerkungen:	<ul style="list-style-type: none">– Der Baum weist eine dichte Beastung und Belaubung auf.– Es sind deutliche Symptome des Eschentriebsterbens durch intensive Ausbildung von sog. Wassertrieben, erkennbar.		
Änderungen zur Erstaufnahme:	keine

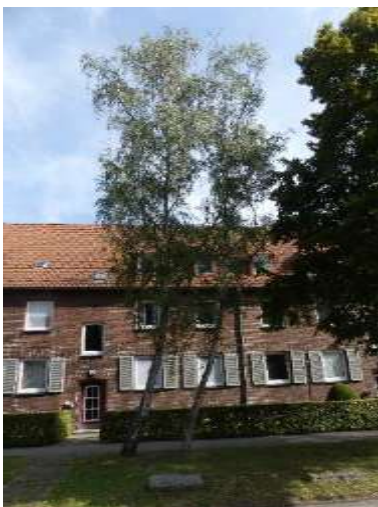
Bäume 12+13

Änderungen zur Erstaufnahme:

- Herabsetzung der Vitalität um 1 Wertstufe.

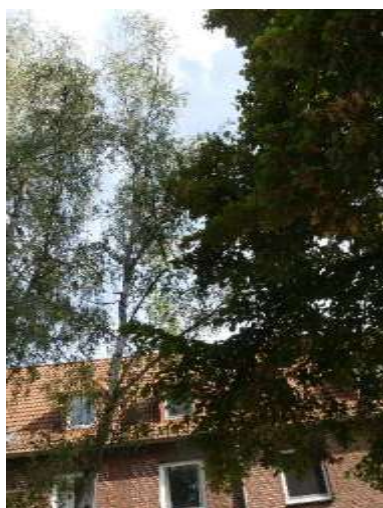
Baum Nr. 13 - *Betula pendula* - Sandbirke

Stamm-U:	63 cm	Stamm-D:	20 cm
Kronen-D:	4,0 m	Höhe:	14,0 m
Kronenansatz:	in 4,0 m Höhe		
Kronenform:	halbkreisförmig, zerklüftet in Richtung Süden orientiert.		
Verkehrssicherheit:	gegeben	Vitalität:	2
Bemerkungen:	<ul style="list-style-type: none">– Der Baum ist unter Wuchskonkurrenz nebenstehender Birke mit leicht geneigtem Stamm gewachsen.– Deutliche Degenerationserscheinungen in der Krone mit zerklüfteter Kronenarchitektur.– Verstärkte Totholzausbildung und deutliche Kleinlaubigkeit.		
Änderungen zur Erstaufnahme:	– Herabsetzung der Vitalität um 1 Wertstufe.

Einseitige und zerklüftete Krone

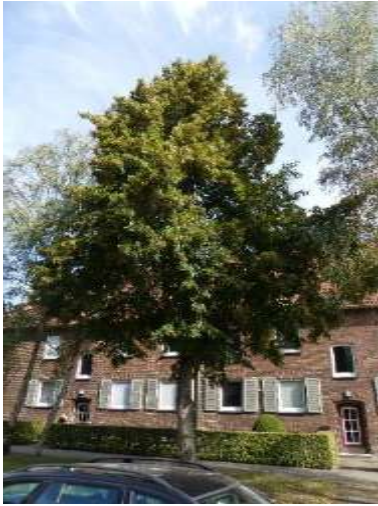
Baum Nr. 14 - *Tilia vulgaris* - Holländische Linde

Stamm-U:	126 cm	Stamm-D:	40 cm
Kronen-D:	10,0 m	Höhe:	14,0 m
Kronenansatz:	in 4,0 m Höhe		
Kronenform:	kreisförmig		
Verkehrssicherheit:	gegeben	Vitalität:	0
Bemerkungen:	– Diverse Astungswunden, überwallt.		
Änderungen zur Erstaufnahme:	keine

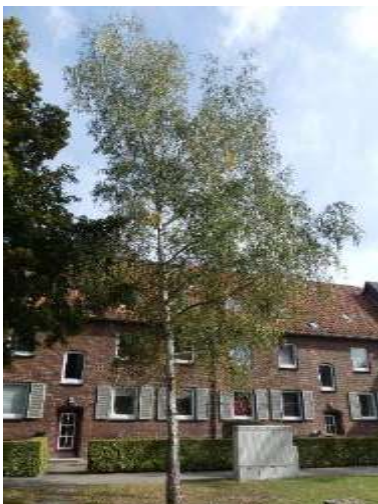
Baum Nr. 15 - *Betula pendula* - Sandbirke

Stamm-U:	83 cm	Stamm-D:	26 cm
Kronen-D:	8,0 m	Höhe:	13,0 m
Kronenansatz:	in 3,5 m Höhe		
Kronenform:	leicht einseitig in Richtung Süden orientiert		
Verkehrssicherheit:	gegeben	Vitalität:	1
Bemerkungen:	<ul style="list-style-type: none"> – Etwas einseitige Krone aufgrund Wuchskonkurrenz nebenstehender Linde. – Der Baum zeigt besonders in der Oberkrone eine leichte Kleinlaubigkeit, bei insgesamt jedoch gleichmäßig dichter Belaubung. 		
Änderungen zur Erstaufnahme:	keine

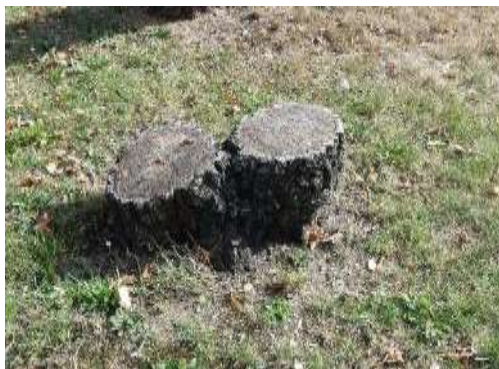
Baum Nr. 16 - Betula pendula - Sandbirke

gefällt

Stubben der gefällten Birke

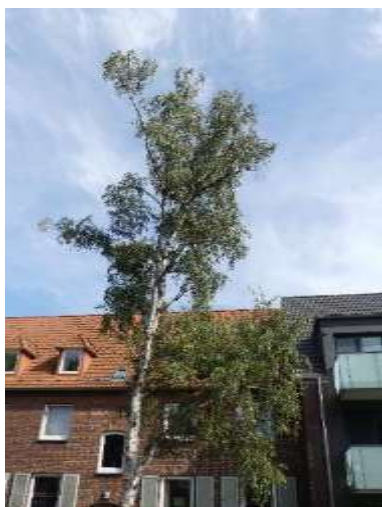
Baum Nr. 17 - Betula pendula - Sandbirke

Bemerkungen: – Der Baum zeigt insgesamt deutliche Kurztriebigkeit und eine zerklüftete Kronenarchitektur bei dichter Belaubung.
– Verstärkte Wasserreiserbildung und Austrieb am Stamm sind ein Hinweis auf eine deutliche Vitalitätsschwäche.

Änderungen zur Erstaufnahme: – Herabsetzung der Vitalität um 1 Wertstufe.

Zerklüftete Krone

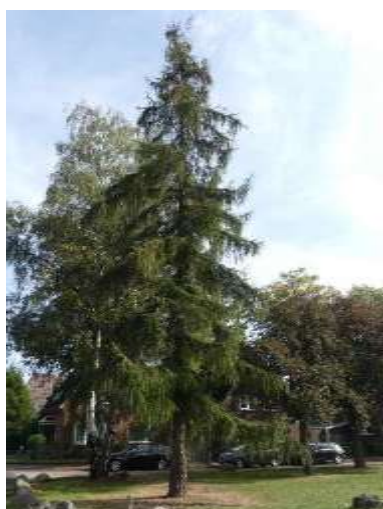
Baum Nr. 18 - Larix decidua - Lärche

Stamm-U:	116 cm	Stamm-D:	36 cm
Kronen-D:	7,0 m	Höhe:	18,0 m
Kronenansatz:	in 2,0 m Höhe		
Kronenform:	kreisförmig, locker		
Verkehrssicherheit:	gegeben	Vitalität:	0
Bemerkungen:	– Leicht erhöhter Totholzanteil im Feinastbereich.		
Änderungen zur Erstaufnahme:	keine

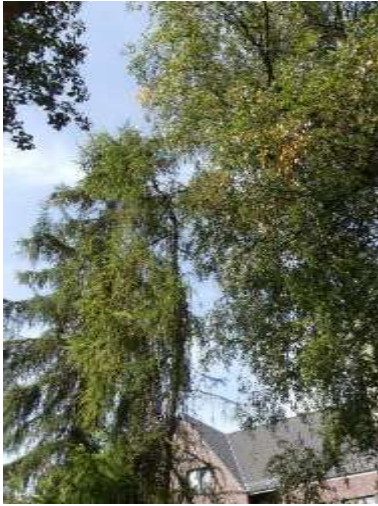
Baum Nr. 19 - Larix decidua - Lärche

Stamm-U:	66 cm	Stamm-D:	21 cm
Kronen-D:	4,0 m	Höhe:	11,0 m
Kronenansatz:	in 3,0 m Höhe		
Kronenform:	halbkreisförmig, unterdrückt in Richtung Südwesten orientiert		
Verkehrssicherheit:	gegeben	Vitalität:	1
Bemerkungen:	– Der Baum ist massiv unter Wuchskonkurrenz der nebenstehenden Birken gewachsen. – Keine Entwicklungschance an diesem Standort.		
Änderungen zur Erstaufnahme:	– Herabsetzung der Vitalität um 1 Wertstufe.

Unter Konkurrenz gewachsen

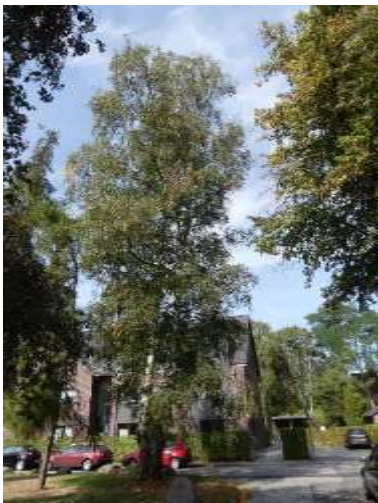
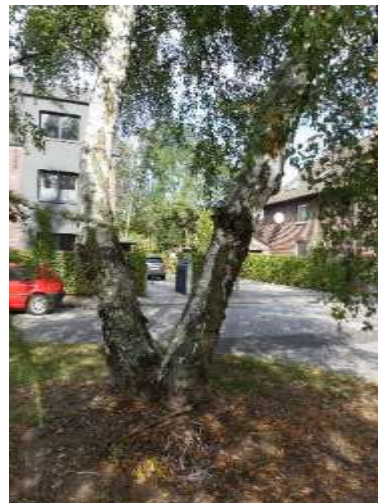
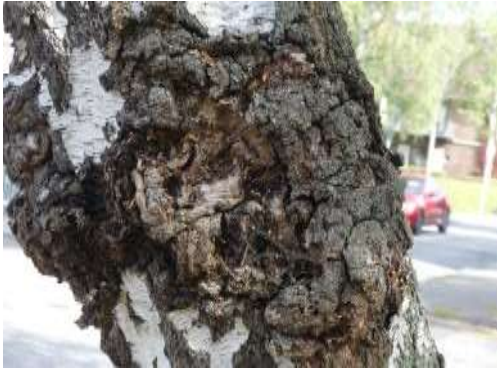
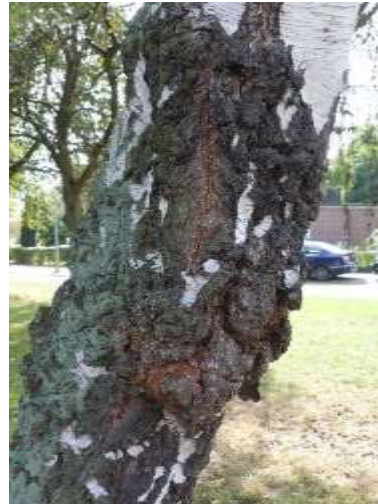
Baum Nr. 20 - Betula pendula - Sandbirke, 2-st.

Stamm-U:	117+130 cm	Stamm-D:	37+41 cm
Kronen-D:	14,0/9,0 m	Höhe:	20,0 m
Kronenansatz:	in 2,0 m Höhe		
Kronenform:	ovalförmig		
Verkehrssicherheit:	nicht gegeben	Vitalität:	2
Bemerkungen:	<ul style="list-style-type: none"> - Fehlendes Lichtraumprofil über dem Straßenraum. - In der Oberkrone verstärkte Totholzausbildung und Kleinlaubigkeit. - Der Stamm gabelt im Stammfußbereich. - Der nördliche Stämmeling weist eine starke Maserknolle an zwei Stellen auf, mit angegriffenem Holz. Es ist eine eingehende Untersuchung erforderlich. 		
Änderungen zur Erstaufnahme:	<ul style="list-style-type: none"> - Herabsetzung der Vitalität um 2 Wertstufen.

Stammgabelung

Maserknolle

Wuchsleisten

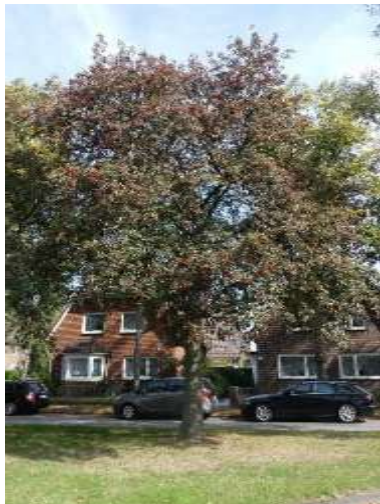
Baum Nr. 22 - Sorbus intermedia - Schwedische Mehlbeere

Stamm-U:	144 cm	Stamm-D:	45 cm
Kronen-D:	7,0 m	Höhe:	8,0 m
Kronenansatz:	in 2,5 m Höhe		
Kronenform:	kreisförmig, schirmförmig		
Verkehrssicherheit:	gegeben	Vitalität:	1
Bemerkungen:	<ul style="list-style-type: none">- Leicht erhöhter Totholzanteil im Feinastbereich.- Einzelne Astungswunden, mittlerweile einfallend.- Ansonsten gleichmäßig gewachsener Baum.		
Änderungen zur Erstaufnahme:	<ul style="list-style-type: none">- Leichte Herabsetzung der Vitalität um 1/2 Wertstufe.

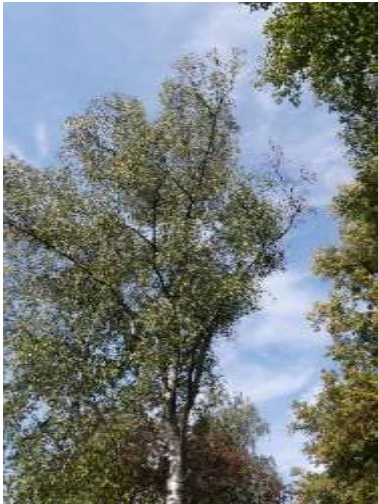
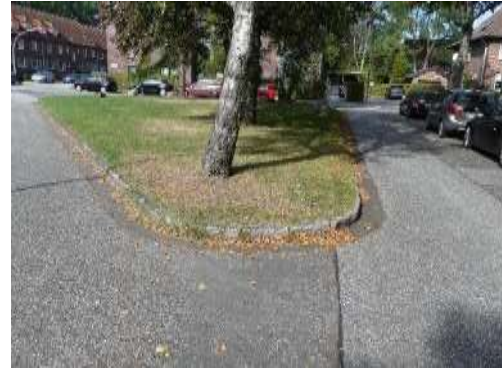
Baum Nr. 23 - Betula pendula - Sandbirke

Stamm-U:	101 cm	Stamm-D:	32 cm
Kronen-D:	6,0 m	Höhe:	13,0 m
Kronenansatz:	in 2,2 m Höhe		
Kronenform:	kreisförmig		
Verkehrssicherheit:	gegeben	Vitalität:	1
Bemerkungen:	<ul style="list-style-type: none">- Der Baum weist eine etwas zerklüftete Kronenarchitektur mit Kleinlaubigkeit und verstärkter Totholzausbildung in der Oberkrone auf.- Verstärkter Austrieb am Stamm und an Stämmlingen.- Schnittwunden am Stamm, leicht einfallend.		
Änderungen zur Erstaufnahme:	<ul style="list-style-type: none">- Herabsetzung der Vitalität um 1 Wertstufe.

Krone

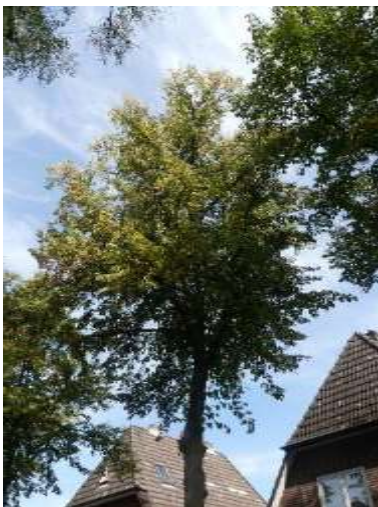
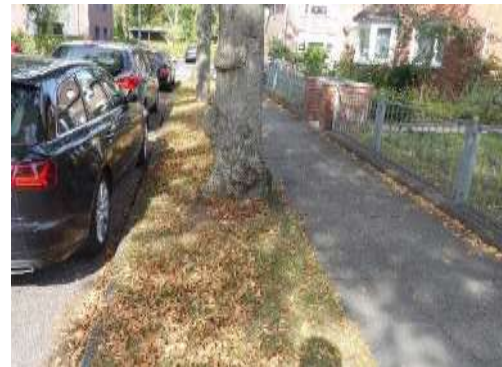
Baum Nr. 24 - Tilia vulgaris - Holländische Linde

Stamm-U:	127 cm	Stamm-D:	40 cm
Kronen-D:	8,0 m	Höhe:	17,0 m
Kronenansatz:	in 5,0 m Höhe		
Kronenform:	kreisförmig		
Verkehrssicherheit:	gegeben	Vitalität:	1
Bemerkungen:	<ul style="list-style-type: none"> - Totholzausbildung im Fein- und Grobastbereich, auch in der Kronenperipherie. - Leicht zerklüfteter Kronenmantel. 		
Änderungen zur Erstaufnahme:	<ul style="list-style-type: none"> - Herabsetzung der Vitalität um 1 Wertstufe.

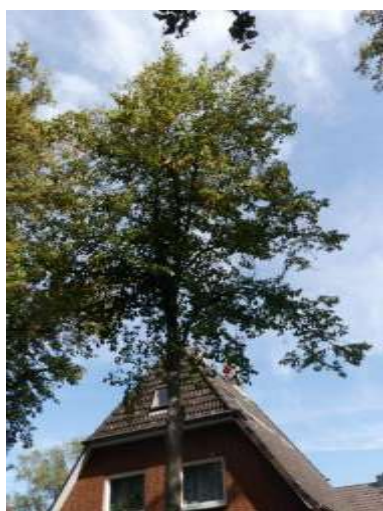
Baum Nr. 25 - Tilia vulgaris - Holländische Linde

Stamm-U:	84 cm	Stamm-D:	26 cm
Kronen-D:	5,0 m	Höhe:	14,0 m
Kronenansatz:	in 5,5 m Höhe		
Kronenform:	kreisförmig		
Verkehrssicherheit:	gegeben	Vitalität:	1
Bemerkungen:	– Der Baum ist sehr hoch aufgeastet und zeigt in der Oberkronen eine leicht zerklüftete Kronenarchitektur mit etwas erhöhtem Totholzanteil im Feinastbereich.		
Änderungen zur Erstaufnahme:	– Herabsetzung der Vitalität um 1 Wertstufe.

Krone

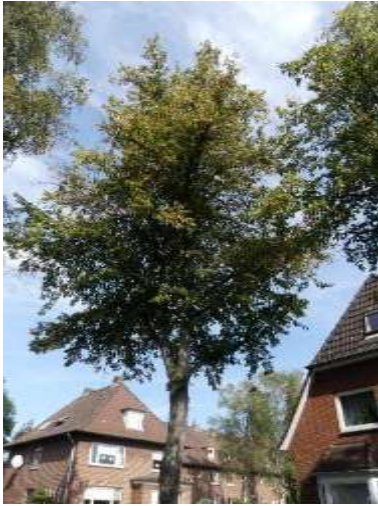
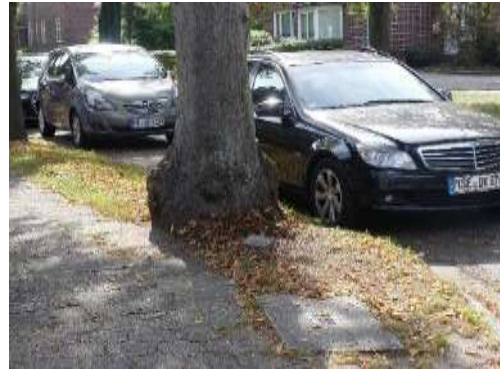
Baum Nr. 26 - Tilia vulgaris - Holländische Linde

Stamm-U:	168 cm	Stamm-D:	53 cm
Kronen-D:	10,0 m	Höhe:	20,0 m
Kronenansatz:	in 6,0 m Höhe		
Kronenform:	kreisförmig		
Verkehrssicherheit:	gegeben	Vitalität:	1
Bemerkungen:	– Der Kronenmantel ist leicht zerklüftet. – Verstärkte Totholzausbildung im Fein- und Grobastbereich. – Ansonsten gleichmäßig gewachsene Krone.		
Änderungen zur Erstaufnahme:	– Herabsetzung der Vitalität um 1 Wertstufe.

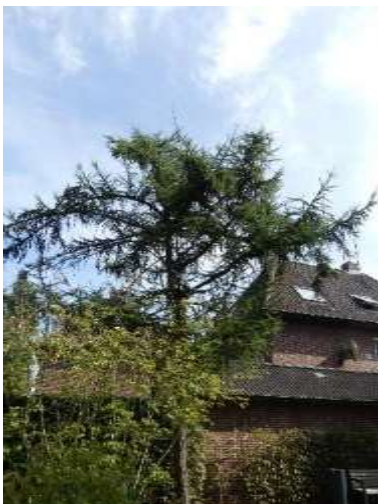
Baum Nr. 27 - Larix decidua - Lärche

Bemerkungen: – Ehemaliger Leittriebbruch, dadurch eine bogig gewachsene Spitze mit insgesamt untypisch ausgebildeter Kronenform.

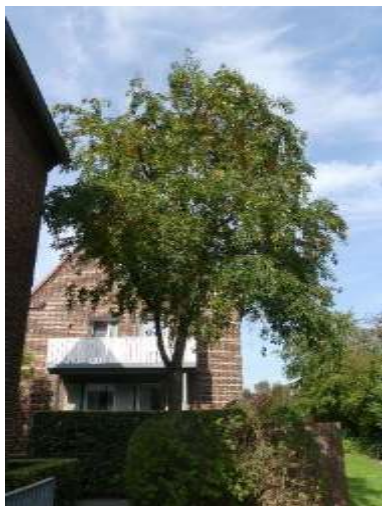
Baum Nr. 28 - Prunus serotina - Spätblühende Traubenkirsche

Stamm-U:	85 cm	Stamm-D:	27 cm
Kronen-D:	6,0 m	Höhe:	8,0 m
Kronenansatz:	in 2,5 m Höhe		
Kronenform:	kreisförmig		
Verkehrssicherheit:	gegeben	Vitalität:	1
Bemerkungen:	<ul style="list-style-type: none">– Auf Gebäudeseite sind regelmäßig Schnittmaßnahmen zur Gebäudefreihaltung durchgeführt worden.– Etwas verstärkte Neutriebbildung am Stammbereich und leicht erhöhte Totholzausbildung im Feinstbereich.		
Änderungen zur Erstaufnahme:	<ul style="list-style-type: none">– Herabsetzung der Vitalität um 1 Wertstufe.

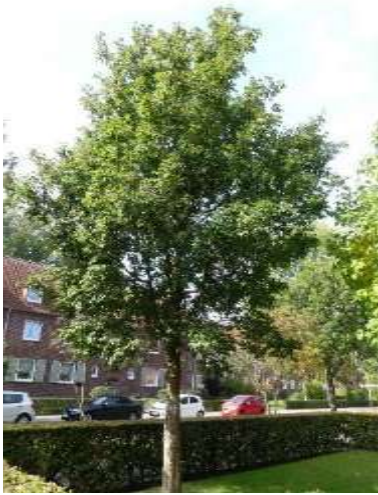
Baum Nr. 29 - Acer campestre - Feldahorn

Stamm-U:	68 cm	Stamm-D:	21 cm
Kronen-D:	6,0 m	Höhe:	7,0 m
Kronenansatz:	in 2,5 m Höhe		
Kronenform:	kreisförmig		
Verkehrssicherheit:	gegeben	Vitalität:	0
Bemerkungen:	<ul style="list-style-type: none">– Überwallter Rindenschaden vom Stammfuß bis in 2,0 m Höhe, noch Bruch sicher.		
Änderungen zur Erstaufnahme:	keine

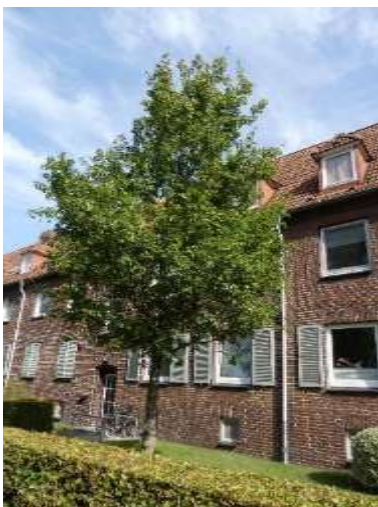
Baum Nr. 30 - Acer campestre - Feldahorn

Stamm-U:	49 cm	Stamm-D:	15 cm
Kronen-D:	5,0 m	Höhe:	7,0 m
Kronenansatz:	in 2,0 m Höhe		
Kronenform:	kreisförmig		
Verkehrssicherheit:	gegeben	Vitalität:	1
Bemerkungen:	<ul style="list-style-type: none"> – Verstärkte Totholzausbildung an einzelnen Astspitzen sowie Kleinlaubigkeit. – Ansonsten gleichmäßig gewachsener Baum. 		
Änderungen zur Erstaufnahme:	<ul style="list-style-type: none"> – Herabsetzung der Vitalität um 1 Wertstufe.

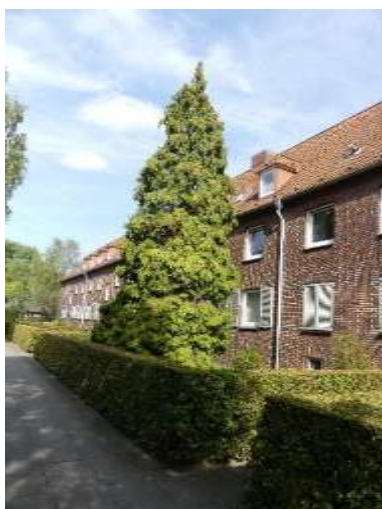
Baum Nr. 31 - Chamaecyparis - Scheinzypresse

Stamm-U:	86 cm	Stamm-D:	27 cm
Kronen-D:	4,0 m	Höhe:	9,0 m
Kronenansatz:	in 0,5 m Höhe		
Kronenform:	kreisförmig		
Verkehrssicherheit:	gegeben	Vitalität:	1
Bemerkungen:	– Im Kroneninneren etwas erhöhte Totholzausbildung, dadurch eine leichte Kronentransparenz.		
Änderungen zur Erstaufnahme:	– Herabsetzung der Vitalität um 1 Wertstufe.

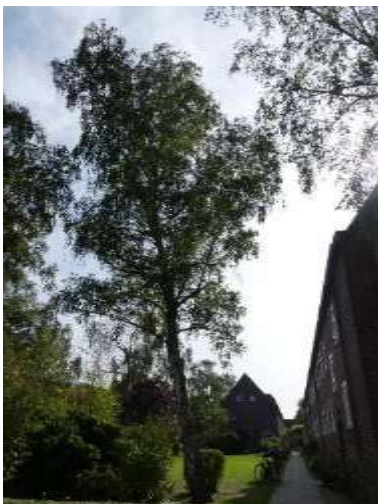
- Kleinere Rindenschäden am Stammfuß.
- Starke Rippenbildung mit Reaktionsholz.
- Einzelne Starkastschnittwunden, leicht einfallend.
- Einfallende Astungswunde am Starkast, es besteht Bruchgefahr.

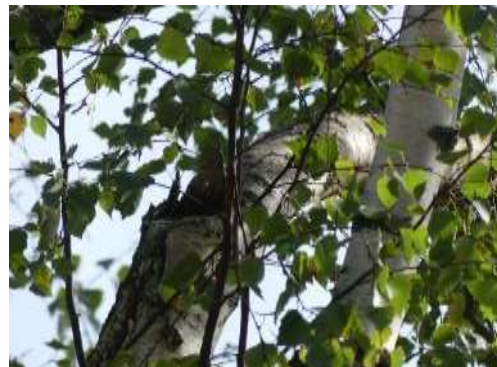
Einfallende Astungswunde

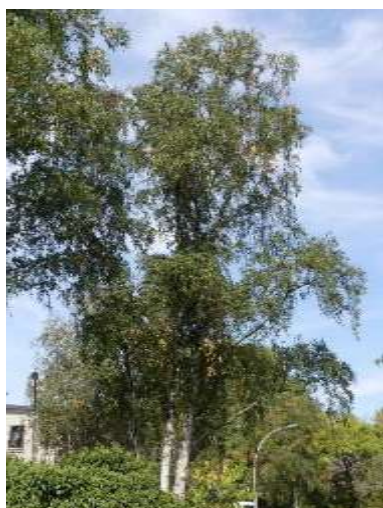
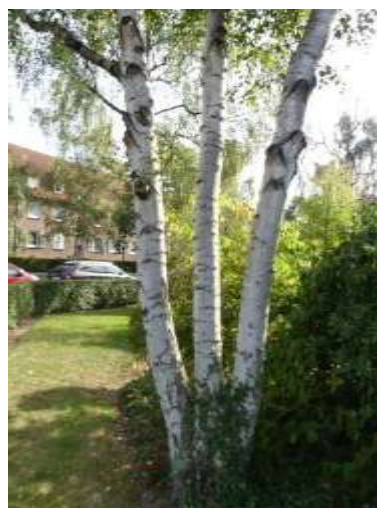
Baum Nr. 34 - Betula pendula - Sandbirke, 3-st.

Stamm-U:	60-73 cm	Stamm-D:	19-23 cm
Kronen-D:	8,0 m	Höhe:	12,0 m
Kronenansatz:	in 3,0 m Höhe		
Kronenform:	kreisförmig		
Verkehrssicherheit:	gegeben	Vitalität:	1
Bemerkungen:	<ul style="list-style-type: none">- Der Stamm gabelt unter leichter Druckzwieselbildung in 30 bis 40 cm Höhe.- Diverse Starkastschnittwunden, leicht einfaulend.- In der Oberkrone erkennbare Kleinlaubigkeit und leicht erhöhte Totholzausbildung.		
Änderungen zur Erstaufnahme:	<ul style="list-style-type: none">- Herabsetzung der Vitalität um 1 Wertstufe.

Dreistämmigkeit

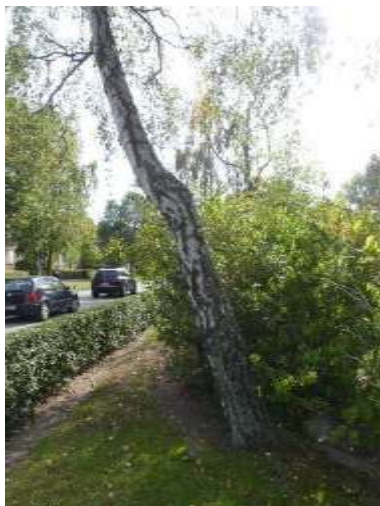
Baum Nr. 36 - Betula pendula - Sandbirke

Stamm-U:	114 cm	Stamm-D:	36 cm
Kronen-D:	10,0 m	Höhe:	17,0 m
Kronenansatz:	in 5,0 m Höhe		
Kronenform:	kreisförmig, zerklüftet		
Verkehrssicherheit:	nicht gegeben	Vitalität:	3-4
Bemerkungen:	<ul style="list-style-type: none">- Pilzbefall mit Schiefem Schillerporling.- Geneigter Stamm.- Der Baum hat keinen Blattbesatz mehr, jedoch noch einen hohen Feinastanteil.- In der Krone sind vertrocknete Blätter erkennbar.- Es besteht die Möglichkeit, dass der Baum ggf. im Frühjahr wieder austreibt.- Insgesamt ist der Baum als abgängig zu beurteilen.		
Änderungen zur Erstaufnahme:	<ul style="list-style-type: none">- Herabsetzung der Vitalität um 1-2 Wertstufen.

Geneigter Stamm

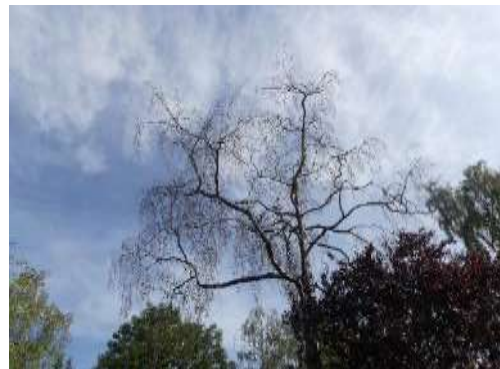
Blattlose Krone

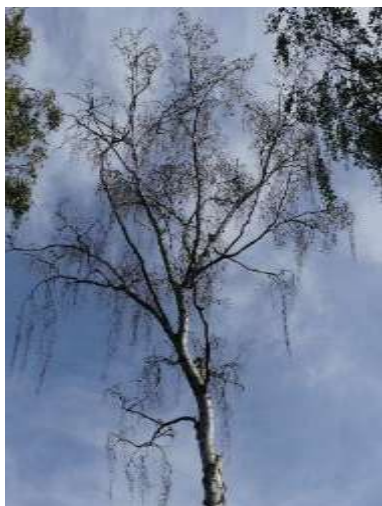
Baum Nr. 38 - Betula pendula - Sandbirke

Stamm-U:	97 cm	Stamm-D:	30 cm
Kronen-D:	8,0 m	Höhe:	18,0 m
Kronenansatz:	in 9,0 m Höhe		
Kronenform:	kreisförmig		
Verkehrssicherheit:	gegeben	Vitalität:	3-4
Bemerkungen:	<ul style="list-style-type: none">– Der Baum verfügt über keinen Blattbesatz mehr, jedoch noch über Feinstanteil mit vertrockneten Blättern.– Es ist durchaus möglich, dass der Baum im nächsten Frühjahr wieder austreibt.– Perspektivisch ist der Baum als abgängig zu beurteilen.		
Änderungen zur Erstaufnahme:	<ul style="list-style-type: none">– Herabsetzung der Vitalität um 1-2 Wertstufen.

Blattlose Krone

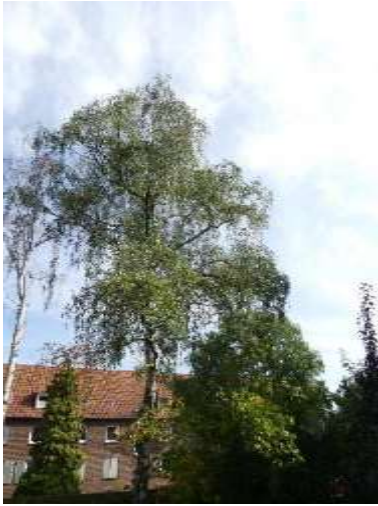
Baum Nr. 39 - Betula pendula - Sandbirke

Stamm-U:	92 cm	Stamm-D:	29 cm
Kronen-D:	8,0 m	Höhe:	15,0 m
Kronenansatz:	in 4,0 m Höhe		
Kronenform:	kreisförmig		
Verkehrssicherheit:	gegeben	Vitalität:	1
Bemerkungen:	<ul style="list-style-type: none">– Stammaustriebe.– Verstärkter Totholzanteil im Feinstbereich.– Schwärzliche Rindennekrosen.		
Änderungen zur Erstaufnahme:	<ul style="list-style-type: none">– Herabsetzung der Vitalität um 1 Wertstufe.

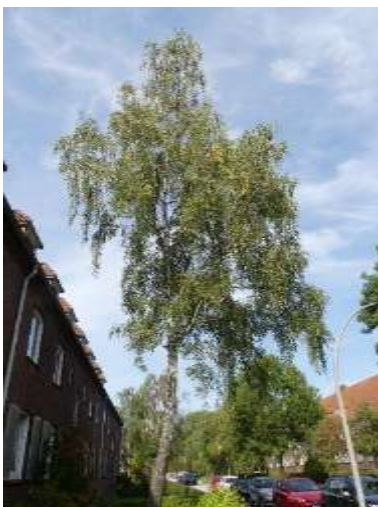
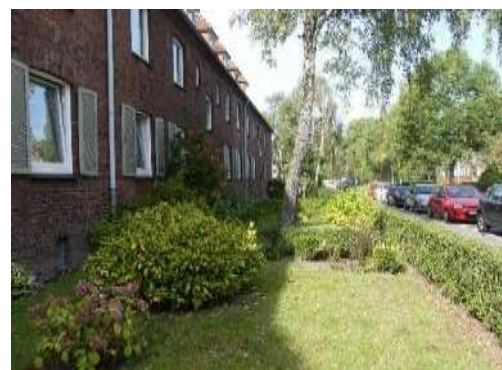
Baum Nr. 40 - Betula pendula - Sandbirke

Stamm-U:	137 cm	Stamm-D:	44 cm
Kronen-D:	12,0 m	Höhe:	20,0 m
Kronenansatz:	in 5,0 m Höhe		
Kronenform:	kreisförmig		
Verkehrssicherheit:	gegeben	Vitalität:	1
Bemerkungen:	<ul style="list-style-type: none"> - Einzelne Starkastschnittwunden, leicht einfallend. - Der Stamm gabelt in 7,0 m Höhe unter leichter Zwieselbildung. 		
Änderungen zur Erstaufnahme:	<ul style="list-style-type: none"> - Leichte Herabsetzung der Vitalität um ½ Wertstufe.

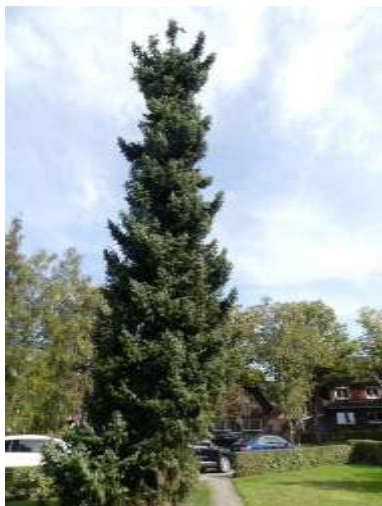
Baum Nr. 41 - Picea omorika - Serbische Fichte

Stamm-U: 102 cm Stamm-D: 32 cm
Kronen-D: 4,0 m Höhe: 13,0 m
Kronenansatz: in 1,0 m Höhe
Kronenform: kreisförmig
Verkehrssicherheit: gegeben Vitalität: 0
Bemerkungen: – Der Baum wurde in 13,0 m Höhe gekappt.
– Stamm nah verläuft der Hauszugangsweg, dort ist der Baum aufgeastet, sodass in der unteren Krone eine leichte Lücke besteht.
Änderungen zur Erstaufnahme: – Der Baum ist gekappt worden.

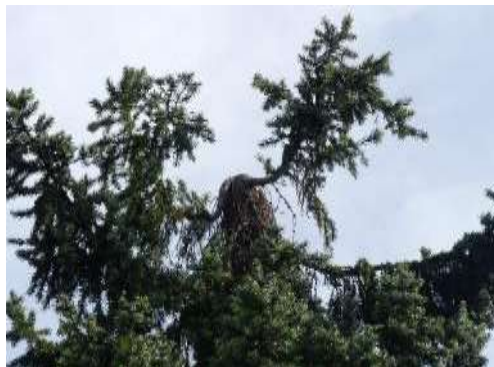
Kappstelle

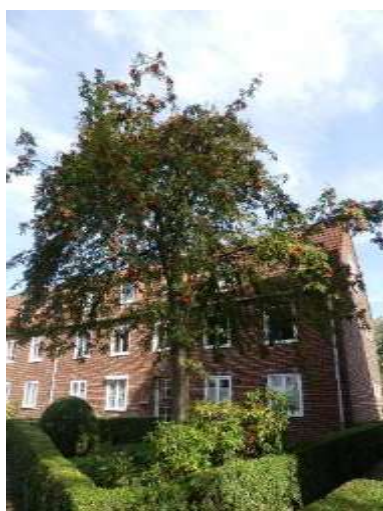
Baum Nr. 43 - Sorbus aucuparia - Eberesche

Stamm-U:	95 cm	Stamm-D:	30 cm
Kronen-D:	6,0 m	Höhe:	7,0 m
Kronenansatz:	in 3,5 m Höhe		
Kronenform:	kreisförmig, schirmförmig		
Verkehrssicherheit:	gegeben	Vitalität:	1
Bemerkungen:	– Einzelne Stammaustriebe. – Einzelne Astbrüche, die in der Krone mittlerweile leicht einfaulend sind.		
Änderungen zur Erstaufnahme:	keine

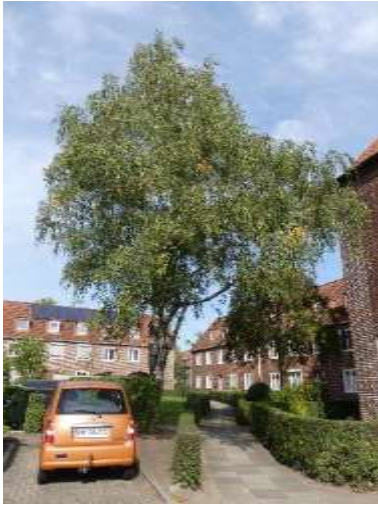
Baum Nr. 44 - Betula pendula - Sandbirke

Stamm-U:	129 cm	Stamm-D:	41 cm
Kronen-D:	9,0 m	Höhe:	13,0 m
Kronenansatz:	in 2,5 m Höhe		
Kronenform:	kreisförmig		
Verkehrssicherheit:	gegeben	Vitalität:	1
Bemerkungen:	– Der Stamm gabelt in 2,0 m Höhe unter leichter Zwieselbildung. – Einzelne leicht einfaulende Astungswunden.		
Änderungen zur Erstaufnahme:	keine

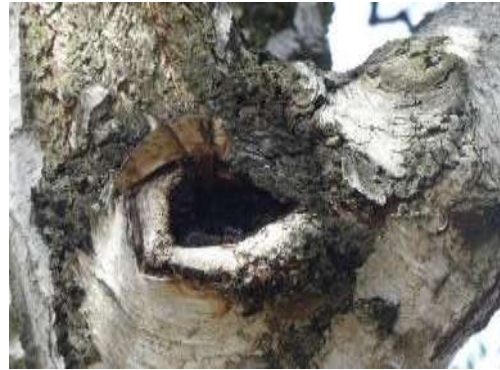
Einfeldende Astungswunde

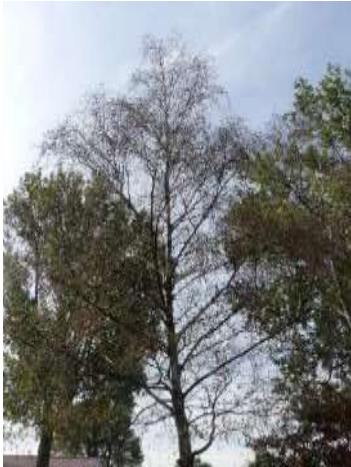
Baum Nr. 46 - Betula pendula - Sandbirke

Stamm-U:	147 cm	Stamm-D:	46 cm
Kronen-D:	10,0 m	Höhe:	15,0 m
Kronenansatz:	in 2,5 m Höhe		
Kronenform:	kreisförmig		
Verkehrssicherheit:	gegeben	Vitalität:	2
Bemerkungen:	<ul style="list-style-type: none"> – Leicht geneigter Stamm. – Es ist nur noch eine marginale Restbelaubung vorhanden. – Sehr hoher Feinastanteil. – Es ist durchaus möglich, dass der Baum im Frühjahr wieder durchtreibt. 		
Änderungen zur Erstaufnahme:	<ul style="list-style-type: none"> – Herabsetzung der Vitalität um 2 Wertstufen.

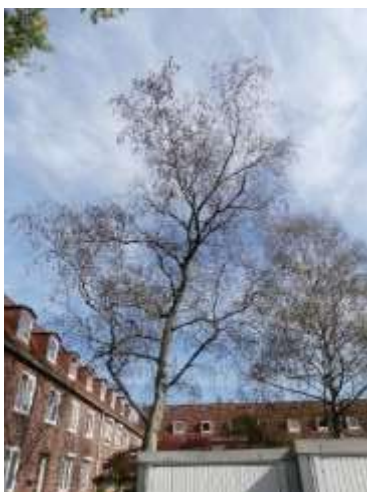
Baum Nr. 47 - Betula pendula - Sandbirke

- Bemerkungen:**
- Der Baum verfügt nur noch über eine marginale leicht grüne Restbelaubung, ansonsten vertrocknete Blätter.
 - Hoher Feinastanteil.
 - Standort 1,0 m Abstand zur Garage.
 - Es ist durchaus möglich, dass der Baum im Frühjahr wieder durchtreibt, er zeigt jedoch eine deutliche Vitalitätsschwäche.

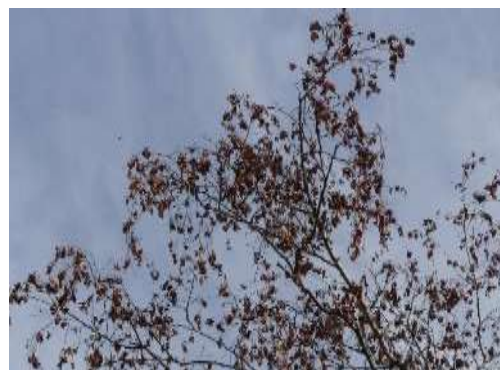
Vertrocknete Blätter

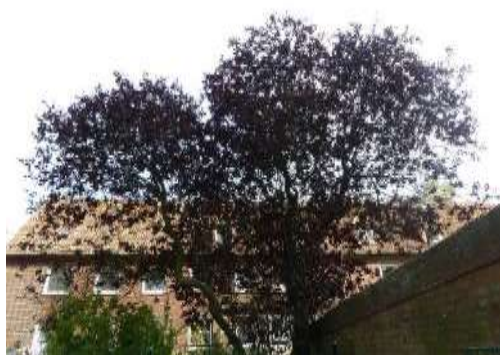
Baum Nr. 49 - Prunus cerasifera 'Nigra' - Blutpflaume, 2-st.

Stamm-U:	16+31 cm	Stamm-D:	5+9 cm
Kronen-D:	8,0 m	Höhe:	7,0 m
Kronenansatz:	in 2,0 m Höhe		
Kronenform:	kreisförmig		
Verkehrssicherheit:	gegeben	Vitalität:	0
Bemerkungen:	– Standort in rund 1,0 m Abstand zur Garage. – Gleichmäßig und vital gewachsener Baum.		
Änderungen zur Erstaufnahme:	keine

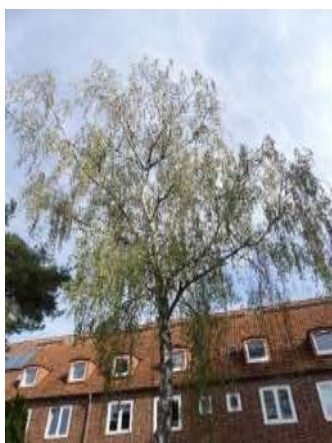
Baum Nr. 51 - *Betula pendula* - Sandbirke

Stamm-U:	134 cm	Stamm-D:	42 cm
Kronen-D:	10,0 m	Höhe:	15,0 m
Kronenansatz:	in 6,5 m Höhe		
Kronenform:	kreisförmig, leicht zerklüftet		
Verkehrssicherheit:	gegeben	Vitalität:	1
Bemerkungen:	<ul style="list-style-type: none">– Leichter Sichelwuchs.– In 3,0 m Höhe Astungswunde mit 15 cm Durchmesser, einfaulend.– Deutliche Kronentransparenz mit erhöhtem Totholzanteil im Feinastbereich.		
Änderungen zur Erstaufnahme:	keine

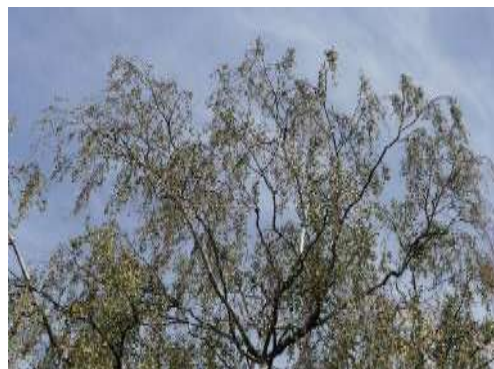
Transparente Oberkrone

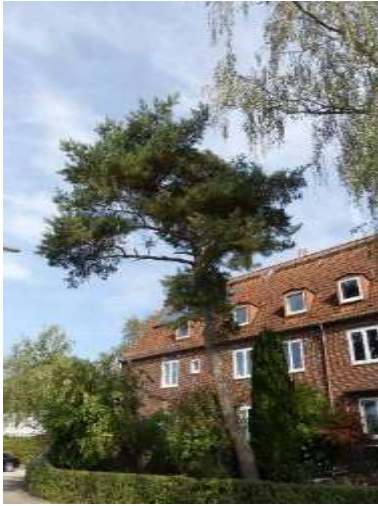
Baum Nr. 52 - *Pinus sylvestris* - Waldkiefer

Stamm-U:	122 cm	Stamm-D:	38 cm
Kronen-D:	7,0 m	Höhe:	12,0 m
Kronenansatz:	in 6,5 m Höhe		
Kronenform:	kreisförmig		
Verkehrssicherheit:	nicht gegeben	Vitalität:	1
Bemerkungen:	<ul style="list-style-type: none">– Einzelne Astbrüche.– Leichte Nadelverbraunungen und Kurznadeligkeit.– Die Wurzeln wachsen weit ausladend über die Kronentraufe hinaus und heben im nebenliegenden öffentlichen Gehweg Pflastersteine an, es besteht Stolpergefahr.		
Änderungen zur Erstaufnahme:	Stolpergefahr im Gehweg

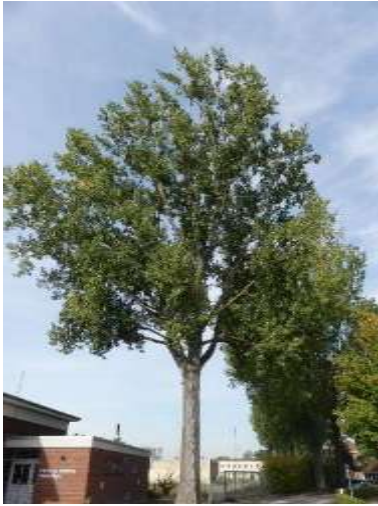
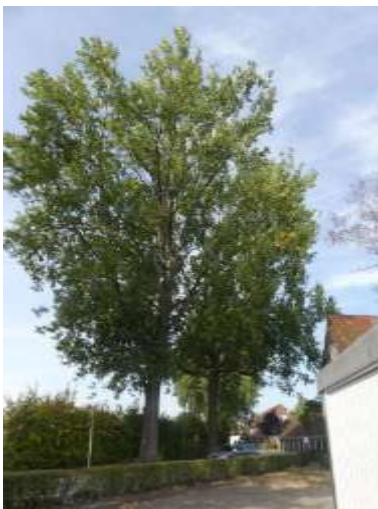
Bemerkungen: – Leicht einseitige Krone aufgrund ehemaliger Wuchskonkurrenz durch Baum Nr. 53.
– Einzelne Totäste im Fein- und Grobastbereich.
– Standort direkt neben Straßenbord, angehobener Straßenbord und leichte Aufwölbungen im Asphalt weisen auf Wurzeleinwachsungen hin.

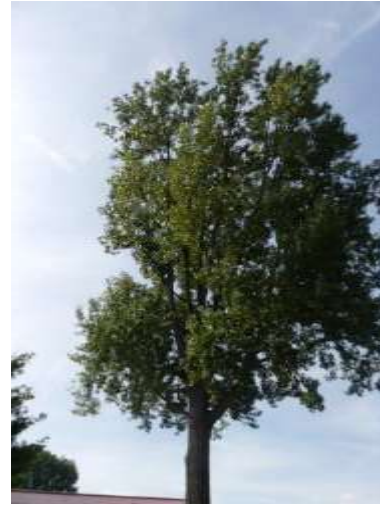
Einseitige Krone

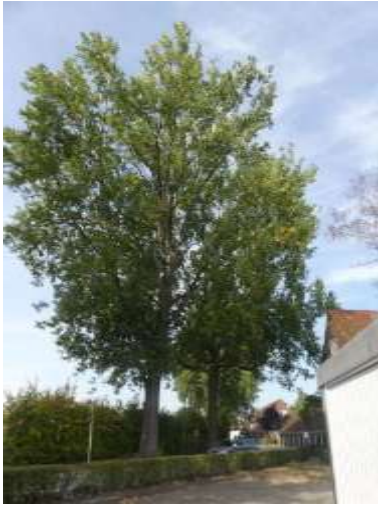
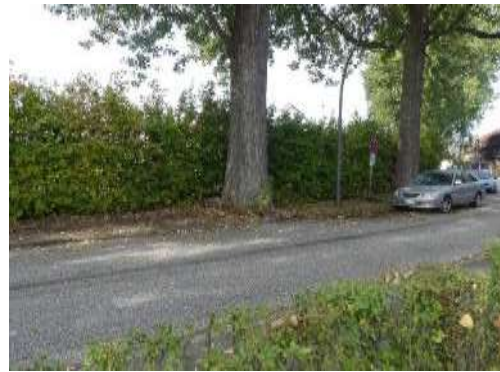
Baum Nr. 55 - Populus canadensis - Hybridpappel

Stamm-U:	354 cm	Stamm-D:	112 cm
Kronen-D:	22,0 m	Höhe:	35,0 m
Kronenansatz:	in 5,0 m Höhe		
Kronenform:	leicht halbkreisförmig in Richtung Süden orientiert		
Verkehrssicherheit:	gegeben	Vitalität:	1-2
Bemerkungen:	<ul style="list-style-type: none"> – Leicht einseitige Krone aufgrund Wuchskonkurrenz durch Baum Nr. 56. – Die Oberkrone ist durchscheinend und transparent. – Verstärkte Blatt- und Triebbildung in der Unterkrone. – Rindenschäden an straßenseitigen Wurzelanläufen. 		
Änderungen zur Erstaufnahme:	keine

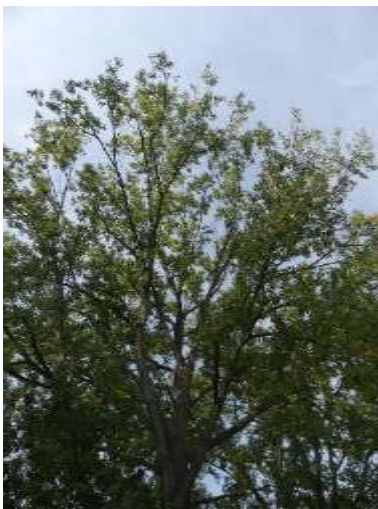
Transparente Oberkrone

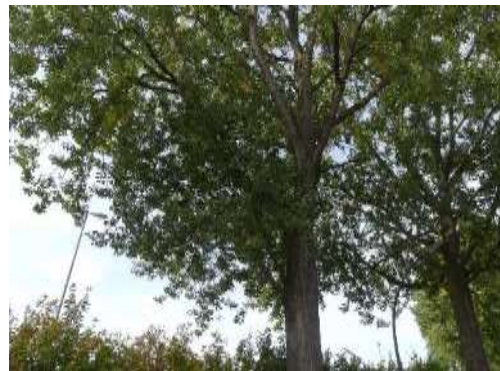
Neutriebbildung in der Unterkrone

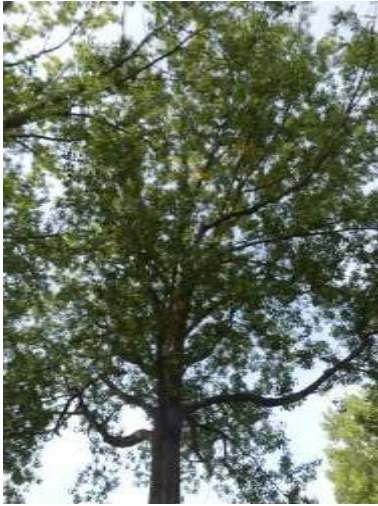
Baum Nr. 56 - Populus canadensis - Hybridpappel

Stamm-U:	311 cm	Stamm-D:	99 cm
Kronen-D:	22,0 m	Höhe:	35,0 m
Kronenansatz:	in 6,0 m Höhe		
Kronenform:	leicht halbkreisförmig in Richtung Norden orientiert		
Verkehrssicherheit:	gegeben	Vitalität:	1-2
Bemerkungen:	<ul style="list-style-type: none"> - In der Oberkrone deutliche Kronentransparenz. - Leichte Totholzausbildung im Fein- und Grobastbereich. - Einzelne Starkastschnittwunden, leicht einfallend. 		
Änderungen zur Erstaufnahme:	<ul style="list-style-type: none"> - Herabsetzung der Vitalität um 1 Wertstufe.

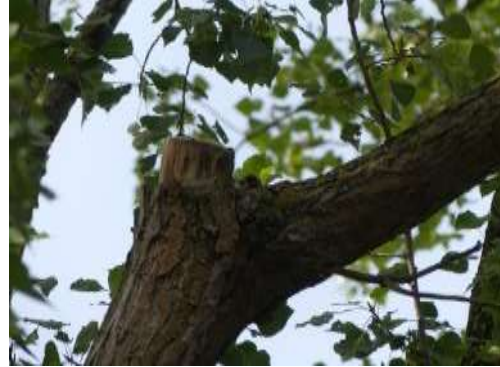
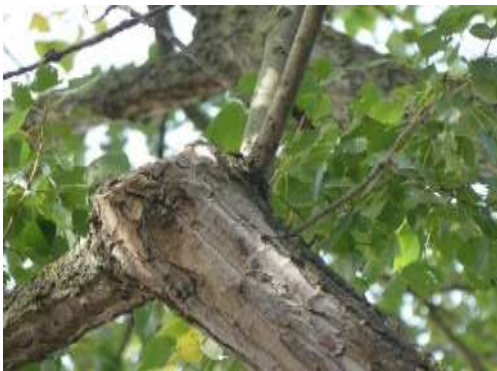
Alte Schnittstelle

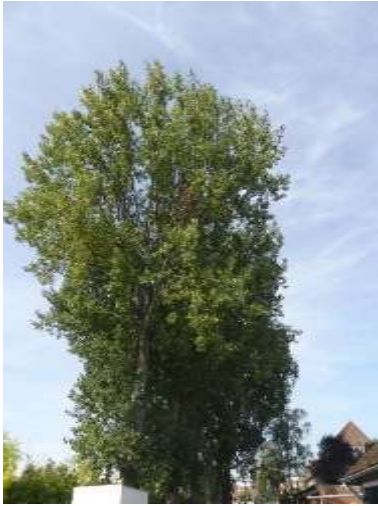
Baum Nr. 57 - Populus canadensis - Hybridpappel

Stamm-U:	313 cm	Stamm-D:	99 cm
Kronen-D:	20,0 m	Höhe:	35,0 m
Kronenansatz:	in 6,0 m Höhe		
Kronenform:	leicht halbkreisförmig in Richtung Süden orientiert		
Verkehrssicherheit:	gegeben	Vitalität:	1
Bemerkungen:	<ul style="list-style-type: none"> - Leicht einseitige Krone aufgrund Wuchskonkurrenz durch Baum Nr. 58. - Stammaustriebe unter dem Kronenansatz. - In der Oberkrone Kleinlaubigkeit und leichte Kronentransparenz. 		
Änderungen zur Erstaufnahme:	<ul style="list-style-type: none"> - Leichte Herabsetzung der Vitalität um ½ Wertstufe.

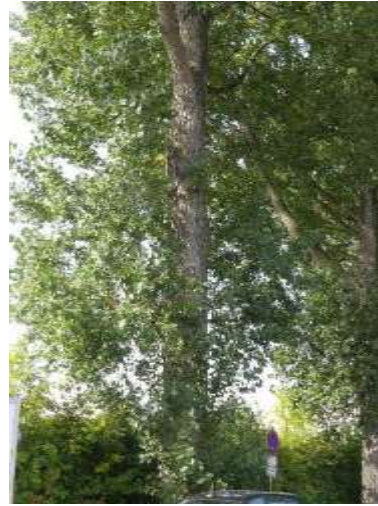
Stammaustriebe

Stamm-U:	322 cm	Stamm-D:	102 cm
Kronen-D:	20,0 m	Höhe:	35,0 m
Kronenansatz:	in 6,0 m Höhe		
Kronenform:	leicht ovalförmig		
Verkehrssicherheit:	gegeben	Vitalität:	1
Bemerkungen:	<ul style="list-style-type: none"> - Stammaustriebe unter dem Kronenansatz. - In der Oberkrone deutliche Kronentransparenz und Kleinlaubigkeit. 		
Änderungen zur Erstaufnahme:	<ul style="list-style-type: none"> - Herabsetzung der Vitalität um 1 Wertstufe.

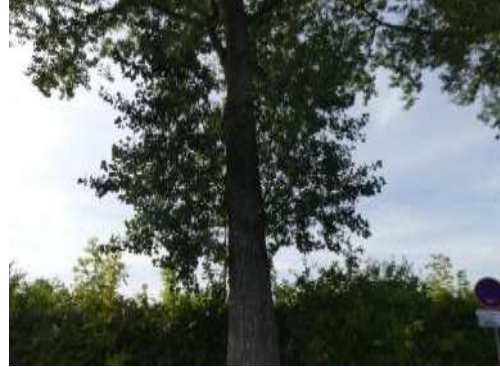
Stammaustriebe

- Bemerkungen:
- Stammaustriebe unterhalb des Kronenansatzes.
 - Ovalförmige Krone aufgrund Wuchskonkurrenz nebenstehender Bäume.
 - Diverse überwallte Starkastwunden am Stamm.
 - In der Oberkrone leichte Kronentransparenz.
 - Angehobener Straßenbordstein.

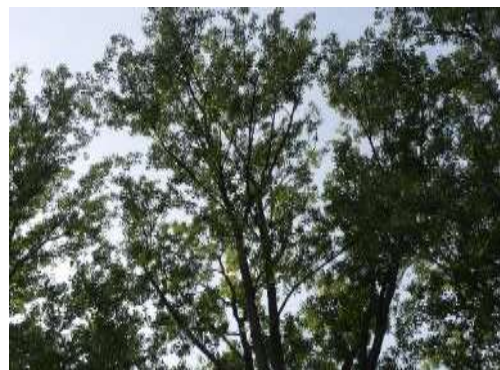
Transparente Oberkrone

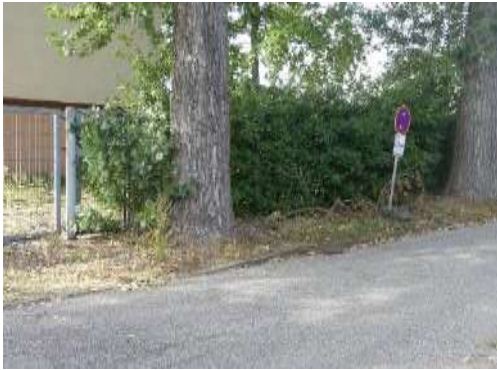
Angehobene Bordsteine

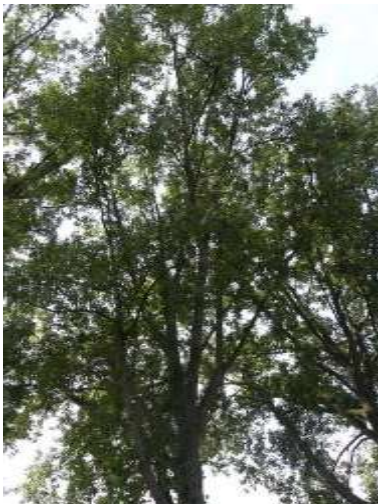
Stamm-U:	353 cm	Stamm-D:	112 cm
Kronen-D:	22,0 m	Höhe:	35,0 m
Kronenansatz:	in 6,0 m Höhe		
Kronenform:	leicht halbkreisförmig in Richtung Süden orientiert		
Verkehrssicherheit:	gegeben	Vitalität:	1
Bemerkungen:	<ul style="list-style-type: none">– In der Oberkrone leichte Kronentransparenz.– Leicht einseitige Krone aufgrund Wuchskonkurrenz durch Baum Nr. 61.– Angehobener Straßenbord durch Wurzeleinwachsungen.		
Änderungen zur Erstaufnahme:	<ul style="list-style-type: none">– Herabsetzung der Vitalität um 1 Wertstufe.

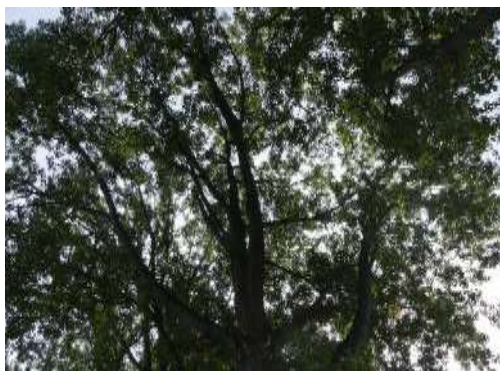
Stamm-U:	319 cm	Stamm-D:	101 cm
Kronen-D:	24,0/12,0 m	Höhe:	35,0 m
Kronenansatz:	in 5,0 m Höhe		
Kronenform:	ovalförmig		
Verkehrssicherheit:	gegeben	Vitalität:	1
Bemerkungen:	<ul style="list-style-type: none">– Stammaustriebe unterhalb des Kronenansatzes.– Ovalförmige Krone aufgrund Wuchskonkurrenz durch nebenstehende Bäume.– Angehobener Straßenbord durch Wurzeleinwachsungen.		
Änderungen zur Erstaufnahme:	<ul style="list-style-type: none">– Herabsetzung der Vitalität um 1 Wertstufe.

Ovalförmige Krone

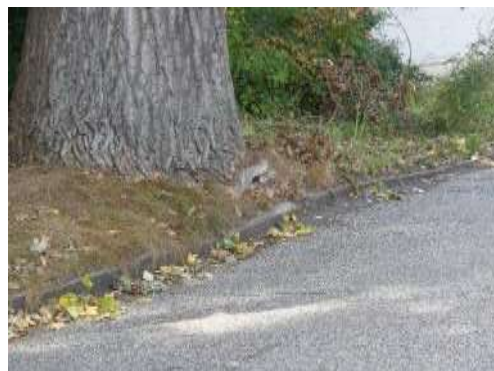
Angehobener Straßenbord

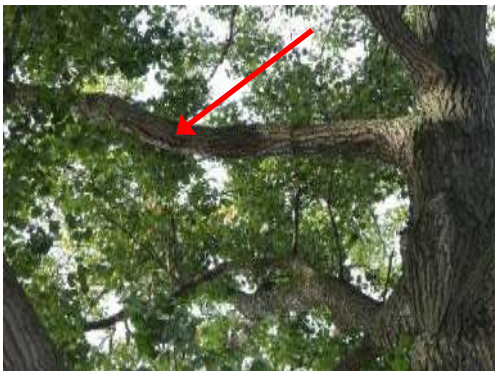
Stamm-U:	370 cm	Stamm-D:	117 cm
Kronen-D:	24,0 m	Höhe:	35,0 m
Kronenansatz:	in 6,0 m Höhe		
Kronenform:	kreisförmig		
Verkehrssicherheit:	nicht gegeben	Vitalität:	1
Bemerkungen:	<ul style="list-style-type: none">– Stammaustriebe unterhalb des Kronenansatzes.– In der Oberkrone Kronentransparenz und Kleinlaubigkeit.– Angebrochener Starkast auf Westseite.– Totholz im Fein- und Grobastbereich.– Angehobener Bordstein wegen Wurzeleinwachsungen.		
Änderungen zur Erstaufnahme:	<ul style="list-style-type: none">– Herabsetzung der Vitalität um 1 Wertstufe.

Angebrochener Starkast

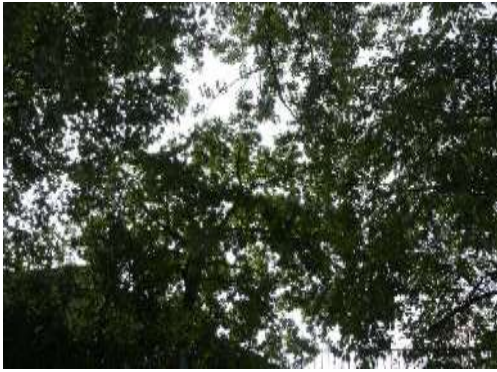
Stamm-U:	86 cm	Stamm-D:	27 cm
Kronen-D:	8,0 m	Höhe:	8,0 m
Kronenansatz:	in 3,5 m Höhe		
Kronenform:	kreisförmig, unterdrückt		
Verkehrssicherheit:	gegeben	Vitalität:	1
Bemerkungen:	<ul style="list-style-type: none"> - Wächst massiv unter Wuchskonkurrenz der nebenstehenden Pappel. - Kein durchgehender Leittrieb. - Unreguläre Kronenform. - Stammaustriebe unterhalb des Kronenansatzes. 		
Änderungen zur Erstaufnahme:	<ul style="list-style-type: none"> - Herabsetzung der Vitalität um 1 Wertstufe.

Unterdrückt gewachsene Krone

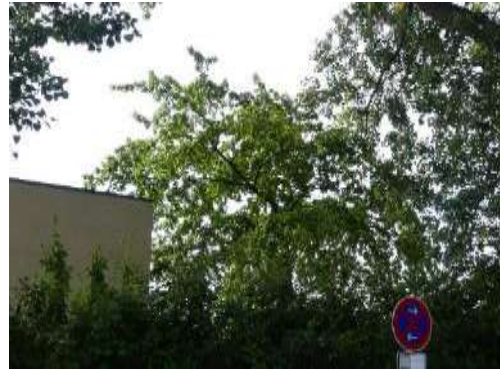
Abknickender Leittrieb
