BAUMGUTACHTERLICHE STELLUNGNAHME

Bauvorhaben: Doggerbankweg, HH-Finkenwerder

Standort: Doggerbankweg 1-27
Finksweg 38-63
(Flurstücke: diverse, Gemarkung: Finkenwerder)

Untersuchungsdatum: 23.08.2016

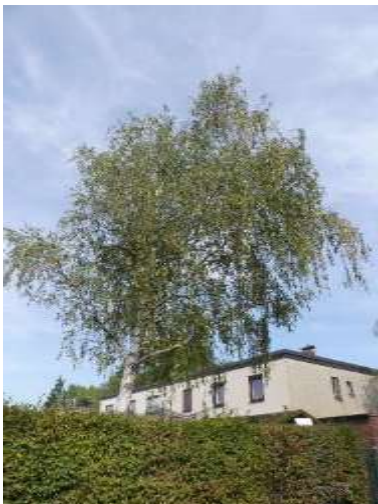
Krone

Stamm-U:	95 cm	Stamm-D:	30 cm
Kronen-D:	7,0 m	Höhe:	12,0 m
Kronenansatz:	in 3,0 m Höhe		
Kronenform:	leicht halbkreisförmig in Richtung Norden orientiert		
Verkehrssicherheit:	gegeben	Vitalität:	1
Bemerkungen:	<ul style="list-style-type: none"> - Kein durchgehender Leittrieb. - Etwas unreguläre Kronenform. - Einfeldende Starkastwunden. 		
Änderungen zur Erstaufnahme:	- Herabsetzung der Vitalität um ½ Wertstufe.

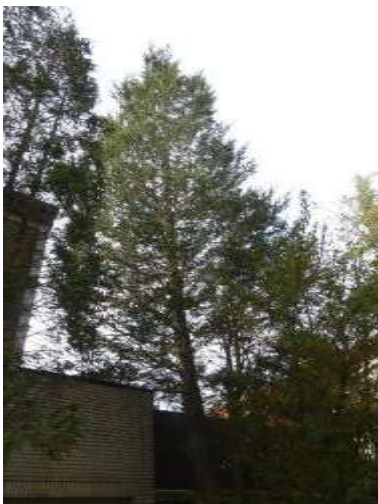
Erstaufnahme: | <ul style="list-style-type: none"> – Herabsetzung der Vitalität um 1 Wertstufe. | | |

Transparente Krone

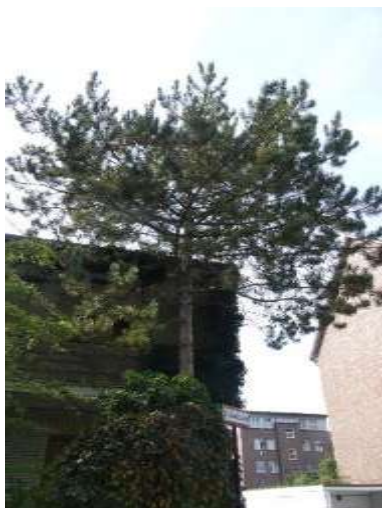
Krone

Stamm-U:	102 cm	Stamm-D:	32 cm
Kronen-D:	8,0 m	Höhe:	9,0 m
Kronenansatz:	in 4,0 m Höhe		
Kronenform:	kreisförmig		
Verkehrssicherheit:	gegeben	Vitalität:	2
Bemerkungen:	<ul style="list-style-type: none">- ,Der Baum steht in rund 2,0 m Abstand zum Gebäude.- Über dem Gebäude gleichmäßige Krone.- Insgesamt ein degenerierter Leittrieb.- Deutliche Nadelverbraunungen und Verlichtungserscheinungen.		
Änderungen zur Erstaufnahme:	<ul style="list-style-type: none">- Herabsetzung der Vitalität um 1 Wertstufe.

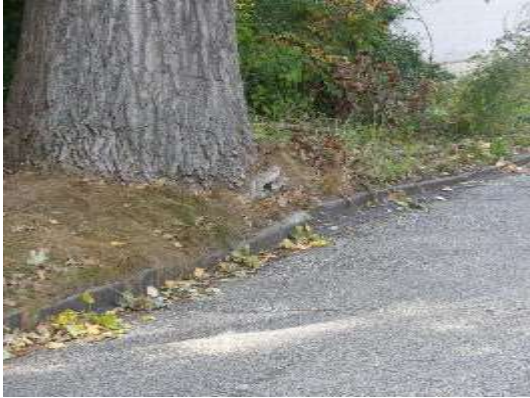
Bordsteinanhebung

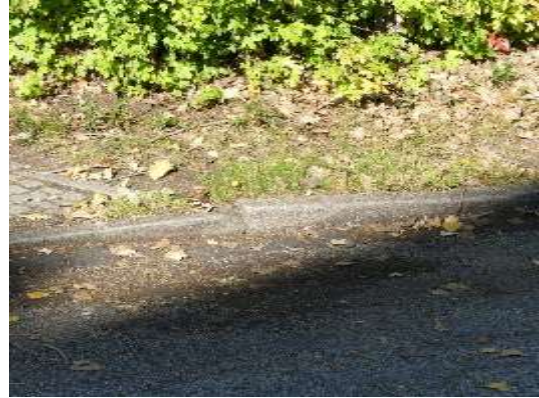
Bordsteinanhebung

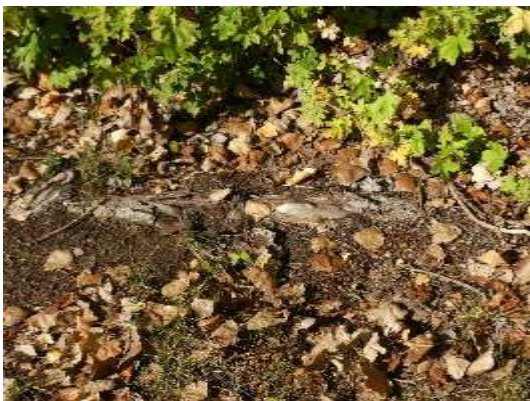
Oberflächennahe Wurzeln im Grünstreifen

Anhand von leicht aufgebrochenen Asphaltflächen und der aus den Fugen des Granitgroßpflasters herauswachsenden Wurzelschösslinge ist nachvollziehbar, dass Wurzeln der Pappeln oberflächennah unter den Flächenbefestigungen gewachsen sind. Sollten diese Flächenbefestigungen nun im Rahmen der Abbrucharbeiten aufgenommen werden, liegt das Wurzelwerk frei und müsste während der Baumaßnahmen aufwendig mittels Stahlplatten oder Baggermatratzen geschützt werden.

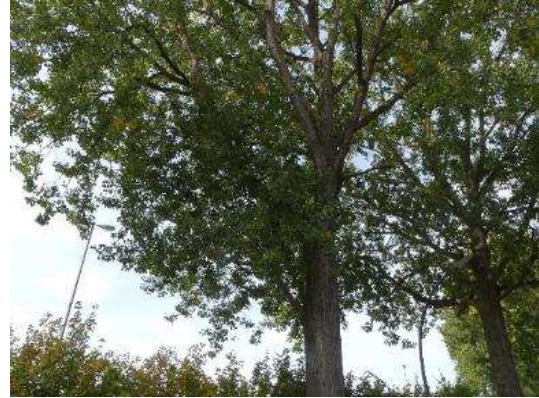
Stamm-U:	354 cm	Stamm-D:	112 cm
Kronen-D:	22,0 m	Höhe:	35,0 m
Kronenansatz:	in 5,0 m Höhe		
Kronenform:	leicht halbkreisförmig in Richtung Süden orientiert		
Verkehrssicherheit:	gegeben	Vitalität:	1-2
Bemerkungen:	<ul style="list-style-type: none">– Leicht einseitige Krone aufgrund Wuchskonkurrenz durch Baum Nr. 56.– Die Oberkrone ist durchscheinend und transparent.– Verstärkte Blatt- und Triebbildung in der Unterkrone.– Rindenschäden an straßenseitigen Wurzelanläufen.		
Änderungen zur Erstaufnahme:	keine

Neutriebbildung in der Unterkrone

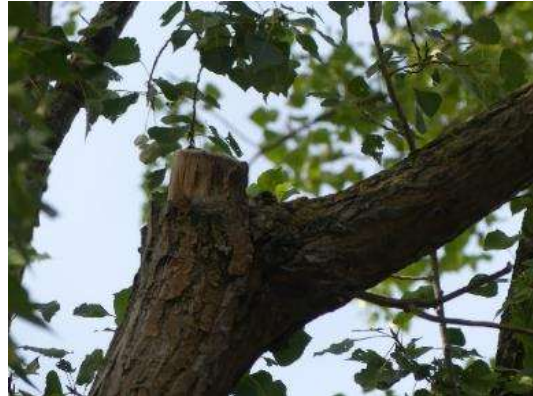
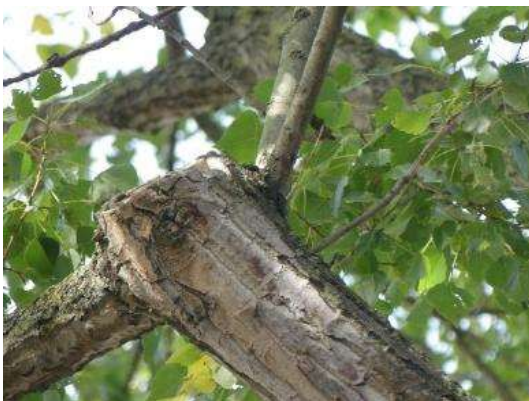
Stamm-U:	311 cm	Stamm-D:	99 cm
Kronen-D:	22,0 m	Höhe:	35,0 m
Kronenansatz:	in 6,0 m Höhe		
Kronenform:	leicht halbkreisförmig in Richtung Norden orientiert		
Verkehrssicherheit:	gegeben	Vitalität:	1-2
Bemerkungen:	<ul style="list-style-type: none">- In der Oberkrone deutliche Kronentransparenz.- Leichte Totholzausbildung im Fein- und Grobastbereich.- Einzelne Starkastschnittwunden, leicht einfallend.		
Änderungen zur Erstaufnahme:	<ul style="list-style-type: none">- keine

Alte Schnittstelle

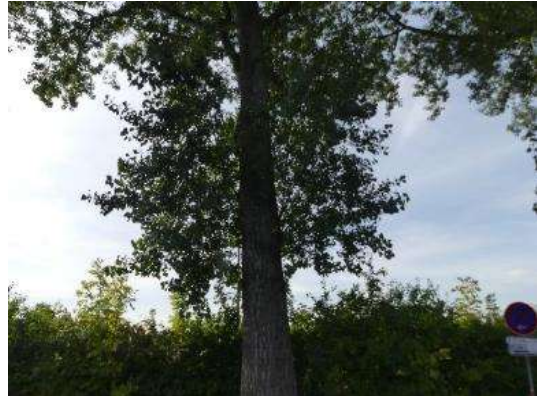
Stamm-U:	322 cm	Stamm-D:	102 cm
Kronen-D:	20,0 m	Höhe:	35,0 m
Kronenansatz:	in 6,0 m Höhe		
Kronenform:	leicht ovalförmig		
Verkehrssicherheit:	gegeben	Vitalität:	1
Bemerkungen:	<ul style="list-style-type: none">– Stammaustriebe unter dem Kronenansatz.– In der Oberkrone deutliche Kronentransparenz und Kleinlaubigkeit.		
Änderungen zur Erstaufnahme:	<ul style="list-style-type: none">– Etwas lockere Beastung und transparente Krone– Stammaustriebe sind entnommen worden.

Stammaustriebe

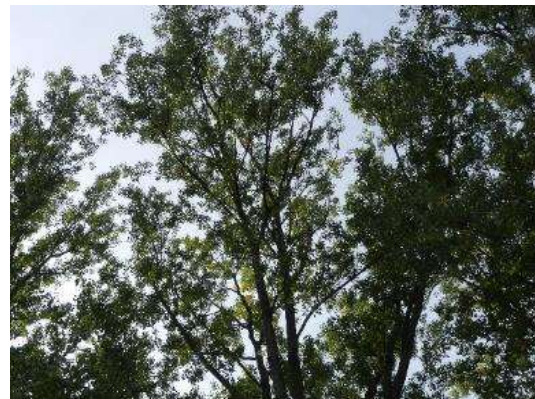
- Etwas lockere Beastung und transparente Krone.

Transparente Oberkrone

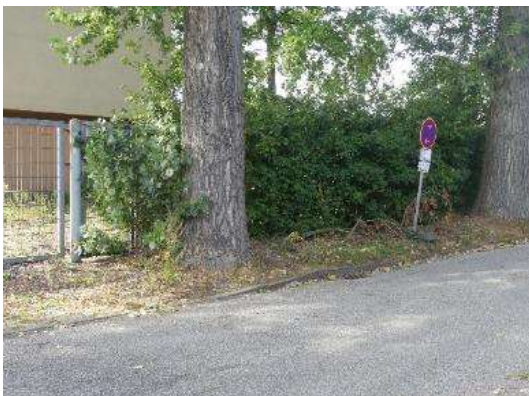
Angehobene Bordsteine

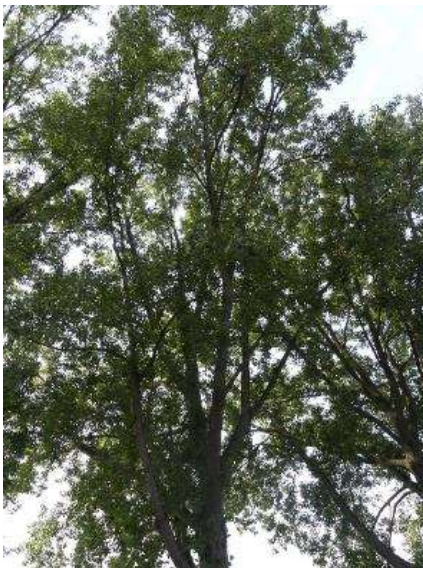
Stamm-U:	353 cm	Stamm-D:	112 cm
Kronen-D:	22,0 m	Höhe:	35,0 m
Kronenansatz:	in 6,0 m Höhe		
Kronenform:	leicht halbkreisförmig in Richtung Süden orientiert		
Verkehrssicherheit:	gegeben	Vitalität:	1
Bemerkungen:	<ul style="list-style-type: none">– In der Oberkrone leichte Kronentransparenz.– Leicht einseitige Krone aufgrund Wuchskonkurrenz durch Baum Nr. 61.– Angehobener Straßenbord durch Wurzeleinwachsungen.		
Änderungen zur Erstaufnahme:	<ul style="list-style-type: none">– Etwas lockere Beastung und transparente Krone.

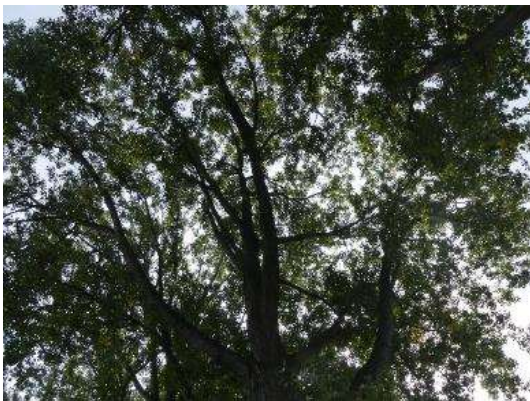
Stamm-U:	319 cm	Stamm-D:	101 cm
Kronen-D:	24,0/12,0 m	Höhe:	35,0 m
Kronenansatz:	in 5,0 m Höhe		
Kronenform:	ovalförmig		
Verkehrssicherheit:	gegeben	Vitalität:	1
Bemerkungen:	<ul style="list-style-type: none">– Stammaustriebe unterhalb des Kronenansatzes.– Ovalförmige Krone aufgrund Wuchskonkurrenz durch nebenstehende Bäume.– Angehobener Straßenbord durch Wurzeleinwachsungen.		
Änderungen zur Erstaufnahme:	<ul style="list-style-type: none">– Etwas lockere Beastung und transparente Krone.

Ovalförmige Krone

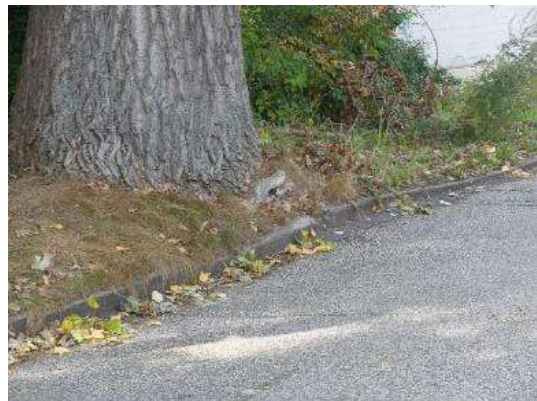
Angehobener Straßenbord

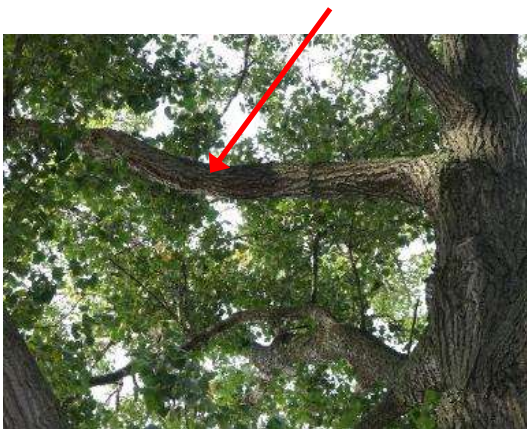
Angebrochener Starkast

- Angebrochener Starkast wurde entnommen.

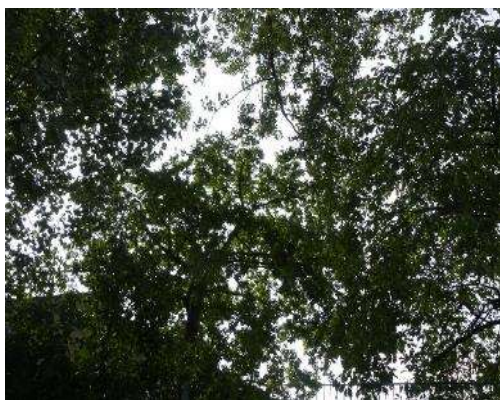
Stamm-U:	86 cm	Stamm-D:	27 cm
Kronen-D:	8,0 m	Höhe:	8,0 m
Kronenansatz:	in 3,5 m Höhe		
Kronenform:	kreisförmig, unterdrückt		
Verkehrssicherheit:	gegeben	Vitalität:	1
Bemerkungen:	<ul style="list-style-type: none">– Wächst massiv unter Wuchskonkurrenz der nebenstehenden Pappel.– Kein durchgehender Leittrieb.– Unreguläre Kronenform.– Stammaustriebe unterhalb des Kronenansatzes.		
Änderungen zur Erstaufnahme:	<ul style="list-style-type: none">– Keine Änderungen zur Erstaufnahme.

Unterdrückt gewachsene Krone

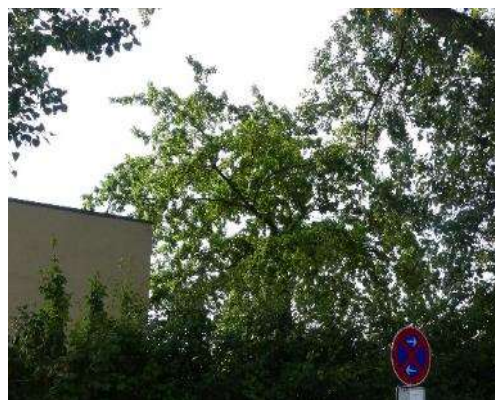
Abknickender Leittrieb

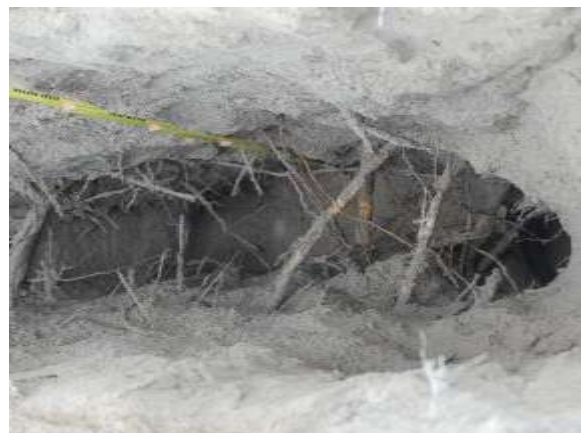
Wurzelwerk in 140 cm Tiefe, sektorales Feinwurzelsystem, ansonsten drei Wurzeln bis 2,5 cm Stärke. Weiteres Wurzelwerk wurde nicht ermittelt.

Geringes Wurzelvorkommen

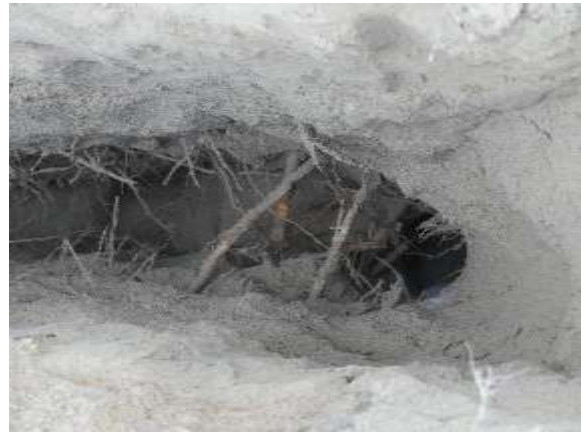
Wurzeln bis 3 cm Ø

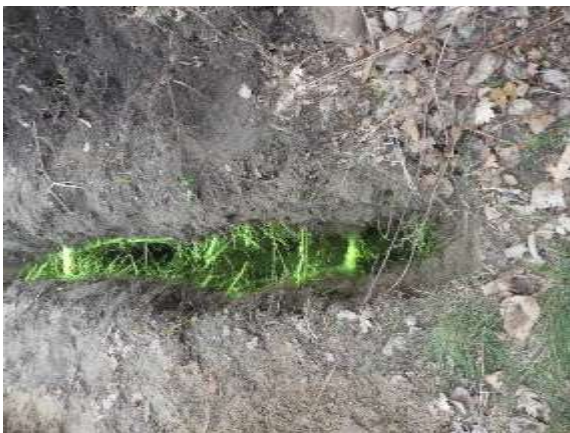
Eine Wurzel mit 4,5 cm Durchmesser in 50 cm Tiefe.

Ansonsten nur sektorales Feinwurzelwerk bis 1 cm Stärke

Graben mit markiertem Wurzelwerk

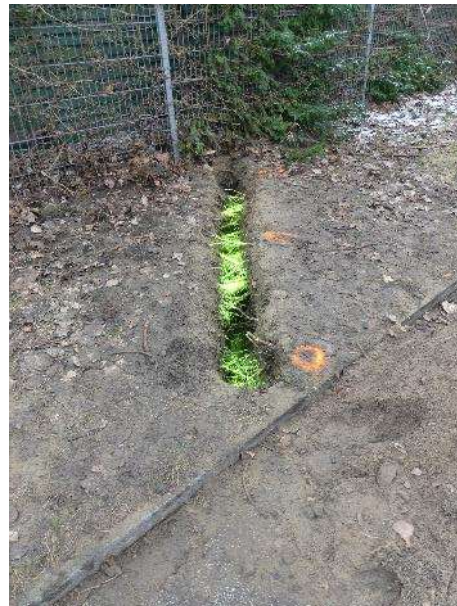
Bei 2,2 m: eine Wurzel mit 5 cm Durchmesser in 20 cm Tiefe.

Die beiden stärksten Wurzeln liegen in etwa auf Höhe des Straßenniveaus.

Graben mit markiertem Wurzelwerk

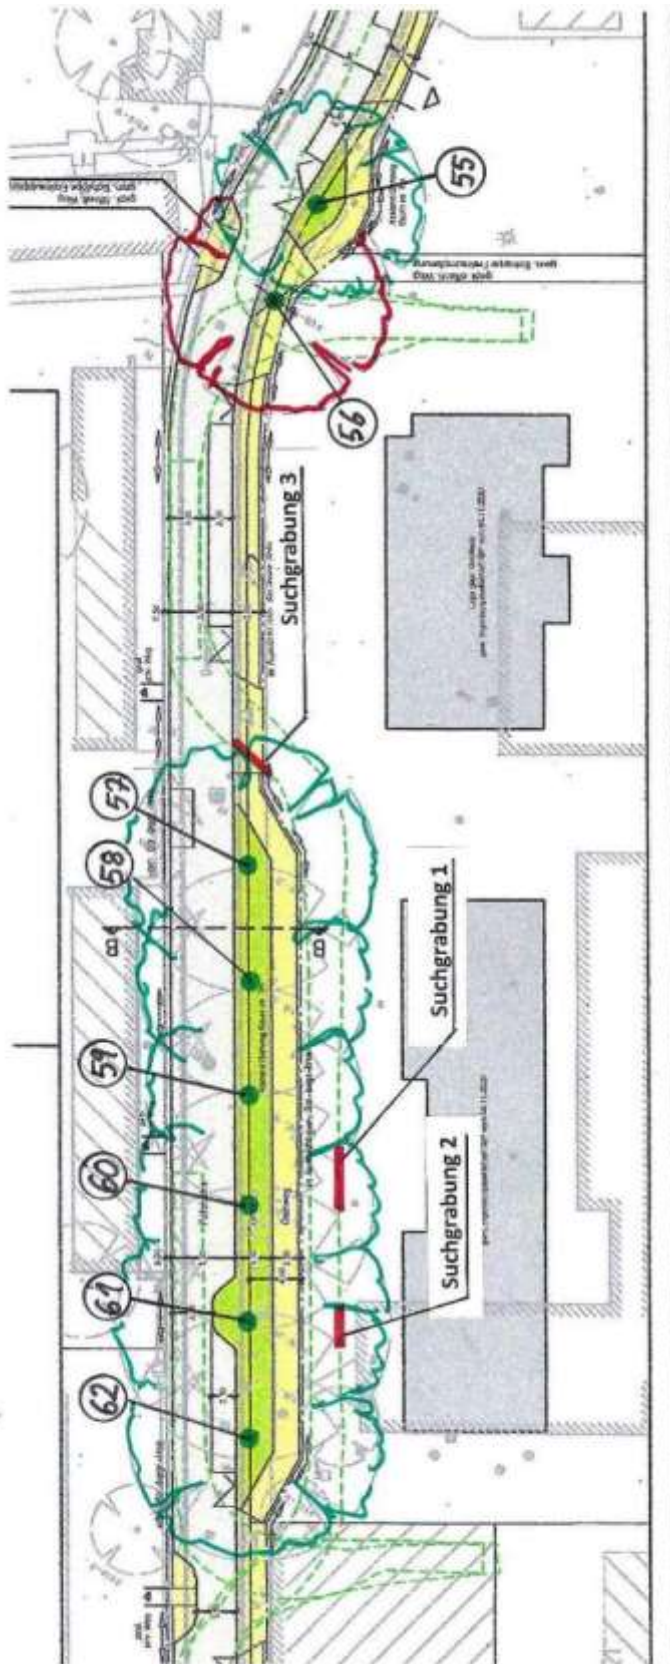
Planausschnitt mit Suchgräben

Die Wurzelraumuntersuchung hat unter den befestigten Flächen eine umfangreiche Sandschicht ermittelt, sodass von einer Frostfähigkeit des Bodens auszugehen ist. Trotzdem wird eine Tragschicht eingebaut werden müssen, um die erforderlichen Lasten für die Befahrbarkeit mit Feuerwehrfahrzeugen zu gewährleisten. Hierbei wird empfohlen, eine offenporige Befestigung zu wählen, mit der minimalinvasiv in den Wurzelbereich eingegriffen wird und somit ggf. über den jetzigen versiegelten Zustand eine Standortverbesserung erreicht werden kann. Ggf. ist es möglich, die Reduzierung der Tragschichtstärken durch die Verwendung von Geogittern zu ermöglichen.
