Otto Wulff Projektentwicklung GmbH  
Archenholzstraße 42  
22117 Hamburg

## Gutachterliche Stellungnahme

zum Zustand, zur Verkehrssicherheitssituation und zur Entwicklungsperspektive des vom Neubauprojekt betroffenen Baumbestands

| <b>Bauvorhaben:</b> | B-Plan Archenholzstraße |

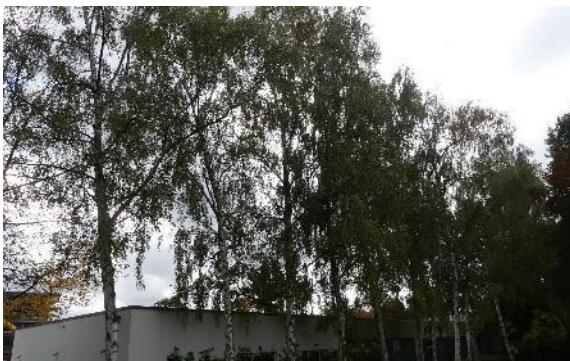
Auf Westseite steht der grenznahe Baumriegel ebenfalls grundsätzlich unter guten Standortbedingungen, ist jedoch in sehr dichten Abständen zueinander gepflanzt worden, was teilweise zu einseitigen oder auch sehr ovalförmigen Kronen geführt hat. Die Hauptbaumart des Baumriegels ist die Birke, von denen einige massive Vitalitätsschwächen aufweisen und als abgängig zu beurteilen sind (siehe Einzelbaumbewertung).

**Abbildung 4: Birken auf Westseite  
(Eckhard Zemke, Baumsachverständigenbüro Zemke)**

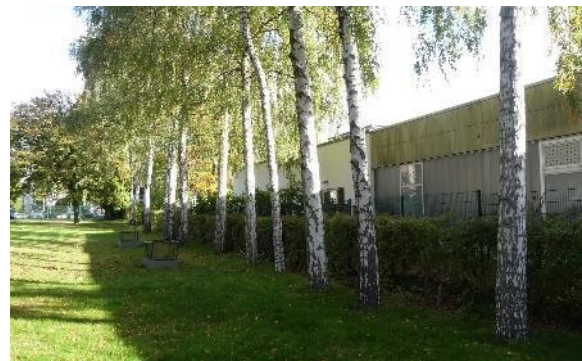
**Abbildung 5 :Birken auf Westseite, Standortsi-  
tuation  
(Eckhard Zemke, Baumsachverständigenbüro Zemke)**

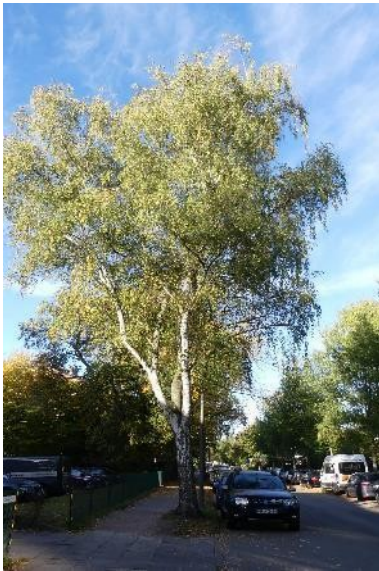
**Abbildung 7: Ansicht / Habitus**  
(Eckhard Zemke, Baumsachverständigenbüro Zemke)

| Vitalität: | 1 | Verkehrssicherheit: | gegeben |
| Bemerkungen: | <ul style="list-style-type: none"><li>– Im nebenliegenden Gehweg Glensanda statt Betonplatten aufgrund Wurzeleinwachsungen im Gehwegbereich.</li><li>– Erhaltungswürdigkeit: würdig.</li></ul> | | |

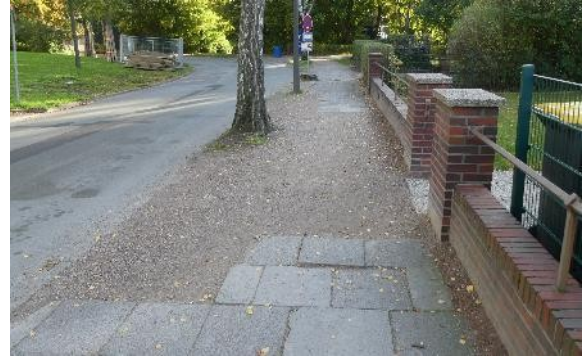
**Abbildung 14: Glensanda statt Betonplatten**  
(Eckhard Zemke, Baumsachverständigenbüro Zemke)

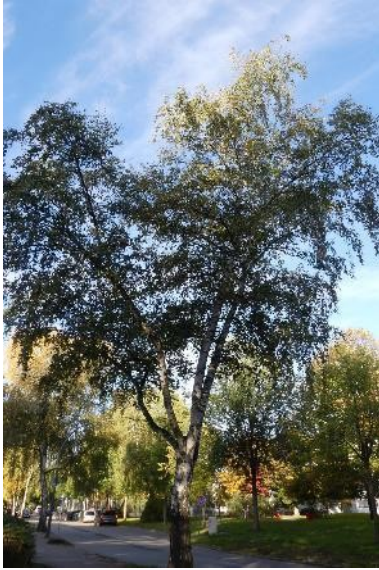
**Abbildung 15: Ansicht / Habitus**  
(Eckhard Zemke, Baumsachverständigenbüro Zemke)

| Vitalität: | 1 | Verkehrssicherheit: | gegeben |
| Bemerkungen: | <ul style="list-style-type: none"> <li>– Etwas lockere Kronenarchitektur.</li> <li>– Im nebenliegenden Gehweg Glensanda statt Betonplatten.</li> <li>– Erhaltungswürdigkeit: würdig.</li> </ul> | | |

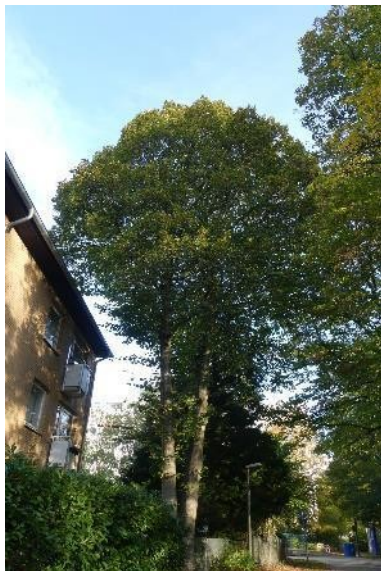
Abbildung 17: Ansicht / Habitus  
(Eckhard Zemke, Baumsachverständigenbüro Zemke)

| Vitalität: | 1 | Verkehrssicherheit: | gegeben |
| Bemerkungen: | <ul style="list-style-type: none"><li>– Stammaustriebe unterhalb des Kronenansatzes.</li><li>– Der Stamm vergabelt in 50 cm Höhe.</li><li>– Der Baum ist hoch aufgeastet, um nebenstehendes Gebäude freizuhalten.</li><li>– Der stärkere Stämmeling vergabelt nochmals in 7,0 m Höhe unter leichter Druckzwieselbildung.</li><li>– Erhaltungswürdigkeit: würdig.</li></ul> | | |

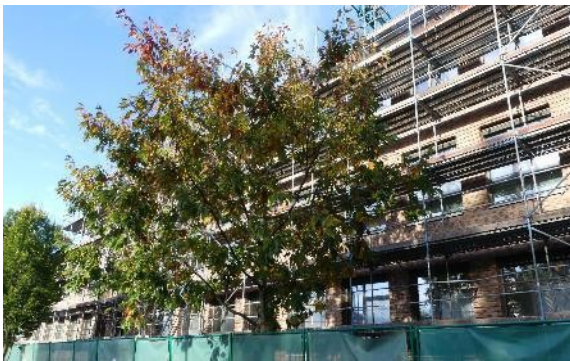
**Abbildung 20: Krone**  
(Eckhard Zemke, Baumsachverständigenbüro Zemke)

| Vitalität: | 1 | Verkehrssicherheit: | gegeben |
| Bemerkungen: | <ul style="list-style-type: none"> <li>– Gedrungene Kronenform, starke Kronenbasisäste.</li> <li>– Erhaltungswürdigkeit: bedingt würdig.</li> </ul> | | |

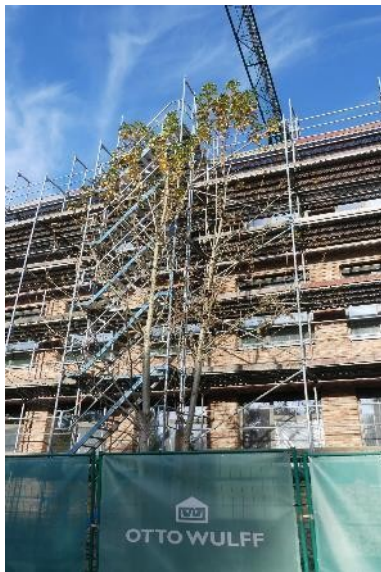
Abbildung 21: Krone  
(Eckhard Zemke, Baumsachverständigenbüro Zemke)

| Vitalität: | 1 | Verkehrssicherheit: | gegeben |
| Bemerkungen: | <ul style="list-style-type: none"><li>– Der Baum vergabelt im Stammfußbereich.</li><li>– Erhaltungswürdigkeit: nicht würdig.</li></ul> | | |

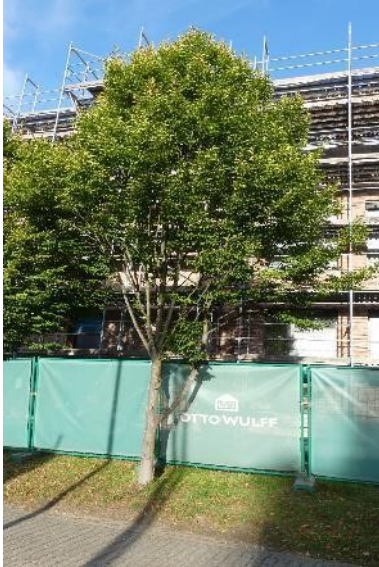
**Abbildung 22: Ansicht / Habitus**  
(Eckhard Zemke, Baumsachverständigenbüro Zemke)

| Vitalität: | 1 | Verkehrssicherheit: | gegeben |
| Bemerkungen: | <ul style="list-style-type: none"><li>– Starkast in 1,0 m Höhe unterhalb des eigentlichen Kronenansatzes in 1,7 m Höhe.</li><li>– Erhaltungswürdigkeit: würdig.</li></ul> | | |

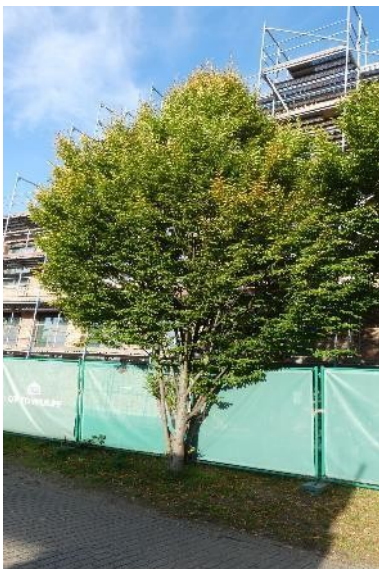
**Abbildung 23: Ansicht / Habitus**  
(Eckhard Zemke, Baumsachverständigenbüro Zemke)

| Vitalität: | 1 | Verkehrssicherheit: | gegeben |
| Bemerkungen: | <ul style="list-style-type: none"> <li>– Die Stämmlinge vergabeln im Stammfußbereich.</li> <li>– Erhaltungswürdigkeit: würdig.</li> </ul> | | |

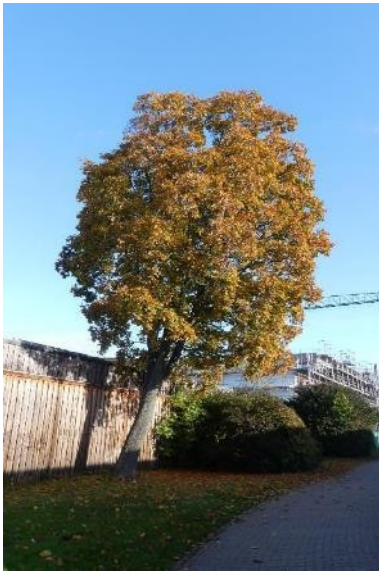
**Abbildung 24: Ansicht / Habitus**  
(Eckhard Zemke, Baumsachverständigenbüro Zemke)

| Vitalität: | 0 | Verkehrssicherheit: | gegeben |
| Bemerkungen: | <ul style="list-style-type: none"><li>– Leicht geneigter Stamm.</li><li>– Ansonsten gleichmäßig und sehr vital gewachsen.</li><li>– Erhaltungswürdigkeit: sehr würdig.</li></ul> | | |

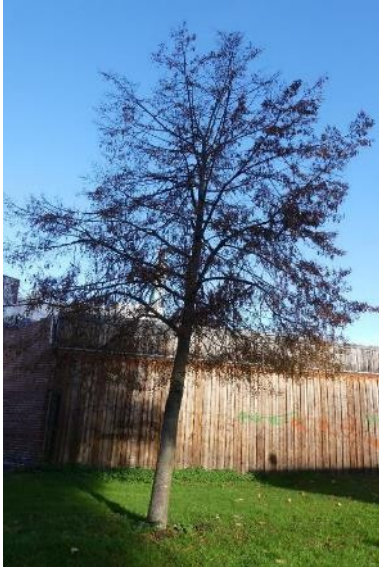
**Abbildung 25: Ansicht / Habitus**  
(Eckhard Zemke, Baumsachverständigenbüro Zemke)

| Vitalität: | 2 | Verkehrssicherheit: | gegeben |
| Bemerkungen: | <ul style="list-style-type: none"><li>– Trotz guter Standortbedingungen zeigt der Baum eine Kurztriebigkeit.</li><li>– Erhaltungswürdigkeit: würdig.</li></ul> | | |

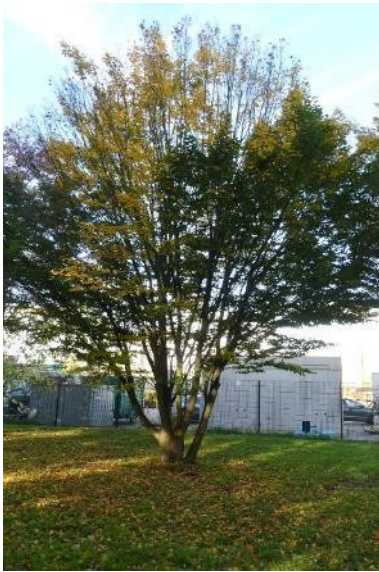
Abbildung 29: Ansicht / Habitus  
(Eckhard Zemke, Baumsachverständigenbüro Zemke)

| Vitalität: | 1 | Verkehrssicherheit: | gegeben |
| Bemerkungen: | <ul style="list-style-type: none"><li>– Die Stämmlinge vergabeln im Stammfußbereich.</li><li>– Reibende und scheuernde Äste in der Krone.</li><li>– Erhaltungswürdigkeit: würdig.</li></ul> | | |

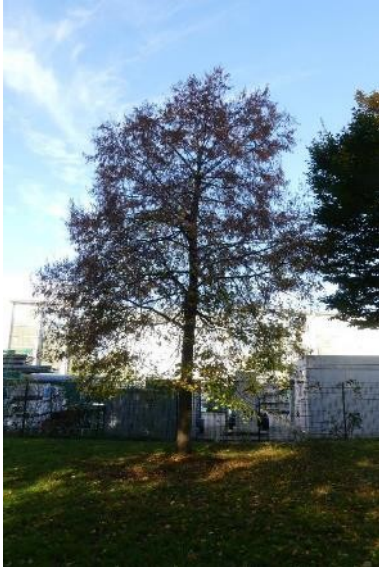
**Abbildung 30: Ansicht / Habitus**  
(Eckhard Zemke, Baumsachverständigenbüro Zemke)

| Vitalität: | 2 | Verkehrssicherheit: | gegeben |
| Bemerkungen: | <ul style="list-style-type: none"><li>– Der Baum zeigt Kurztriebigkeit und einen etwas gedrunge-<br/>nen Wuchs.</li><li>– Erhaltungswürdigkeit: würdig.</li></ul> | | |

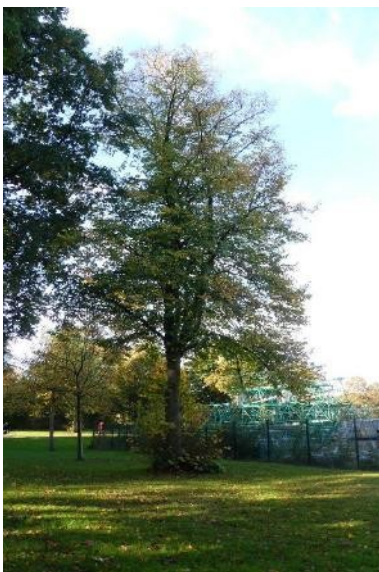
**Abbildung 31: Ansicht / Habitus**  
(Eckhard Zemke, Baumsachverständigenbüro Zemke)

| Vitalität: | 2 | Verkehrssicherheit: | gegeben |
| Bemerkungen: | <ul style="list-style-type: none"> <li>– Stamm- und Stockausschläge.</li> <li>– In der Oberkrone Kurztriebbarkeit erkennbar.</li> <li>– Erhaltungswürdigkeit: würdig.</li> </ul> | | |

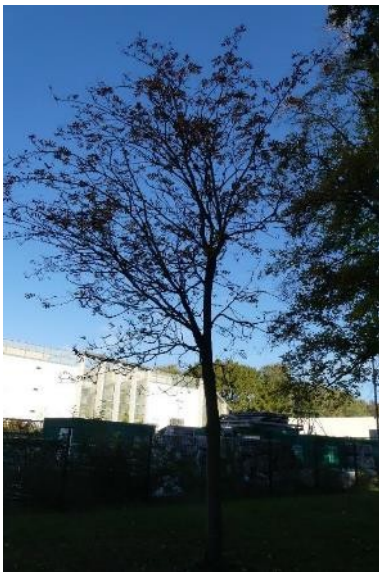
**Abbildung 32: Krone**  
(Eckhard Zemke, Baumsachverständigenbüro Zemke)

| Vitalität: | 1 | Verkehrssicherheit: | gegeben |
| Bemerkungen: | <ul style="list-style-type: none"><li>– Im Stammfußbereich einzelne Schäden, resultierend aus Mäharbeiten.</li><li>– Erhaltungswürdigkeit: bedingt würdig.</li></ul> | | |

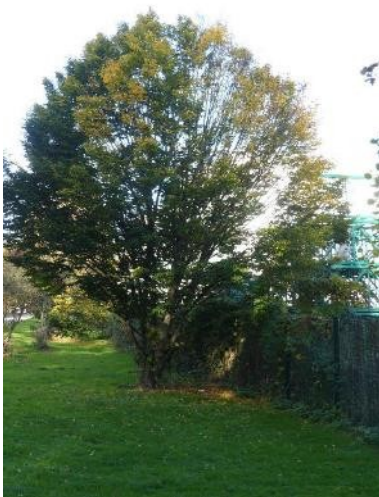
**Abbildung 35: Ansicht / Habitus**  
(Eckhard Zemke, Baumsachverständigenbüro Zemke)

| Vitalität: | 1 | Verkehrssicherheit: | gegeben |
| Bemerkungen: | <ul style="list-style-type: none"> <li>– Reibende und scheuernde Äste in der Krone.</li> <li>– Erhaltungswürdigkeit: würdig.</li> </ul> | | |

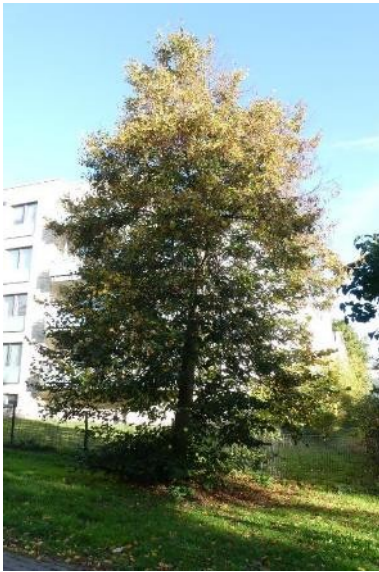
Abbildung 36: Ansicht / Habitus  
(Eckhard Zemke, Baumsachverständigenbüro Zemke)

| Vitalität: | 1 | Verkehrssicherheit: | gegeben |
| Bemerkungen: | <ul style="list-style-type: none"><li>– Stockausschläge.</li><li>– Sehr dichte Beastung mit reibenden und scheuernden Ästen.</li><li>– Erhaltungswürdigkeit: würdig.</li></ul> | | |

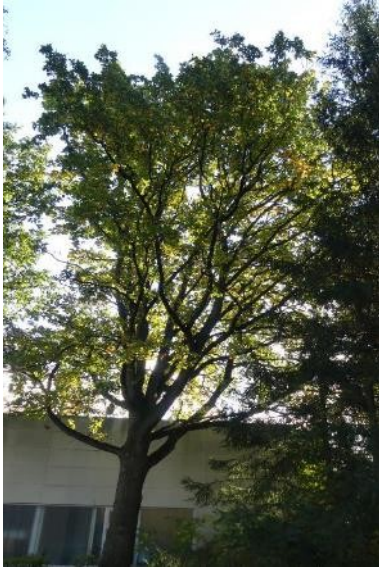
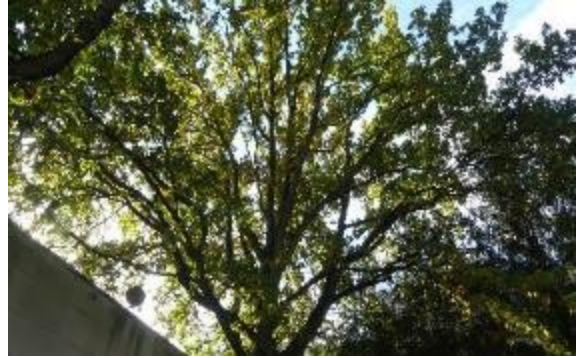
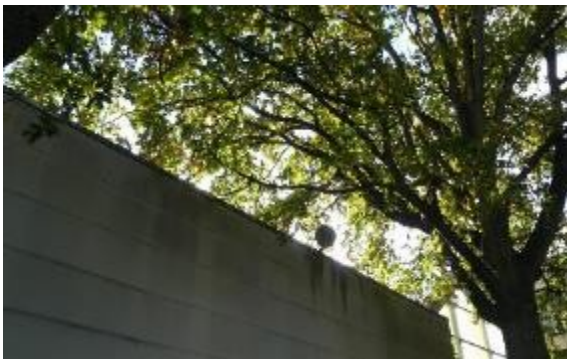
| Vitalität: | 1 | Verkehrssicherheit: | nicht gegeben |
| Bemerkungen: | <ul style="list-style-type: none"><li>– Verkehrsgefährdendes Totholz in der Krone.</li><li>– Etwas einseitige Krone aufgrund Wuchskonkurrenz nebenstehenden Baumes Nr. 30 und einer ehemals nebenstehender, mittlerweile gefällter Sandbirke.</li><li>– Erhaltungswürdigkeit: sehr würdig.</li></ul> | | |

**Abbildung 37: Krone**  
(Eckhard Zemke, Baumsachverständigenbüro Zemke)

**Abbildung 38: Krone über Bestandsgebäude**  
(Eckhard Zemke, Baumsachverständigenbüro Zemke)

**Abbildung 39: Krone über Bestandsgebäude**  
(Eckhard Zemke, Baumsachverständigenbüro Zemke)

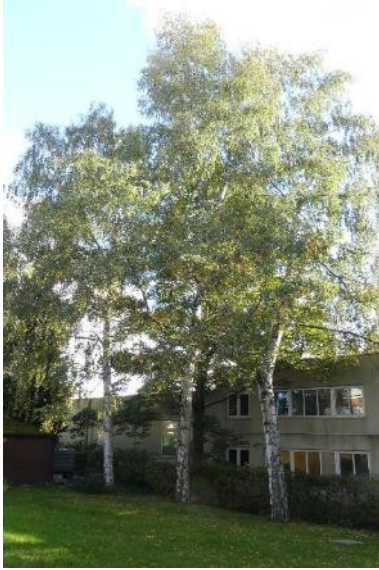
| Vitalität: | 1 | Verkehrssicherheit: | gegeben |
| Bemerkungen: | <ul style="list-style-type: none"> <li>– Stammaustriebe unterhalb des Kronenansatzes.</li> <li>– Etwas ovalförmige Krone aufgrund Wuchskonkurrenz durch Baum Nr. 29 und ehemals nebenstehender, mittlerweile gefällter Sandbirken.</li> <li>– Erhaltungswürdigkeit: würdig.</li> </ul> | | |

**Abbildung 40: Bäume 30 bis 33. Ansicht**  
(Eckhard Zemke, Baumsachverständigenbüro Zemke)

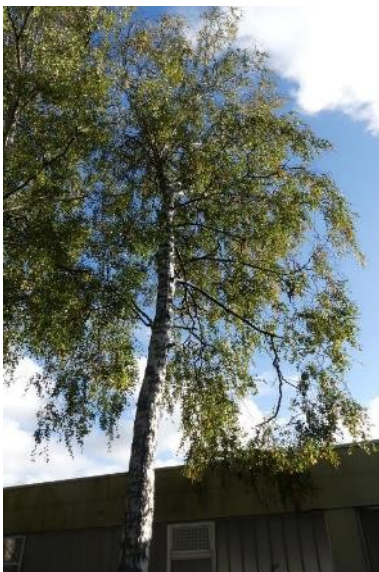
| Vitalität: | 2 | Verkehrssicherheit: | gegeben |
| Bemerkungen: | <ul style="list-style-type: none"><li>– Bestandteil einer Birkenreihe.</li><li>– Durch Wuchskonkurrenz einseitige Kronen.</li><li>– Der Baum zeigt Degenerationserscheinungen mit etwas verstärktem Totholzanteil im Feinstbereich.</li><li>– Erhaltungswürdigkeit: würdig.</li></ul> | | |

Abbildung 42: Einseitige Krone  
(Eckhard Zemke, Baumsachverständigenbüro Zemke)

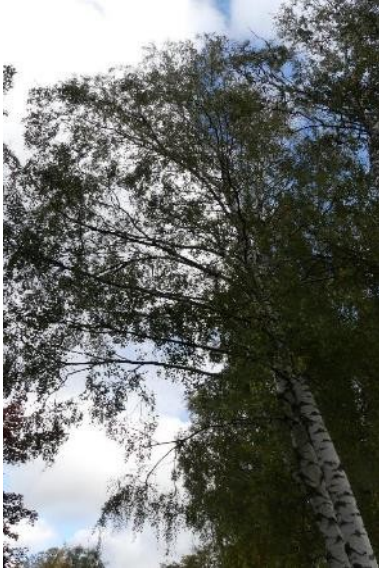
| Vitalität: | 1 | Verkehrssicherheit: | gegeben |
| Bemerkungen: | <ul style="list-style-type: none"><li>– Bestandteil einer Birkenreihe.</li><li>– Drittelkreisförmige Krone aufgrund Wuchskonkurrenz.</li><li>– Erhaltungswürdigkeit: würdig.</li></ul> | | |

**Abbildung 43: Einseitige Krone**  
(Eckhard Zemke, Baumsachverständigenbüro Zemke)

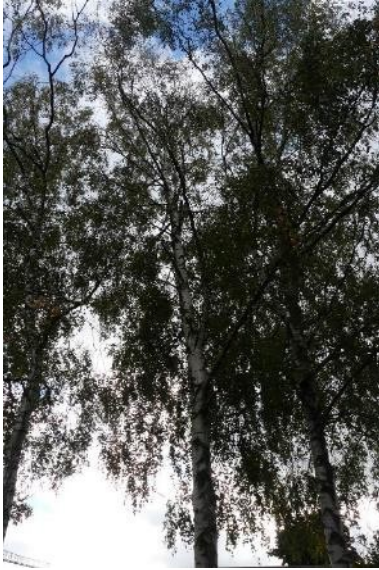
| Vitalität: | 2 | Verkehrssicherheit: | nicht gegeben |
| Bemerkungen: | <ul style="list-style-type: none"> <li>– Bestandteil einer Birkenreihe.</li> <li>– Diverse Astbrüche.</li> <li>– Kronentransparenz und Kleinlaubigkeit in der Oberkrone.</li> <li>– Erhaltungswürdigkeit: nicht würdig.</li> </ul> | | |

**Abbildung 44: Unter Konkurrenz gewachsen**  
(Eckhard Zemke, Baumsachverständigenbüro Zemke)

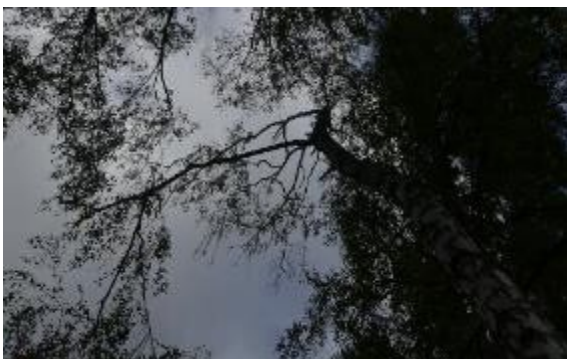
| Vitalität: | 3 | Verkehrssicherheit: | nicht gegeben |
| Bemerkungen: | <ul style="list-style-type: none"> <li>– Bestandteil einer Birkenreihe.</li> <li>– Verkehrsgefährdendes Totholz in der Krone.</li> <li>– Massive Degenerationserscheinungen mit marginaler Restbelaubung.</li> <li>– Die Birke ist als abgängig zu beurteilen.</li> <li>– Erhaltungswürdigkeit: nicht würdig.</li> </ul> | | |

**Abbildung 46: Nur noch marginale Restkrone**  
(Eckhard Zemke, Baumsachverständigenbüro Zemke)

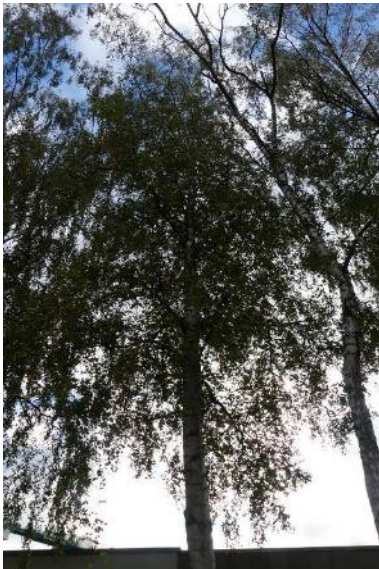
| Bemerkungen: | <ul style="list-style-type: none"><li>– Bestandteil einer Birkenreihe.</li><li>– Vital gewachsener Baum.</li><li>– Erhaltungswürdigkeit: würdig.</li></ul> | | |

Abbildung 47: Vital entwickelte Krone  
(Eckhard Zemke, Baumsachverständigenbüro Zemke)

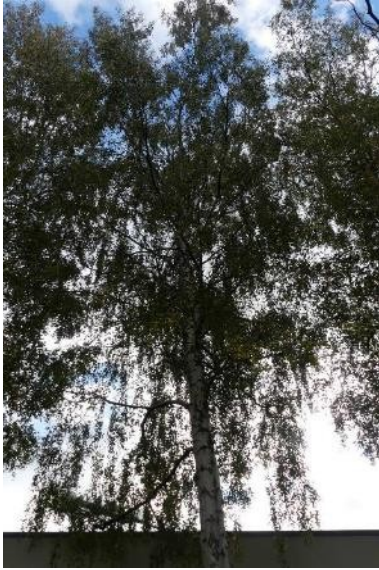
| Bemerkungen: | <ul style="list-style-type: none"><li>– Bestandteil einer Birkenreihe.</li><li>– Der Baum zeigt leichte Kronentransparenz mit einem etwas erhöhten Totholzanteil im Feinastbereich.</li><li>– Erhaltungswürdigkeit: würdig.</li></ul> | | |

**Abbildung 48: Gleichmäßige Krone**  
(Eckhard Zemke, Baumsachverständigenbüro Zemke)

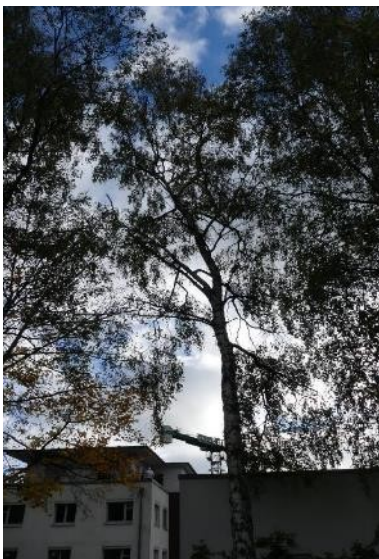
| Bemerkungen: | <ul style="list-style-type: none"><li>– Bestandteil einer Birkenreihe.</li><li>– Verkehrsgefährdendes Totholz in der Krone.</li><li>– Der Baum zeigt massive Degenerationserscheinungen und ist als perspektivisch abgängig zu beurteilen.</li><li>– Erhaltungswürdigkeit: bedingt würdig.</li></ul> | | |

Abbildung 49: Deutliche Degenerationserscheinungen  
(Eckhard Zemke, Baumsachverständigenbüro Zemke)

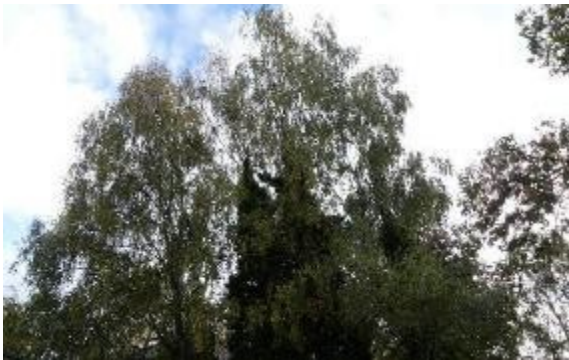
Abbildung 51: Bäume 47 bis 50, Kronen  
(Eckhard Zemke, Baumsachverständigenbüro Zemke)

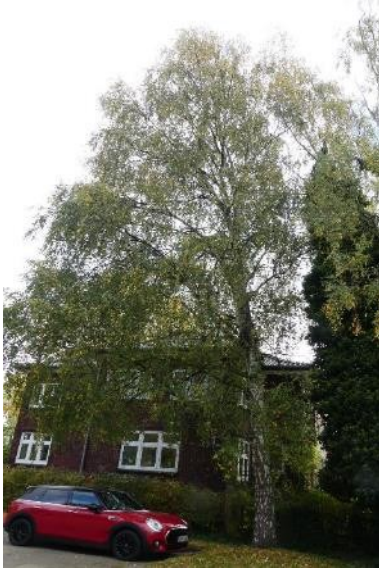
| Bemerkungen: | <ul style="list-style-type: none"> <li>– Bestandteil einer Birkenreihe.</li> <li>– Einseitige Krone aufgrund Wuchskonkurrenz nebenstehender Bäume.</li> <li>– Ansonsten sehr vital gewachsener Baum.</li> <li>– Erhaltungswürdigkeit: würdig.</li> </ul> | | |

**Abbildung 54: Leicht einseitige Krone**  
(Eckhard Zemke, Baumsachverständigenbüro Zemke)

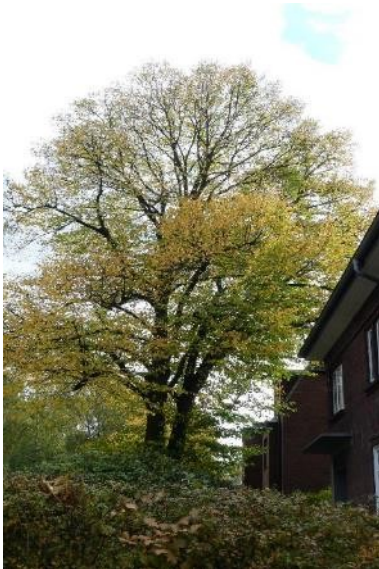
| Bemerkungen: | <ul style="list-style-type: none"><li>– Stammaustriebe unterhalb des Kronenansatzes.</li><li>– Der Stamm gabelt in 2,8 m Höhe in zwei gleichrangige Stämmlinge.</li><li>– Der Baum ist bereits mehrmals zurückgeschnitten worden, teilweise bis in den Starkastbereich hinein, daher im Verhältnis zur Stammstärke eine kompakte Kronenform.</li><li>– Erhaltungswürdigkeit: sehr würdig.</li></ul> | | |

**Abbildung 55: Ansicht / Habitus**  
(Eckhard Zemke, Baumsachverständigenbüro Zemke)

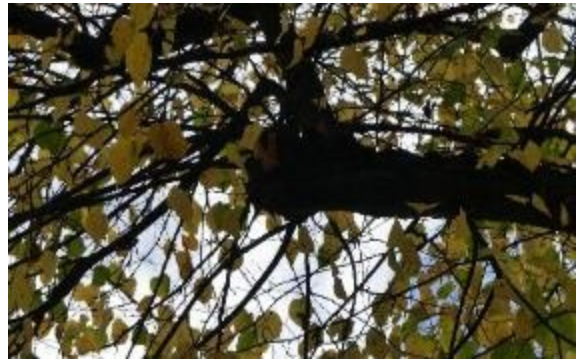
**Abbildung 56: Starkastrückschnittstelle**  
(Eckhard Zemke, Baumsachverständigenbüro Zemke)

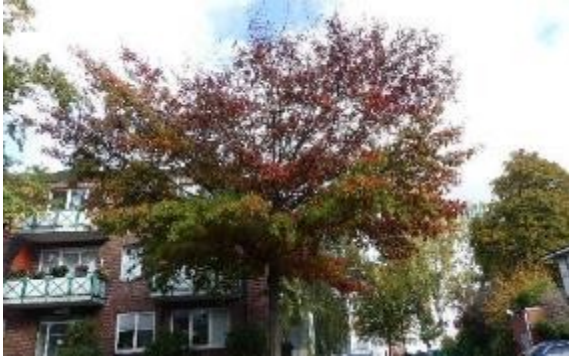
| Bemerkungen: | <ul style="list-style-type: none"><li>– Der Baum steht in einer schmalen unversiegelten Baumscheibe, 1,2 x 5,0 m.</li><li>– Nebenliegend asphaltierte Flächen mit umfangreichen Belagsanhebungen, als Hinweis auf Wurzeleinwachsungen.</li><li>– Der Baum zeigt einen gedrungenen Wuchs im Verhältnis zur Kronenbreite und zur Stammstärke nur geringe Kronenhöhe.</li><li>– Erhaltungswürdigkeit: bedingt würdig.</li></ul> | | |

**Abbildung 60: Gedrungener Wuchs**  
(Eckhard Zemke, Baumsachverständigenbüro Zemke)

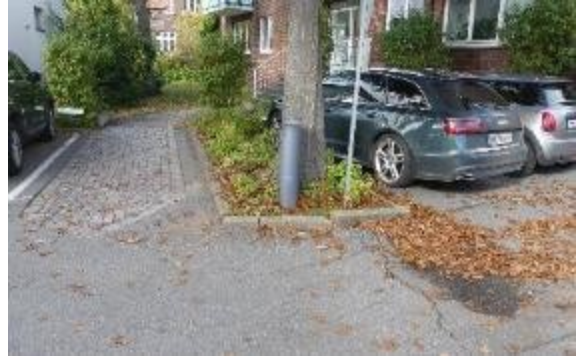
**Abbildung 61: Eingeschränkte Standortsituation**  
(Eckhard Zemke, Baumsachverständigenbüro Zemke)

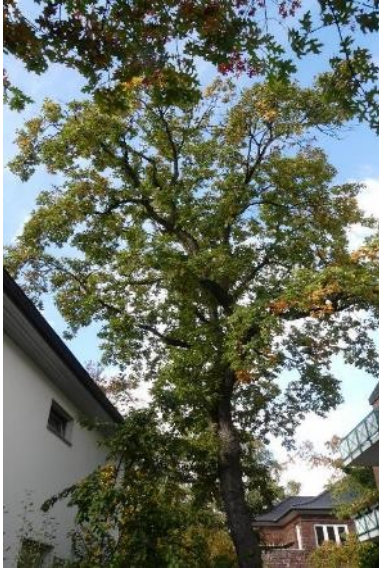
| Bemerkungen: | <ul style="list-style-type: none"> <li>– Stammaustriebe unterhalb des Kronenansatzes.</li> <li>– Verkehrsgefährdendes Totholz in der Krone.</li> <li>– Der Baum ist erkennbar bereits bis in den Starkastbereich zurückgeschnitten worden.</li> <li>– Insgesamt zeigt der Baum eine Vitalitätsschwäche.</li> <li>– Erhaltungswürdigkeit: würdig.</li> </ul> | | |

**Abbildung 63: Ansicht / Habitus**  
(Eckhard Zemke, Baumsachverständigenbüro Zemke)

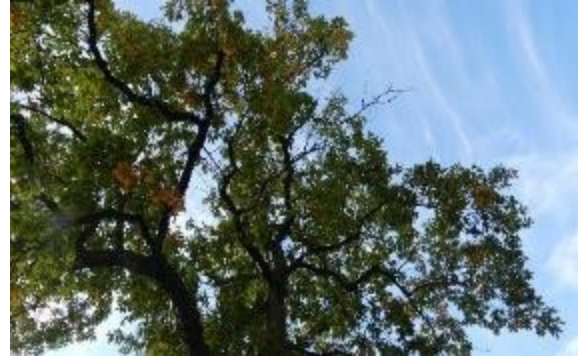
**Abbildung 64: Zerklüftete Krone**  
(Eckhard Zemke, Baumsachverständigenbüro Zemke)

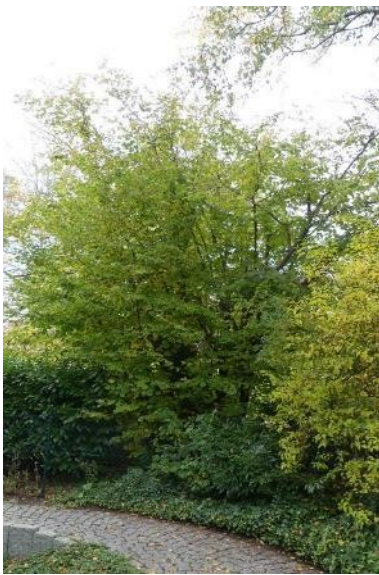
| Bemerkungen: | <ul style="list-style-type: none"><li>– Das Gehölz ist komplett überaltert.</li><li>– Auf Gebäudeseite sind bereits Rückschnittmaßnahmen zur Gebäudefreihaltung durchgeführt worden.</li><li>– Erhaltungswürdigkeit: bedingt würdig.</li></ul> | | |

Abbildung 69: Großstrauch  
(Eckhard Zemke, Baumsachverständigenbüro Zemke)

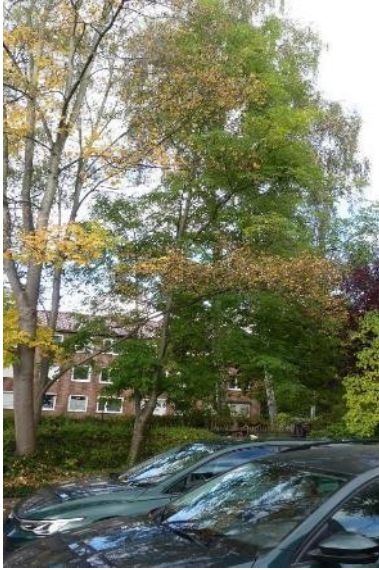
| Bemerkungen: | <ul style="list-style-type: none"><li>– Einseitige Krone aufgrund Wuchskonkurrenz durch Baum Nr. 62.</li><li>– Erhaltungswürdigkeit: nicht würdig.</li></ul> | | |

**Abbildung 70: Unter Konkurrenz gewachsen**  
(Eckhard Zemke, Baumsachverständigenbüro Zemke)

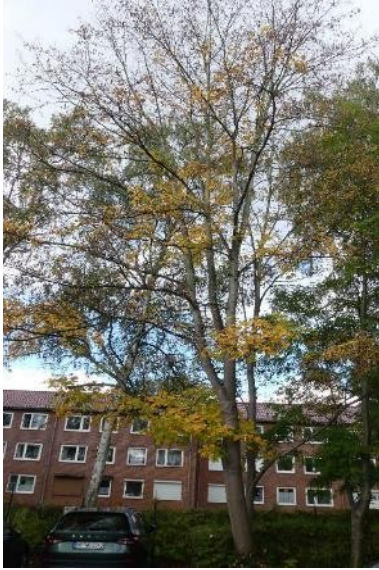
| Bemerkungen: | <ul style="list-style-type: none"> <li>– Der Stamm vergabelt im Stammfußbereich.</li> <li>– Der Hauptstämmeling verfügt über eine sehr halbkreisförmige Krone durch Wuchskonkurrenz nebenstehender Bäume.</li> <li>– Erhaltungswürdigkeit: würdig.</li> </ul> | | |

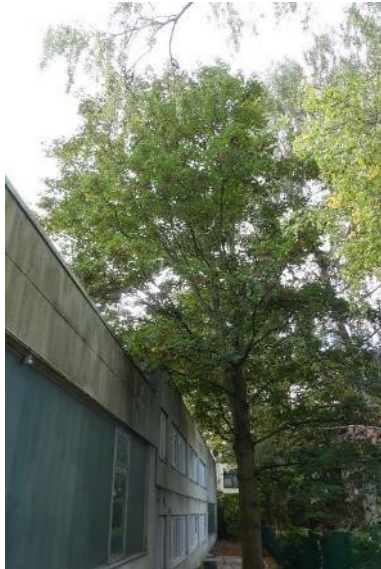
| Bemerkungen: | <ul style="list-style-type: none"> <li>– Einseitige Krone aufgrund Wuchskonkurrenz nachbarlicher Birkenreihe.</li> <li>– Erhaltungswürdigkeit: würdig.</li> </ul> | | |

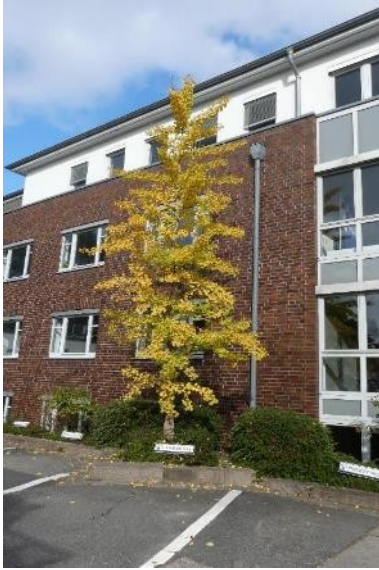
| Bemerkungen: | <ul style="list-style-type: none"> <li>– Stammschaden in 50 cm Höhe, 25 x 8 cm, festes Kernholz, sowie weitere Stammschäden im Stammverlauf mit seitlich guter Wundwulstbildung.</li> <li>– Erhaltungswürdigkeit: nicht würdig.</li> </ul> | | |

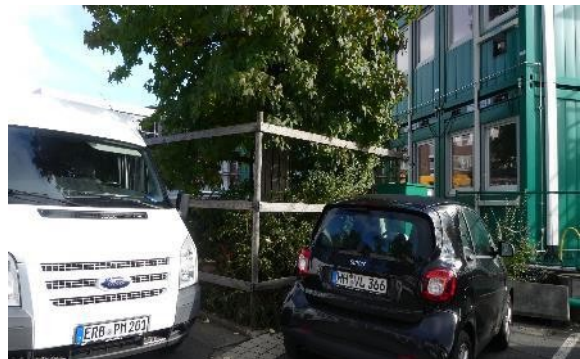
| Bemerkungen: | <ul style="list-style-type: none"><li>– Der Baum steht in einer gering dimensionierten Baumscheibe, hat aber trotzdem eine gleichmäßige vitale Krone entwickeln können.</li><li>– Erhaltungswürdigkeit: würdig.</li></ul> | | |

**Abbildung 79: Eingeschränkte Standortsituation**  
(Eckhard Zemke, Baumsachverständigenbüro Zemke)

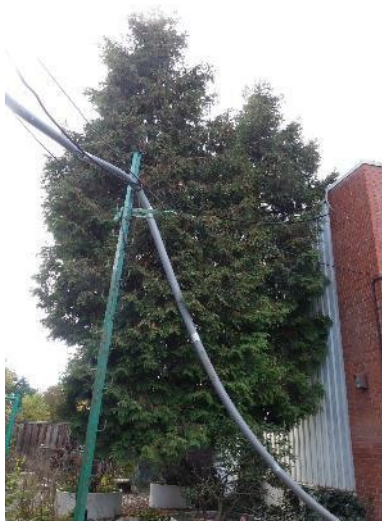
| Bemerkungen: | <ul style="list-style-type: none"><li>– Die Stämmlinge vergabeln im Stammfußbereich.</li><li>– Abstand zur Reparaturhalle 1,2 m.</li><li>– Erhaltungswürdigkeit: bedingt würdig.</li></ul> | | |

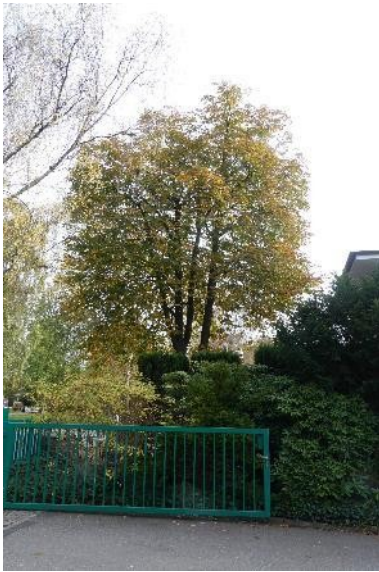
| Bemerkungen: | <ul style="list-style-type: none"><li>– Der Stamm vergabelt in 1,4 m Höhe unter leichter Druckzwieselbildung.</li><li>– Erhaltungswürdigkeit: sehr würdig.</li></ul> | | |

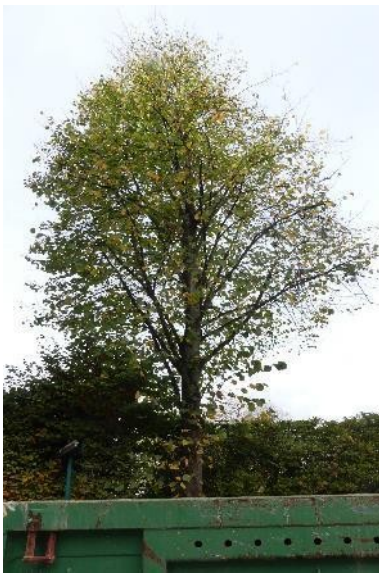
| Bemerkungen: | <ul style="list-style-type: none"><li>– Der Baum weist eine schlanke Krone auf.</li><li>– Es sind bereits seitliche Rückschnittmaßnahmen durchgeführt worden.</li><li>– Erhaltungswürdigkeit: würdig.</li></ul> | | |

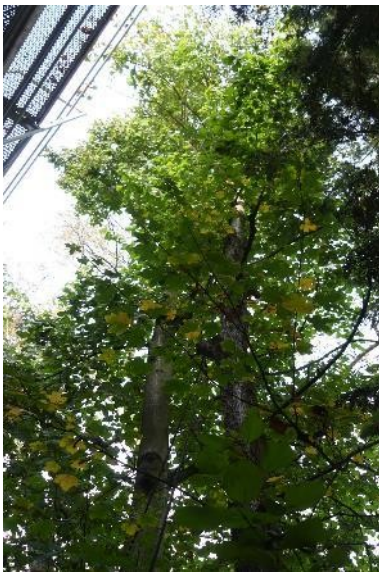
| Bemerkungen: | <ul style="list-style-type: none"> <li>– Die Linde ist mit einer stark zerklüfteten Krone gewachsen.</li> <li>– Erhaltungswürdigkeit: nicht würdig</li> </ul> | | |

**Abbildung 88: Bäume 72 und 73, Kronen**  
(Eckhard Zemke, Baumsachverständigenbüro Zemke)

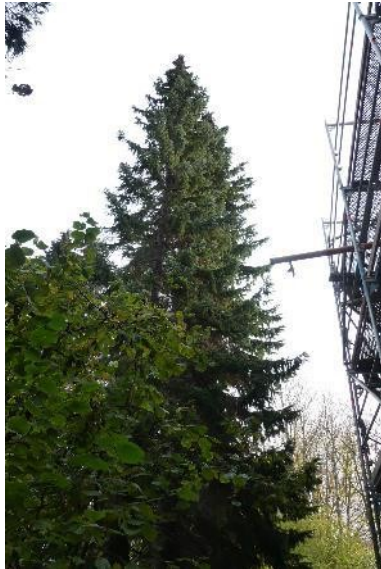
| Bemerkungen: | <ul style="list-style-type: none"><li>– Bestandteil einer Fichtenreihe.</li><li>– Einseitige Krone durch Wuchskonkurrenz.</li><li>– Erhaltungswürdigkeit: nicht würdig</li></ul> | | |

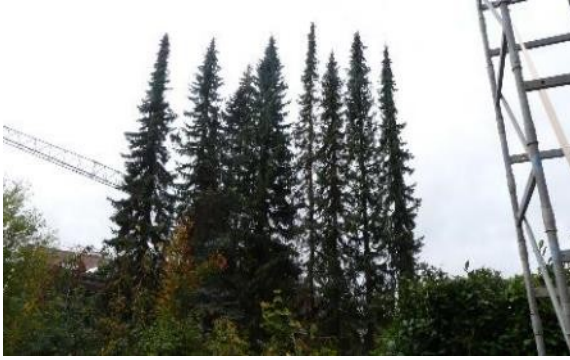
| Bemerkungen: | <ul style="list-style-type: none"><li>– Es handelt sich um eine Fichtenreihe, eingestreut mit einer Blaufichte, die jeweils um grundsätzlich gleichmäßige Kronen verfügen, die jedoch aufgrund Wuchskonkurrenz etwas locker gewachsen sind.</li><li>– Erhaltungswürdigkeit: würdig</li></ul> | | |
