2019/211-N1 [REDACTED] – 21.12.2020  
Stand: 27.05.2025

**BV SPALDINGSTRASSE 140 - 144**

**HAMBURG – HAMMERBROOK**

**Bericht zur Schadstofferhebung  
in der Bestandsbebauung**

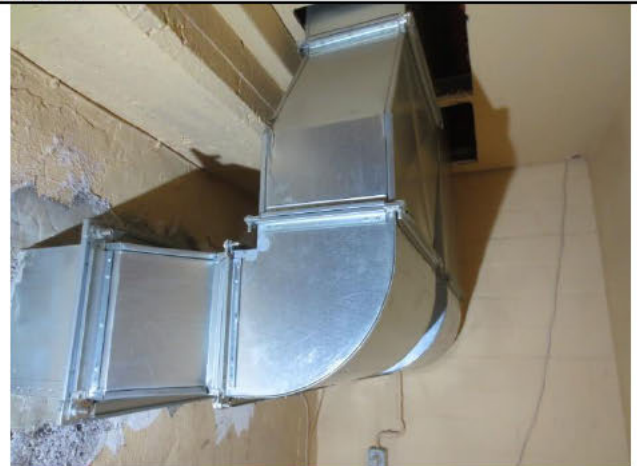
Foto 5

Nr. 144, KG: Durchführung Lüftungskanal

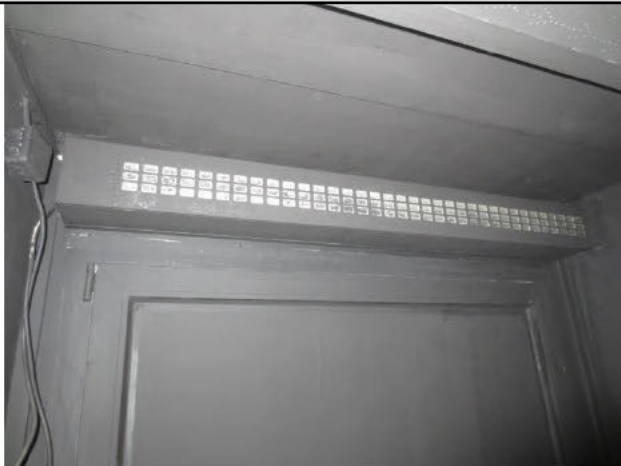
Foto 12

Nr. 144, EG Außenwand: Rolladenkasten

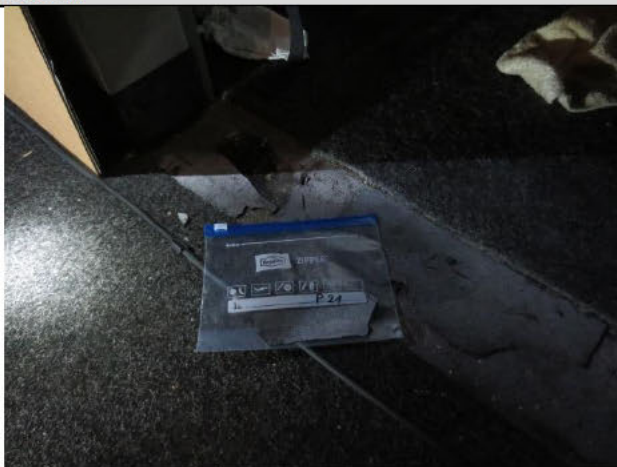
Foto 18

Nr. 144, 1. OG Fußboden: Belag und Kleber mit **Asbest!**  
→ P 21

| Fundstelle | Proben-Nr. | Bauteil | Befund/Schadstoff | Handlungsbedarf | Zuordnung AVV-Nr. |
|---|---|---|---|---|---|
| 1. OG, 3. OG | P 21, P 56 | unterer Fußbodenbelag | asbesthaltige Bodenbeläge (1. OG: Floorflexplatten) mit asbesthaltigen Klebern | Sanierung vor Abbruch, TRGS 519 beachten! | 17 06 05* |

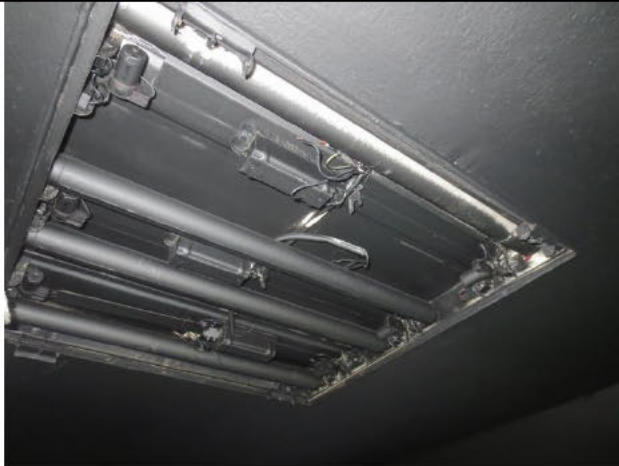
Foto 32

In allen Geschossen des Gebäudes wurden Lampen mit Leuchtstoffröhren angetroffen. Leuchtstoffröhren und Energiespar-Leuchtmittel können quecksilberhaltig sein. Vor Beginn der Abbrucharbeiten sind diese einzusammeln und gemäß der Abfall-

Nr. 144, 3. OG Decke: Leuchtstoffröhren

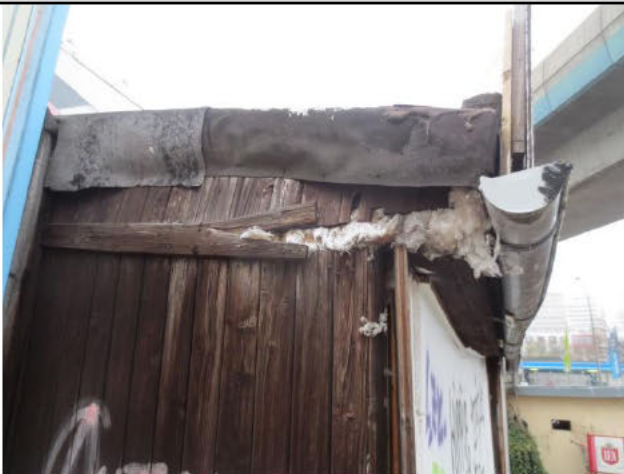
Foto 48

Nr. 144, Schuppen (Rent a Bike): Isolierung Dach

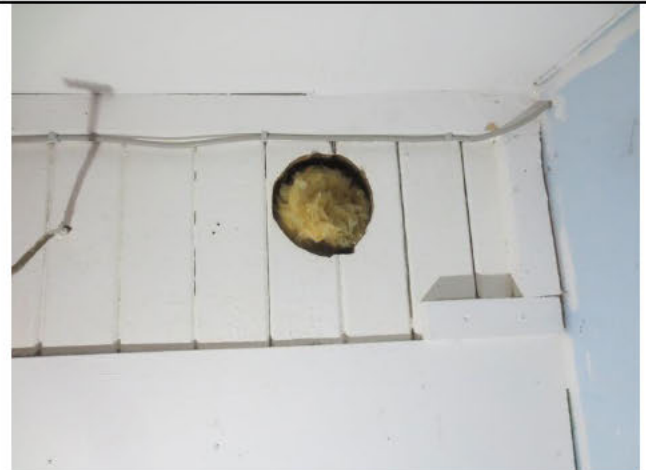
Nr. 144, Schuppen (Rent a Bike): Isolierung Innenwand

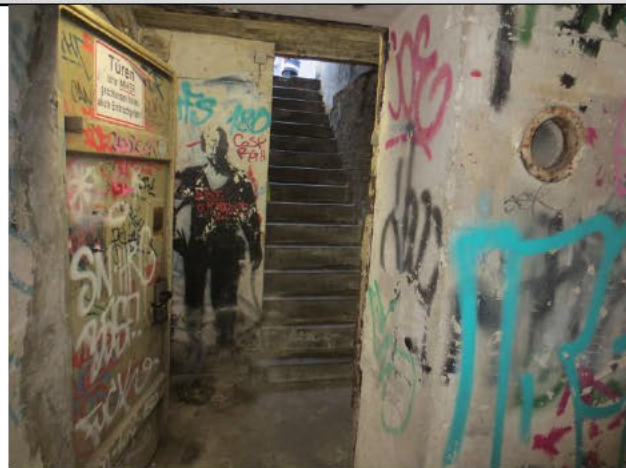
Foto 60

Nr. 140, altes UG: Treppenabgang und FH-Tür

| Fundstelle | Proben-Nr. | Bauteil | Befund/Schadstoff | Handlungsbedarf | Zuordnung AVV-Nr. |
|---|---|---|---|---|---|
| alle Geschosse, Türen | - | FH-Türen, Rolllor Garage | asbest- oder KMF haltige Füllungen in älteren FH-Türen | Sanierung vor Abbruch, Ausbau und Entsorgung im Ganzen! | 16 02 12* |

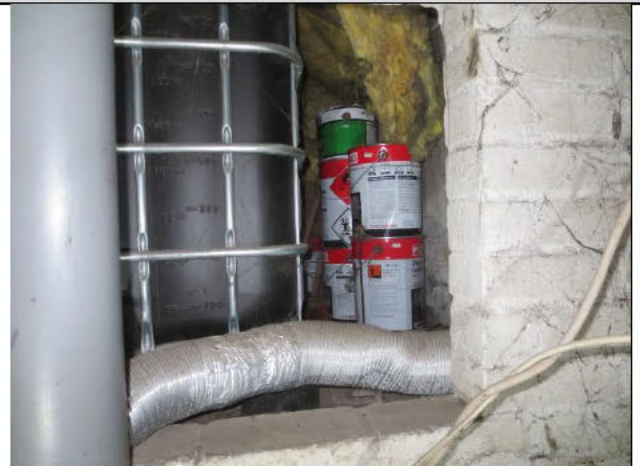
Foto 65

Nr. 140, altes UG: Mineralwolle Dämmung Außenwand

Für den Rückbau von Bauprodukten aus künstlichen Mineralfasern sind die Vorgaben der Gefahrstoffverordnung – insbesondere Anhang I Nr. 2 (Partikelförmige Gefahrstoffe) zu beachten. Für den Rückbau von alter Mineralwolle sind zusätzlich die Vorgaben der TRGS 521 „Abbruch-, Sanierungs- und Instandhaltungsarbeiten mit alter Mineralwolle“ zu beachten. Ausgenommen davon sind alte Mineralwollen, für die ein Kanzerogenitäts-Index (KI) > 40 nachgewiesen wurde.

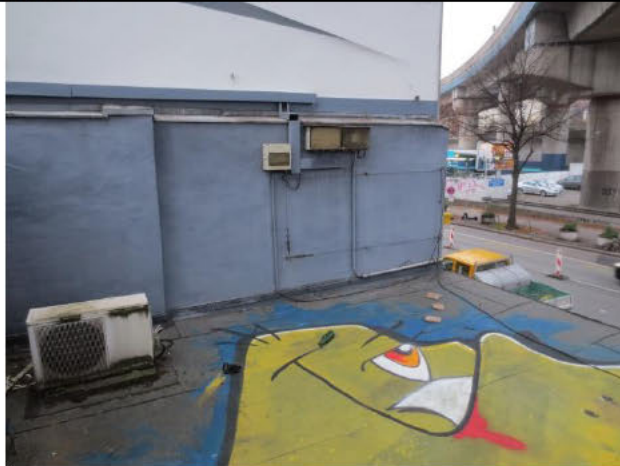
Foto 67

Nr. 140, Anbau: Dach mit Blick auf Spaldingstr.

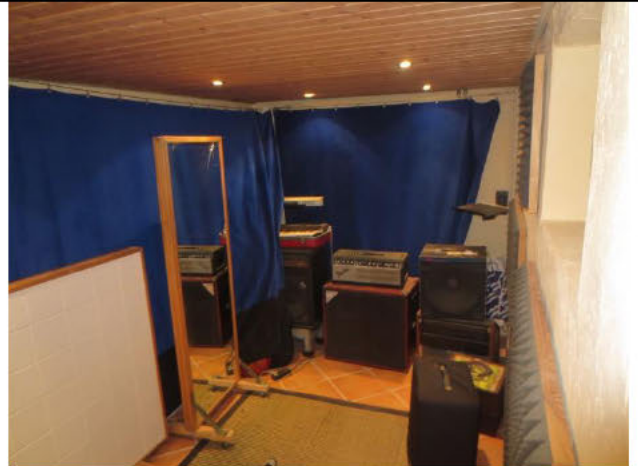
Foto 68

Nr. 140, Anbau: Innenausbau Souterrain, Raum 1

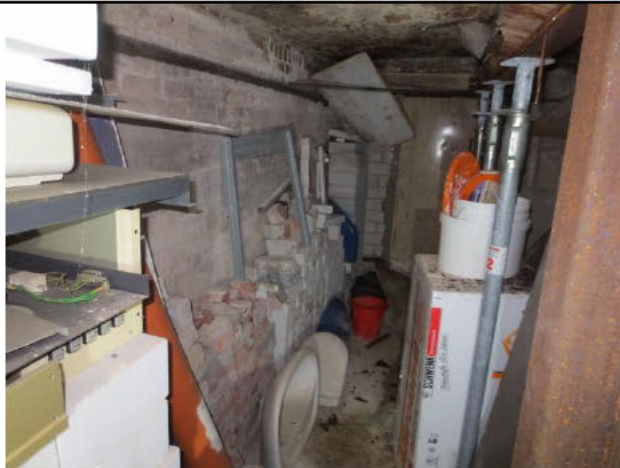
Foto 69

Nr. 140, Anbau: Innenausbau UG

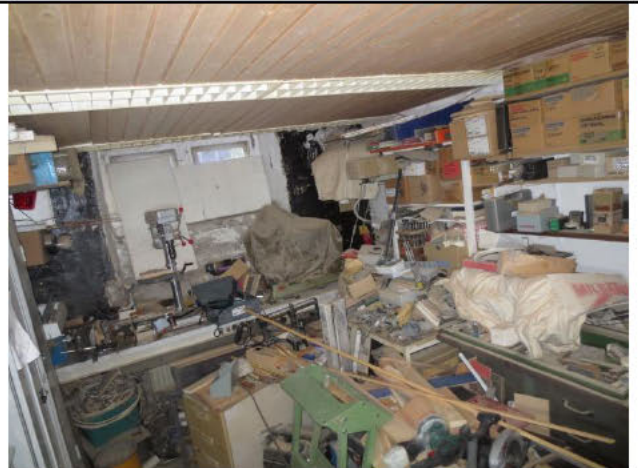
Foto 70

Nr. 140, Anbau: Innenausbau Souterrain, Raum 3
