Gutachten

Nr. SH - 22 / 42 vom 19.12.2022

**zum Zustand, zur Erhaltungswürdigkeit und zur Erhaltungsmöglichkeit
des vom Neubauvorhaben potentiell betroffenen Baumbestands**

Projekt:	WE 1232 Neue Rabenstraße / Alsterterrasse / Warburgstraße in 20354 Hamburg
Auftraggeber:	HANSAINVEST Hanseatische Investment GmbH
Angebot:	vom 01.02.2022
Ortsbesichtigung und Wurzelsuchgrabungen:	am 26.07.2022
Gutachter:	ö.b.v. Sachverständiger Dipl.-Ing. Eckhard Zemke
Hilfskräfte bei der Wurzel- raumuntersuchung:	2 Mitarbeiter der Firma Burdock-Baumdienst
Anlagen und Einlagen:	<ul style="list-style-type: none">– Fotodokumentation– Vermessungsplan Bearbeitungsgebiet– Baumbestandsplan– Baumbestandsplan mit sehr erhaltungswürdigen Bäumen– Planausschnitt Gräben 1+2– Planausschnitt Gräben 3+4

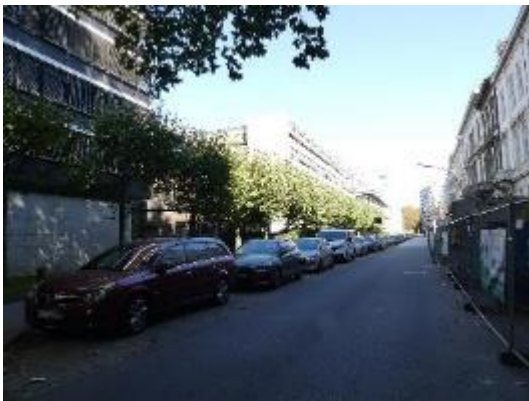
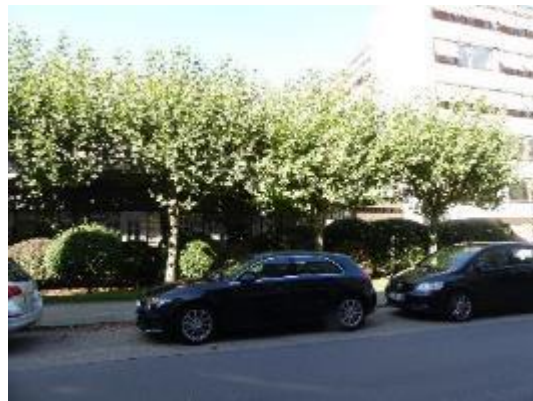
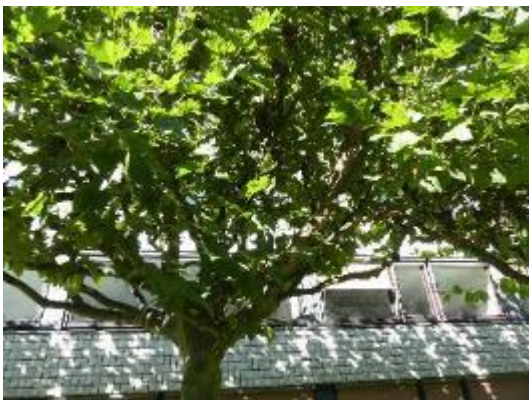
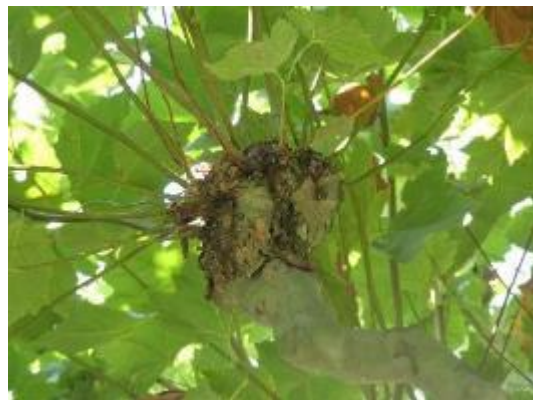
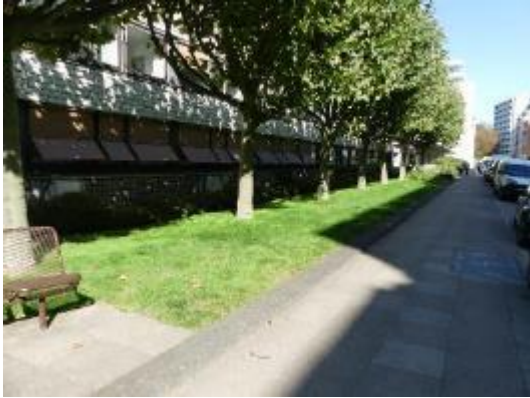
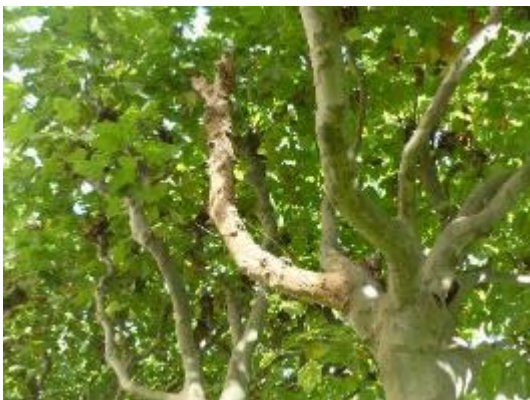
Stammumfang:	84 cm	Kronendurchmesser:	4,0 m
Höhe:	6,0 m	Kronenansatz:	in 2,0 m Höhe
Kronenform:	kastenförmig geschnitten, zerklüftet		
Vitalität:	2	Verkehrssicherheit:	nicht gegeben
Bemerkungen:	<ul style="list-style-type: none">– Bestandteil einer Platanenreihe.– Ein Starkast ist fast abgestorben.– Der Baum weist Rissbildungen im Stammkopfbereich auf.– Zerklüftete Krone.

Stammumfang:	65 cm	Kronendurchmesser:	4,0 m
Höhe:	6,0 m	Kronenansatz:	in 2,8 m Höhe
Kronenform:	kastenförmig geschnitten		
Vitalität:	2	Verkehrssicherheit:	gegeben
Bemerkungen:	<ul style="list-style-type: none">– Bestandteil einer Platanenreihe.– Sehr lockere Belaubung mit stark transparenter Krone.– Insgesamt neben den nebenstehenden Platanen deutliche Wuchsdepression.

Abgestorbene Starkäste
Foto erstellt durch Eckhard Zemke

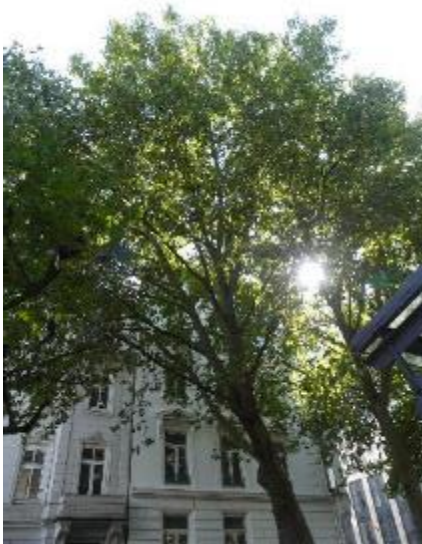
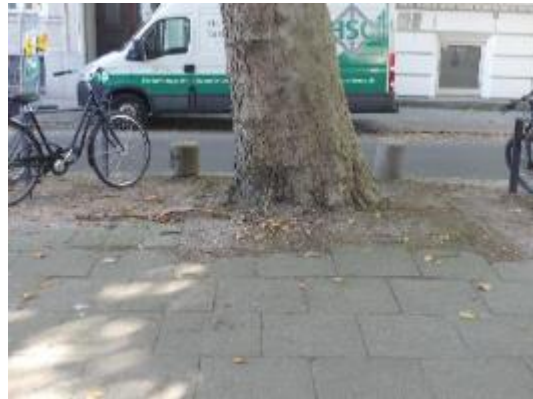
4.17 Baum Nr. 17 - *Platanus acerifolia* - Platane

Stammumfang:	246 cm	Kronendurchmesser:	16,0 m
Höhe:	24,0 m	Kronenansatz:	in 6,0 m Höhe
Kronenform:	halbkreisförmig in Richtung Norden orientiert		
Vitalität:	1	Verkehrssicherheit:	gegeben
Bemerkungen:	<ul style="list-style-type: none">– Bestandteil einer engstehenden Dreier-Platanenreihe (Straßenbaum).– Der Baum steht in einer Baumscheibe, 3,0 x 3,0 m, mit Glensanda befestigt.– In den nebenliegenden Platzflächen, die mit Betonplatten befestigt sind, sind umfangreiche Belagsanhebungen, resultierend aus Wurzeleinwachsungen, erkennbar.

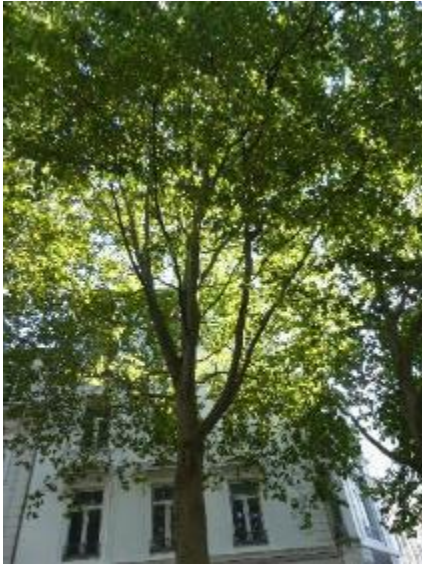
4.18 Baum Nr. 18 - *Platanus acerifolia* - Platane

Stammumfang:	217 cm	Kronendurchmesser:	18,0/12,0 m
Höhe:	24,0 m	Kronenansatz:	in 6,5 m Höhe
Kronenform:	ovalförmig		
Vitalität:	1	Verkehrssicherheit:	gegeben
Bemerkungen:	<ul style="list-style-type: none">– Bestandteil einer engstehenden Dreier-Platanenreihe (Straßenbaum).– Geringe Baumscheibe, 3,0 x 3,0 m, mit Glensanda befestigt.

- In der nebenliegenden Platzfläche, die mit Betonplatten befestigt ist, sind umfangreiche Belagsanhebungen erkennbar.

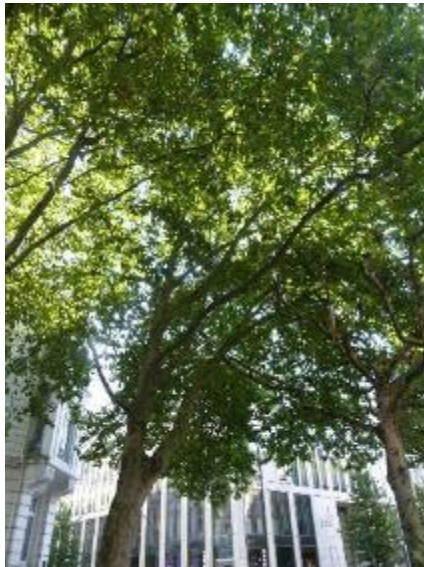
4.19 Baum Nr. 19 - Platanus acerifolia - Platane

Stammumfang:	225 cm	Kronendurchmesser:	20,0 m
Höhe:	24,0 m	Kronenansatz:	in 6,0 m Höhe
Kronenform:	halbkreisförmig in Richtung Süden orientiert		
Vitalität:	1	Verkehrssicherheit:	gegeben
Bemerkungen:	<ul style="list-style-type: none"> – Bestandteil einer entstehenden Dreier-Platanenreihe (Straßenbaum). – Durch Wuchskonkurrenz sehr einseitige Krone. – Eingeschränkte Standortbedingen, geringe Baumscheibe, 3,0 x 4,0 m. – In der nebenliegenden Platzfläche, die mit Betonplatten befestigt ist, sind umfangreiche Belagsanhebungen erkennbar.

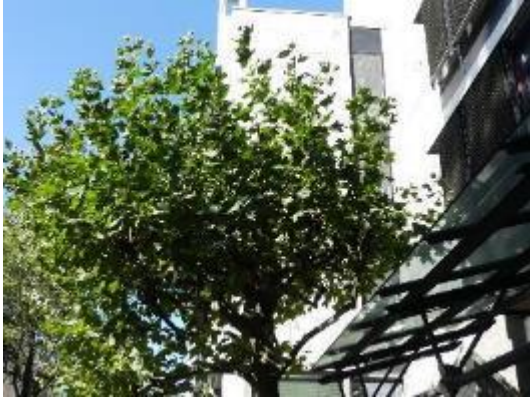
4.21 Baum Nr. 21 - Platanus acerifolia - Platane

Stammumfang:	93 cm	Kronendurchmesser:	5,0 m
Höhe:	5,0 m	Kronenansatz:	in 2,5 m Höhe
Kronenform:	kastenförmig geschnitten		
Vitalität:	1	Verkehrssicherheit:	gegeben
Bemerkungen:	<ul style="list-style-type: none"> – Der Baum steht in einer mit Gitterrosten und Betonformteilen befestigten Baumscheibe, die viel zu gering dimensioniert ist. – Umfangreiche Wurzeleinwachsungen in den Fugen und im Wurzeltellerbereich.

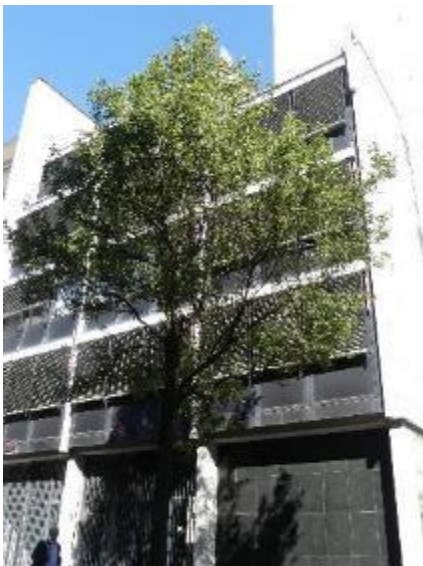
4.22 Baum Nr. 22 - *Pyrus calleryana* 'Chanticleer' - Chinesische Wildbirne

Stammumfang:	63 cm	Kronendurchmesser:	4,5 m
Höhe:	8,0 m	Kronenansatz:	in 3,0 m Höhe
Kronenform:	kreisförmig, leicht zerklüftet		
Vitalität:	2	Verkehrssicherheit:	gegeben
Bemerkungen:	<ul style="list-style-type: none"> – Leicht erhöhter Totholzanteil im Fein- und Grobastbereich. – Etwas zerklüftete Krone.

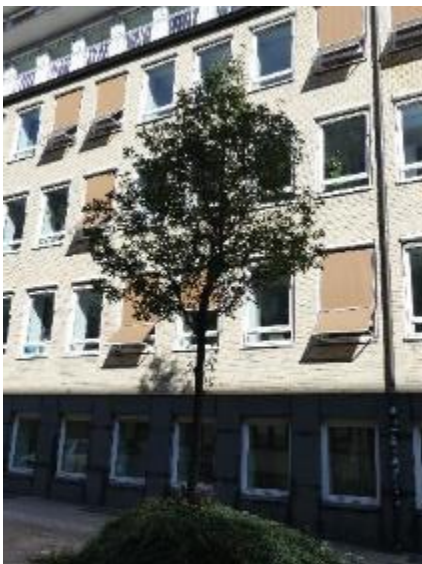
4.25 Baum Nr. 25 - *Pyrus calleryana* 'Chanticleer' - Chinesische Wildbirne

Stammumfang:	34 cm	Kronendurchmesser:	2,5 m
Höhe:	6,0 m	Kronenansatz:	in 2,5 m Höhe
Kronenform:	kreisförmig		
Vitalität:	2	Verkehrssicherheit:	gegeben
Bemerkungen:	– Der Baum zeigt Wuchsdepressionen.

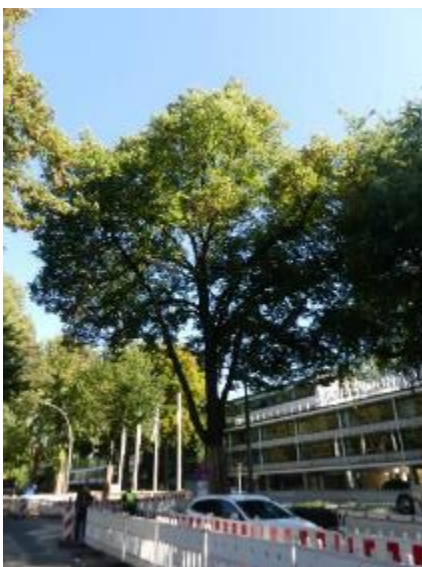
4.34 Baum Nr. 34 - Tilia europea – Europäische Linde

Stammumfang:	235 cm	Kronendurchmesser:	15,0 m
Höhe:	25,0 m	Kronenansatz:	in 5,0 m Höhe
Kronenform:	kreisförmig		
Vitalität:	1	Verkehrssicherheit:	gegeben
Bemerkungen:	<ul style="list-style-type: none"> – Sehr prägend gewachsener großer Straßenbaum. – Es ist erkennbar, dass bereits Rückschnittmaßnahmen in der Krone durchgeführt wurden.

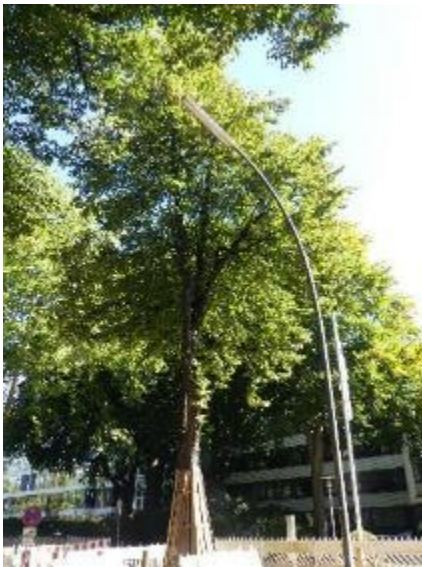
4.36 Baum Nr. 36 - *Tilia europea* – Europäische Linde

Stammumfang:	172 cm	Kronendurchmesser:	8,0 m
Höhe:	16,0 m	Kronenansatz:	in 7,0 m Höhe
Kronenform:	kreisförmig		
Vitalität:	2	Verkehrssicherheit:	gegeben
Bemerkungen:	<ul style="list-style-type: none">– Der Stamm gabelt in 3,2 m Höhe in zwei gleichrangige Stämmlinge.– Der Baum weist insgesamt eine leichte Wuchsdepression auf.

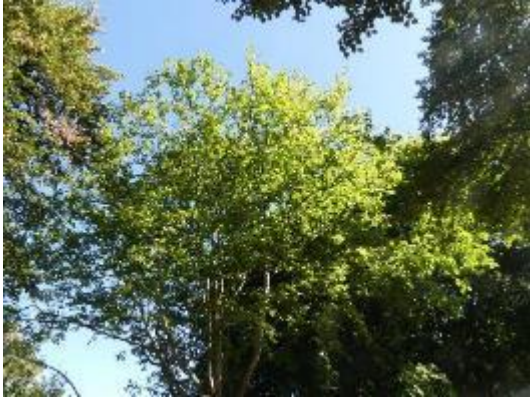
4.37 Baum Nr. 37 - *Platanus acerifolia* - Platane

Stammumfang:	232 cm	Kronendurchmesser:	16,0 m
Höhe:	22,0 m	Kronenansatz:	in 4,5 m Höhe
Kronenform:	halbkreisförmig in Richtung Norden orientiert		
Vitalität:	2	Verkehrssicherheit:	gegeben
Bemerkungen:	<ul style="list-style-type: none">– Leicht einseitige Krone aufgrund Wuchskonkurrenz rückwärtig stehender Buchen.– Etwas transparente Krone.

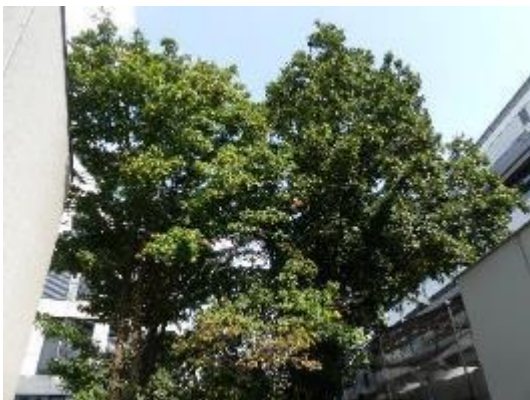
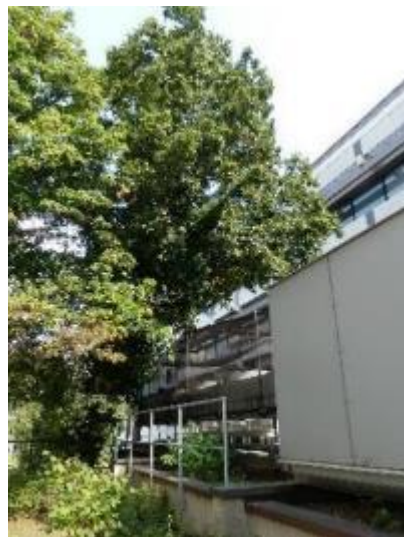
4.38 Baum Nr. 38 - Acer campestre - Feldahorn, 2-st.

Stammumfänge:	75+87 cm	Kronendurchmesser:	8,0 m
Höhe:	11,0 m	Kronenansatz:	in 3,0 m Höhe
Kronenform:	halbkreisförmig in Richtung Süden orientiert		
Vitalität:	1	Verkehrssicherheit:	gegeben
Bemerkungen:	<ul style="list-style-type: none"> – Fremdbewuchs mit Efeu bis in rund 12,0 Höhe. – Einseitige Krone aufgrund Wuchskonkurrenz durch Baum Nr. 39.

Einseitige Krone

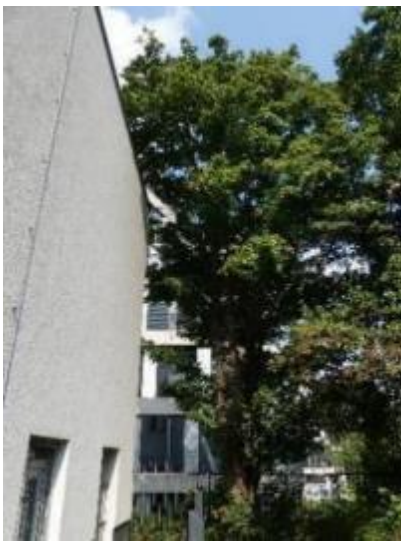
4.39 Baum Nr. 39 - *Acer campestre* - Feldahorn

Stammumfang:	204 cm	Kronendurchmesser:	7,0 m
Höhe:	11,0 m	Kronenansatz:	in 1,5 m Höhe
Kronenform:	leicht ovalförmig		
Vitalität:	1	Verkehrssicherheit:	gegeben
Bemerkungen:	<ul style="list-style-type: none">– Es handelt sich um drei verwachsene Stämmlinge, daher als ein Stamm gerechnet.– Leicht ovale Krone aufgrund Wuchskonkurrenz durch Baum Nr. 38 und der regelmäßigen Freihaltung des Gebäudes.

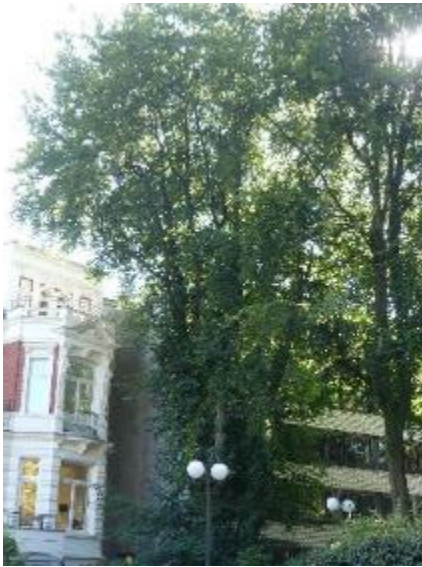
4.40 Baum Nr. 40 - *Fagus sylvatica* - Rotbuche, 2-st.

Stammumfänge:	144+233 cm	Kronendurchmesser:	14,0 m
Höhe:	28,0 m	Kronenansatz:	in 3,0 m Höhe
Kronenform:	leicht ovalförmig		
Vitalität:	1	Verkehrssicherheit:	gegeben
Bemerkungen:	<ul style="list-style-type: none">– Stammaustriebe unterhalb des Kronenansatzes.– Stockausschläge, die mittlerweile stämmlingshaft gewachsen sind.– Der Hauptstämmling vergabelt weiter unter leichter Druckzwieselbildung.– In der Krone sind Kronensicherungen vorhanden.– Sehr vital gewachsener Baum.– Umfangreicher Fremdbewuchs mit Efeu.

- Krone ragt ca. 4,0 m über das Bestandsgebäude.

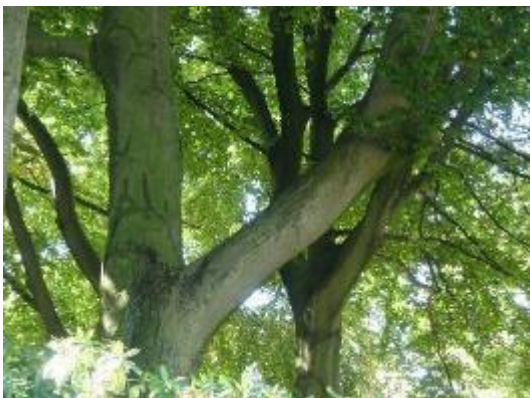
Stammumfang:	271 cm	Kronendurchmesser:	22,0/10,0 m
Höhe:	28,0 m	Kronenansatz:	in 7,0 m Höhe
Kronenform:	ovalförmig		
Vitalität:	1	Verkehrssicherheit:	gegeben
Bemerkungen:	<ul style="list-style-type: none"> – Bestandteil der prägenden Buchenreihe. – In 4,0 m Höhe geht ein starker Seitenstämmling in Richtung Norden ab, dieser bildet eine Nebenkronen und führt zur ovalförmigen Kronenform.

Stammgabelung Foto erstellt durch Eckhard Zemke

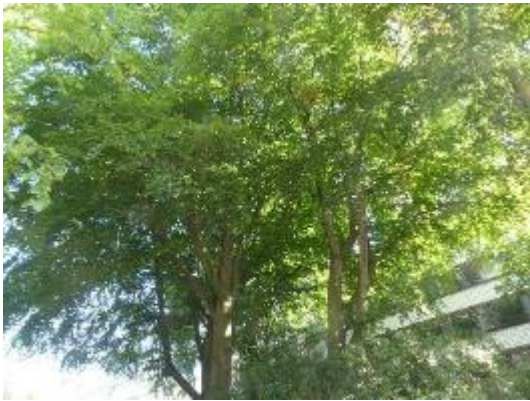
Stammumfang:	238 cm	Kronendurchmesser:	20,0/12,0 m
Höhe:	28,0 m	Kronenansatz:	in 6,5 m Höhe
Kronenform:	leicht ovalförmig		
Vitalität:	1	Verkehrssicherheit:	gegeben
Bemerkungen:	<ul style="list-style-type: none">– Bestandteil der prägenden Buchenreihe.– Sehr vital gewachsener Baum.

Bäume 42 und 43, Kronen
Foto erstellt durch Eckhard Zemke

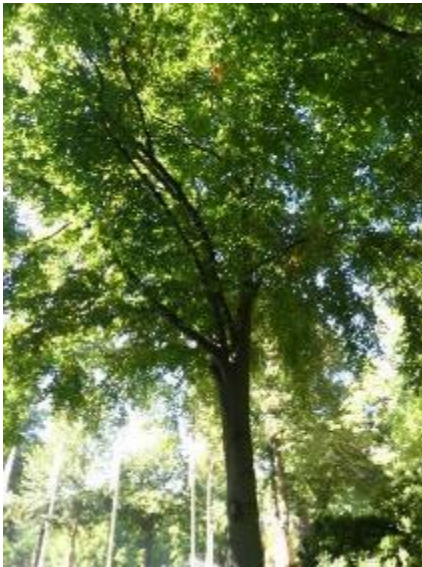
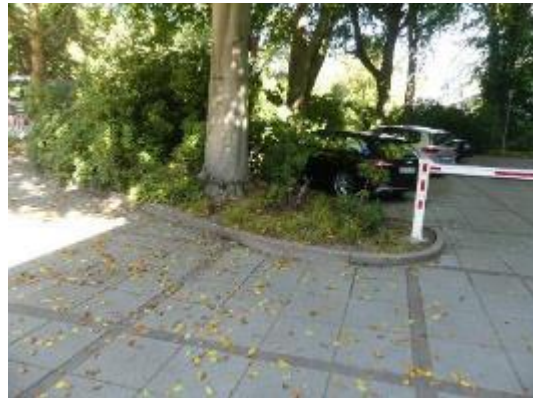
Stammumfang:	222 cm	Kronendurchmesser:	16,0 m
Höhe:	26,0 m	Kronenansatz:	in 6,0 m Höhe
Kronenform:	halbkreisförmig in Richtung Westen orientiert		
Vitalität:	1	Verkehrssicherheit:	gegeben
Bemerkungen:	<ul style="list-style-type: none">– Bestandteil der prägenden Buchenreihe.– Der Baum steht in einer kleinen Pflanzinsel, die Nebenflächen sind als PKW-Fahrfläche, mit Betonplatten befestigt.

Krone
Foto erstellt durch Eckhard Zemke

Standortsituation
Foto erstellt durch Eckhard Zemke

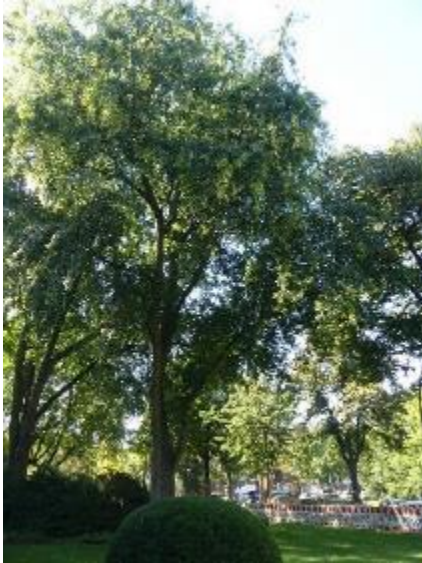
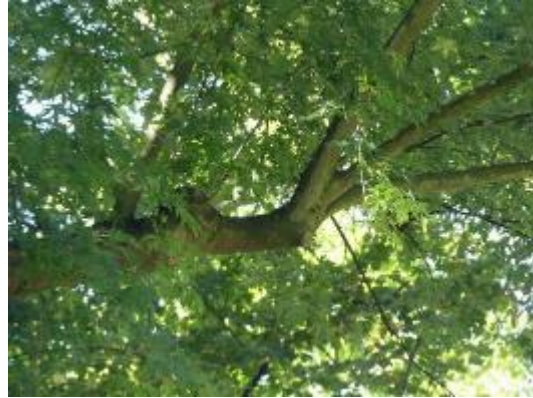
Stammumfang:	283 cm	Kronendurchmesser:	14,0/10,0 m
Höhe:	28,0 m	Kronenansatz:	in 6,0 m Höhe
Kronenform:	ovalförmig		
Vitalität:	1	Verkehrssicherheit:	gegeben
Bemerkungen:	<ul style="list-style-type: none">– Ovale Krone aufgrund Wuchskonkurrenz nebenstehender Bäume sowie seitlicher Rückschnittmaßnahmen.– Der Stamm gabelt in 3,0 m Höhe in drei Stämmlinge.– Es ist eine Kronensicherung eingebaut worden.– Der Baum ist erkennbar seitlich bereits stärker eingekürzt worden.

Ansicht / Habitus
Foto erstellt durch Eckhard Zemke

Ehemalige Rückschnittstelle
Foto erstellt durch Eckhard Zemke

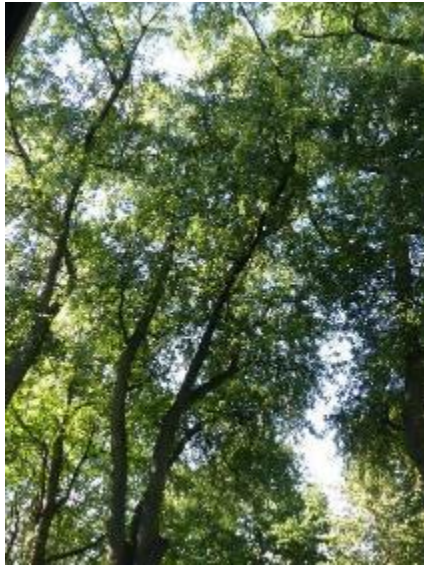
Stammumfang:	300 cm	Kronendurchmesser:	20,0/8,0 m
Höhe:	28,0 m	Kronenansatz:	in 10,0 m Höhe
Kronenform:	ovalförmig		
Vitalität:	1	Verkehrssicherheit:	gegeben
Bemerkungen:	<ul style="list-style-type: none"> – Der Stamm gabelt in 3,0 bis 3,5 m Höhe in drei Stämm- linge. Ehemals waren es vier Stämm- linge, ein Stämm- ling ist entnommen worden. – Sehr ovalförmige Krone aufgrund Wuchskonkurrenz ne- benstehender Bäume. – Stammwunde von 50 bis 150 cm Höhe, seitlich gute Wundwulste, festes Splintholz.

Ovale Krone
Foto erstellt durch Eckhard Zemke

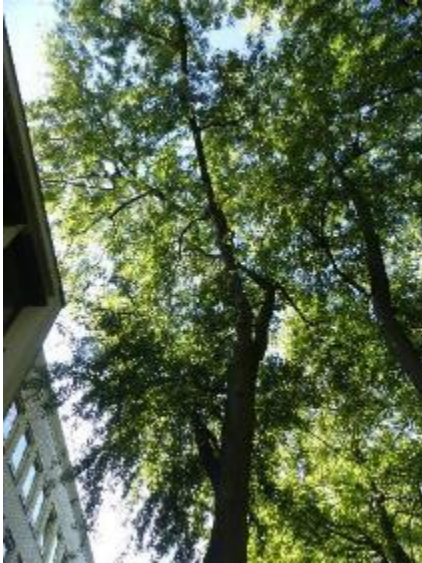
Stammumfang:	257 cm	Kronendurchmesser:	16,0/8,0 m
Höhe:	28,0 m	Kronenansatz:	in 8,0 m Höhe
Kronenform:	halbkreisförmig in Richtung Süden orientiert		
Vitalität:	1	Verkehrssicherheit:	gegeben
Bemerkungen:	<ul style="list-style-type: none"> – Einseitige Krone aufgrund Wuchskonkurrenz nebenstehender Bäume. – Auf Gebäudeseite sind Rückschnittmaßnahmen zur Gebäudedefreihaltung durchgeführt worden. – Es sind leichte verwachsene Rissbildungen am Stamm erkennbar, seitlich gute Wundwulstbildung, festes Splintholz. – Der Baum ist bruchssicher.

Einseitige Krone
Foto erstellt durch Eckhard Zemke

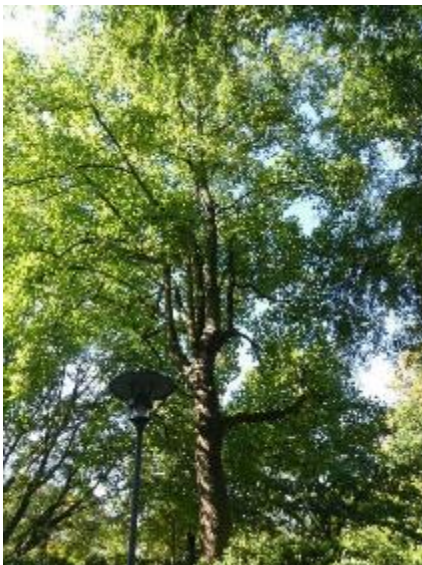
Stammumfang:	260 cm	Kronendurchmesser:	12,0 m
Höhe:	24,0 m	Kronenansatz:	in 6,0 m Höhe
Kronenform:	kreisförmig		
Vitalität:	1	Verkehrssicherheit:	gegeben
Bemerkungen:	<ul style="list-style-type: none"> – Leicht verwachsene Rissbildungen am Stamm. – Die Klopfpfrobe ergibt keinen Hinweis auf eine Kernfäule.

Ansicht / Habitus
Foto erstellt durch Eckhard Zemke

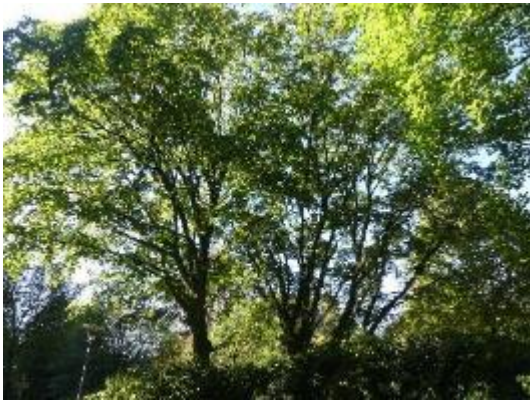
Stammumfänge:	182+195 cm	Kronendurchmesser:	18,0 m
Höhe:	22,0 m	Kronenansatz:	in 4,0 m Höhe
Kronenform:	kreisförmig		
Vitalität:	2	Verkehrssicherheit:	nicht gegeben
Bemerkungen:	<ul style="list-style-type: none">– Die Hainbuche zeigt deutliche Kronenverlichtungen mit einem leicht erhöhtem Totholzanteil im Feinastbereich.– Verkehrsgefährdendes Totholz in der Krone.

Bäume 50 und 51, Kronen
Foto erstellt durch Eckhard Zemke

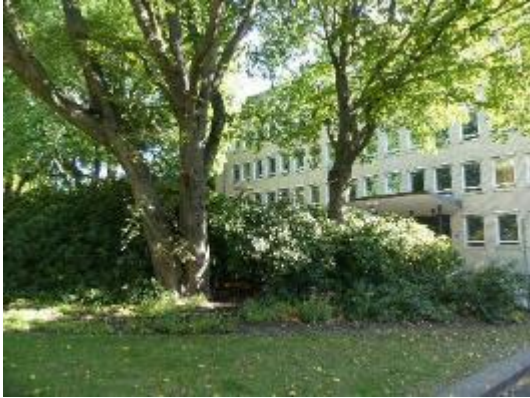
Stammumfang:	163 cm	Kronendurchmesser:	16,0 m
Höhe:	22,0 m	Kronenansatz:	in 4,0 m Höhe
Kronenform:	halbkreisförmig in Richtung Südosten orientiert		
Vitalität:	2	Verkehrssicherheit:	gegeben
Bemerkungen:	<ul style="list-style-type: none">– Der Baum zeigt leichte Kronenverlichtungserscheinungen.

Bäume 50 und 51, Standortsituation
Foto erstellt durch Eckhard Zemke

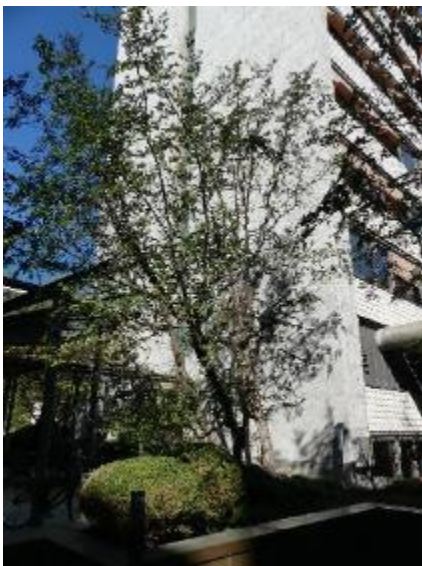
Stammumfänge:	54+73 cm	Kronendurchmesser:	6,0/3,0 m
Höhe:	5,0 m	Kronenansatz:	in 1,5 m Höhe
Kronenform:	ovalförmig		
Vitalität:	3-4	Verkehrssicherheit:	gegeben
Bemerkungen:	<ul style="list-style-type: none"> – Große Teile sind bereits abgestorben, ebenso der Hauptleittrieb. Dieser ist bereits eingekürzt worden. – Der Baum ist perspektivisch abgängig.

Ansicht / Habitus
Foto erstellt durch Eckhard Zemke

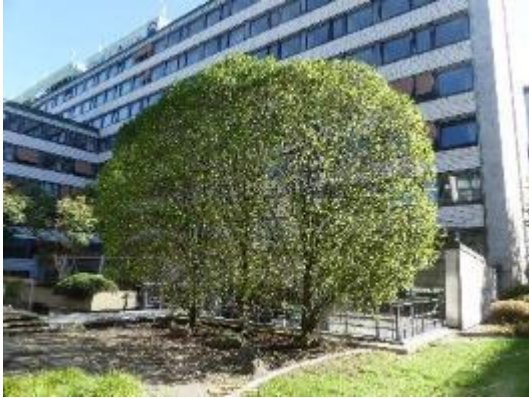
Stammumfang:	78 cm	Kronendurchmesser:	6,0 m
Höhe:	6,0 m	Kronenansatz:	in 0,5 m Höhe
Kronenform:	halbkreisförmig in Richtung Süden orientiert		
Vitalität:	2	Verkehrssicherheit:	gegeben
Bemerkungen:	<ul style="list-style-type: none">- Bestandteil einer Hainbuchenreihe.- Der Baum zeigt Verlichtungserscheinungen.

Bäume 54 bis 56, Ansicht / Habitus
Foto erstellt durch Eckhard Zemke

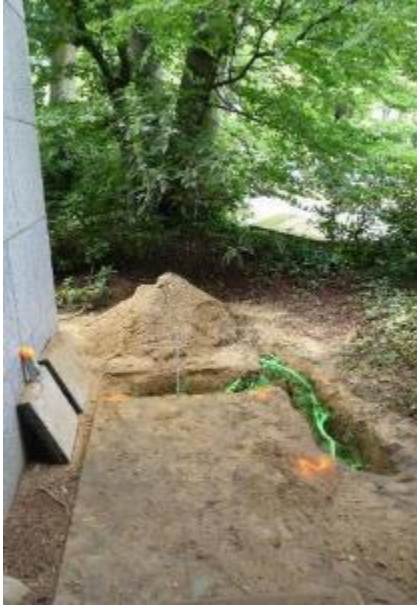
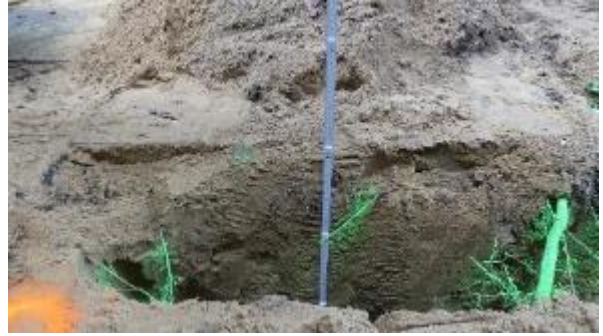
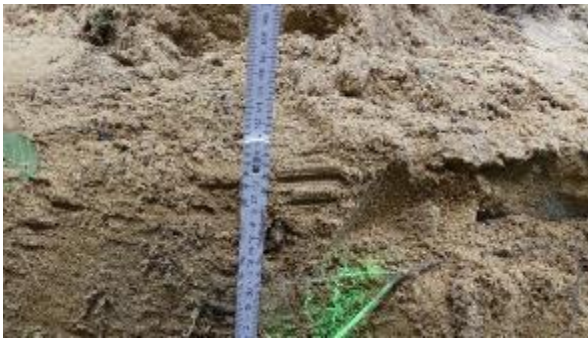
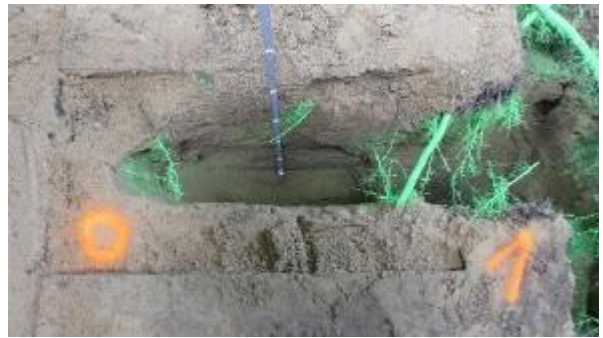
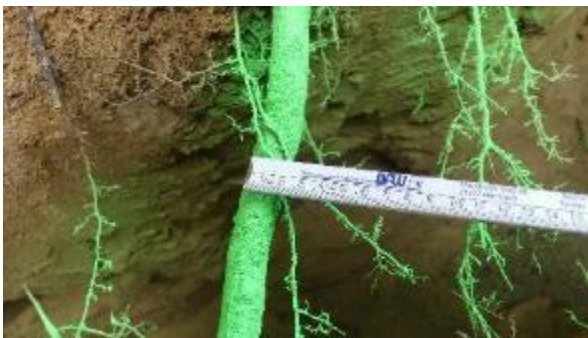
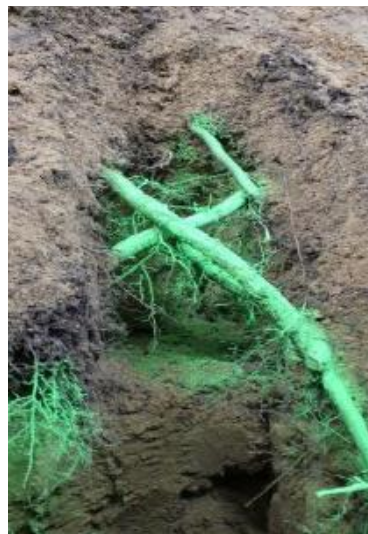
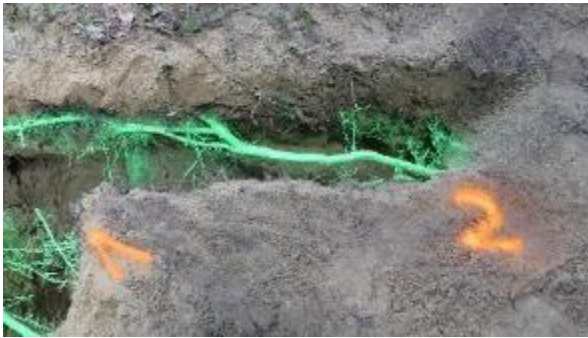
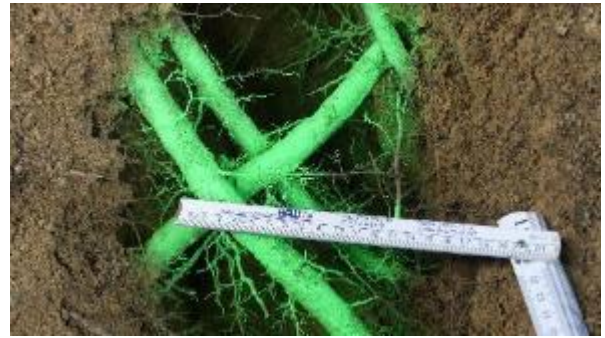
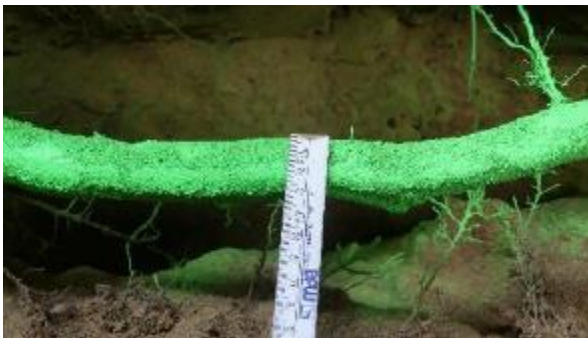
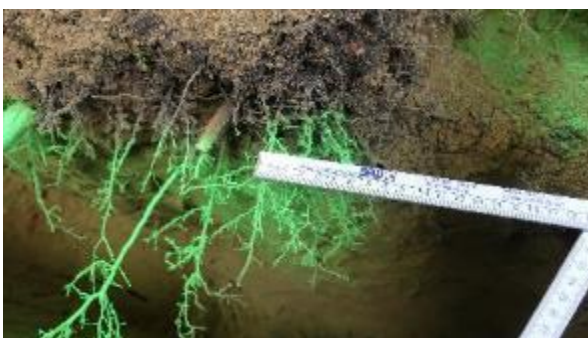
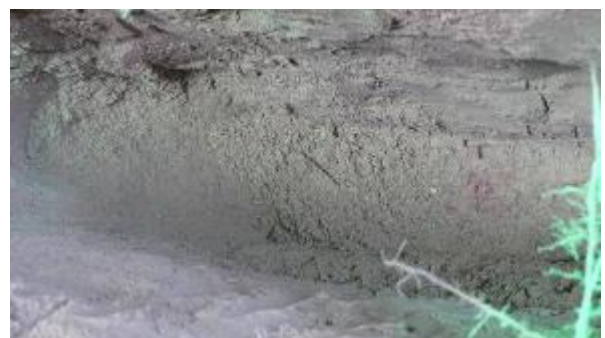
Es wurde nur Wurzelwerk bis -25 cm Tiefe vorgefunden. In tieferen Bodenregionen wurde kein Wurzelwerk ermittelt.

Es sind sehr oberflächennah in -5 bis -8 cm Tiefe 3 Wurzeln bis 2 cm Durchmesser vorgefunden worden. Ansonsten nur geringfügiges Feinwurzelwerk.

Oberflächennahe Wurzeln
Foto erstellt durch Eckhard Zemke

Wurzel bis 3 cm Ø
Foto erstellt durch Eckhard Zemke

Sandboden in 140 cm Tiefe
Foto erstellt durch Eckhard Zemke

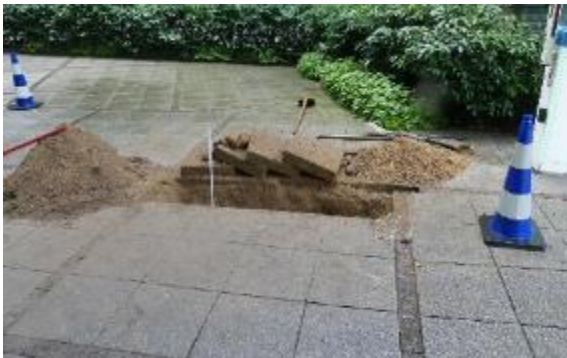
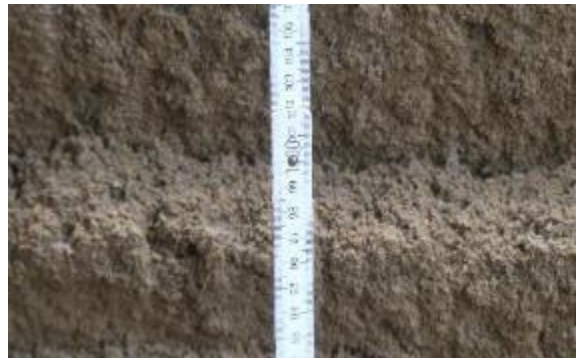
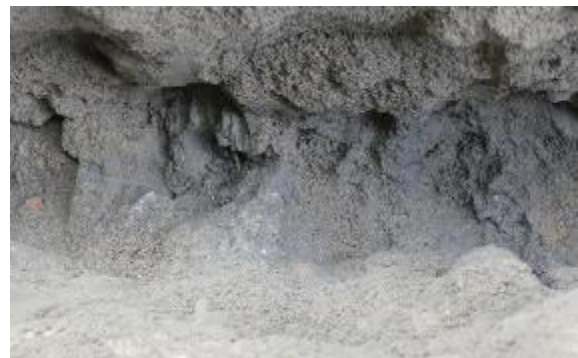
Tragschichtmaterial für Betonplatten, dann sandiger leicht anehmiger Boden, mit Ziegel- und Betonbruch durchsetzt. Ab -60 cm deutlich anehmig und hochgradig verdichtet, schwer lösbar.

Es wurde kein Wurzelwerk der nebenstehenden Buchen vorgefunden, nicht einmal Feinst- und Feinwurzelwerk.

Stark verdichteter Boden
Foto erstellt durch Eckhard Zemke

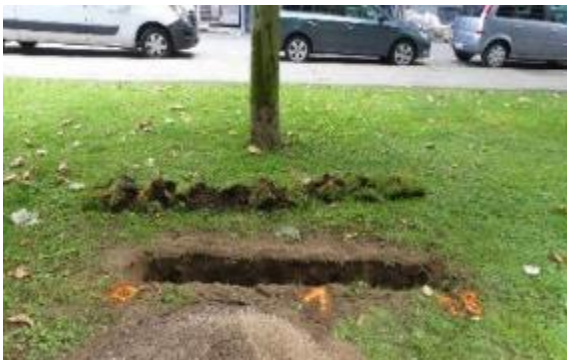
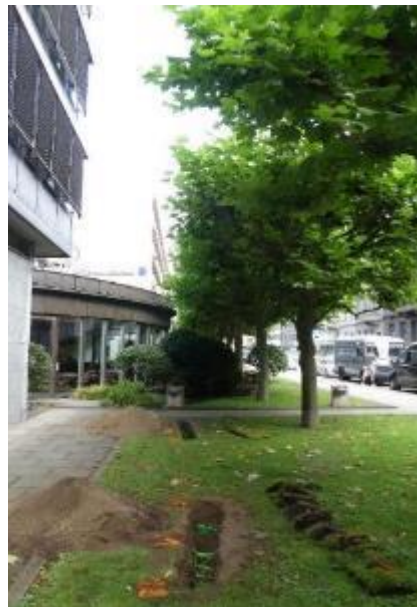
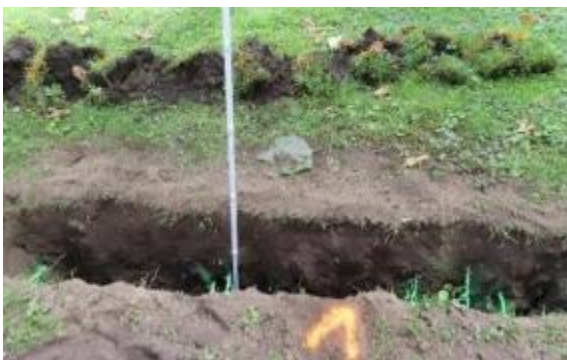
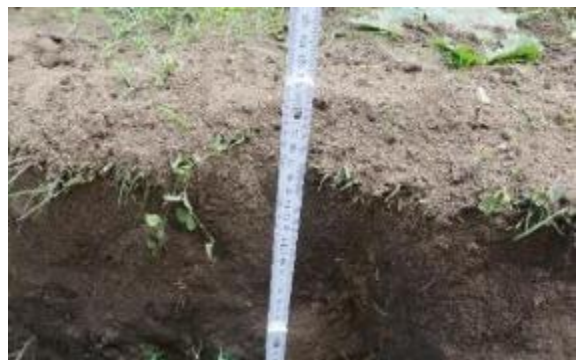
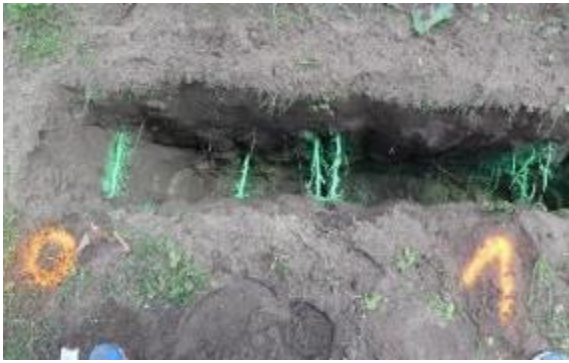
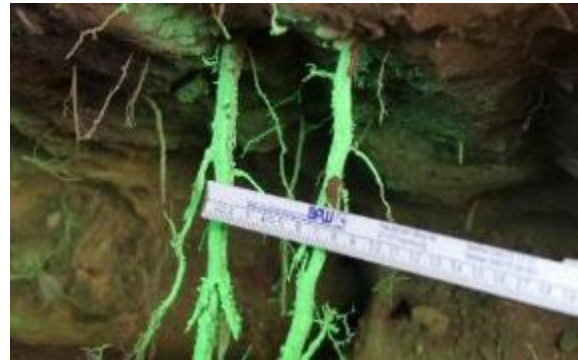
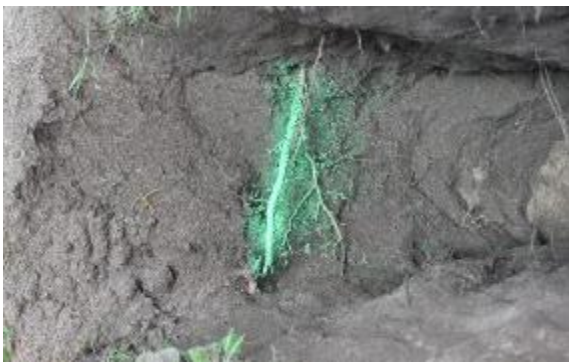
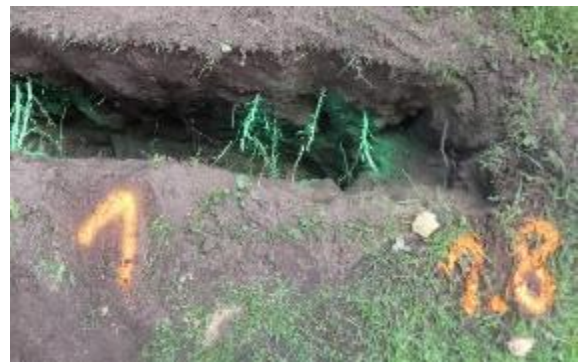
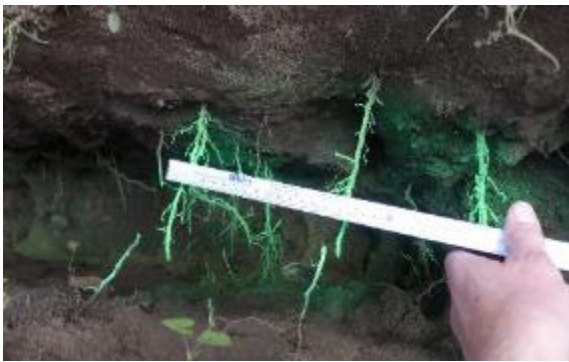
Es wurde nur sektorales Feinwurzelsystem bis 7 mm Stärke vorgefunden (3 Wurzeln).

Sektorale Feinwurzeln
Foto erstellt durch Eckhard Zemke

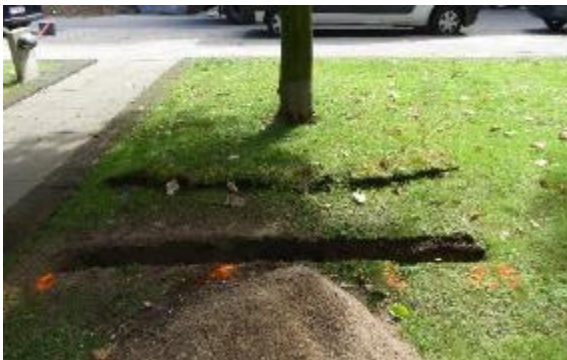
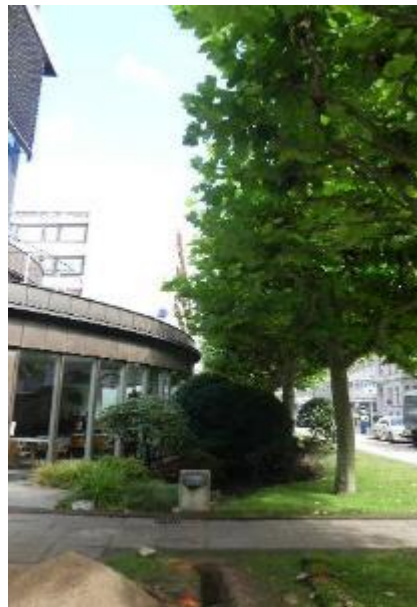
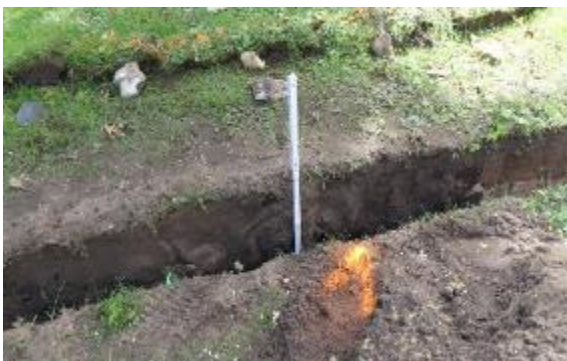
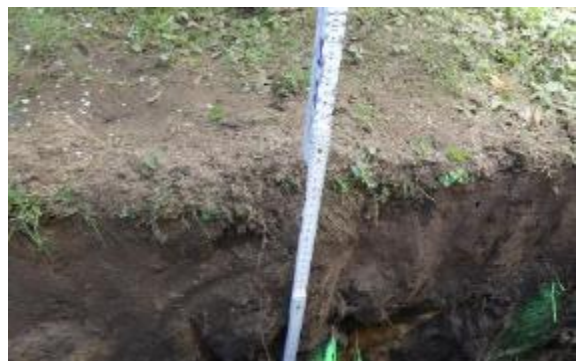
Es wurde nur sektorales Feinwurzelwerk bis in 60 cm Tiefe vorgefunden.

Zwei Wurzeln mit 5 mm Durchmesser, ansonsten nur marginales Feinwurzelwerk.

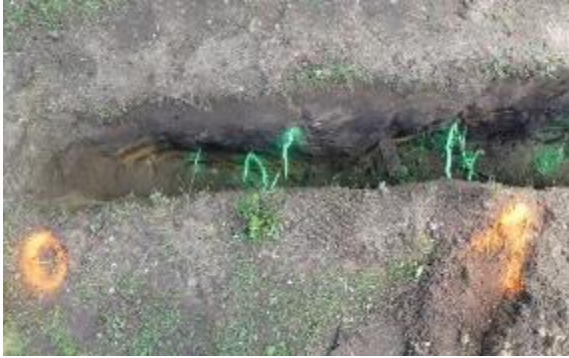
0 bis 1 m
Foto erstellt durch Eckhard Zemke

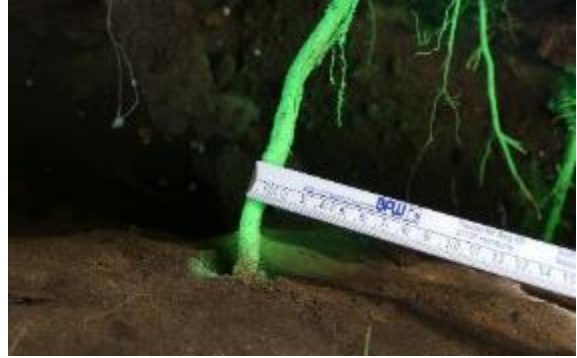
Nur Feinwurzelsystem
Foto erstellt durch Eckhard Zemke

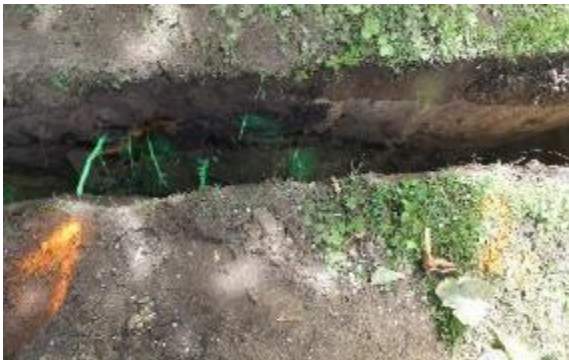
1 bis 2 m
Foto erstellt durch Eckhard Zemke

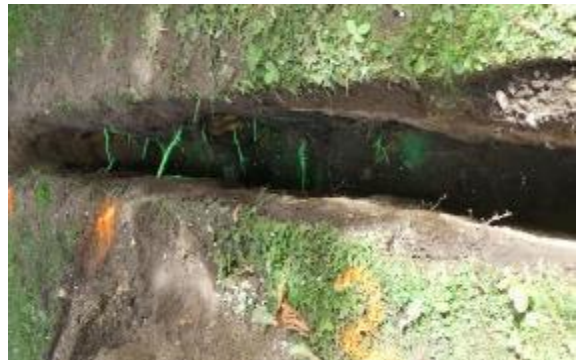
Nur sektorales Wurzelsystem
Foto erstellt durch Eckhard Zemke
