## Gutachten

Nr. SH - 23 / 11 vom 07.03.2023, aktualisiert 04.05.2024

zum Zustand und zur Erhaltungswürdigkeit des vom  
Neubauprojekt potentiell betroffenen Baumbestands

| <b>Bauvorhaben:</b> | Quartier Wandsbek Markt in Hamburg,<br>Bereich Kaufhaus |

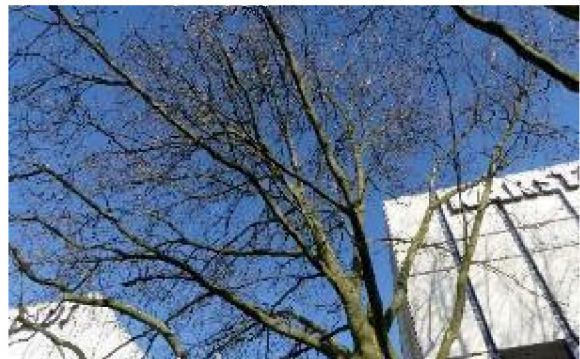
Kronenaufbau

| Bemerkungen: | <ul style="list-style-type: none"><li>– Bestandteil einer Platanen-Dreiergruppe.</li><li>– Einseitige Krone aufgrund Wuchskonkurrenz nebenstehender Bäume.</li><li>– In 9,0 m Höhe verwachsener Stammriss mit nässender Wunde.</li></ul> | | |

- Der Baum steht in einem Betonring mit 180 cm Durchmesser.
- Die Wurzeln sind bereits in nebenliegende Flächen eingewachsen und haben zu Belagsanhebungen geführt.
- Pflanzjahr 1978
- FÄLLUNG FÜR GEBÄUDEABBRUCH

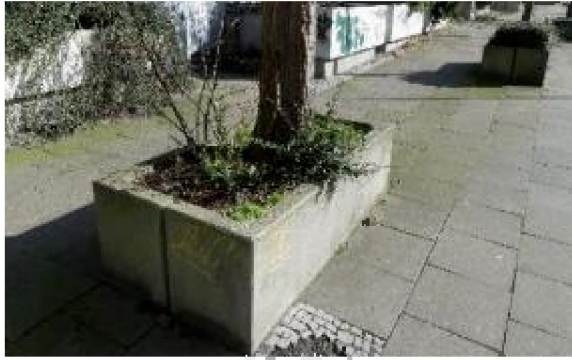
**Standortsituation**

| Bemerkungen: | <ul style="list-style-type: none"> <li>– Der Baum weist starke Degenerationserscheinungen auf.</li> <li>– In 2,2 m Höhe einfallende Stammwunde, noch bruchsfest.</li> <li>– FÄLLUNG FÜR GEBÄUDEABBRUCH</li> </ul> | | |

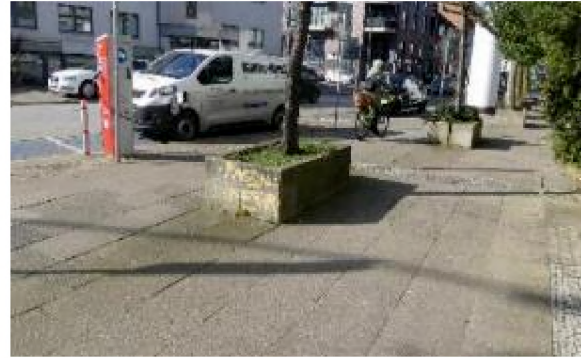
**Standortsituation**

| Bemerkungen: | <ul style="list-style-type: none"><li>- Der Baum steht in einer erhöhten Baumscheibe, eingefasst mit Winkelstützwänden, 2,0 x 1,0 m.</li><li>- Der Baum zeigt deutliche Degenerationserscheinungen.</li><li>- Pflanzjahr 1981.</li><li>- FÄLLUNG FÜR GEBÄUDEABBRUCH</li></ul> | | |

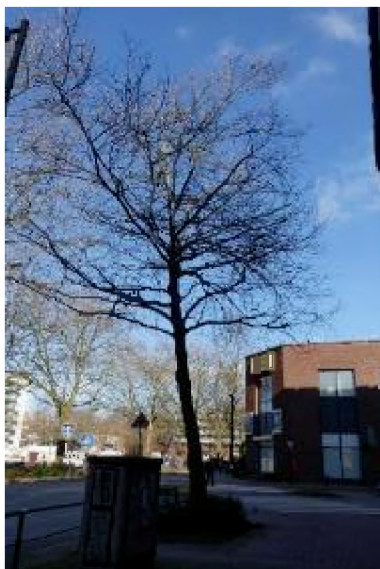
**Ansicht / Habitus**

| Bemerkungen: | <ul style="list-style-type: none"> <li>– Der Baum steht in einer Baumscheibe, 2,0 x 4,0 m.</li> <li>– In nebenliegenden Flächen sind Belagsanhebungen, resultierend aus Wurzeleinwachsungen, erkennbar.</li> <li>– Auf Gebäudeseite sind leichte Rückschnittmaßnahmen zur Gebäudefreihaltung durchgeführt worden.</li> <li>– Pflanzjahr 1990.</li> <li>– FÄLLUNG FÜR GEBÄUDEABBRUCH</li> </ul> | | |

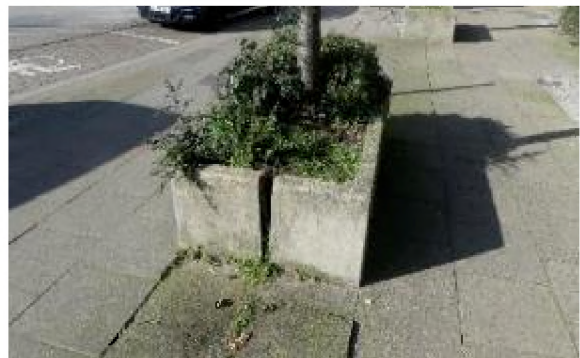
Standortsituation

| Bemerkungen: | <ul style="list-style-type: none"><li>- Der Baum steht in einer erhöhten Baumscheibe, mit Winkelstützwänden eingefasst, 2,0 x 1,0 m.</li><li>- Insgesamt eine stark zerklüftete Kronenarchitektur.</li><li>- Pflanzjahr 1990.</li><li>- FÄLLUNG FÜR GEBÄUDEABBRUCH</li></ul> | | |

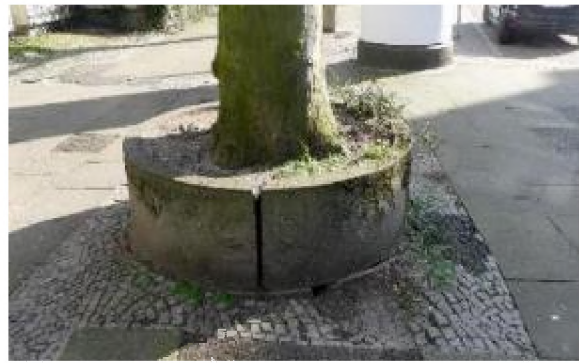
**Standortsituation**

| Bemerkungen: | <ul style="list-style-type: none"> <li>– Bestandteil einer Platanen-Dreiergruppe.</li> <li>– Sehr einseitige Krone aufgrund Wuchskonkurrenz.</li> <li>– Der Baum ist ehemals in 6,0 bis 8,0 m Höhe gekappt worden und wieder durchgetrieben, daher eine sehr fototroph entwickelte Krone.</li> <li>– Der Baum steht in einem Betonring mit 180 cm Durchmesser.</li> <li>– Die Wurzeln sind in nebenliegende Belagsflächen eingewachsen und beginnen diese anzuheben.</li> <li>– Pflanzjahr 1973.</li> <li>– FÄLLUNG FÜR GEBÄUDEABBRUCH</li> </ul> | | |

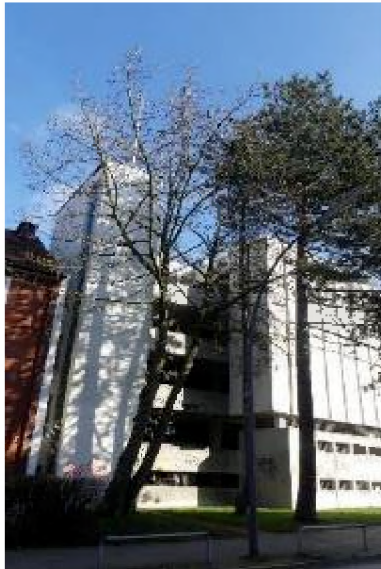
**Krone**

| Bemerkungen: | <ul style="list-style-type: none"><li>- Der Stamm gabelt in 50 cm Höhe.</li><li>- Einseitige Krone aufgrund Rückschnittmaßnahmen zur Gebäudefreihaltung.</li><li>- Astungswunden, größtenteils einfaulend.</li><li>- Reibende und scheuernde Äste in der Krone.</li><li>- Pflanzjahr 1978.</li><li>- FÄLLUNG FÜR GEBÄUDEABBRUCH</li></ul> | | |

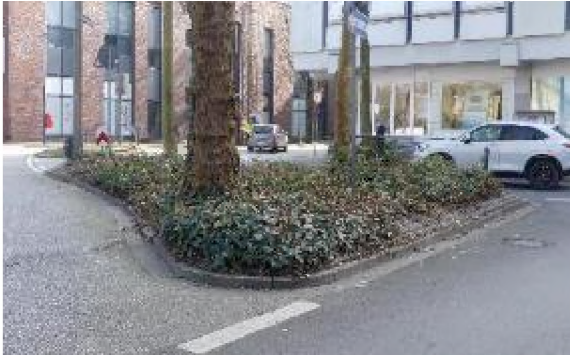
**Standortsituation**

| Bemerkungen: | <ul style="list-style-type: none"><li>– Der Baum ist Bestandteil einer Platanen-Dreiergruppe und ist in dieser dominant gewachsen.</li><li>– Der Baum steht in einer dreieckigen Verkehrsinsel.</li><li>– Trotz eingeschränkter Standortbedingungen gleichmäßig und vital entwickelter Baum.</li></ul> | | |

- Im nebenliegenden Straßen-Asphaltbelag sind Belagsanhebungen und Bordsteinverwerfungen, resultierend aus Wurzeleinwachsungen, erkennbar.
- Pflanzjahr 1977.

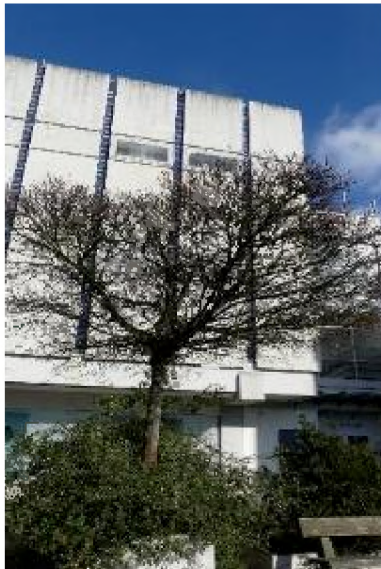
Ansicht / Habitus

| Bemerkungen: | <ul style="list-style-type: none"><li>- Der Baum steht erhöht in einem Pflanzkübel aus Winkelstützwänden.</li><li>- FÄLLUNG FÜR GEBÄUDEABBRUCH</li></ul> | | |

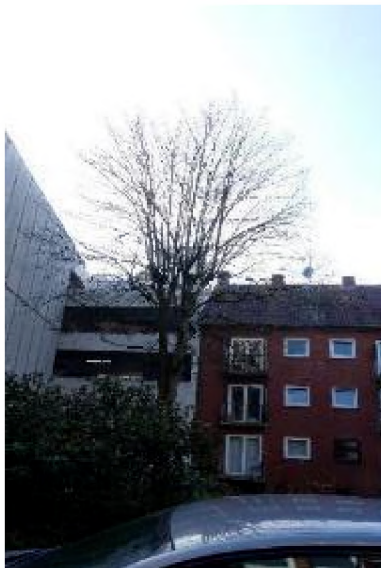
Ansicht / Habitus

| Bemerkungen: | <ul style="list-style-type: none"><li>– Der Stamm gabelt in 50 cm Höhe, der Hauptstämmeling gabelt nochmals in 3,0 m Höhe.</li><li>– Der Baum wurde ehemals in rund 8,0 m Höhe gekappt und ist mit einer gleichmäßigen Kronenform wieder durchgetrieben.</li></ul> | | |
