- Endbericht -

Bezirk Mitte (Hamburg)
Fachamt für Stadt- und Landschaftsplanung, Bebauungsplanung
Caffamacherreihe 1-3
20355 Hamburg

Evers & Küssner Stadtplaner Part GmbB Ferdinand-Beit-Straße 7b 20099 Hamburg

Berichtsstand: 19.11.2019

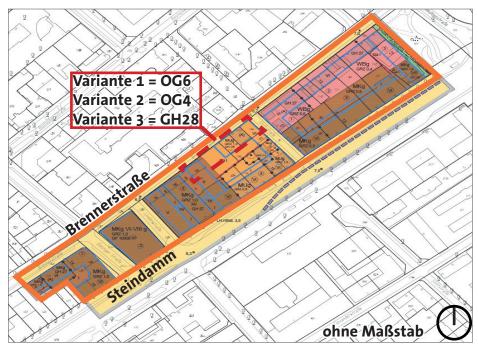
Abb. 01: Lageplan des Untersuchungsgebietes (Variante 1)

- Abb. 01: Lageplan des Untersuchungsgebietes (Variante 1)
 Bebauungsplan St. Georg 43 von der Freien und Hansestadt
 Hamburg, Bezirk Mitte, Stand: November 2018.

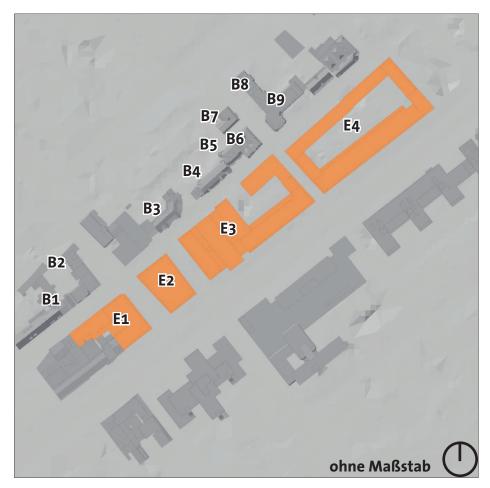
Abb. 02: Gebäudenummerierung - Bsp. Variante 1

- Abb. 02: Gebäudenummerierung Bsp. Variante 1
 Eigene Darstellung auf Grundlage vom Bebauungsplan St.
 Georg 43 von der Freien und Hansestadt Hamburg, Bezirk
 Mitte, Stand: November 2018.

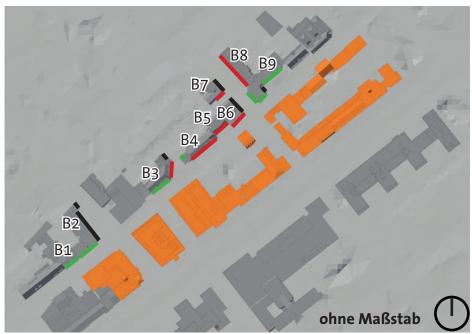
Abb. 03: Gebäudenummerierung - St. Georg 43 - Bestand - 17. Januar

- Abb. 03: Gebäudenummerierung St. Georg 43 Bestand 17. Januar Eigene Darstellung auf Grundlage vom Bebauungsplan St. Georg 43 von der Freien und Hansestadt Hamburg, Bezirk Mitte, Stand: November 2018.

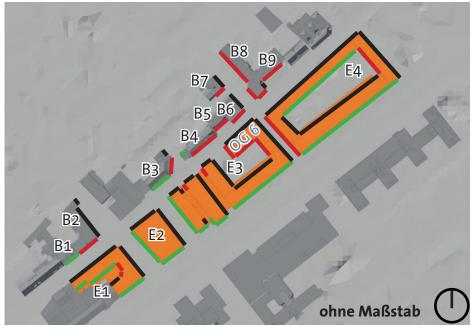
Abb. 04: Gebäudenummerierung - St. Georg 43 - Variante 1 - 17. Januar

- Abb. 04: Gebäudenummerierung St. Georg 43 Variante 1 17. Januar Eigene Darstellung auf Grundlage vom Bebauungsplan St. Georg 43 von der Freien und Hansestadt Hamburg, Bezirk Mitte, Stand: November 2018.

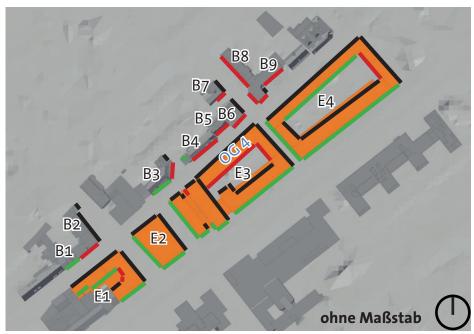
Abb. 05: Gebäudenummerierung - St. Georg 43 - Variante 2- 17. Januar

- Abb. 05: Gebäudenummerierung St. Georg 43 Variante 2 17. Januar Eigene Darstellung auf Grundlage vom Bebauungsplan St. Georg 43 von der Freien und Hansestadt Hamburg, Bezirk Mitte, Stand: November 2018.

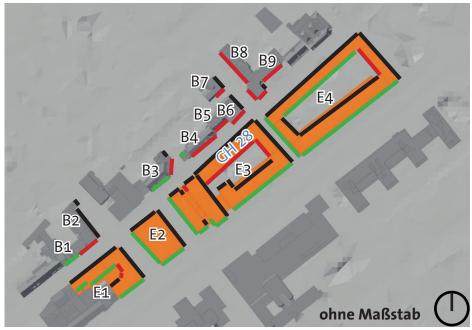
Abb. 06: Gebäudenummerierung - St. Georg 43 - Variante 3 - 17. Januar

- Abb. 06: Gebäudenummerierung St. Georg 43 Variante 3 17. Januar Eigene Darstellung auf Grundlage vom Bebauungsplan St. Georg 43 von der Freien und Hansestadt Hamburg, Bezirk Mitte, Stand: November 2018.

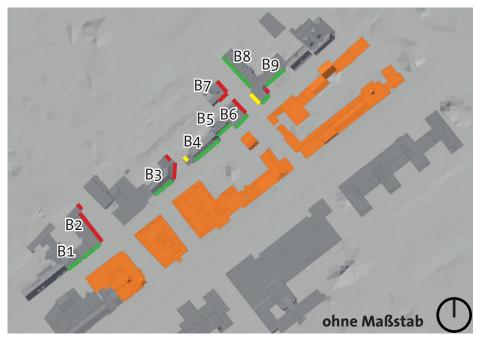
Abb. 07: Gebäudenummerierung - St. Georg 43 - Bestand - 20. März

- Abb. 07: Gebäudenummerierung St. Georg 43 Bestand 20. März Eigene Darstellung auf Grundlage vom Bebauungsplan St. Georg 43 von der Freien und Hansestadt Hamburg, Bezirk Mitte, Stand: November 2018.

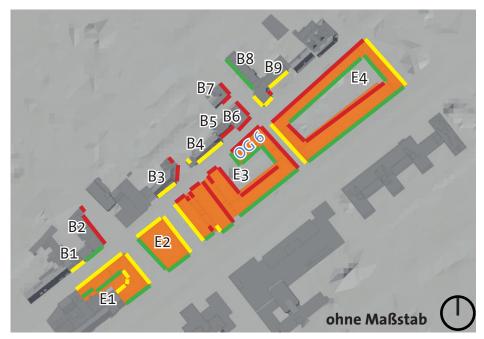
Abb. 08: Gebäudenummerierung - St. Georg 43 - Variante 1 - 20. März

- Abb. 08: Gebäudenummerierung St. Georg 43 Variante 1 20. März Eigene Darstellung auf Grundlage vom Bebauungsplan St. Georg 43 von der Freien und Hansestadt Hamburg, Bezirk Mitte, Stand: November 2018.

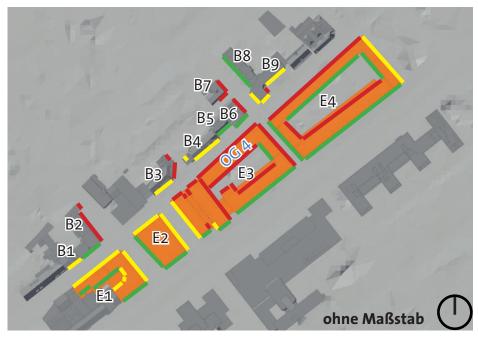
Abb. 09: Gebäudenummerierung - St. Georg 43 - Variante 2- 20. März

- Abb. 09: Gebäudenummerierung St. Georg 43 Variante 2 20. März Eigene Darstellung auf Grundlage vom Bebauungsplan St. Georg 43 von der Freien und Hansestadt Hamburg, Bezirk Mitte, Stand: November 2018.

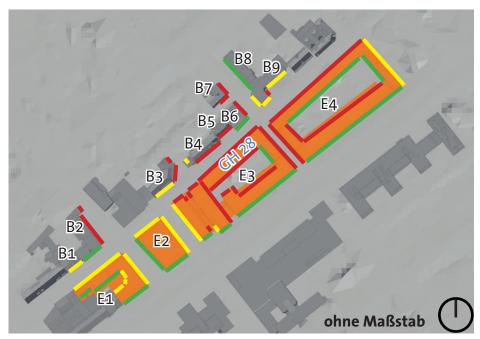
Abb. 10: Gebäudenummerierung - St. Georg 43 - Variante 3 - 20. März

DIN-Wert größtenteils eingehalten (>4h)
OVG-Wert größtenteils eingehalten (>2h)
OVG-Wert größtenteils nicht eingehalten (<2h)

- Abb. 10: Gebäudenummerierung St. Georg 43 Variante 3 20. März Eigene Darstellung auf Grundlage vom Bebauungsplan St. Georg 43 von der Freien und Hansestadt Hamburg, Bezirk Mitte, Stand: November 2018.

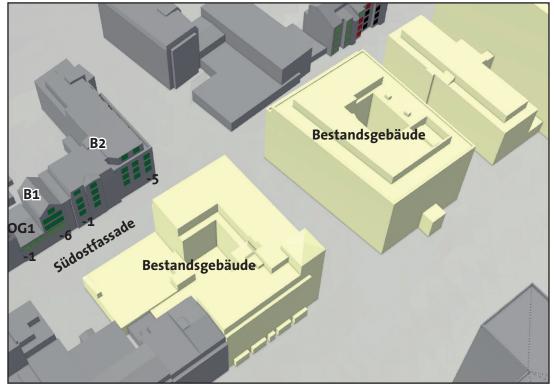
Abb. 13: Blickrichtung nach Nordwesten - Bestand - B1, B2, E1, E2 am 17.01.

- Abb. 11: Gebäudenummerierung Bsp. Variante 1
 Eigene Darstellung auf Grundlage vom Bebauungsplan St.
 Georg 43 von der Freien und Hansestadt Hamburg, Bezirk
 Mitte, Stand: November 2018.
- Abb. 12: Gebäudenummerierung Bsp. Variante 1
 Eigene Darstellung auf Grundlage vom Bebauungsplan St.
 Georg 43 von der Freien und Hansestadt Hamburg, Bezirk
 Mitte, Stand: November 2018.
- Abb. 13: Blickrichtung nach Nordwesten Bestand B1, B2, E1, E2 am 17.01.

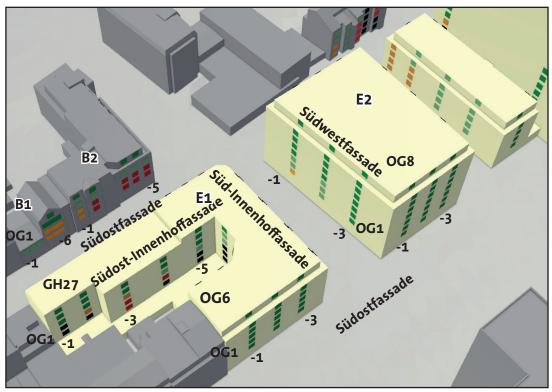
Abb. 14: Blickrichtung nach Nordwesten - Variante 1 - B1, B2, E1, E2 am 17.01.

Eigene Darstellung auf Grundlage vom Bebauungsplan St. Georg 43 von der Freien und Hansestadt Hamburg, Bezirk Mitte, Stand: November 2018.
- Abb. 14: Blickrichtung nach Nordwesten Variante 1 B1, B2, E1, E2 am 17.01.

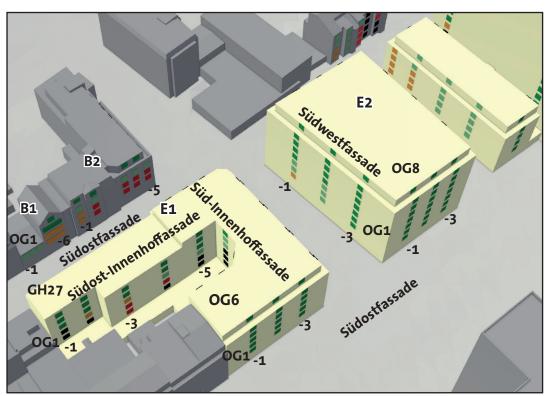
Abb. 15: Blickrichtung nach Nordwesten - Variante 2 - B1, B2, E1, E2 am 17.01.

Eigene Darstellung auf Grundlage vom Bebauungsplan St. Georg 43 von der Freien und Hansestadt Hamburg, Bezirk Mitte, Stand: November 2018.
- Abb. 15: Blickrichtung nach Nordwesten Variante 2 B1, B2, E1, E2 am 17.01.

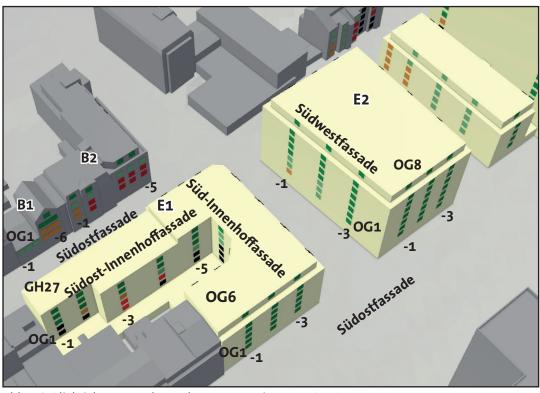
Abb. 16: Blickrichtung nach Nordwesten - Variante 3 - B1, B2, E1, E2 am 17.01.

Eigene Darstellung auf Grundlage vom Bebauungsplan St. Georg 43 von der Freien und Hansestadt Hamburg, Bezirk Mitte, Stand: November 2018.
- Abb. 16: Blickrichtung nach Nordwesten Variante 3 B1, B2, E1, E2 am 17.01.

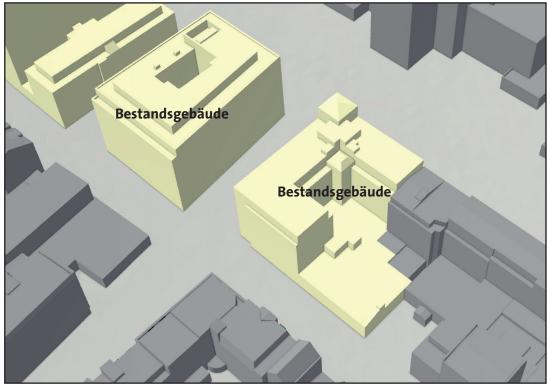
Abb. 17: Blickrichtung nach Osten - Bestand - E1, E2 am 17.01.

Eigene Darstellung auf Grundlage vom Bebauungsplan St. Georg 43 von der Freien und Hansestadt Hamburg, Bezirk Mitte, Stand: November 2018.
- Abb. 17: Blickrichtung nach Osten Bestand E1, E2 am 17.01.

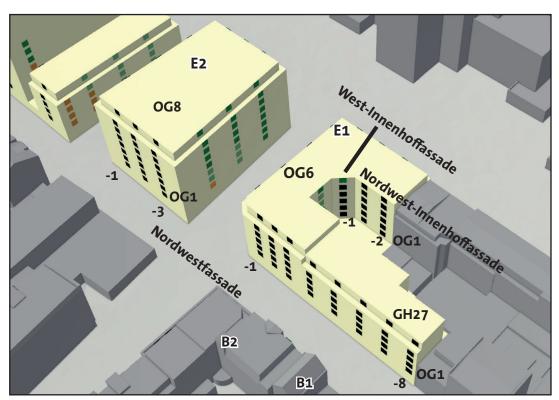
Abb. 18: Blickrichtung nach Osten - Variante 1 - E1, E2 am 17.01.

Eigene Darstellung auf Grundlage vom Bebauungsplan St. Georg 43 von der Freien und Hansestadt Hamburg, Bezirk Mitte, Stand: November 2018.
- Abb. 18: Blickrichtung nach Osten Variante 1 E1, E2 am 17.01.

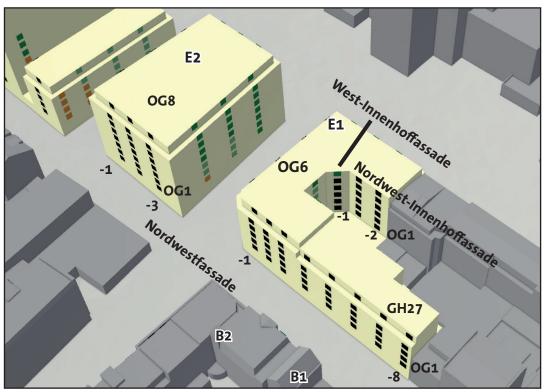
Abb. 19: Blickrichtung nach Osten - Variante 2 - E1, E2 am 17.01.

Eigene Darstellung auf Grundlage vom Bebauungsplan St. Georg 43 von der Freien und Hansestadt Hamburg, Bezirk Mitte, Stand: November 2018.
- Abb. 19: Blickrichtung nach Osten Variante 2 E1, E2 am 17.01.

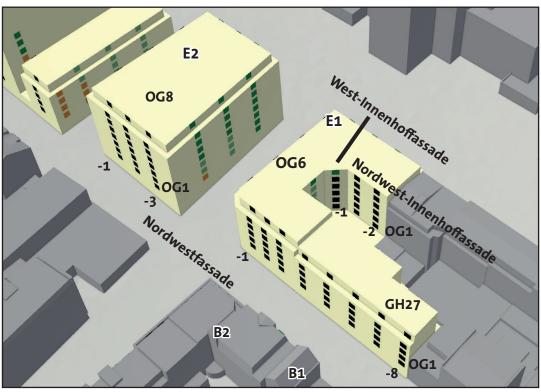
Abb. 20: Blickrichtung nach Osten - Variante 3 - E1, E2 am 17.01.

Abb. 20: Blickrichtung nach Osten - Variante 3 - E1, E2 am 17.01.

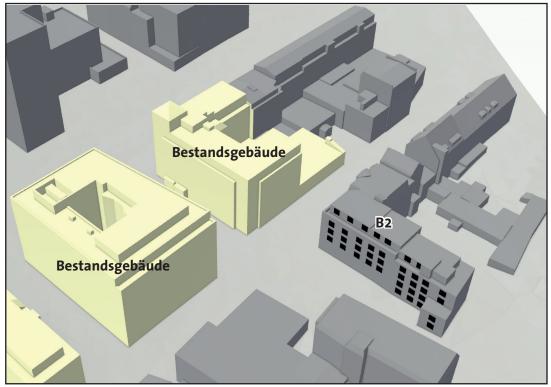
Abb. 21: Blickrichtung nach Süden - Bestand - B2, E1, E2 am 17.01.

Abb. 21: Blickrichtung nach Süden - Bestand - B2, E1, E2 am 17.01.

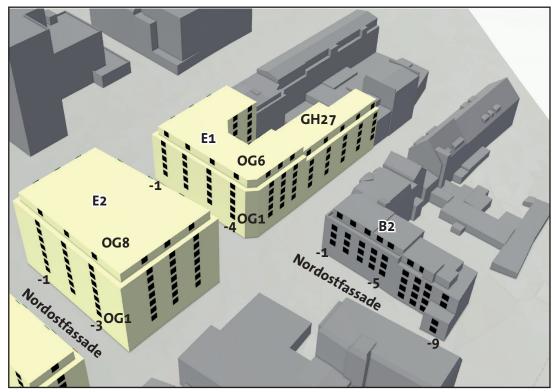
Abb. 22: Blickrichtung nach Süden - Variante 1 - B1, B2, E1, E2 am 17.01.

Abb. 22: Blickrichtung nach Süden - Variante 1 - B2, E1, E2 am 17.01.

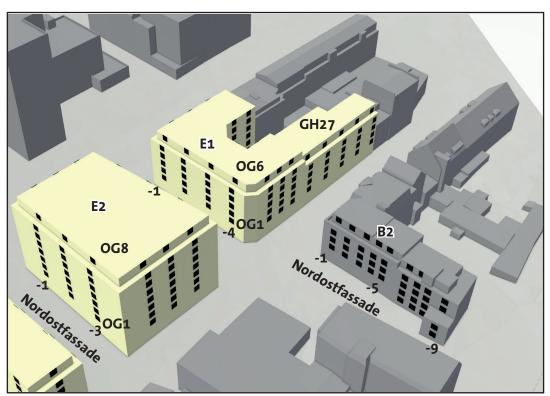
Abb. 23: Blickrichtung nach Süden - Variante 2 - B1, B2, E1, E2 am 17.01.

Abb. 23: Blickrichtung nach Süden - Variante 2 - B2, E1, E2 am 17.01.

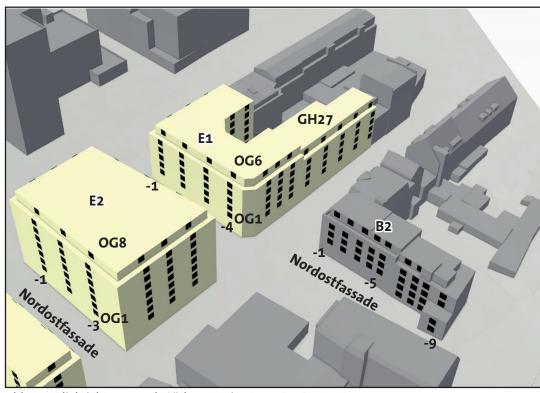
Abb. 24: Blickrichtung nach Süden - Variante 3 - B1, B2, E1, E2 am 17.01.

Abb. 24: Blickrichtung nach Süden - Variante 3 - B2, E1, E2 am 17.01.

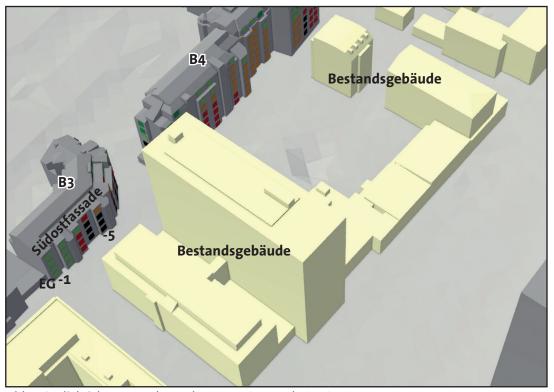
Abb. 26: Blickrichtung nach Nordwesten - Bestand - B3, B4, E3 am 17.01.

- Abb. 25: Gebäudenummerierung Bsp. Variante 1
 Eigene Darstellung auf Grundlage vom Bebauungsplan St.
 Georg 43 von der Freien und Hansestadt Hamburg, Bezirk
 Mitte, Stand: November 2018.
- Abb. 26: Blickrichtung nach Nordwesten Bestand B3, B4, E3 am 17.01.

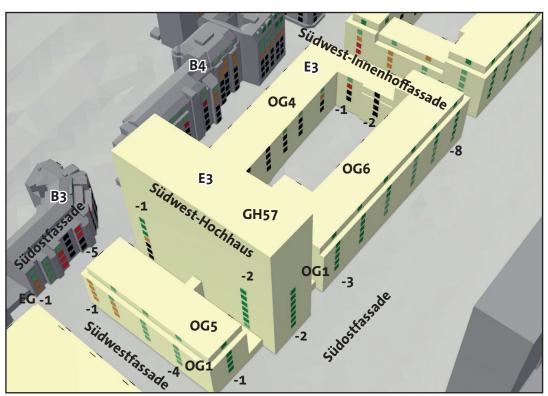
Abb. 28: Blickrichtung nach Nordwesten - Variante 2 - B3, B4, E3 am 17.01.

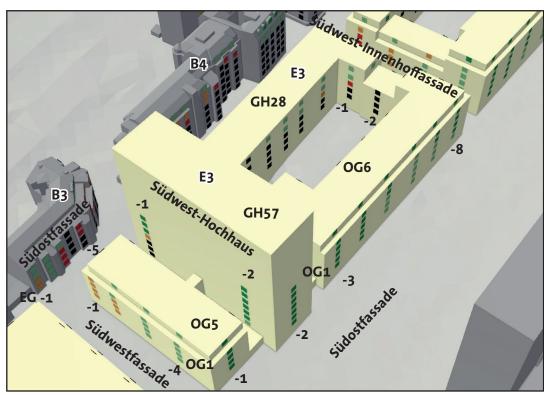
Abb. 29: Blickrichtung nach Nordwesten - Variante 3 - B3, B4, E3 am 17.01.

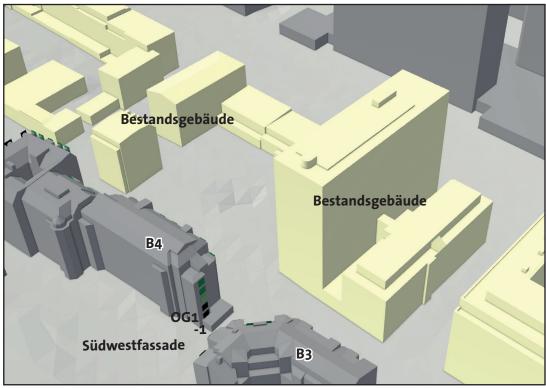
Abb. 31: Blickrichtung nach Osten - Bestand - B4, E3 am 17.01.

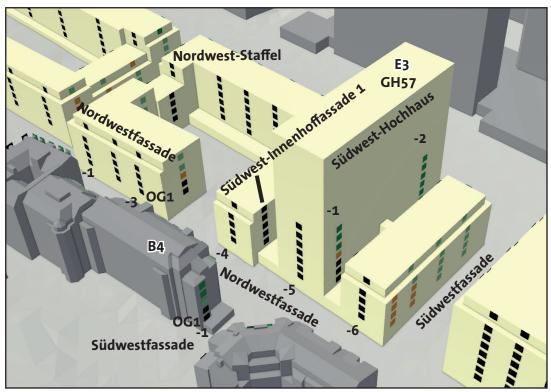
Abb. 32: Blickrichtung nach Osten - Variante 1 - B4, E3 am 17.01.

Die Südwest-Innenhoffassade 1 (Gebäude E3; Abb. 32) wird nicht beschienen.

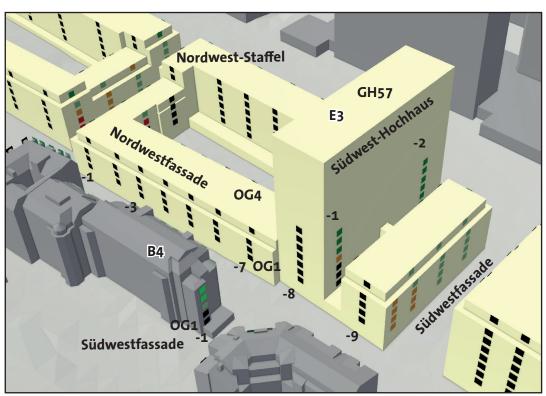
Abb. 33: Blickrichtung nach Osten - Variante 2 - B4, E3 am 17.01.

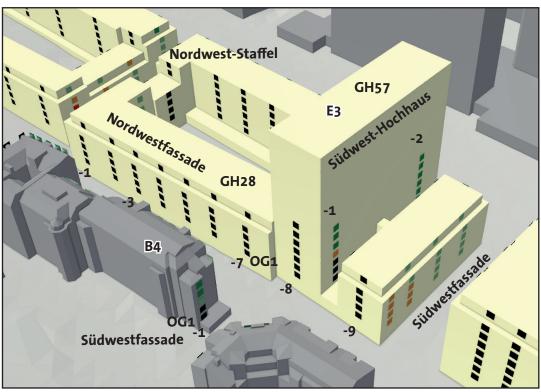
Abb. 34: Blickrichtung nach Osten - Variante 3 - B4, E3 am 17.01.

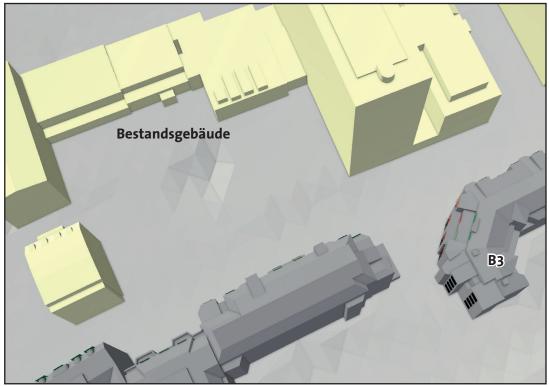
Abb. 36: Blickrichtung nach Osten - Bestand - E3 am 17.01.

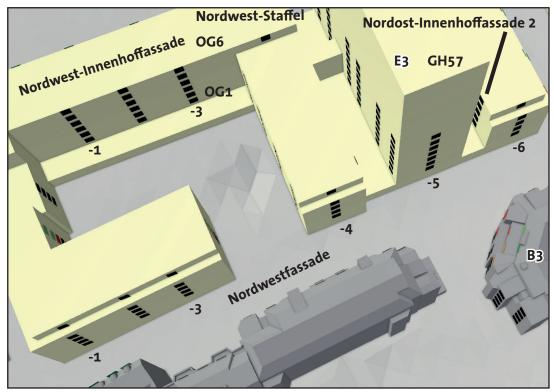
Abb. 37: Blickrichtung nach Osten - Variante 1 - E3 am 17.01.

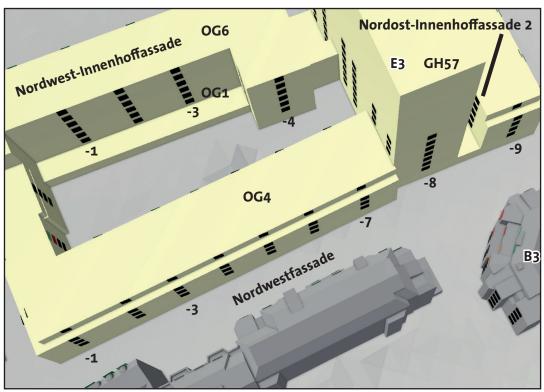
Abb. 38: Blickrichtung nach Osten - Variante 2 - E3 am 17.01.

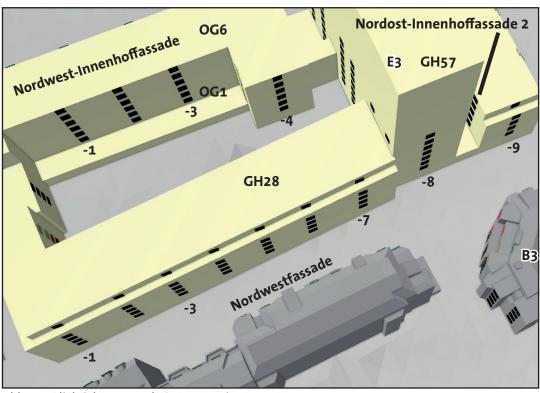
Abb. 39: Blickrichtung nach Osten - Variante 3 - E3 am 17.01.

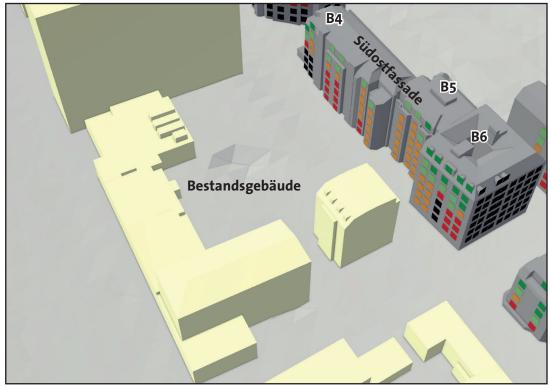
Abb. 41: Blickrichtung nach Westen - Bestand - B4, B5, B6, E3 am 17.01.

Die Südostfassaden der Gebäude B4-B6 werden ähnlich wie bei der Variante 1 besonnt. Lediglich wird der obere Bereich (überwiegend 5. und 6. Obergeschoss) DIN-konform (1 h) zwischen 60 und 155 Minuten beschienen. Der Großteil der Südostfassaden (B4-B6) werden nicht DIN-konform (0 bis 55 Minuten) beschienen. Die Südost-Innenhoffassade wird ähnlich wie in der Variante 1 überwiegend ab dem 4. OG DIN-konform (1 h) beschienen. Es werden Werte zwischen 75 und 85 Minuten erreicht.

Abb. 41: Blickrichtung nach Westen - Bestand - B4, B5, B6, E3 am 17.01.

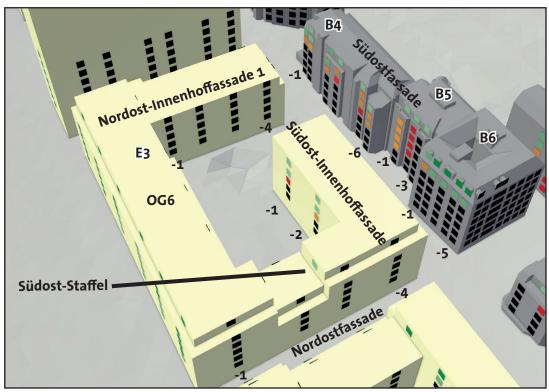
Abb. 42: Blickrichtung nach Westen - Variante 1 - B4, B5, B6, E3 am 17.01.

Abb. 42: Blickrichtung nach Westen - Variante 1 - B4, B5, B6, E3 am 17.01.

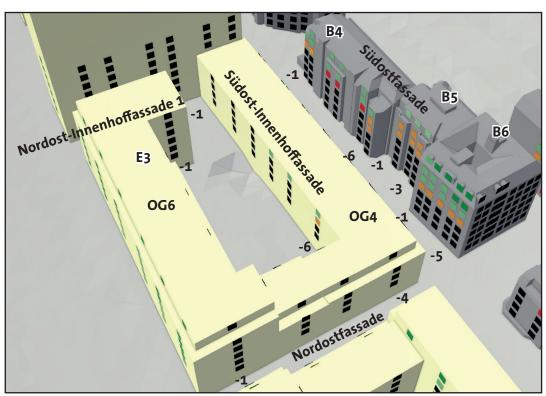
Abb. 43: Blickrichtung nach Westen - Variante 2 - B4, B5, B6, E3 am 17.01.

Abb. 43: Blickrichtung nach Westen - Variante 2 - B4, B5, B6, E3 am 17.01.

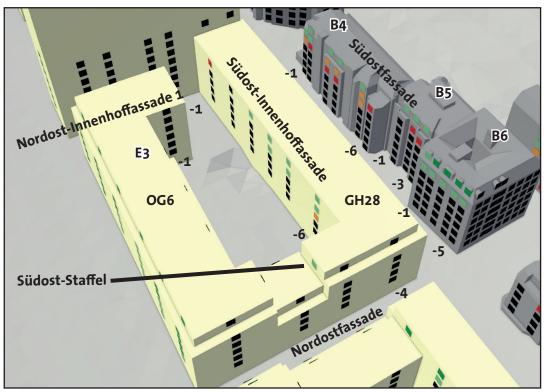
Abb. 44: Blickrichtung nach Westen - Variante 3 - B4, B5, B6, E3 am 17.01.

Abb. 44: Blickrichtung nach Westen - Variante 3 - B4, B5, B6, E3 am 17.01.

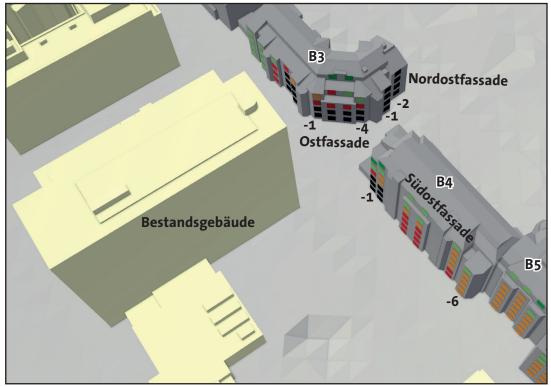
Abb. 46: Blickrichtung nach Westen - Bestand - B3, B4, B5, E3 am 17.01.

In der Bestandssituation wird die Ostfassade des Gebäudes B3 lediglich das 4. OG (Beobachtungsreihe zwei; 135 Minuten), 3. und 4. OG (Beobachtungsreihe drei; 95 bis 130 Minuten) und 3. OG (Beobachtungsreihe vier; 80 Minuten) DIN-konform beschienen. Der untere Bereich der Ostfassade sowie die Nordfassade werden nicht DIN-konform besonnt. Besonders die Nordfassade kann aufgrund des natürlichen Sonnenverlaufes nicht am 17. Januar beschienen werden.

Abb. 46: Blickrichtung nach Westen - Bestand - B3, B4, B5, E3 am 17.01.

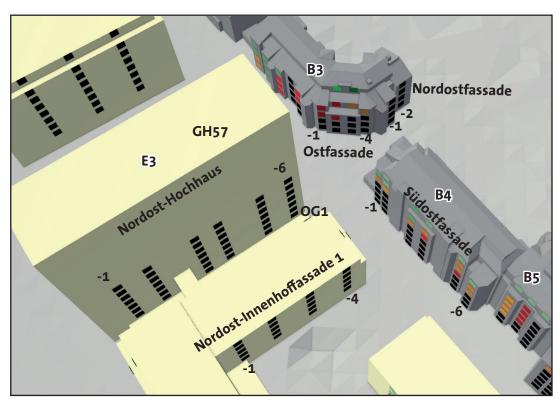
Abb. 47: Blickrichtung nach Westen - Variante 1 - B3, B4, B5, E3 am 17.01.

In der Variante 1 wird am 17. Januar die Ostfassade des Gebäudes B3 ab dem 4. Obergeschoss (Beobachtungsreihen zwei und drei) DIN-konform (1 h) zwischen 115 und 130 Minuten besonnt. Der untere Fassadenbereich wird zwischen 0 und 55 Minuten nicht DIN-konform (1 h) beschienen. Wie auch in der Bestandssituation so kann die Nordfassade nicht besonnt werden. Dies gilt auch für die Nordost-Hochhausfassade sowie Nordost-Innenhoffassade 1 des Gebäudes E3.

Abb. 47: Blickrichtung nach Westen - Variante 1 - B3, B4, B5, E3 am 17.01.

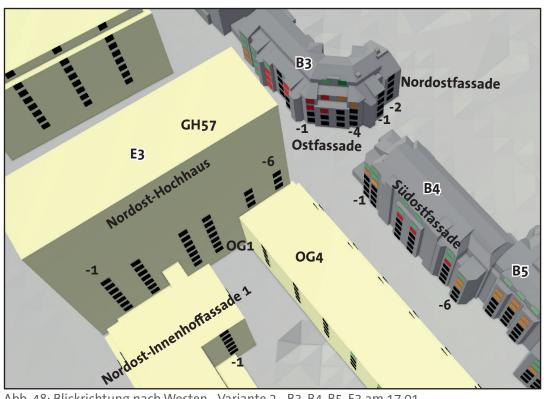
Abb. 48: Blickrichtung nach Westen - Variante 2 - B3, B4, B5, E3 am 17.01.

Die Variante 2 wird wie die Variante 1 identisch besonnt.

Abb. 48: Blickrichtung nach Westen - Variante 2 - B3, B4, B5, E3 am 17.01.

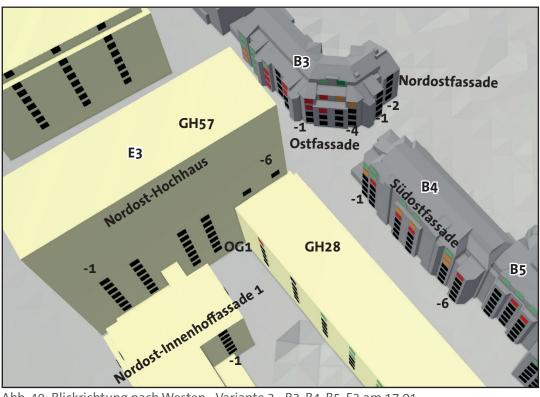
Abb. 49: Blickrichtung nach Westen - Variante 3 - B3, B4, B5, E3 am 17.01.

Auch die Variante 3 wird wie die Varianten 1 und 2 identisch beschienen.

Abb. 49: Blickrichtung nach Westen - Variante 3 - B3, B4, B5, E3 am 17.01.

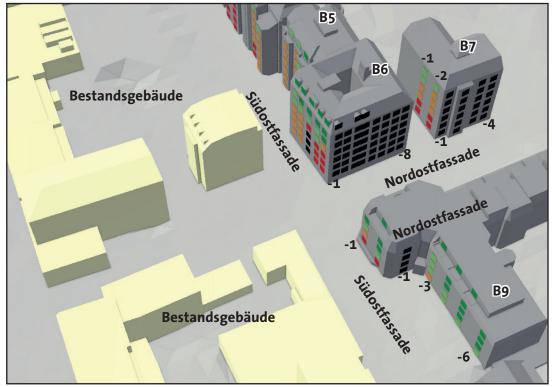
Abb. 51: Blickrichtung nach Südwesten - Bestand - B6, B7, B9 E3, E4 am 17.01.

In der Bestandssituation wird bei dem Gebäude B7 die Südostfassade ab dem 4. OG (Beobachtungsreihe eins) bzw. ab dem 5. OG (Beobachtungsreihe zwei) DIN-konform zwischen 65 und 100 Minuten beschienen. Die Südostfassade des Gebäudes B9 wird überwiegend DIN-konform (1 h) bis zu 255 Minuten besonnt. Lediglich das Erdgeschoss der Beobachtungsreihen eins bis drei sowie das 1. Obergeschoss der Beobachtungsreihe eins werden nicht DIN-konform zwischen 15 und 50 Minuten besonnt. Die Nordfassaden der Gebäude B6, B7 und B9 können aufgrund des natürlichen Sonnenverlaufes nicht beschienen werden.

Abb. 51: Blickrichtung nach Südwesten - Bestand - B6, B7, B9, E3, E4 am 17.01.

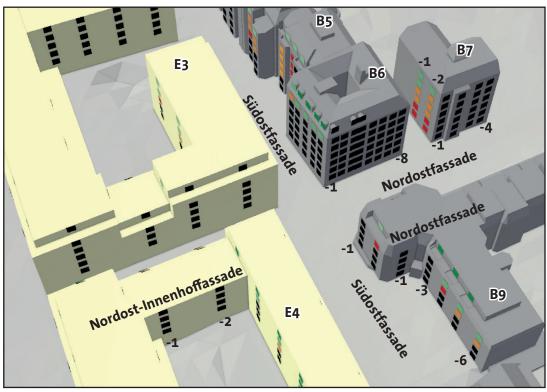
Abb. 52: Blickrichtung nach Südwesten - Variante 1 - B6, B7, B9 E3, E4 am 17.01.

In der Variante 1 ist bei Gebäude B7 (Südostfassade) keine Veränderung zu der Bestandssituation beobachtet worden. Lediglich bei Gebäude B9 ist an der Südostfassade eine Abnahme der Besonnungszeit von bis zu 100 Prozent zu erkennen. Eine DINkonforme Besonnung (mind. 1 h) ist im 4. OG (Beobachtungsreihe eins bis drei) sowie ab dem 3. OG (Beobachtungsreihe vier bis sechs) zu beobachten und erreichen Werte zwischen 90 und 200 Minuten. Wie in der Bestandssituation können auch in der Variante 1 die Nordfassaden (B6, B7, B9 und E4) nicht besonnt werden.

Abb. 52: Blickrichtung nach Südwesten - Variante 1 - B6, B7, B9, E3, E4 am 17.01.

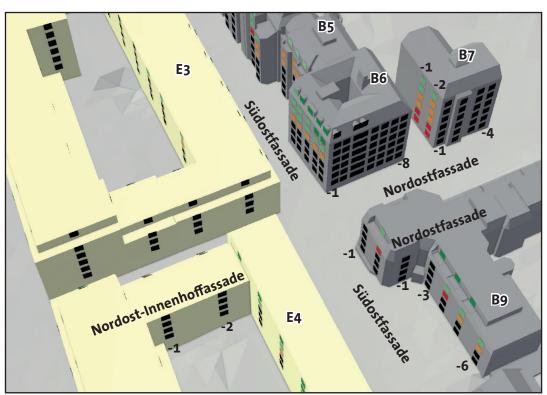
Abb. 53: Blickrichtung nach Südwesten - Variante 2 - B6, B7, B9 E3, E4 am 17.01.

In der Variante 2 sind keine Veränderungen zu der Variante 1 zu beoachten.

Abb. 53: Blickrichtung nach Südwesten - Variante 2 - B6, B7, B9, E3, E4 am 17.01.

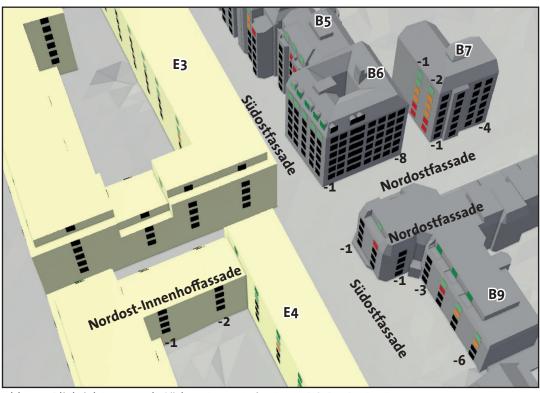
Abb. 54: Blickrichtung nach Südwesten - Variante 3 - B6, B7, B9 E3, E4 am 17.01.

Wie auch in der Varianten 2, so ist auch in der Variante 3 keine Veränderung zu der Variante 1 zu erkennen.

Abb. 54: Blickrichtung nach Südwesten - Variante 3 - B6, B7, B9, E3, E4 am 17.01.

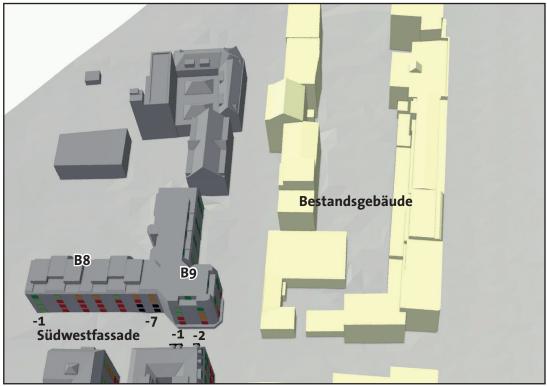
Abb. 56: Blickrichtung nach Nordosten - Bestand - B8, B9, E4 am 17.01.

Am 17. Januar werden bei den Gebäuden B8 und B9 die Südwestfassaden überwiegend nicht DIN-konform (1 h) (0 bis 50 Minuten) beschienen. Lediglich bei Gebäude B8 werden die Beobachtungsreihen eins (65-160 Minuten), zwei (3. OG; 80 Minuten) und fünf (3. OG; 65 Minuten) DIN-konform (1 h) besonnt. Bei Gebäude B9 wird ab dem 2. OG (Beobachtungsreihe eins; 70-130 Minuten) und im 3. OG (Beobachtungsreihe zwei; 120 Minuten) eine DIN-konforme (1 h) Besonnungsdauer erreicht.

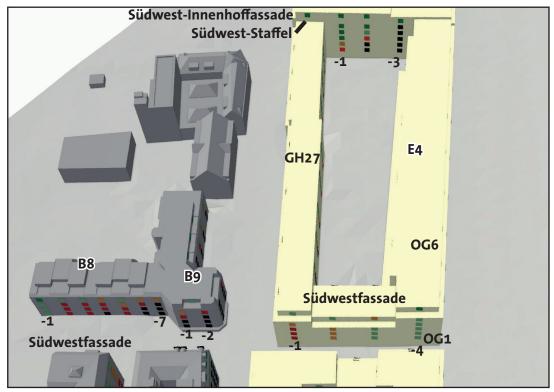
Abb. 57: Blickrichtung nach Nordosten - Variante 1 - B8, B9, E4 am 17.01.

In der Variante 1 wird durch den Neubau (E3) bei Gebäude B8 in der Beobachtungsreihe drei (3. OG) eine bessere Besonnungszeit (60 Minuten) erreicht. Jedoch ist eine Abnahme bei Gebäude B9 von bis zu 110 Minuten (3. OG, Beobachtungsreihe zwei) zu beobachten. Bei dem Gebäude E4 wird die Südwestfassade im östlichen Bereich (Beobachtungsreihe drei und vier) überwiegend DIN-konform bis zu 180 Minuten beschienen. Auch die Südwest-Innenhoffassade sowie das Staffelgeschoss werden überwiegend DIN-konform (1 h) und sogar bis zu 320 Minuten besonnt.

Abb. 57: Blickrichtung nach Nordosten - Variante 1 - B8, B9, E4 am 17.01.

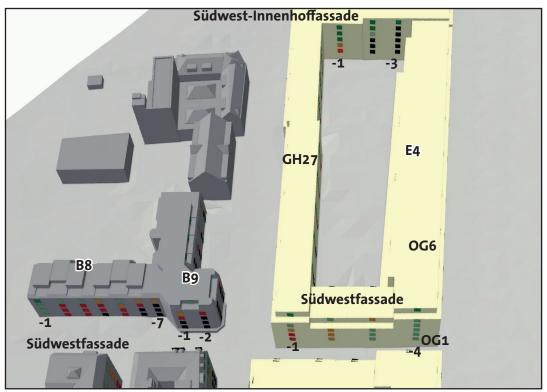
Abb. 58: Blickrichtung nach Nordosten - Variante 2 - B8, B9, E4 am 17.01.

Abb. 58: Blickrichtung nach Nordosten - Variante 2 - B8, B9, E4 am 17.01.

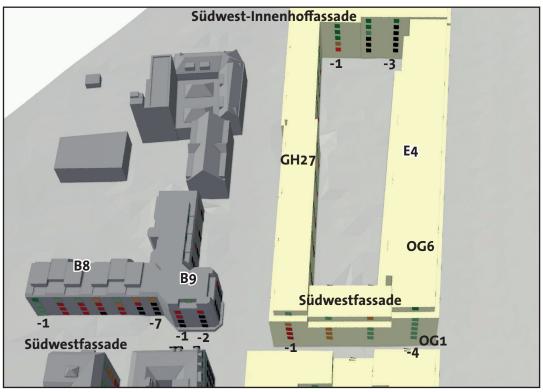
Abb. 59: Blickrichtung nach Nordosten - Variante 3 - B8, B9, E4 am 17.01.

In der Variante 3 sind im Vergleich zur Variante 2 leichte Abnahmen in der Besonnungsdauer in den Südwestfassaden der Gebäude B9 und E4 zu erkennen. Bei B9 werden in der Beobachungsreihe eins (3. OG) max. 20 Minuten erreicht (45 Minuten in Variante 2). Auch bei E4 wird die Beobachtungsreihe eins im 3. OG und 4. OG weniger besonnt als in der Variante 2. Die Südwest-Innenhoffassade ist mit der Variante 1 und 2 identisch.

Abb. 59: Blickrichtung nach Nordosten - Variante 9 - B8, B9, E4 am 17.01.

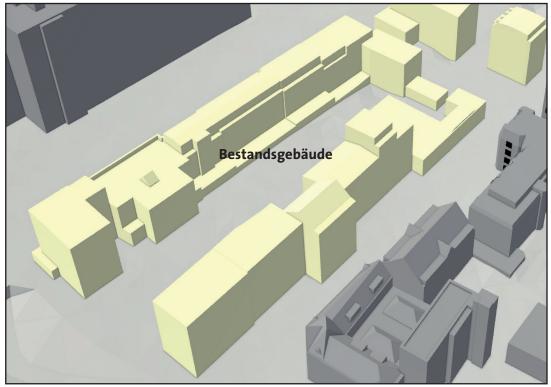
Abb. 61: Blickrichtung nach Süden - Bestand - E4 am 17.01.

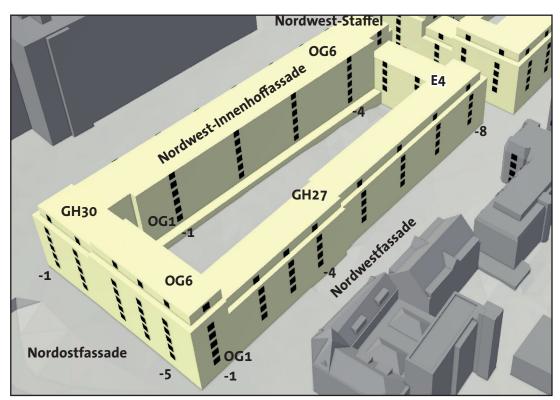
Abb. 62: Blickrichtung nach Süden - Variante 1 - E4 am 17.01.

Abb. 62: Blickrichtung nach Süden - Variante 1 - E4 am 17.01.

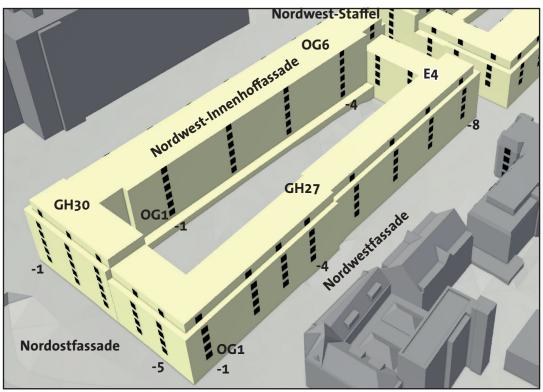
Abb. 63: Blickrichtung nach Süden - Variante 2 - E4 am 17.01.

Abb. 63: Blickrichtung nach Süden - Variante 2 - E4 am 17.01.

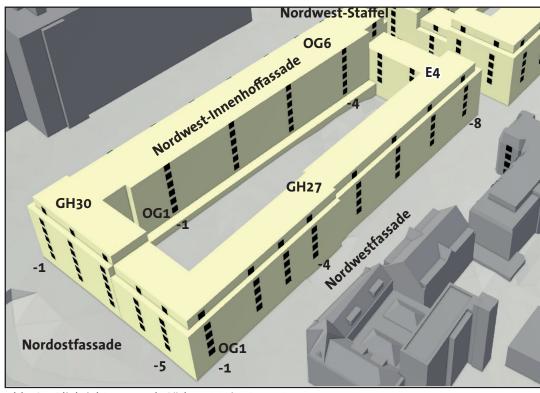
Abb. 64: Blickrichtung nach Süden - Variante 3 - E4 am 17.01.

Auch in Variante 3 können die Nordfassaden des Gebäudes E4 durch den natürlichen Sonnenverlauf nicht beschienen werden.

Abb. 64: Blickrichtung nach Süden - Variante 3 - E4 am 17.01.

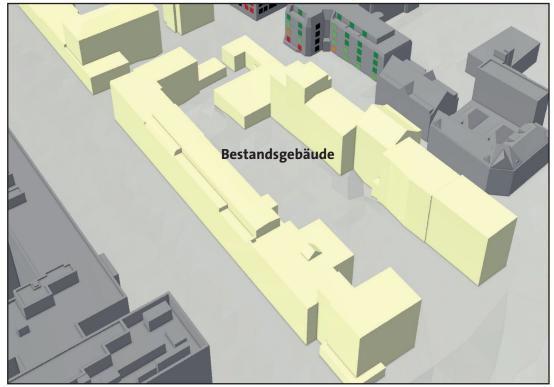
Abb. 66: Blickrichtung nach Südwesten - Bestand - E4 am 17.01.

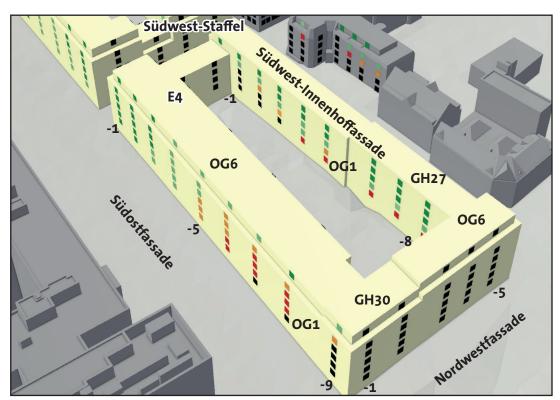
Abb. 67: Blickrichtung nach Südwesten - Variante 1 - E4 am 17.01.

Abb. 67: Blickrichtung nach Südwesten - Variante 1 - E4 am 17.01.

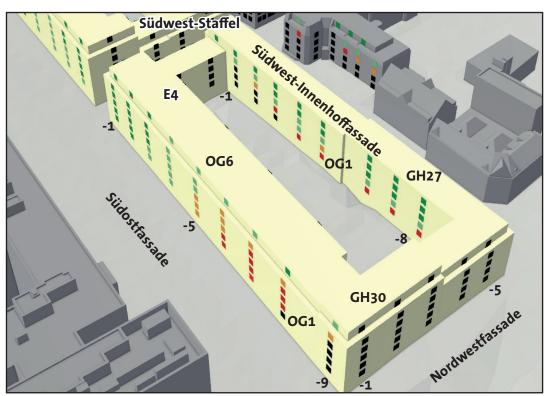
Abb. 68: Blickrichtung nach Südwesten - Variante 2 - E4 am 17.01.

Abb. 68: Blickrichtung nach Südwesten - Variante 2 - E4 am 17.01.

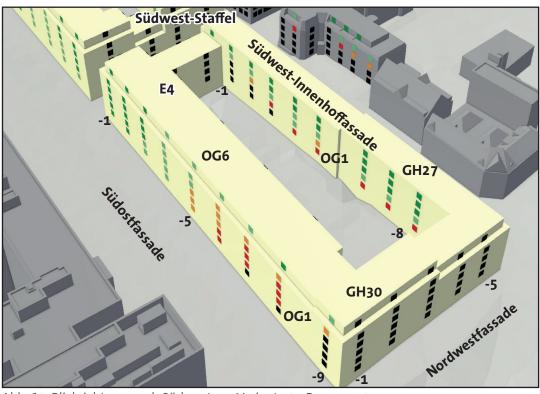
Abb. 69: Blickrichtung nach Südwesten - Variante 3 - E4 am 17.01.

Wie auch in der Variante 2 beschrieben, so wird auch in Variante 3 die Südost- und Südost-Innenhoffassade identisch wie in Variante 1 und 2 besonnt.

Abb. 69: Blickrichtung nach Südwesten - Variante 3 - E4 am 17.01.

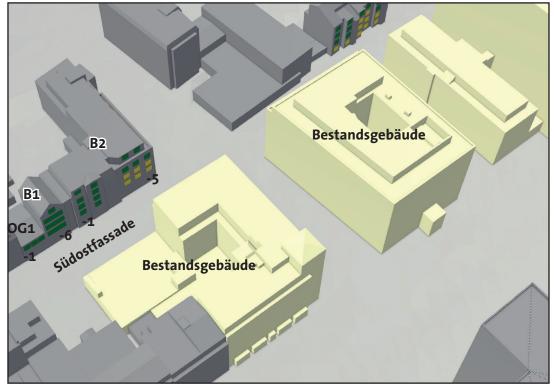
Abb. 72: Blickrichtung nach Nordwesten - Bestand - B1, B2, E1, E2 am 20.03.

Abb. 72: Blickrichtung nach Nordwesten - Bestand - B1, B2, E1, E2 am 20.03.

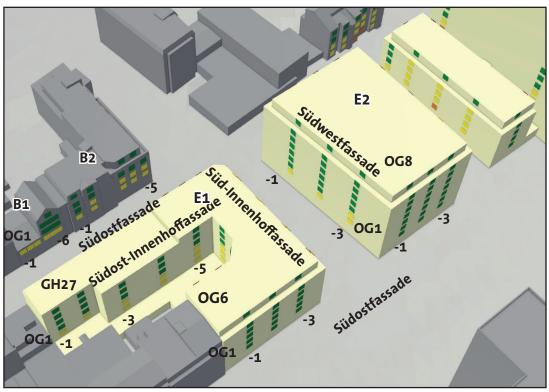
Abb. 73: Blickrichtung nach Nordwesten - Variante 1 - B1, B2, E1, E2 am 20.03.

Abb. 73: Blickrichtung nach Nordwesten - Variante 1 - B1, B2, E1, E2 am 20.03.

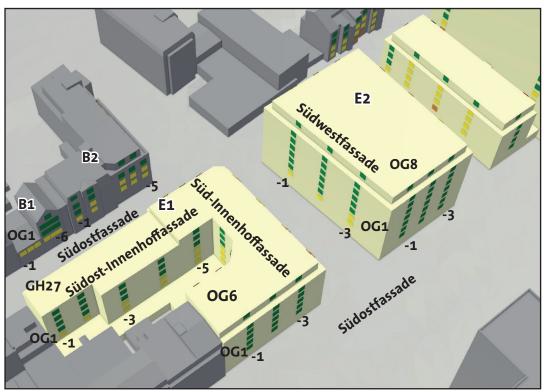
Abb. 74: Blickrichtung nach Nordwesten - Variante 2 - B1, B2, E1, E2 am 20.03.

Variante 2 und 3 sind von den Werten identisch mit der Variante 1.

Abb. 74: Blickrichtung nach Nordwesten - Variante 2 - B1, B2, E1, E2 am 20.03.

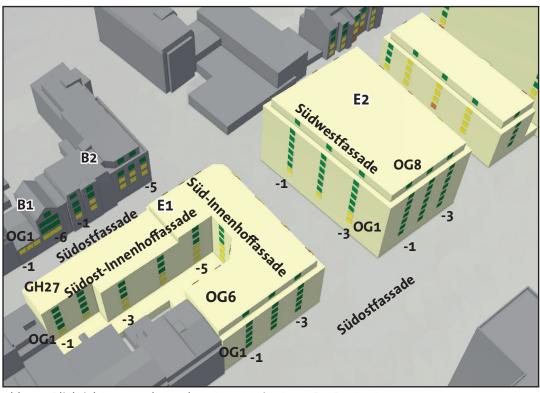
Abb. 75: Blickrichtung nach Nordwesten - Variante 3 - B1, B2, E1, E2 am 20.03.

Abb. 75: Blickrichtung nach Nordwesten - Variante 3 - B1, B2, E1, E2 am 20.03.

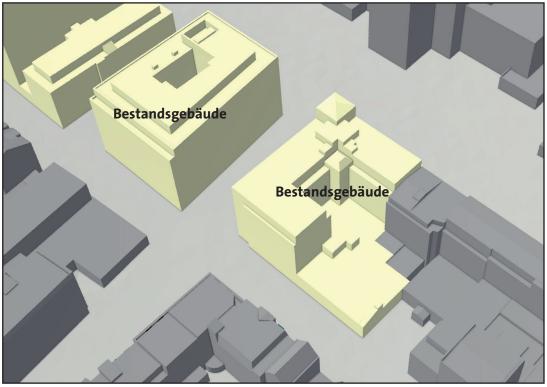
Abb. 76: Blickrichtung nach Osten - Bestand - E1, E2 am 20.03.

Abb. 76: Blickrichtung nach Osten - Bestand - E1, E2 am 20.03.

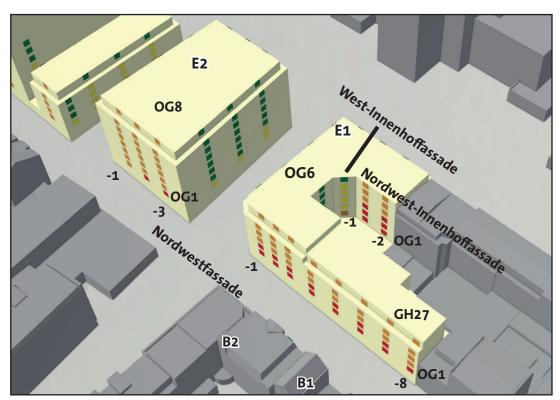
Abb. 77: Blickrichtung nach Osten - Variante 1 - E1, E2 am 20.03.

Abb. 77: Blickrichtung nach Osten - Variante 1 - E1, E2 am 20.03.

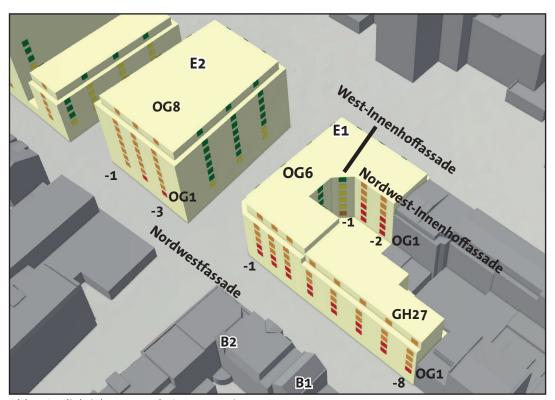
Abb. 78: Blickrichtung nach Osten - Variante 2 - E1, E2 am 20.03.

Abb. 78: Blickrichtung nach Osten - Variante 2 - E1, E2 am 20.03.

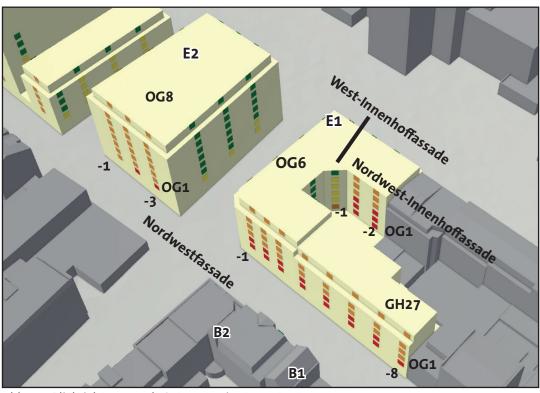
Abb. 79: Blickrichtung nach Osten - Variante 3 - E1, E2 am 20.03.

Abb. 79: Blickrichtung nach Osten - Variante 3 - E1, E2 am 20.03.

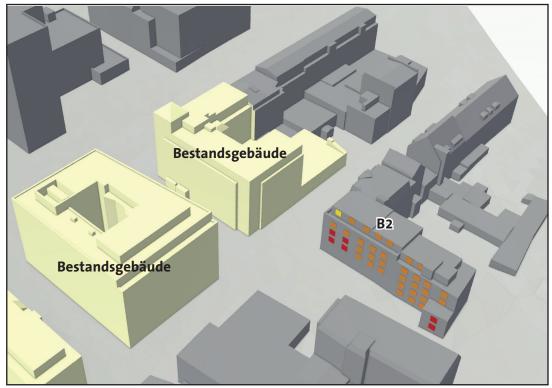
Abb. 80: Blickrichtung nach Süden - Bestand - B2, E1, E2 am 20.03.

Abb. 80: Blickrichtung nach Süden - Bestand - B2, E1, E2 am 20.03.

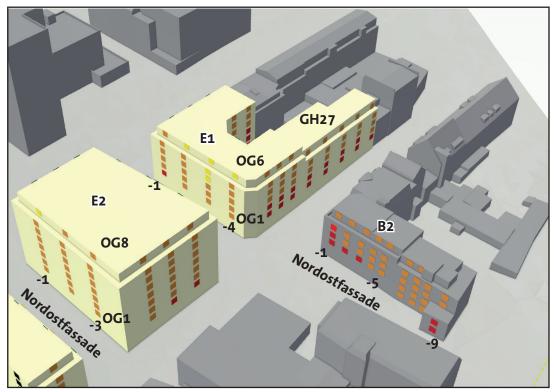
Abb. 81: Blickrichtung nach Süden - Variante 1 - B1, B2, E1, E2 am 20.03.

Abb. 81: Blickrichtung nach Süden - Variante 1 - B2, E1, E2 am 20.03.

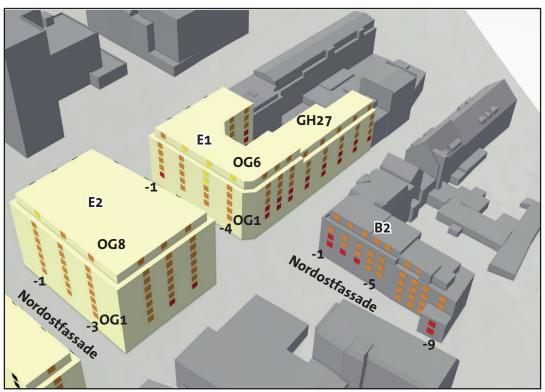
Abb. 82: Blickrichtung nach Süden - Variante 2 - B1, B2, E1, E2 am 20.03.

Abb. 82: Blickrichtung nach Süden - Variante 2 - B2, E1, E2 am 20.03.

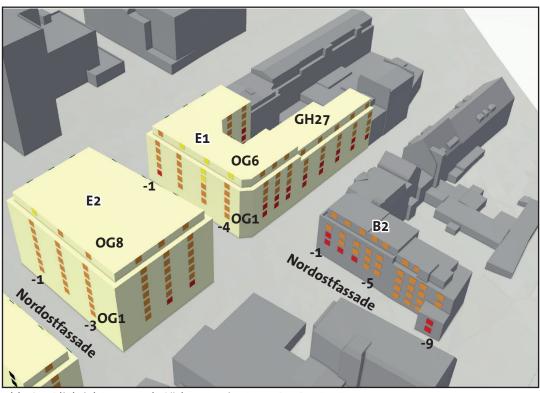
Abb. 83: Blickrichtung nach Süden - Variante 3 - B1, B2, E1, E2 am 20.03.

Abb. 83: Blickrichtung nach Süden - Variante 3 - B2, E1, E2 am 20.03.

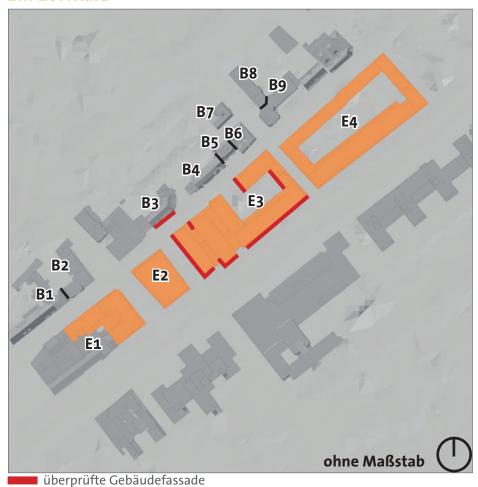
Gebäude B3, B4, E3 - Südost- und Südwestfassaden am 20. März

Abb. 84: Gebäudenummerierung - Bsp. Variante 1

Abb. 84: Gebäudenummerierung - Bsp. Variante 1
Eigene Darstellung auf Grundlage vom Bebauungsplan St.
Georg 43 von der Freien und Hansestadt Hamburg, Bezirk
Mitte, Stand: November 2018.

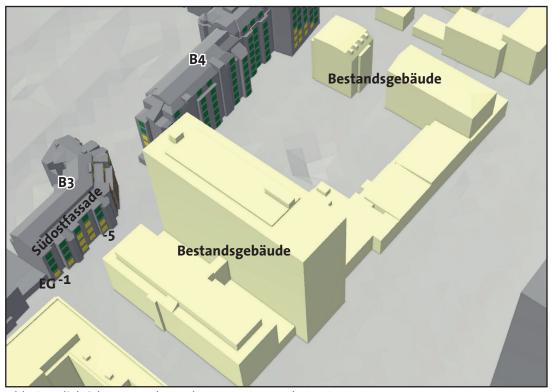
In der Bestandssituation wird bei B3 die Südostfassade im oberen Bereich DIN-konform (4 h) und im unteren Bereich ausreichend (2 h) besonnt. Insgesamt werden Werte zwischen 135 und 345 Minuten erreicht.

Abb. 85: Blickrichtung nach Nordwesten - Bestand - B3, B4, E3 am 20.03.

Abb. 85: Blickrichtung nach Nordwesten - Bestand - B3, B4, E3 am 20.03.

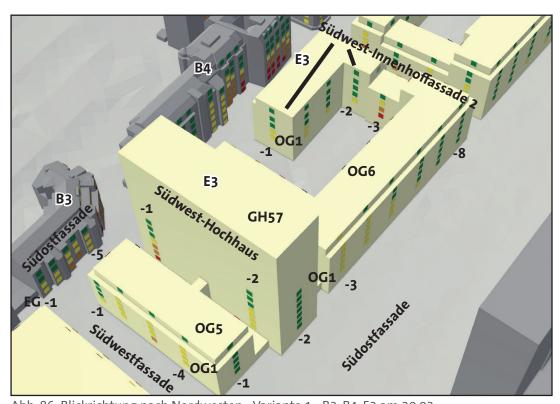
Bei der Variante 1 wird die Südostfassade von Gebäude B3 überwiegend ausreichend (mind. 2 h) zwischen 145 und 235 Minuten beschienen. Im oberen Fassadenbereich werden Werte von bis zu 345 Minuten erreicht. Im Erdgeschoss in den Beobachtungsreihen drei und vier werden lediglich Werte von 105 Minuten erreicht. Die Südostfassade von E3 wird bis auf die Beobachtungsreihen drei (220 Minuten), vier (bis 5. OG; 205-225 Minuten), fünf (bis 3. OG; 205-225 Minuten) DIN-konform (4 h) besonnt. Die Südwestfassade von E3 wird überwiegend ausreichend (mind. 2 h) beschienen. Lediglich das EG in der Beobachtungsreihe drei (110 Minuten) wird nicht DINkonform (4 h) besonnt. Bei der Südwest-Hochhausfassade wird das 1. OG bis 3. OG (Beobachtungsreihe eins; 45-110 Minuten) weder DIN-konform (4 h) noch ausreichend (mind. 2 h) beschienen. Die Südwest-Innenhoffassade 2 wird überwiegend DIN-konform (4 h) bzw. ausreichend (mind. 2 h) besonnt. Lediglich das 1. und 2. OG in der Beobachtungsreihe drei wird zwischen 35 und 105 Minuten unzureichend (unter 2 h) beschienen.

Abb. 86: Blickrichtung nach Nordwesten - Variante 1 - B3, B4, E3 am 20.03.

Abb. 86: Blickrichtung nach Nordwesten - Variante 1 - B3, B4, E3 am 20.03.

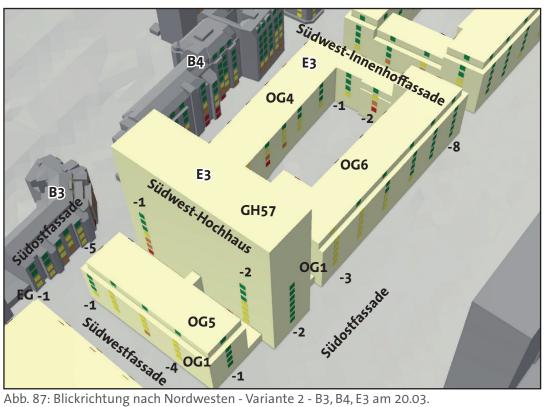
Die beschriebenen Fassadenbereiche der Gebäude B3 und E3 werden identisch wie in Variante 1 besonnt.

Abb. 87: Blickrichtung nach Nordwesten - Variante 2 - B3, B4, E3 am 20.03.

Abb. 87: Blickrichtung nach Nordwesten - Variante 2 - B3, B4, E3 am 20.03.

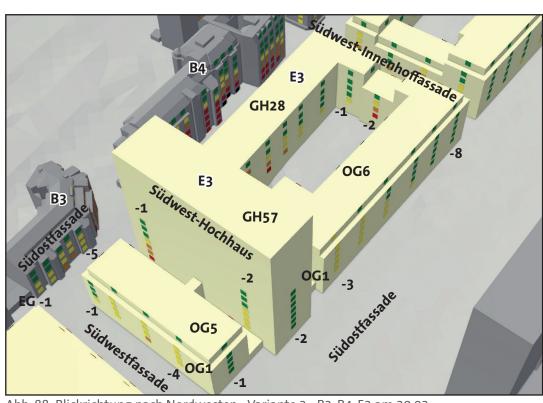
Wie in der Variante 2 beschrieben, so sind auch in der Variante 3 die Werte der beschriebenen Fassaden identisch mit der Variante 1.

Abb. 88: Blickrichtung nach Nordwesten - Variante 3 - B3, B4, E3 am 20.03.

Abb. 88: Blickrichtung nach Nordwesten - Variante 3 - B3, B4, E3 am 20.03.

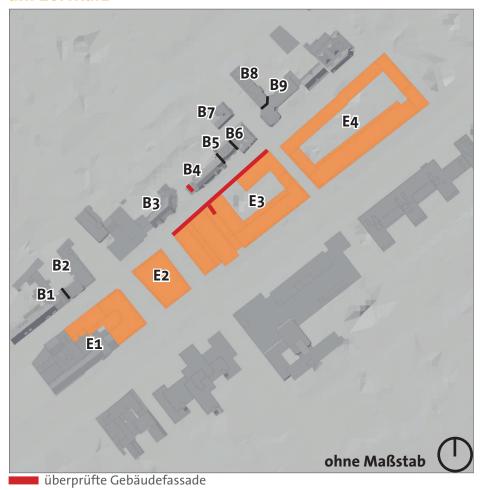
Gebäude B4, E3 - Südwest- und Nordwestfassaden am 20. März

Abb. 89: Gebäudenummerierung - Bsp. Variante 1

Abb. 89: Gebäudenummerierung - Bsp. Variante 1
Eigene Darstellung auf Grundlage vom Bebauungsplan St.
Georg 43 von der Freien und Hansestadt Hamburg, Bezirk
Mitte, Stand: November 2018.

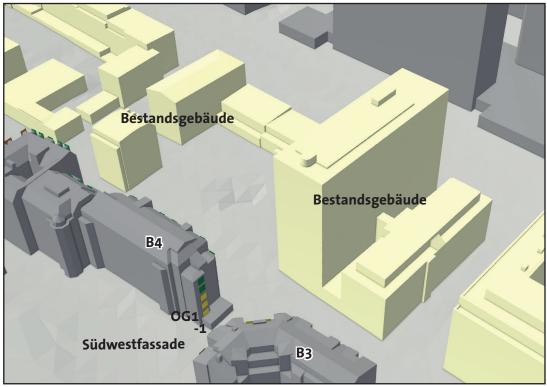
Das Gebäude B4 wird in der Bestandssituation an der Südwestfassade zwischen dem 1. und 3. Obergeschoss ausreichend (mind. 2 h; nach dem OVG Berlin) zwischen 155 und 225 Minuten besonnt. Das 4. und 5. Obergeschoss wird DIN-konform (4 h) zwischen 285 und 318 Minuten beschienen.

Abb. 90: Blickrichtung nach Osten - Bestand - B4, E3 am 20.03.

Abb. 90: Blickrichtung nach Osten - Bestand - B4, E3 am 20.03.

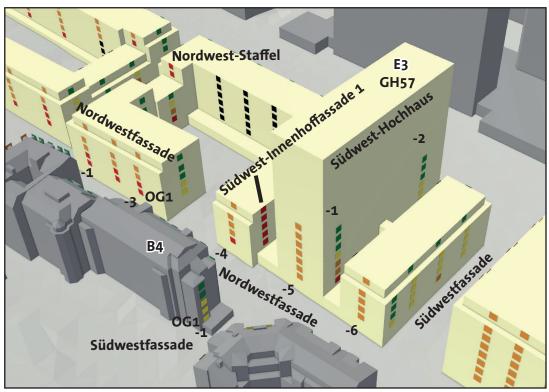
Das Gebäude B3 (Südwestfassade) wird wie in der Bestandssituation identisch besonnt. Die Südwest-Innenhoffassade 1 wird nicht DINkonform (4 h) beschienen. Es werden Werte zwischen 20 und 43 Minuten erreicht. Auch die Nordwestfassade von E3 wird nicht DINkonform (4 h) bzw. ausreichend (2 h) besonnt. Insgesamt werden Werte zwischen 35 und 110 Minuten erreicht.

Abb. 91: Blickrichtung nach Osten - Variante 1 - B4, E3 am 20.03.

Abb. 91: Blickrichtung nach Osten - Variante 1 - B4, E3 am 20.03.

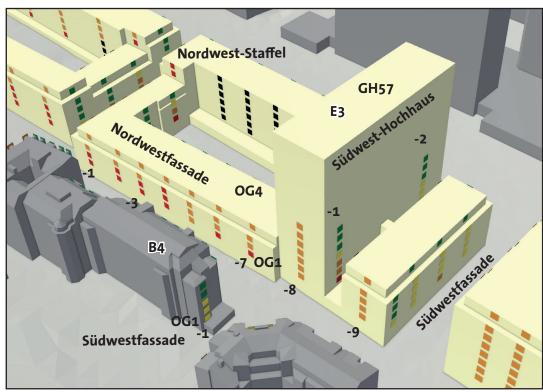
In der Variante 2 wird das Gebäude B3 (Südwestfassade) identisch wie in der Bestandssituation beschienen. Bei der Nordwestfassade von Gebäude E3 ist eine ausreichende (mind. 2 h) bzw. DINkonforme (4 h) Besonnung nicht zu beoachten. Insgesamt werden Werte zwischen 40 und 95 Minuten erreicht.

Abb. 92: Blickrichtung nach Osten - Variante 2 - B4, E3 am 20.03.

Abb. 92: Blickrichtung nach Osten - Variante 2 - B4, E3 am 20.03.

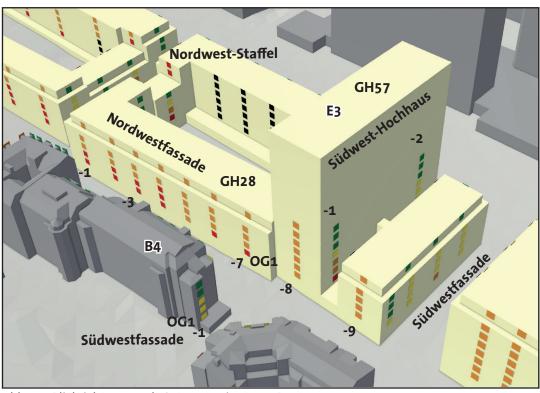
Wie auch in den Varianten 1 und 2, so wird auch in der Variante 3 die Südwestfassade von B3 identisch wie in der Bestandssituation besonnt. Auch die Nordwestfassade von Gebäude E3 wird wie in der Variante 2 nicht ausreichend (mind. 2 h) bzw. DIN-konform (4 h) besonnt. Es werden lediglich bis zu 115 Minuten erreicht.

Abb. 93: Blickrichtung nach Osten - Variante 3 - B4, E3 am 20.03.

Abb. 93: Blickrichtung nach Osten - Variante 3 - B4, E3 am 20.03.

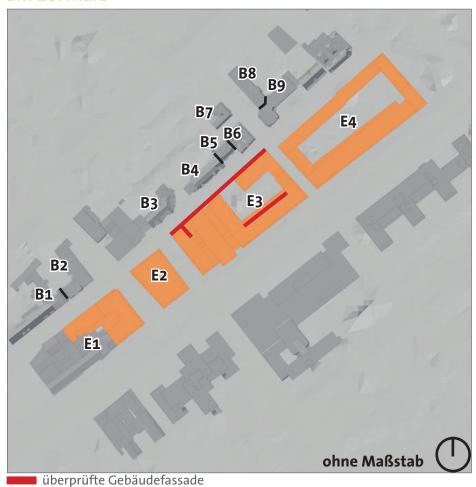
Gebäude E3 - Nordwestfassaden am 20. März

Abb. 94: Gebäudenummerierung - Bsp. Variante 1

Abb. 94: Gebäudenummerierung - Bsp. Variante 1
Eigene Darstellung auf Grundlage vom Bebauungsplan St.
Georg 43 von der Freien und Hansestadt Hamburg, Bezirk
Mitte, Stand: November 2018.
