- Endbericht -

Bezirk Mitte (Hamburg)
Fachamt für Stadt- und Landschaftsplanung, Bebauungsplanung
Caffamacherreihe 1-3
20355 Hamburg

Evers & Küssner Stadtplaner Part GmbB Ferdinand-Beit-Straße 7b 20099 Hamburg

Berichtsstand: 19.11.2019

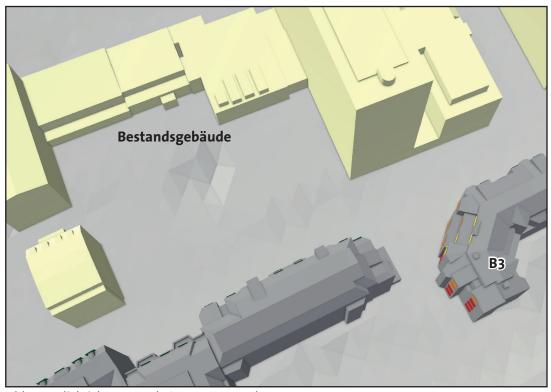
Abb. 95: Blickrichtung nach Osten - Bestand - E3 am 20.03.

Abb. 95: Blickrichtung nach Osten - Bestand - E3 am 20.03.

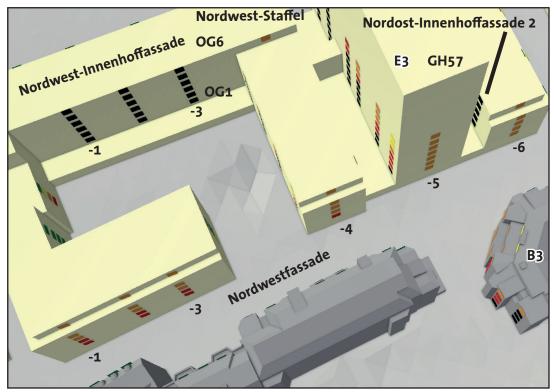
Die Nordwest-Innenhoffassade sowie die Nordost-Innenhoffassade 2 vom Gebäude E3 wird nicht besonnt.

Abb. 96: Blickrichtung nach Osten - Variante 1 - E3 am 20.03.

Abb. 96: Blickrichtung nach Osten - Variante 1 - E3 am 20.03.

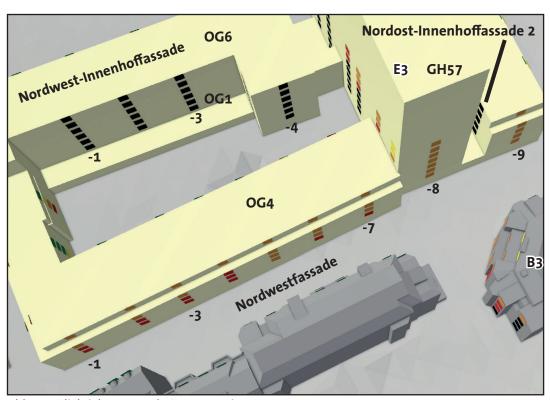
Wie auch in der Variante 1, so werden die Nordwest- und Nordost-Innenhoffassaden (2) vom Gebäude E3 nicht DIN-konform (4 h) oder ausreichend (mind. 2 h) beschienen.

Abb. 97: Blickrichtung nach Osten - Variante 2 - E3 am 20.03.

Abb. 97: Blickrichtung nach Osten - Variante 2 - E3 am 20.03.

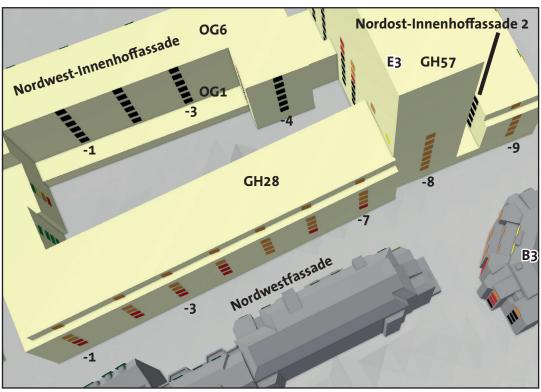
Auch in der Variante 3 werden die Nordwest- und Nordost-Innenhoffassade (2) vom Gebäude E3 nicht besonnt.

Abb. 98: Blickrichtung nach Osten - Variante 3 - E3 am 20.03.

Abb. 98: Blickrichtung nach Osten - Variante 3 - E3 am 20.03.

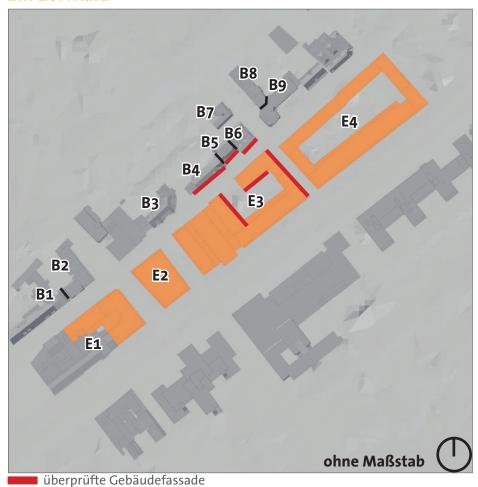
Gebäude B4, B5, B6, E3 - Nordost- und Südostfassaden am 20. März

Abb. 99: Gebäudenummerierung - Bsp. Variante 1

Abb. 99: Gebäudenummerierung - Bsp. Variante 1
Eigene Darstellung auf Grundlage vom Bebauungsplan St.
Georg 43 von der Freien und Hansestadt Hamburg, Bezirk
Mitte, Stand: November 2018.

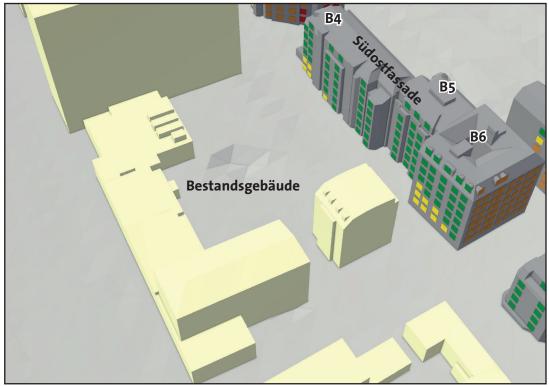
In der Bestandssituation werden die Südostfassaden der Gebäude B4-B6 überwiegend DIN-konform (4 h) bis zu 445 Minuten beschienen. Der untere Bereich von den Gebäuden B4 und B6 wird lediglich teilweise ausreichend (mind. 2 h) zwischen 155 und 235 Minuten besonnt.

Abb. 100: Blickrichtung nach Westen - Bestand - B4, B5, B6, E3 am 20.03.

Abb. 100: Blickrichtung nach Westen - Bestand - B4, B5, B6, E3 am 20.03.

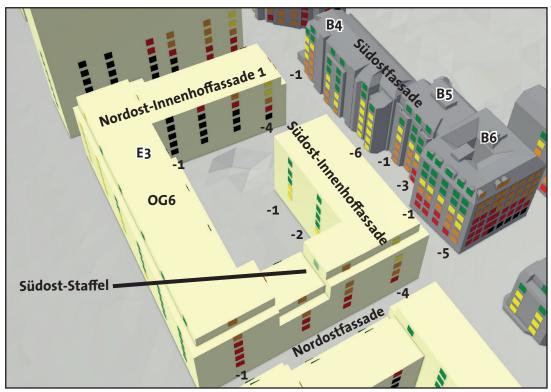
Abb. 101: Blickrichtung nach Westen - Variante 1 - B4, B5, B6, E3 am 20.03.

Abb. 101: Blickrichtung nach Westen - Variante 1 - B4, B5, B6, E3 am 20.03.

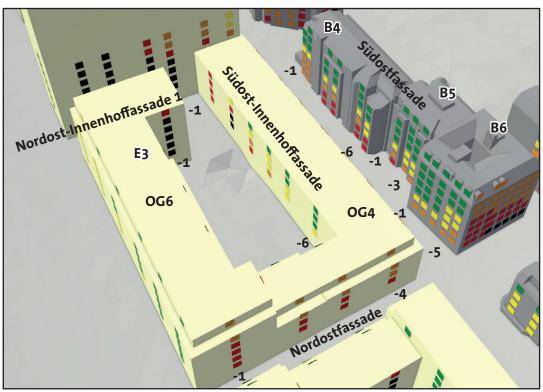
Abb. 102: Blickrichtung nach Westen - Variante 2 - B4, B5, B6, E3 am 20.03.

Abb. 102: Blickrichtung nach Westen - Variante 2 - B4, B5, B6, E3 am 20.03.

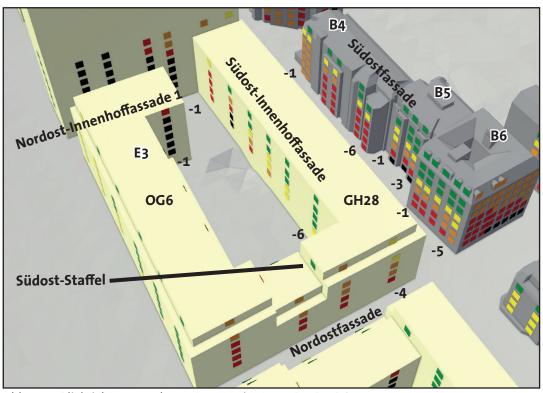
In der Variante 3 hat das Gebäude B4 Abnahmen der Besonnungsdauer zu verzeichnen. Insgesamt wird B4 zwischen 10 und 370 Minuten besonnt. B5 und B6 werden ab dem 4. OG DIN-konform (4 h) bis zu 450 Minuten beschienen. Die Nordostund Nordost-Innenhoffassaden (1) sowie Südost-Innenhoffassade werden ähnlich wie in Variante 2 beschienen. Lediglich die Beobachtungsreihe vier (4. und 5. OG der Nordostfassade) wird ausreichend (mind. 2 h) beschienen.

Abb. 103: Blickrichtung nach Westen - Variante 3 - B4, B5, B6, E3 am 20.03.

Abb. 103: Blickrichtung nach Westen - Variante 3 - B4, B5, B6, E3 am 20.03.

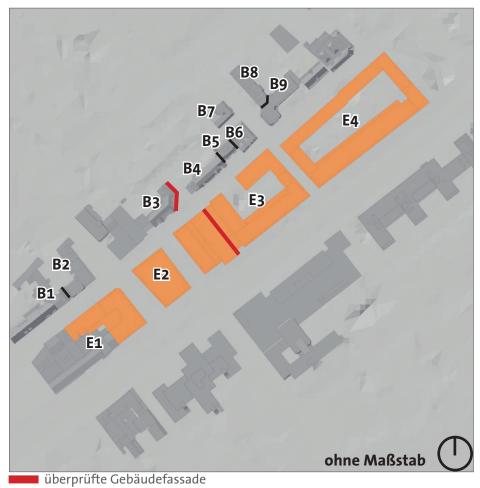
Gebäude B3, B4, B5, E3 - Nordost- und Südostfassaden am 20. März

Abb. 104: Gebäudenummerierung - Bsp. Variante 1

Abb. 104: Gebäudenummerierung - Bsp. Variante 1
Eigene Darstellung auf Grundlage vom Bebauungsplan St.
Georg 43 von der Freien und Hansestadt Hamburg, Bezirk
Mitte, Stand: November 2018.

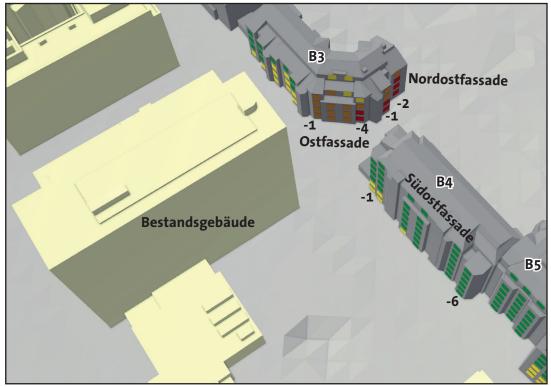
Abb. 105: Blickrichtung nach Westen - Bestand - B3, B4, B5, E3 am 20.03.

Abb. 105: Blickrichtung nach Westen - Bestand - B3, B4, B5, E3 am 20.03.

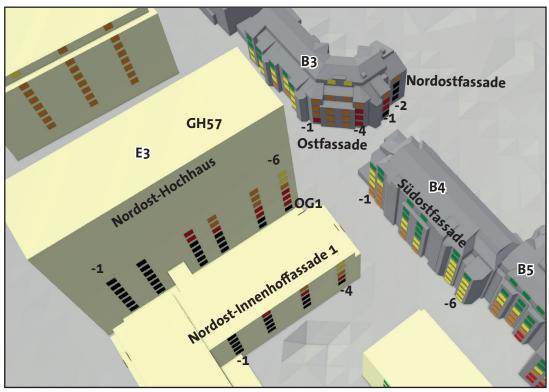
Abb. 106: Blickrichtung nach Westen - Variante 1 - B3, B4, B5, E3 am 20.03.

Abb. 106: Blickrichtung nach Westen - Variante 1 - B3, B4, B5, E3 am 20.03.

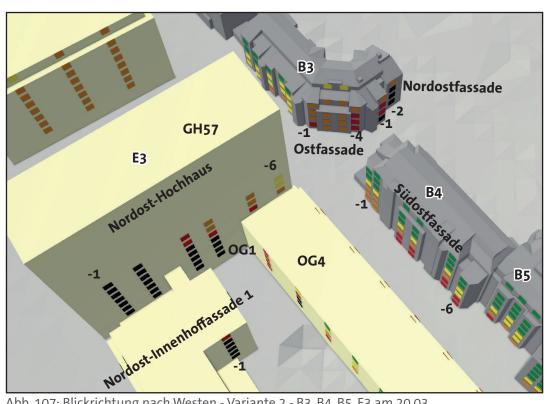
Abb. 107: Blickrichtung nach Westen - Variante 2 - B3, B4, B5, E3 am 20.03.

Abb. 107: Blickrichtung nach Westen - Variante 2 - B3, B4, B5, E3 am 20.03.

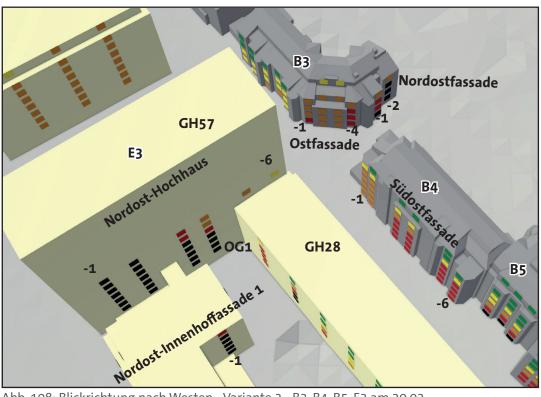
Auch in der Variante 3 sind keine Veränderungen in der Besonnungsdauer im Vergleich zu den Varianten 1 und 2 zu erkennen.

Abb. 108: Blickrichtung nach Westen - Variante 3 - B3, B4, B5, E3 am 20.03.

Abb. 108: Blickrichtung nach Westen - Variante 3 - B3, B4, B5, E3 am 20.03.

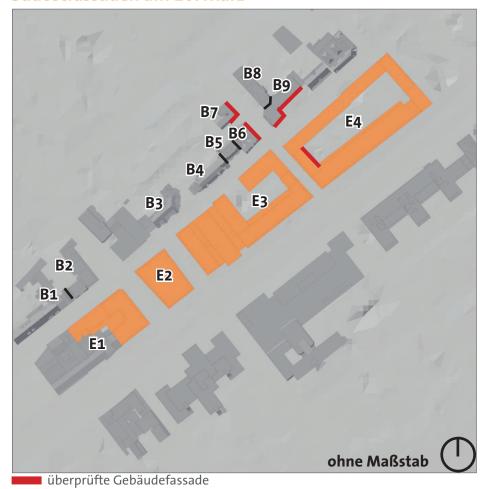
Gebäude B6, B7, B9, E3, E4 - Nordost- und Südostfassaden am 20. März

Abb. 109: Gebäudenummerierung - Bsp. Variante 1

Abb. 109: Gebäudenummerierung - Bsp. Variante 1
Eigene Darstellung auf Grundlage vom Bebauungsplan St.
Georg 43 von der Freien und Hansestadt Hamburg, Bezirk
Mitte, Stand: November 2018.

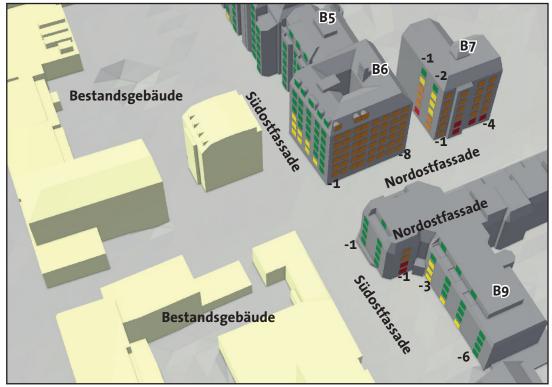
Abb. 110: Blickrichtung nach Südwesten - Bestand - B6, B7, B9 E3, E4 am 20.03.

Abb. 110: Blickrichtung nach Südwesten - Bestand - B6, B7, B9, E3, E4 am 20.03.

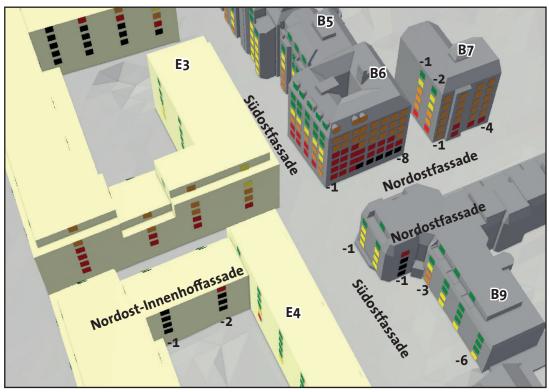
Abb. 111: Blickrichtung nach Südwesten - Variante 1 - B6, B7, B9 E3, E4 am 20.03.

Abb. 111: Blickrichtung nach Südwesten - Variante 1 - B6, B7, B9, E3, E4 am 20.03.

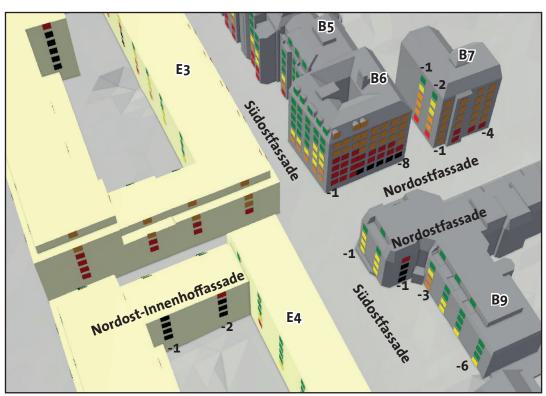
Abb. 112: Blickrichtung nach Südwesten - Variante 2 - B6, B7, B9 E3, E4 am 20.03.

Abb. 112: Blickrichtung nach Südwesten - Variante 2 - B6, B7, B9, E3, E4 am 20.03.

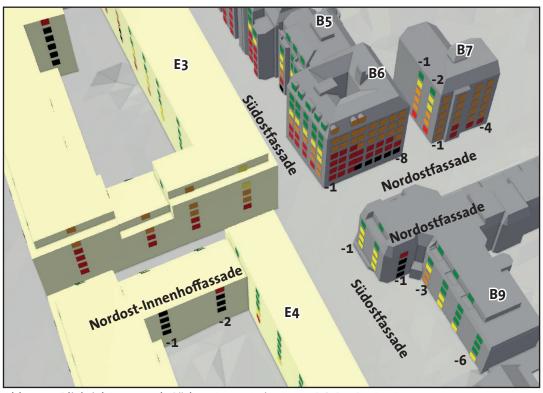
Auch in der Variante 3 sind keine Veränderungen bei den Gebäuden B6, B7, B9 und E4 in der Besonnungsdauer zu erkennen.

Abb. 113: Blickrichtung nach Südwesten - Variante 3 - B6, B7, B9 E3, E4 am 20.03.

Abb. 113: Blickrichtung nach Südwesten - Variante 3 - B6, B7, B9, E3, E4 am 20.03.

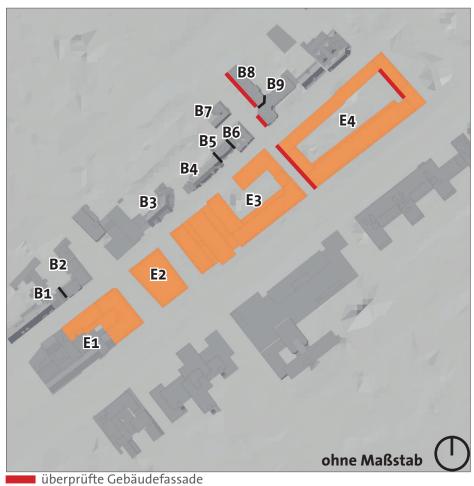
Gebäude B8, B9, E4 - Südwestfassaden am 20. März

Abb. 114: Gebäudenummerierung - Bsp. Variante 1

Abb. 114: Gebäudenummerierung - Bsp. Variante 1

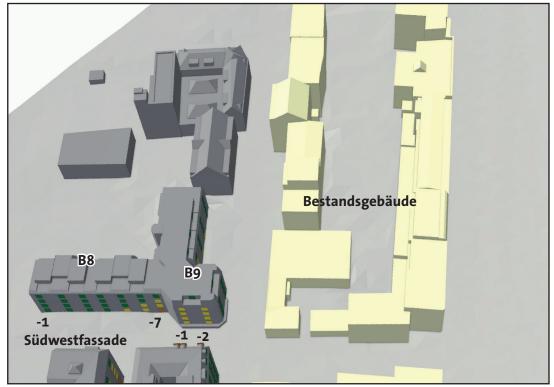
Abb. 115: Blickrichtung nach Nordosten - Bestand - B8, B9, E4 am 20.03.

Abb. 115: Blickrichtung nach Nordosten - Bestand - B8, B9, E4 am 20.03.

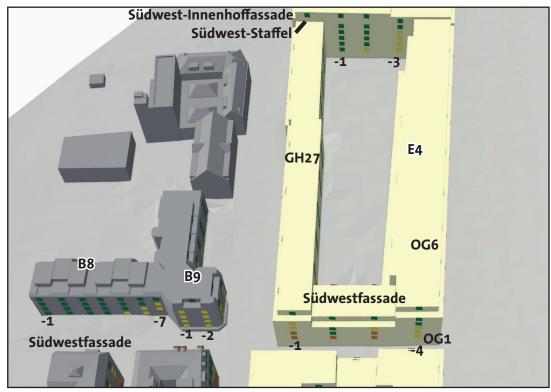
Abb. 116: Blickrichtung nach Nordosten - Variante 1 - B8, B9, E4 am 20.03.

Abb. 116: Blickrichtung nach Nordosten - Variante 1 - B8, B9, E4 am 20.03.

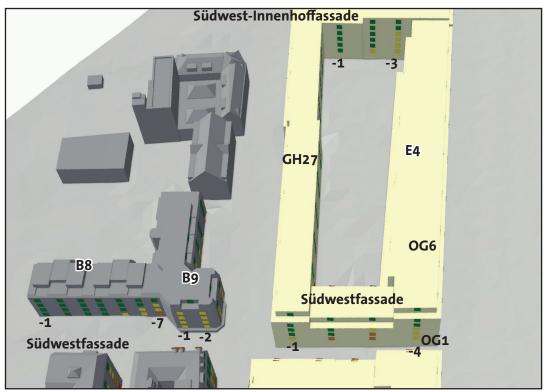
Abb. 117: Blickrichtung nach Nordosten - Variante 2 - B8, B9, E4 am 20.03.

Abb. 117: Blickrichtung nach Nordosten - Variante 2 - B8, B9, E4 am 20.03.

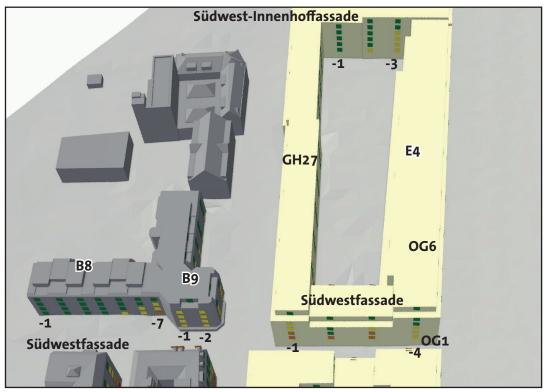
Auch in der Variante 3 werden die Südwestfassaden der Gebäude B8 und B9 identisch wie in der Bestandssituation beschienen. Die Südwestfassade von Gebäude E4 wird ähnlich wie in der Variante 1 beschienen. Auch wenn die Besonnungszeiten leicht abweichen, wird die Südwestfassade von E4 identisch DIN-konform (4 h) und ausreichend (2 h) besonnt. Wie auch in den Varianten 1 und 2 wird auch in Variante 3 die Südwest-Innenhoffassade identisch in den Besonnungszeiten beschienen.

Abb. 118: Blickrichtung nach Nordosten - Variante 3 - B8, B9, E4 am 20.03.

Abb. 118: Blickrichtung nach Nordosten - Variante 9 - B8, B9, E4 am 20.03.

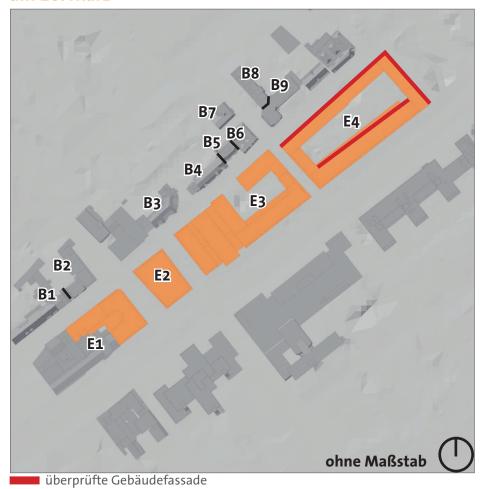
Gebäude E4 - Nordwest- und Nordostfassaden am 20. März

Abb. 119: Gebäudenummerierung - Bsp. Variante 1

Abb. 119: Gebäudenummerierung - Bsp. Variante 1
Eigene Darstellung auf Grundlage vom Bebauungsplan St.
Georg 43 von der Freien und Hansestadt Hamburg, Bezirk
Mitte, Stand: November 2018.

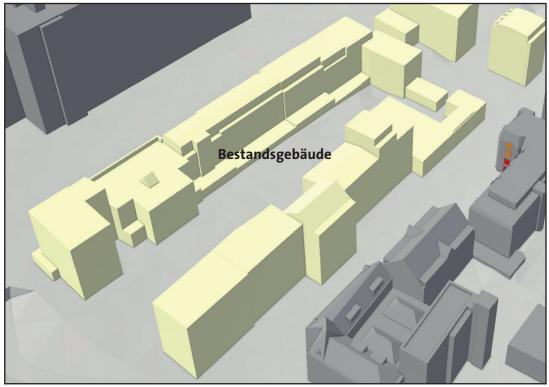
Abb. 120: Blickrichtung nach Süden - Bestand - E4 am 20.03.

Abb. 120: Blickrichtung nach Süden - Bestand - E4 am 20.03.

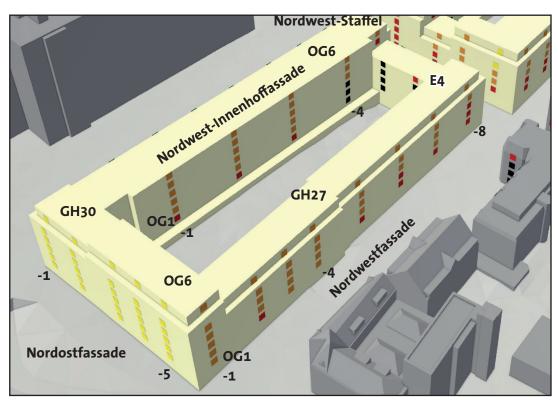
Abb. 121: Blickrichtung nach Süden - Variante 1 - E4 am 20.03.

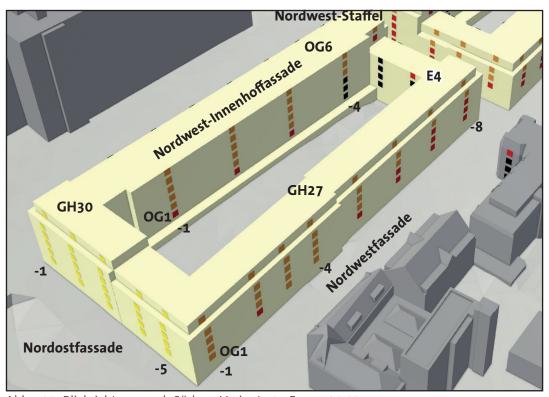
Abb. 122: Blickrichtung nach Süden - Variante 2 - E4 am 20.03.

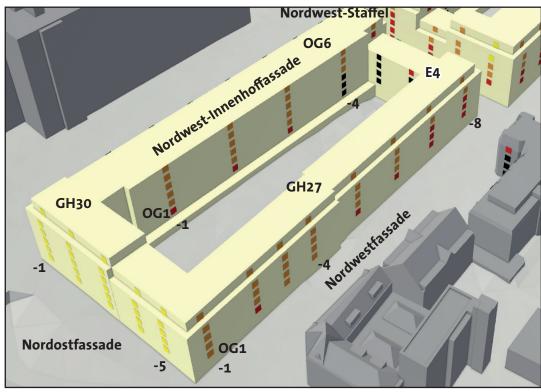
Abb. 123: Blickrichtung nach Süden - Variante 3 - E4 am 20.03.

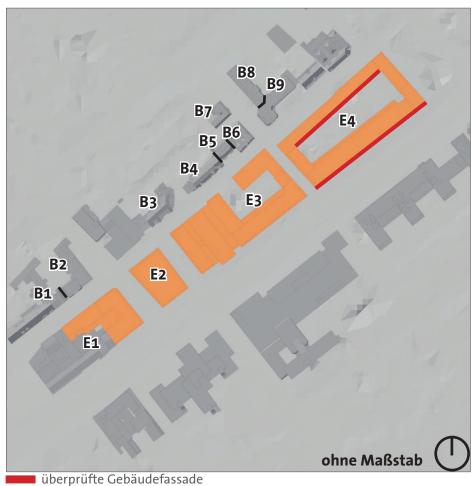
Abb. 124: Gebäudenummerierung - Bsp. Variante 1

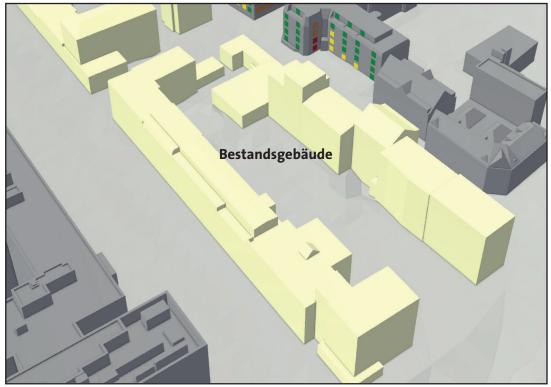
Gebäude E4 - Südwestfassaden am 20. März

Abb. 125: Blickrichtung nach Süden - Bestand - E4 am 20.03.

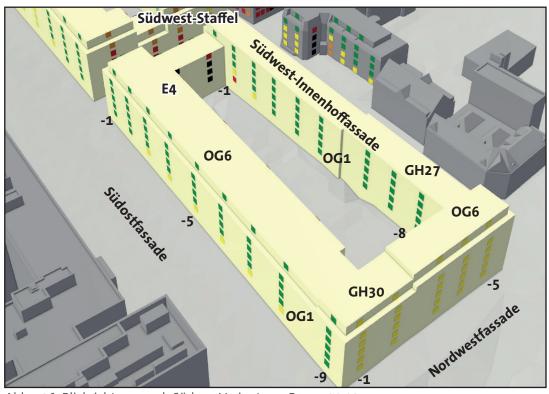
In der Variante 1 wird die Südostfassade und das Staffelgeschoss von Gebäude E4 bis auf das Erdgeschoss (Beobachtungsreihen drei bis acht; lediglich ausreichend (2 h)) besonnt. Insgesamt werden Werte zwischen 210 und 395 Minuten erreicht. Auch die Südost-Innenhoffassade wird fast vollständig DIN-konform (4 h) beschienen. Das 1. Obergeschoss (Beobachtungsreihe zwei; 135 Minuten) und das 2. Obergeschoss (Beobachtungsreihe eins; 230 Minuten) werden zwar nicht DIN-konform (4 h) jedoch ausreichend (2 h) besonnt. Lediglich das 1. Obergeschoss (Beobachtungsreihe eins; 45 Minuten) wird weder DIN-konform (4 h) noch ausreichend (2 h) beschienen.

Abb. 126: Blickrichtung nach Süden - Variante 1 - E4 am 20.03.

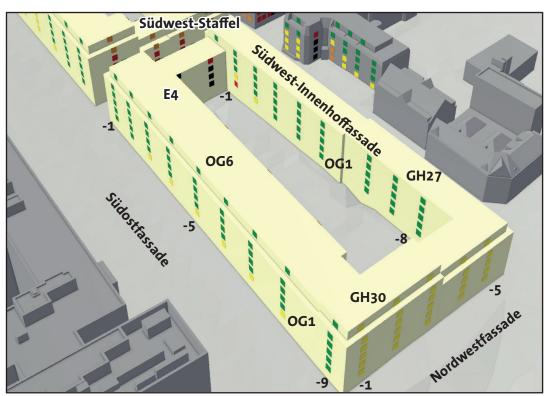
Im Vergleich zu der Variante 1 ist keine Veränderung in der Besonnungsdauer zu beobachten.

Abb. 127: Blickrichtung nach Süden - Variante 2 - E4 am 20.03.

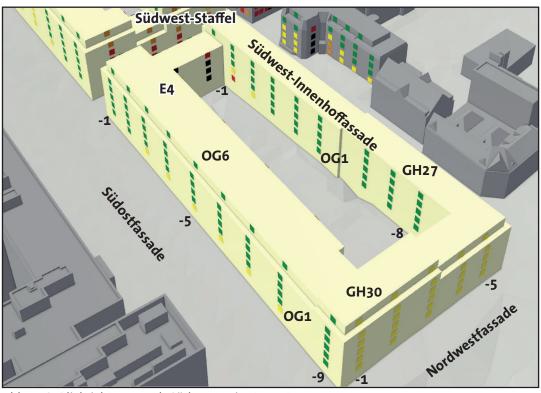
Auch in der Variante 3 ist keine Veränderung in der Besonnungsdauer im Vergleich zu den Varianten 1 und 2 zu erkennen.

Abb. 128: Blickrichtung nach Süden - Variante 3 - E4 am 20.03.
