Ergänzende Stellungnahme zum
Verschattungsgutachten
„Bebauungsplan-Entwurf Neugraben-Fischbek 67 -
Fischbeker Reethen“

- Verschattungswirkung auf Nachbargebäude nach Geschosserhöhung im MU 1 -

ERGÄNZENDE STELLUNGNAHME ZUM VERSCHATTUNGSGUTACHTEN VOM 26.01.2024

VERSCHATTUNGSWIRKUNG AUF NACHBARGEBÄUDE NACH GESCHOSSERHÖHUNG IM MU 1

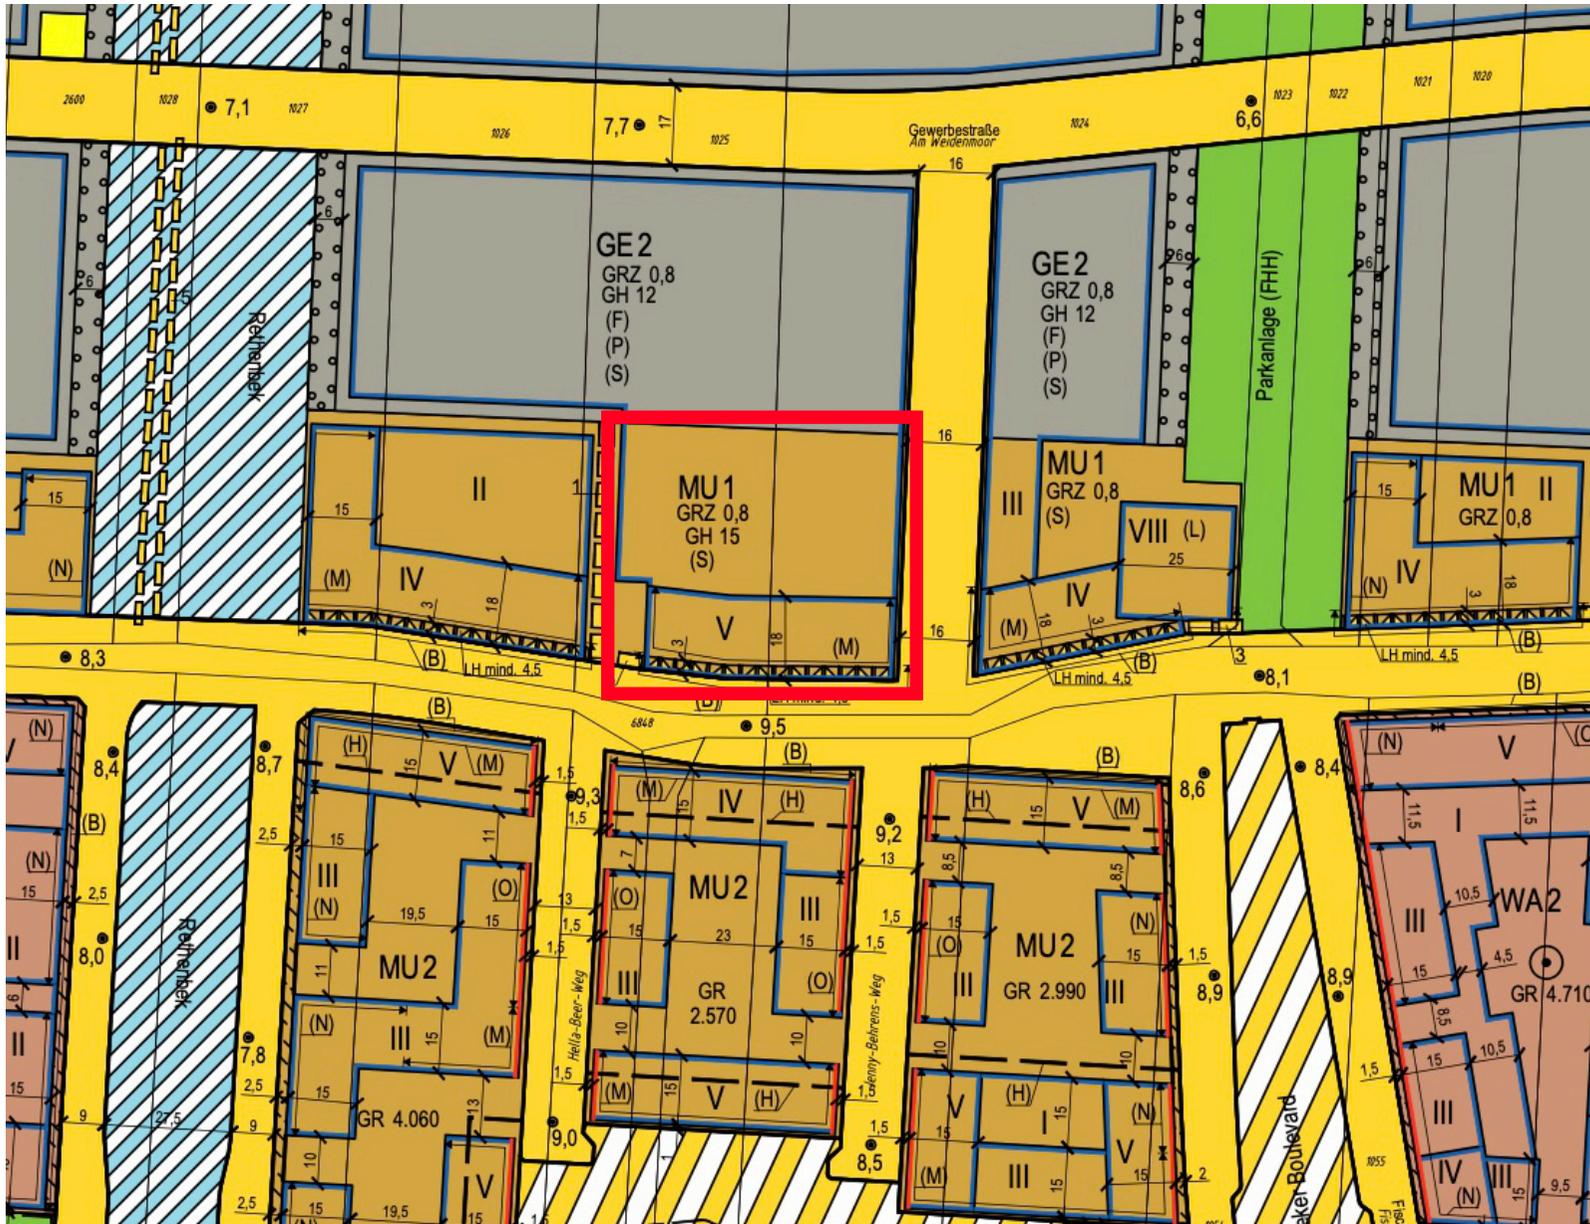
■ Gebäudeanpassung

Abb. 1: Ausschnitt Bebauungsplan NF67 Fischbeker Reethen, Stand 23.01.2024.

Im Rahmen einer Machbarkeitsstudie zu der geplanten Quartiersgarage im nördlichen Plangebiet „Fischbeker Reethen“ (B-Plan NF67) wurde der Bedarf erkannt, die im B-Plan vorgesehene Gebäudehöhe zu erhöhen. Auch das südliche Gebäude an der in Ost-West-Richtung verlaufenden Erschließungsstraße („Gründerstraße“) soll in der Höhe berücksichtigt werden. Für die im Norden befindlichen Gebäude (MU1) nördlich der Gründerstraße (siehe Abb. 1, rote Markierung) wurden die Gebäudehöhen um sechs Meter erhöht - die Quartiersgarage von derzeit 23,86 m (NHN) auf 29,86 m (NHN) und das südliche Gebäude von 26,26 m (NHN) auf 32,26 m (NHN).

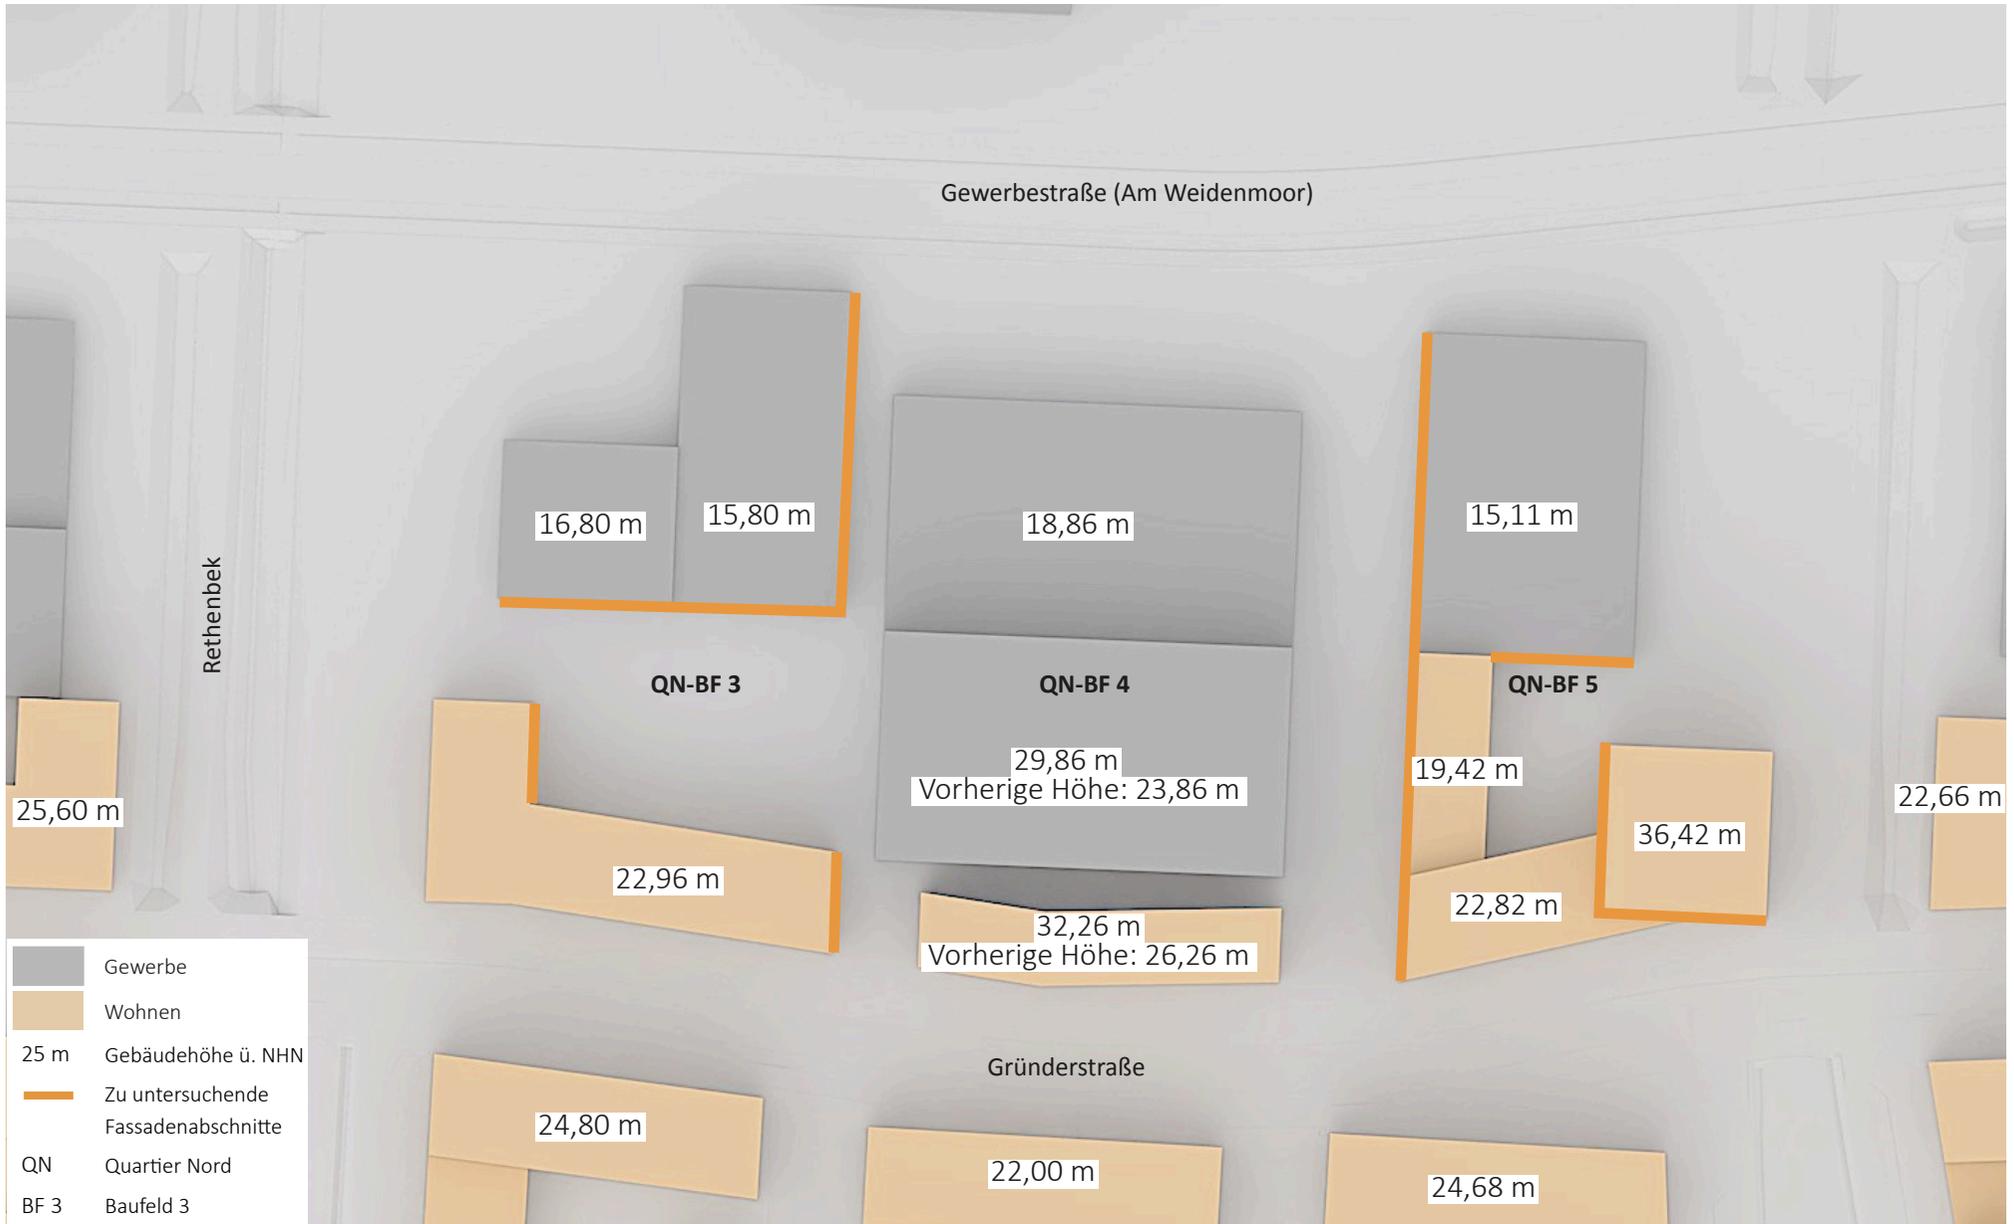
GEBÄUDEHÖHEN

Abb. 2: Modellhöhenplan Entwurfsbebauung - Gebäudehöhen inkl. Attika bzw. Brüstung.

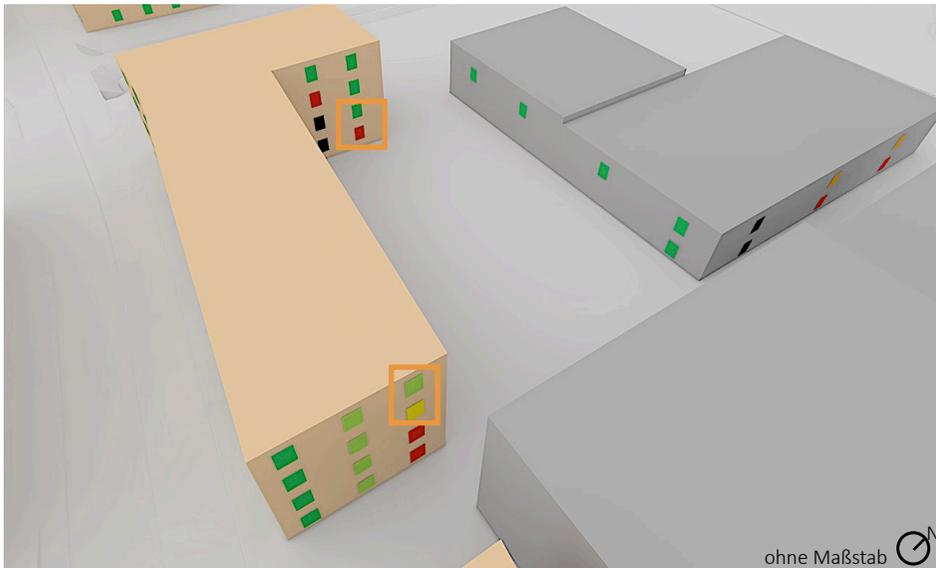
Simulation - Gebäudehöhen Stand 26.01.2024

Abb. 3: QN-BF 3, Blickrichtung nach Nord-Westen - Planungsstand 26.01.2024

In den nachfolgenden Abbildungen werden die Besonnungswerte der Entwurfsgebäude zwischen dem Planstand vom 26.01.2024 mit dem Planstand vom Juli 2024 verglichen.

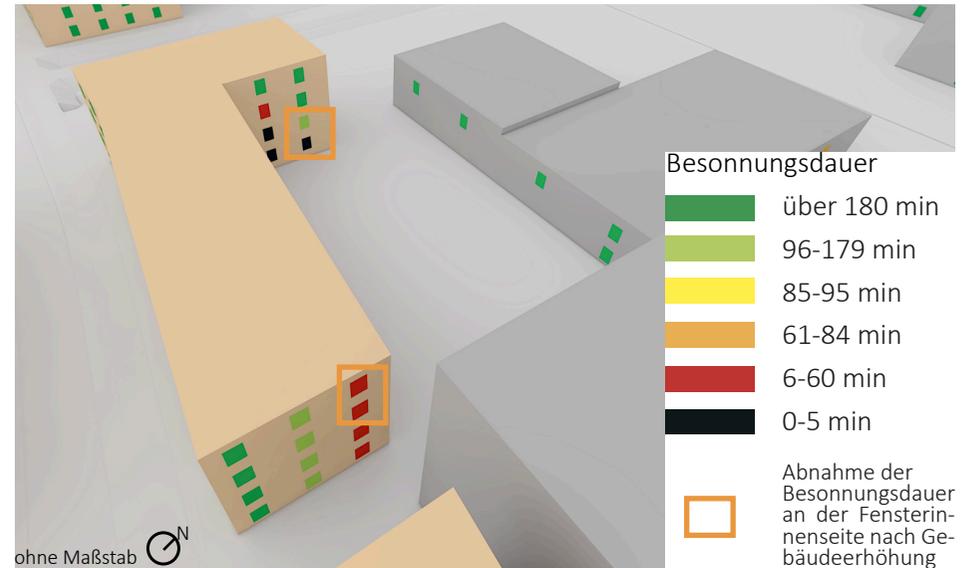
Simulation mit Gebäudeerhöhung Stand 13.08.2024

Abb. 5: QN-BF 3, Blickrichtung nach Nord-Westen - Planungsstand 26.01.2024

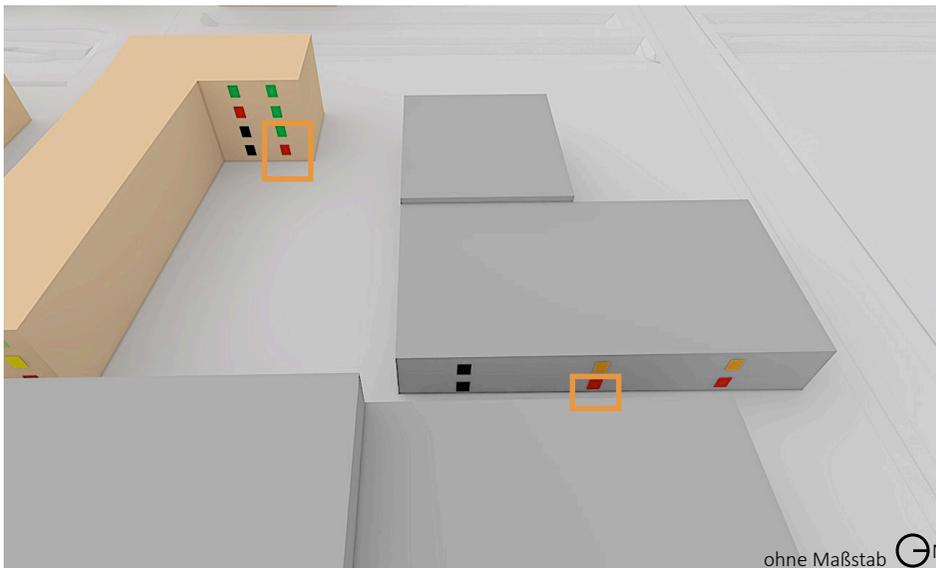
Abb. 4: QN-BF 3, Blickrichtung nach Westen - Planungsstand 26.01.2024

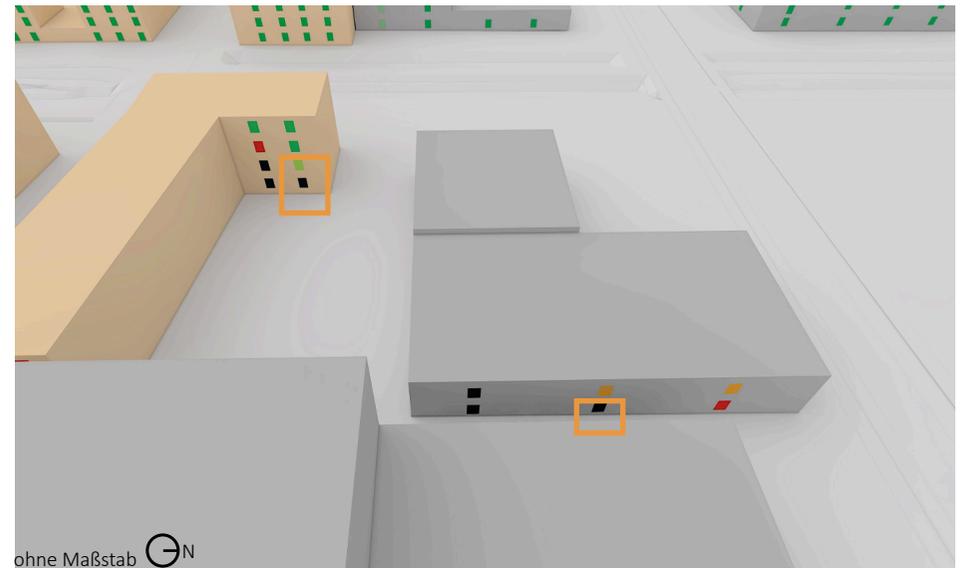
Abb. 6: QN-BF 3, Blickrichtung nach Westen - Planungsstand 26.01.2024

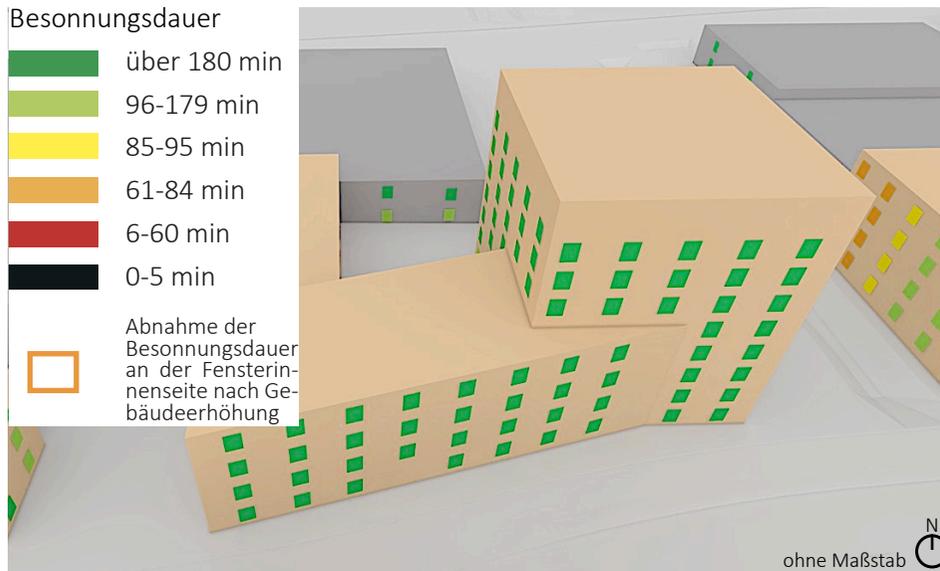
Simulation - Gebäudehöhen Stand 26.01.2024

Besonnungsdauer

- über 180 min
- 96-179 min
- 85-95 min
- 61-84 min
- 6-60 min
- 0-5 min

Abnahme der
Besonnungsdauer
an der Fensterin-
nenseite nach Ge-
bäudeerhöhung

Abb. 7: QN-BF 5, Blickrichtung nach Norden - Gebäudestand 26.01.2024

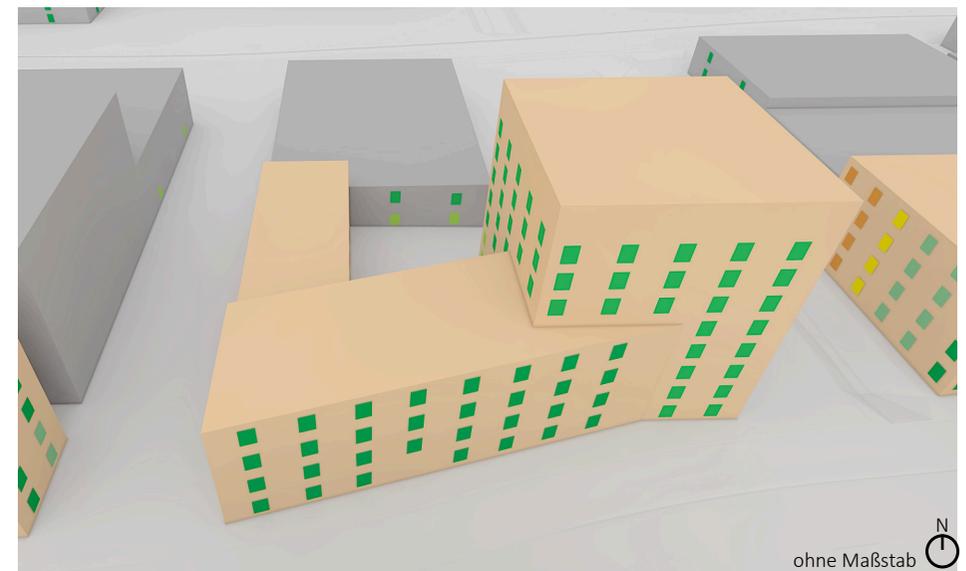
Simulation mit Gebäudeerhöhung Stand 13.08.2024

Abb. 9: QN-BF 5, Blickrichtung nach Norden - Gebäudestand 13.08.2024

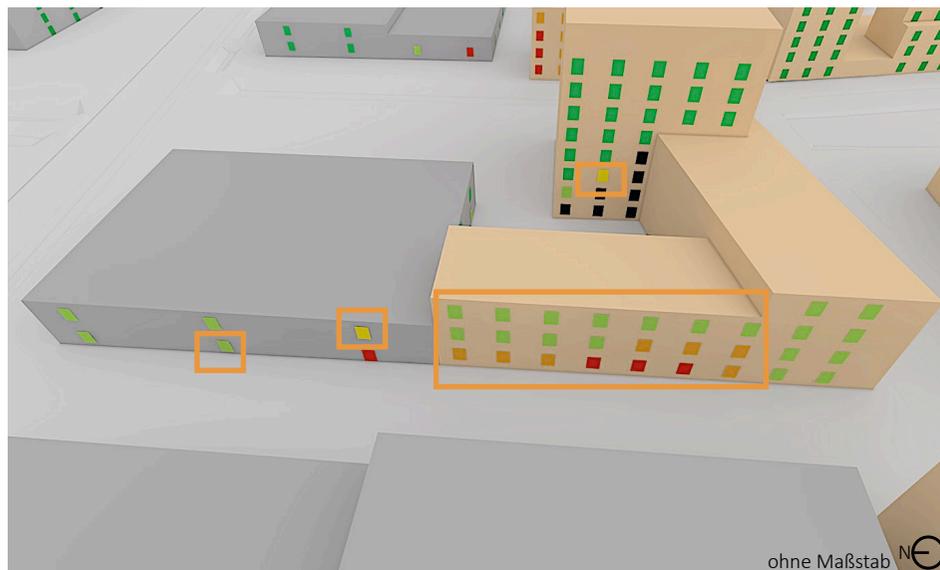
Abb. 8: QN-BF 5, Blickrichtung nach Osten - Gebäudestand 26.01.2024

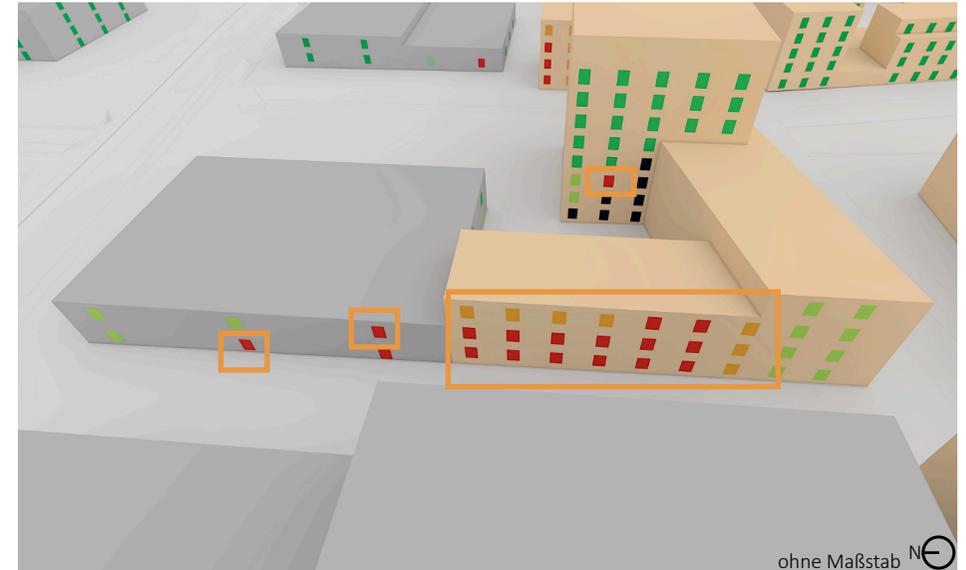
Abb. 10: QN-BF 5, Blickrichtung nach Osten - Gebäudestand 13.08.2024

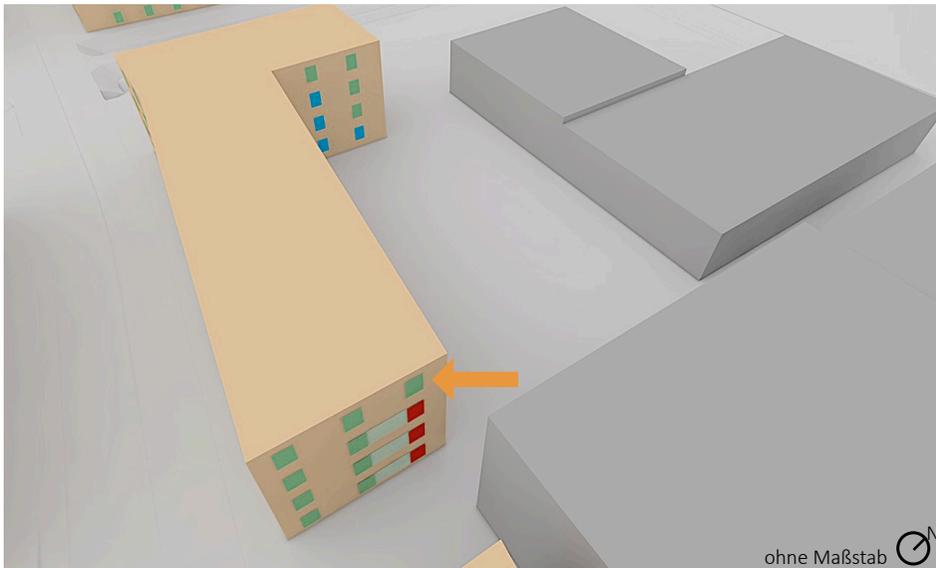
Simulation - Gebäudehöhen Stand 26.01.2024

Abb. 11: Maßnahme - QN-BF 3 Ostfassade - Gebäudestand 26.01.2024

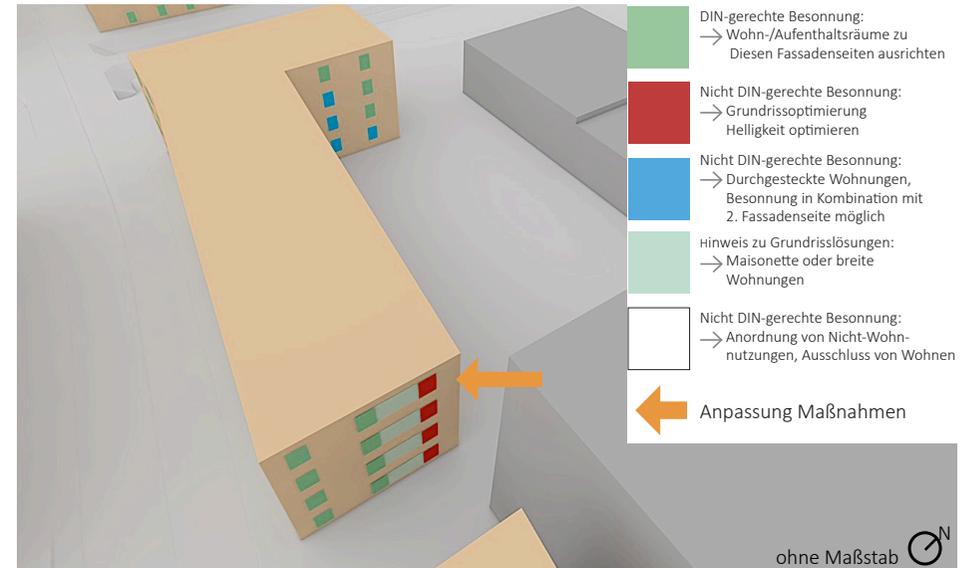
Simulation mit Gebäudeerhöhung Stand 13.08.2024

Abb. 12: Maßnahme - QN-BF 3 Ostfassade - Gebäudestand 13.08.2024

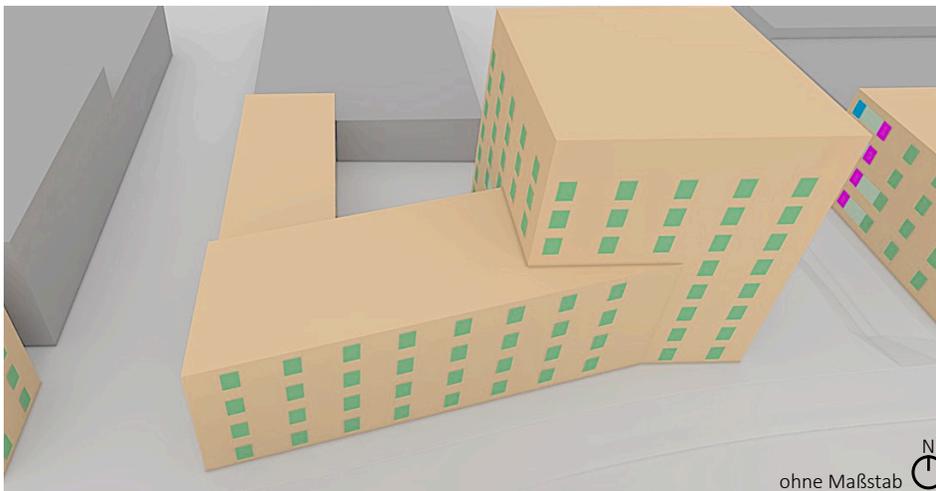
Simulation - Gebäudehöhen Stand 26.01.2024

Abb. 13: Maßnahme - QN-BF 5 Südfassade - Gebäudestand 26.01.2024

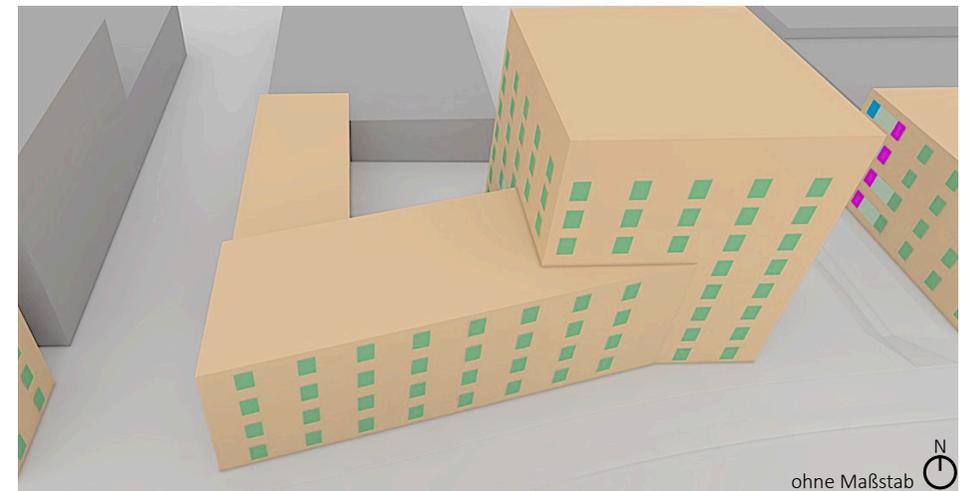
Simulation mit Gebäudeerhöhung Stand 13.08.2024

Abb. 14: Maßnahme - QN-BF 5 Südfassade - Gebäudestand 13.08.2024

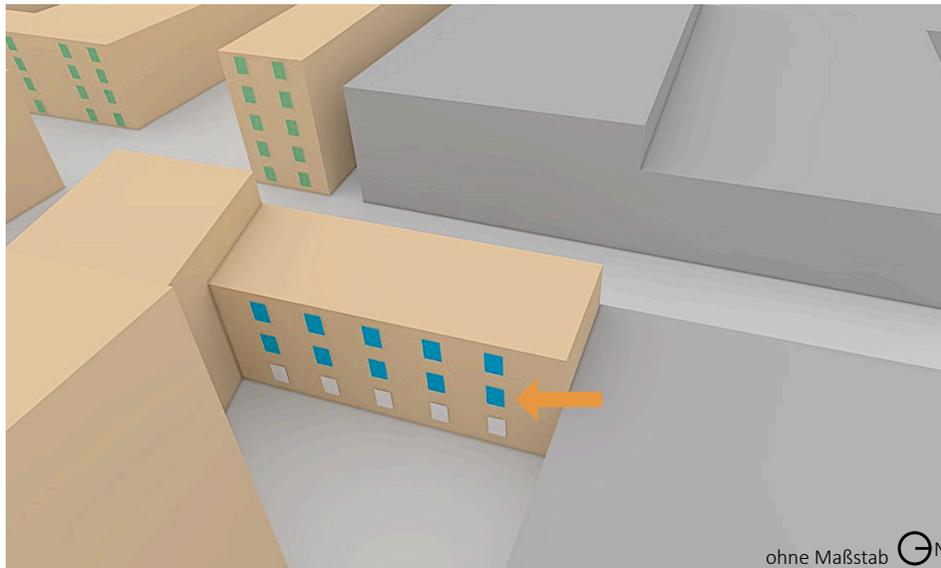
Simulation - Gebäudehöhen Stand 26.01.2024

Abb. 15: Maßnahmen - QN-BF 5 Ostfassade - Gebäudestand 26.01.2024

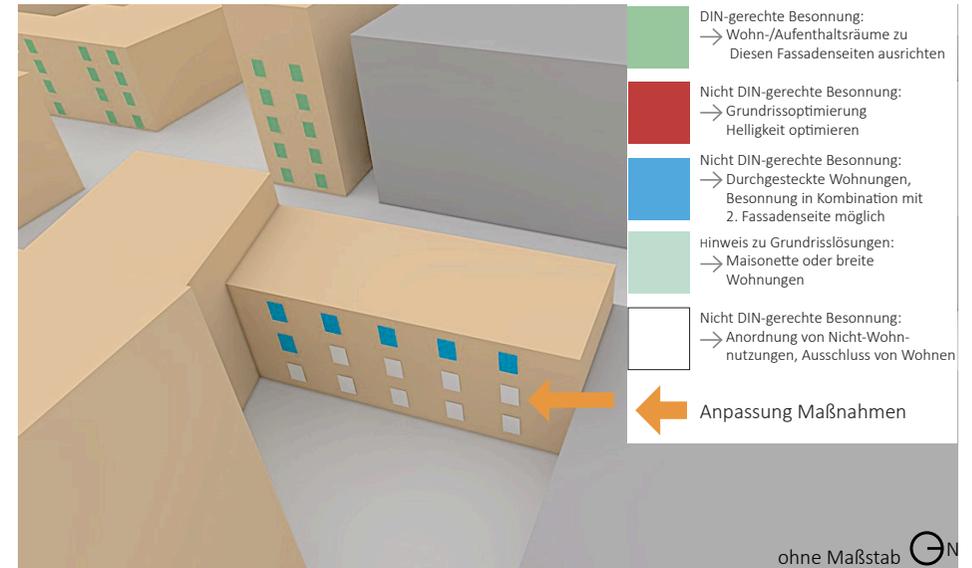
Simulation mit Gebäudeerhöhung Stand 13.08.2024

Abb. 17: Maßnahme - QN-BF 5 Ostfassade - Gebäudestand 13.08.2024

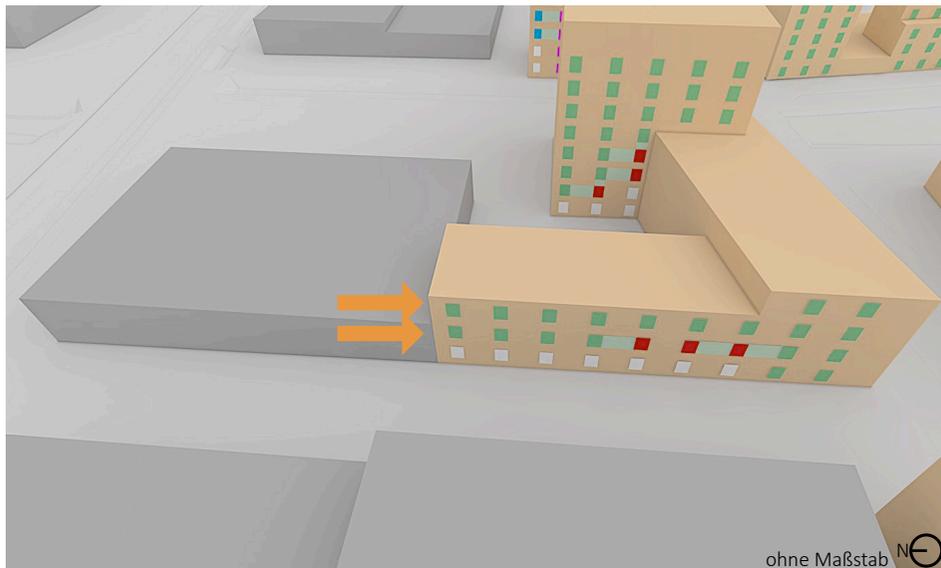
Abb. 16: Maßnahme - QN-BF 5 Westfassade - Gebäudestand 26.01.2024

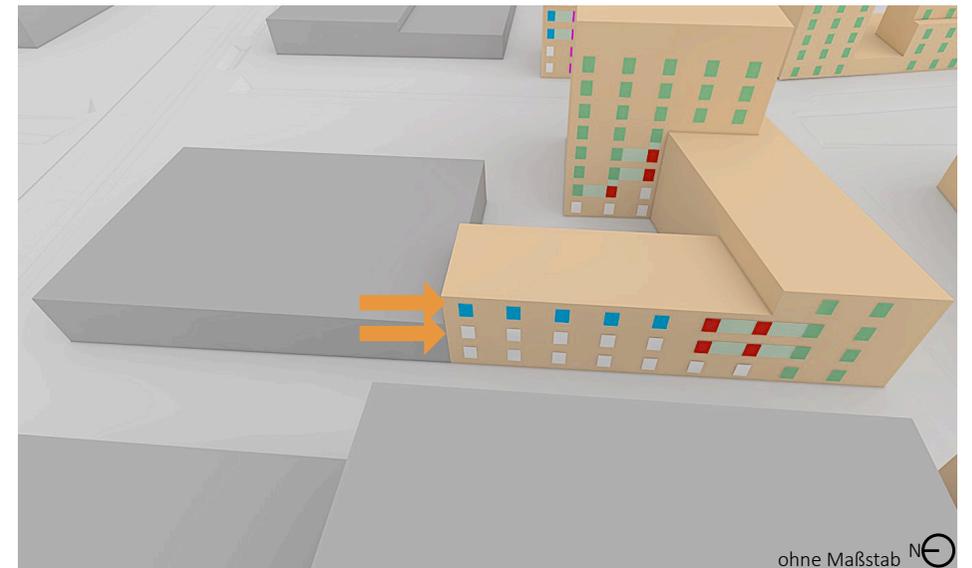
Abb. 18: Maßnahme - QN-BF 5 Westfassade - Gebäudestand 13.08.2024
