**Ihr Antrag vom 16.10.2019, Gefahrenerkundung / Luftbildauswertung, Wiesenredder 85**

## Lageplan zur Stellungnahme BIS/F046 - 19/07470\_1

Antrag auf Gefahrenerkundung / Luftbildauswertung

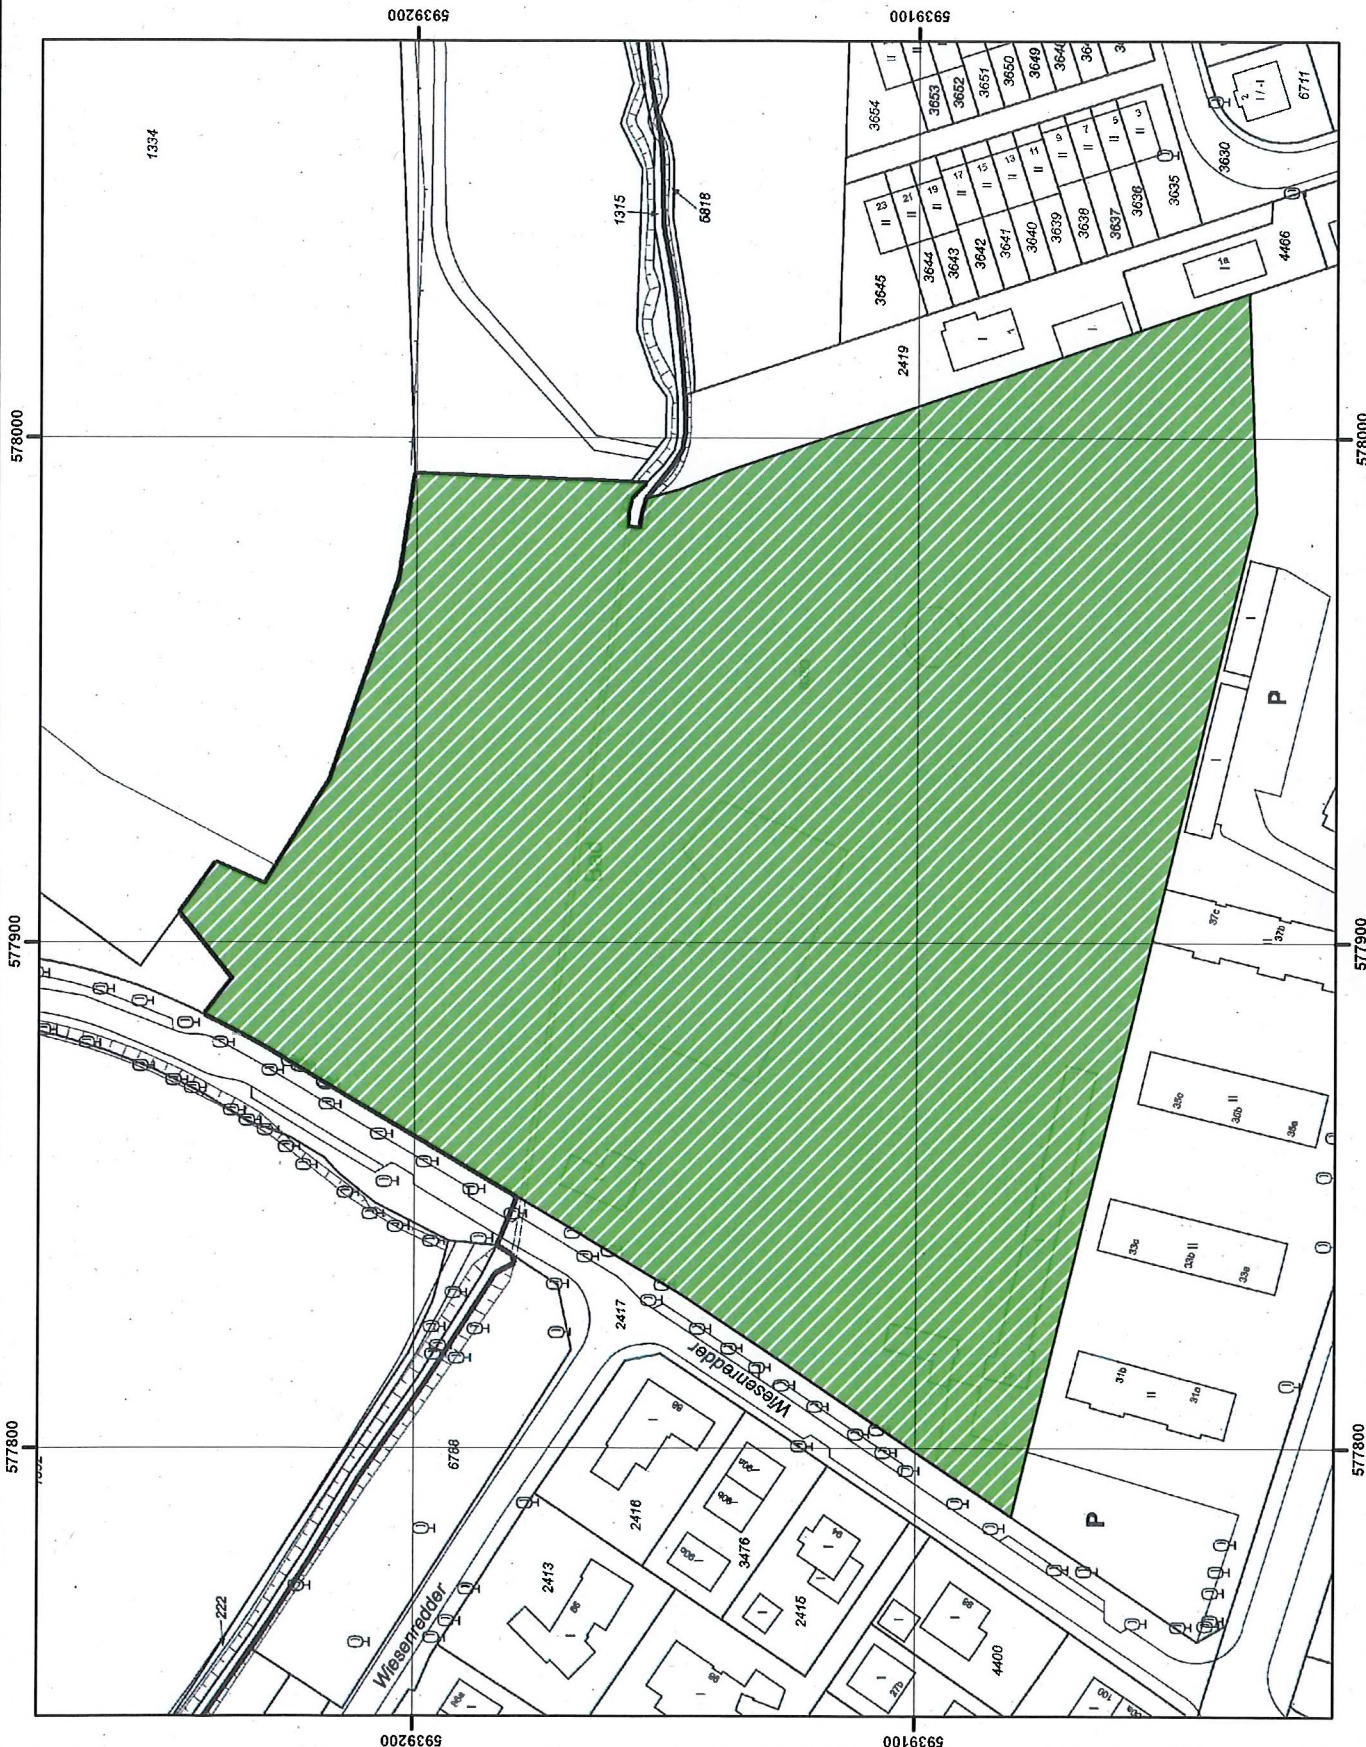
Diese Stellungnahme gilt nur für die auf dem anliegenden Plan grün dargestellten Flächen.

Es besteht nach Luftbildauswertung/Fern-  
erkundung kein Hinweis auf Bombenblindgänger  
oder vergrabene Kampfmittel aus dem  
II. Weltkrieg. Nach heutigem Kenntnisstand  
sind keine weiteren Maßnahmen notwendig.
