2019/211-N1 [REDACTED] – 21.12.2020  
Stand: 27.05.2025

**BV SPALDINGSTRASSE 140 - 144**

**HAMBURG – HAMMERBROOK**

**Bericht zur Schadstofferhebung  
in der Bestandsbebauung**

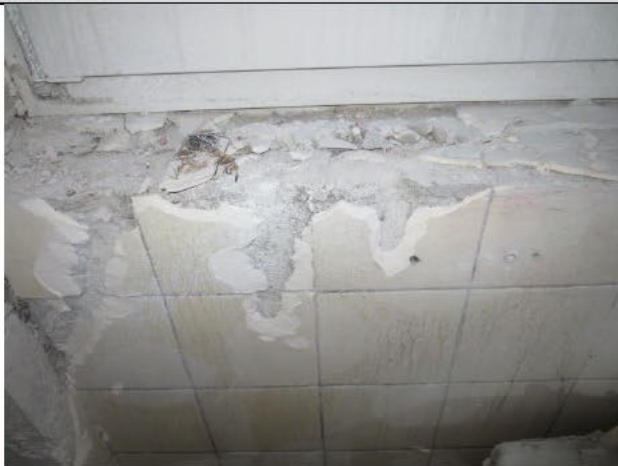
Foto 16

Nr. 144, 1. OG Sanitärrume: Fliesenspiegel

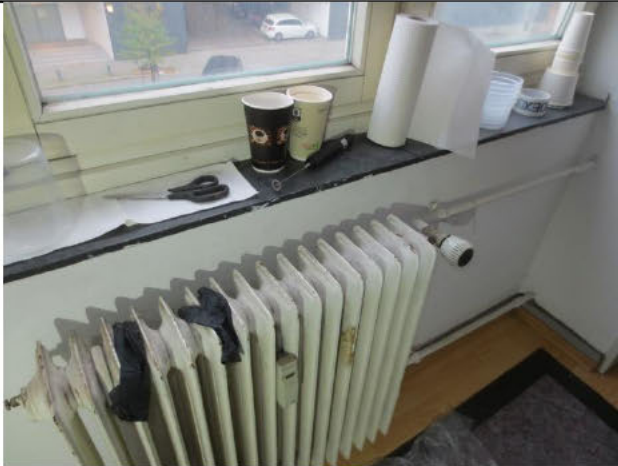
Foto 28

**Fest gebundene Asbestprodukte** wurden in Form der o.a. **Flexplatten** sowie von innenseitig verbauten **Asbestzement-Fensterbänken im Südtrakt des 2. Obergeschosses** angetroffen (s. 2.4 und Foto Nr. 27).

Nr. 144, 2. OG Südtrakt: Fensterbänke aus Asbestzement

| Fundstelle | Proben-Nr. | Bauteil | Befund/Schadstoff | Handlungsbedarf | Zuordnung AVV-Nr. |
|---|---|---|---|---|---|
| 2. OG | - | Fensterbänke aus Asbestzementplatten | Asbest | Sanierung vor Abbruch, TRGS 519 beachten! | 17 06 05* |
